第3章 定点観測調査

3.2 赤土等堆積状況調査結果

3.4 陸域調査結果

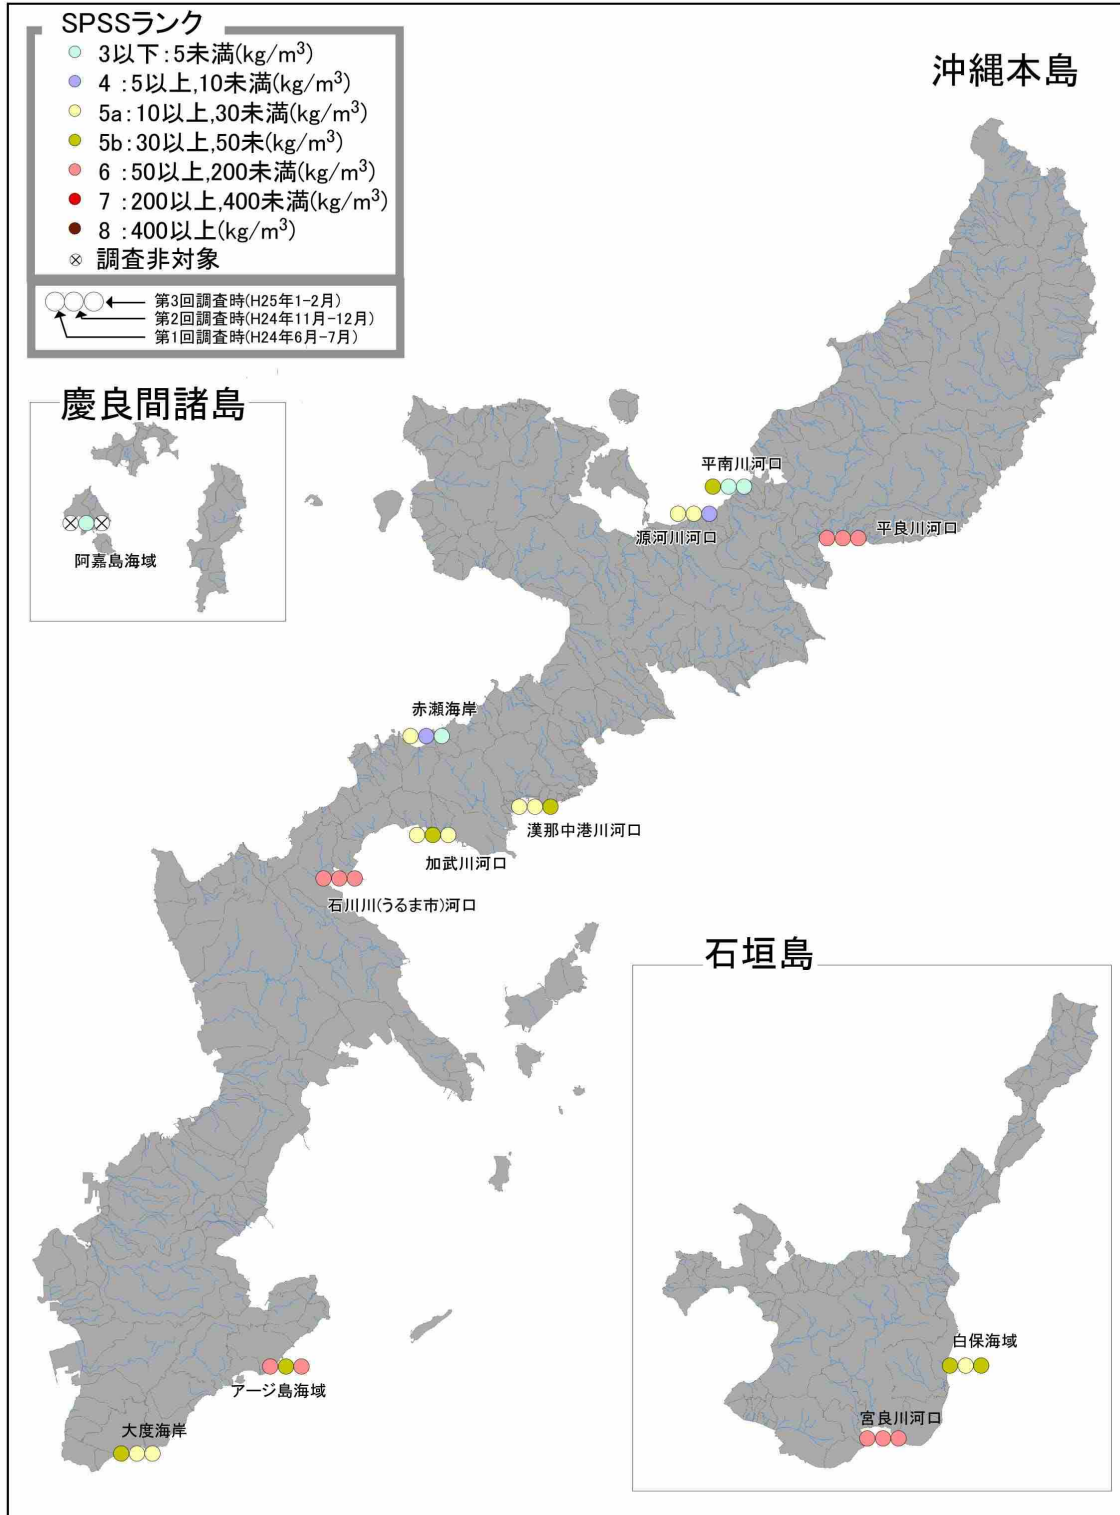
図 3.2-1 SPSS調査結果図(定点観測調査)

明らかに人為的な影響により赤土等堆積があると判断されるSPSSランク6以上の海域割合は、第1回調査(6-7月)では36.4%、第2回調査(11-12月)では25.0%、第3回調査(1-2月)では36.4%であった。

梅雨後に当たる第1回調査において赤土等による汚染海域は比較的多く、その後台風期後に当たる第2回調査において堆積量が減少した海域が確認され、第3回調査において幾つかの海域で再び堆積量の増加が確認された。

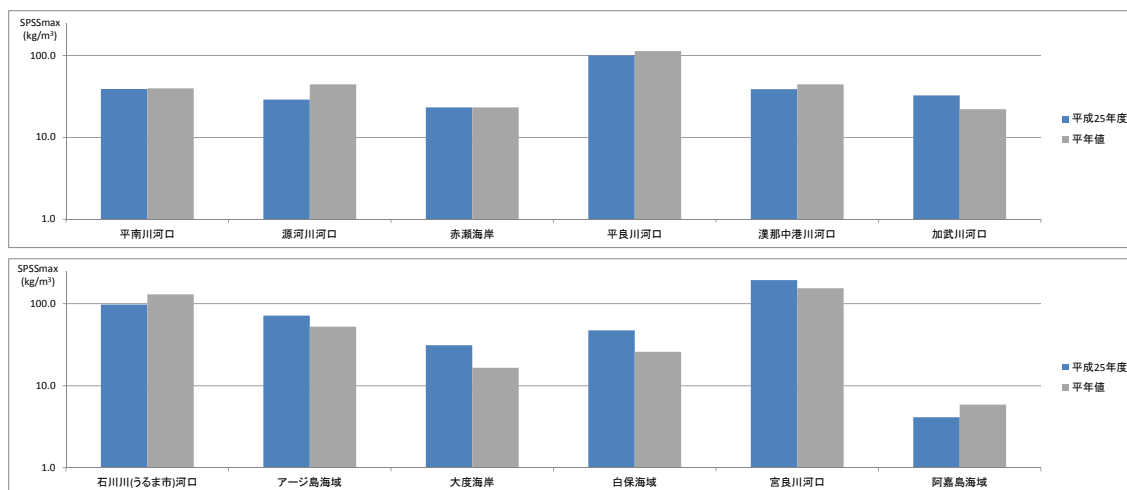
図 3.2-7 年間最大値の今年度と平年値の比較

今年度の年間最大値において、SPSS ランク 6 以上の海域は、平良川河口、石川川(うるま市)河口、アージ島海域、宮良川河口の 4 海域であった。この 4 海域は、

平年年間最大値においてもランク6以上を記録しており、特に今年度赤土等堆積量が増大したわけではないが、例年赤土等が堆積している海域である。

ただし、今年度および平年値において年間最大値がSPSSランク6以上であった平良川河口、石川川(うるま市)河口、アージ島海域、宮良川河口については、例年赤土等が多量に流出していると考えられ、優先的な赤土等流出防止対策の実施が望ましいと考えられる。

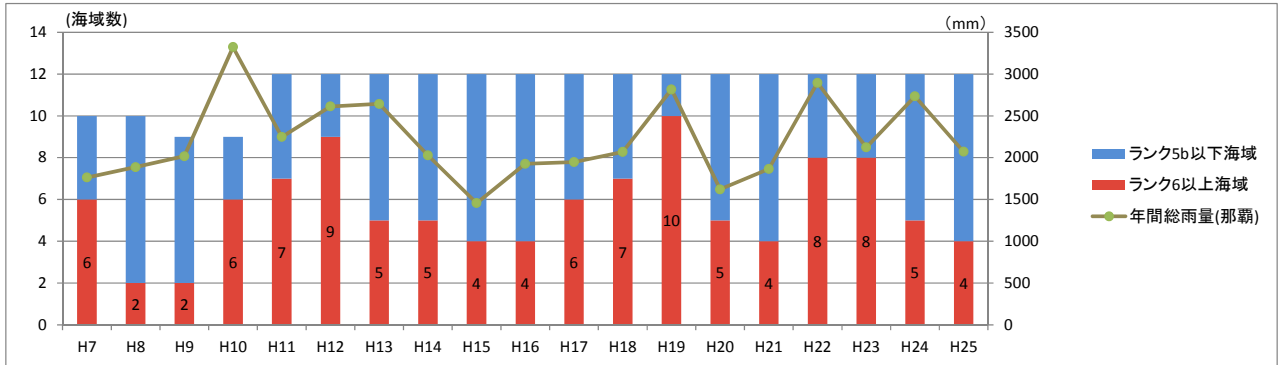
図 3.2-8 年間最大SPSSランク6以上の海域数の推移
および那覇観測所における年間総雨量の推移

SPSSランク6以上の海域数は2～10の範囲で変動しており、経年的にランク6以上の海域が減少している状況は確認されない。

年間総雨量と比較してみると、SPSSランク6以上の海域数は、雨量の増減に伴って増減している状況が確認される。このことから、海域における赤土等堆積量は降水量の影響を顕著に受けていると考えられる。

なお、平成24年度は比較的総雨量が多いにも関わらず、ランク6以上の海域数は比較的少ない状況にあった。これは、梅雨時期の台風の来襲により堆積赤土等が拡散した事による影響である可能性が高い。

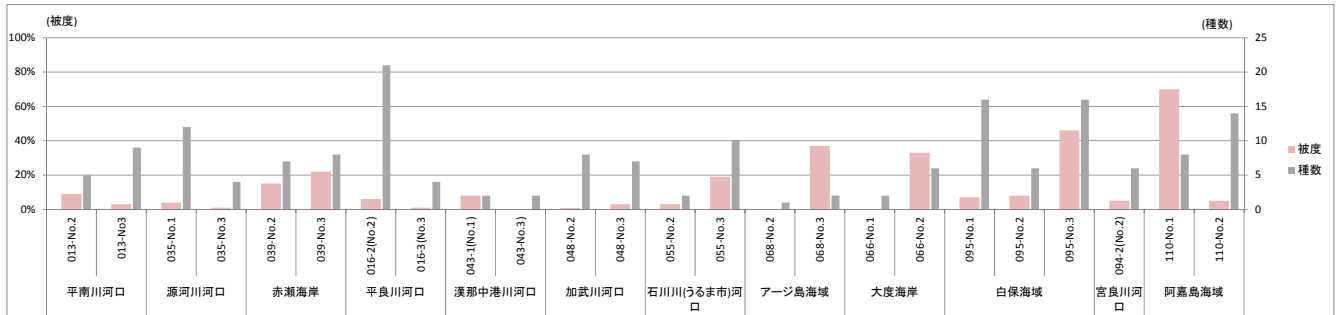
図 3.3-1 コドラート内被度および種数

サンゴ被度は、0.1%から 70%まで確認された。被度が最も低かった地点は、平良川河口(016-No.3)であり、被度が最も高かった地点は、阿嘉島海域(110-No.1)であった。

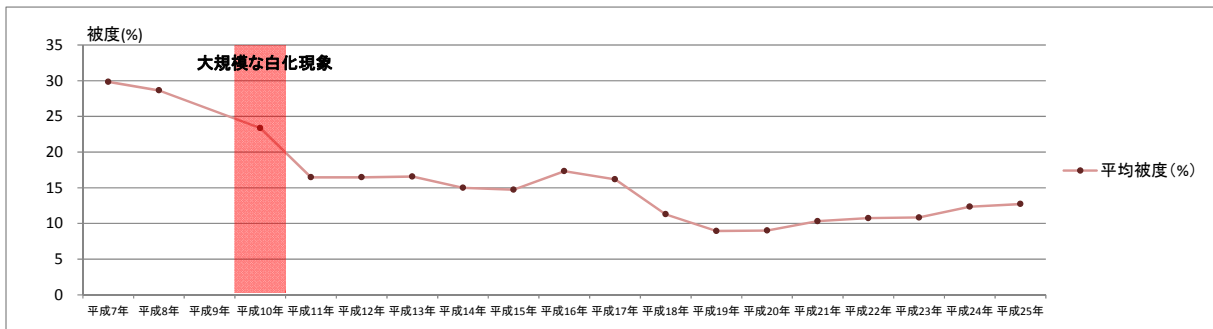
図 3.3-3 経年におけるサンゴ被度の比較(全調査地点平均)

本業務を開始した平成 7 年度以降のサンゴ類被度の経年変化状況(全調査地点平均)を図 3.3-3 に示した。大規模な白化現象が確認された平成 10 年から 11 年にかけて、被度が急激に減少した。さらに平成 18 年、19 年度、阿嘉島海域 No.2 でのオニヒトデの食害によるミドリイシ属の死滅、白保 No.1、大度海域 No.2 での原因不明のコモンサンゴ属の死滅、白保 No.3 での台風によると思われる方形枿基盤の崩壊などにより被度がさらに減少した。平成 20 年度以降は、若干の増加傾向が確認されている。

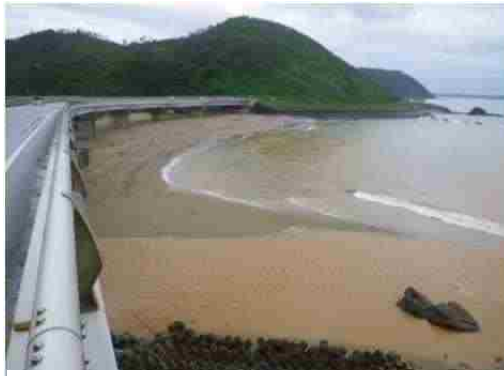
地点① 河口部

- ・平南川河口部においては、通常河口閉塞が起きているが、調査日においては閉塞しておらず、海域に濁水が流出していた(地点①)。
- ・平南川本川よりも支流(アザカ川)からの赤土等の流出が著しく、合流部で明らかに濁度が異なっているほどであった(地点②)。

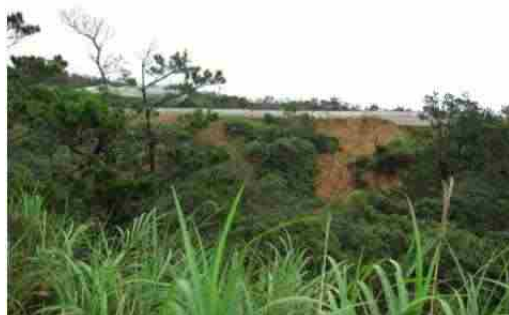
地点⑥ 斜面崩落現場

- ・また、斜面の崩落現場が確認され(地点⑥)、その直下に支川があることから、本箇所が主な流出源の一つである可能性が考えられる。
- ・そのほか、造成裸地が確認され、裸地からの流出が確認された(地点⑦)。

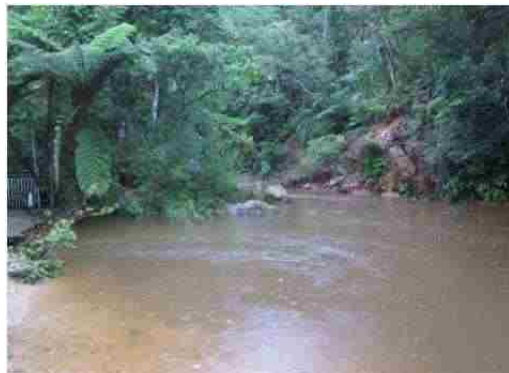
地点⑧ 平南川中流部(濁り小)

- ・平南川本川においては、中流部においても濁りは殆ど確認されず、本流域の赤土等流出源は殆どアザカ川流域に由来すると考えられた(地点⑧)。
- ・その他、アザカ滝上流部の耕作地において、グリーンベルト(ゲットウの植栽)を確認した(地点⑨)。

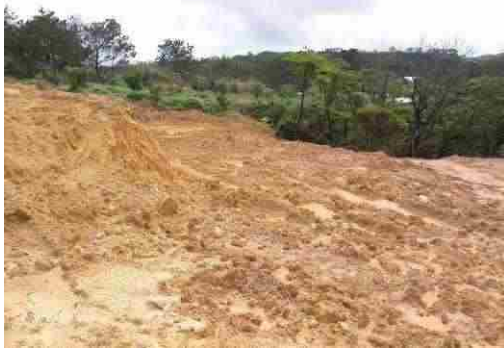
地点④ 造成裸地状況

- ・アザカ川上流の流域において、造成された裸地が新たに確認された(地点④)。造成裸地の横は斜面になっており、赤土等の流出痕も確認された。また、裸地付近に河川(滞留している)があり、濁りも発生していた。なお、裸地の面積は 40m×30m 程で(裸地状態の道は含まず)、赤土条例の看板は確認されなかった。

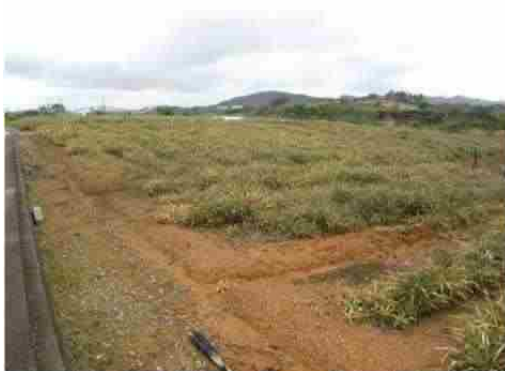
地点⑦ 裸地を含むパイナップル畑

- ・裸地を含むパイナップル畑が確認され、その横が斜面になっており流出可能性が高い(地点⑦)。面積はおおよそ 60m×50m であった。

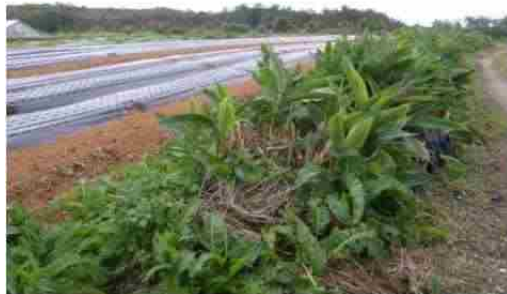
地点⑧ グリーンベルト(月桃)

- ・その他、アカザ滝上流部の耕作地において、グリーンベルト(ゲットウの植栽)を確認した(地点⑧)。

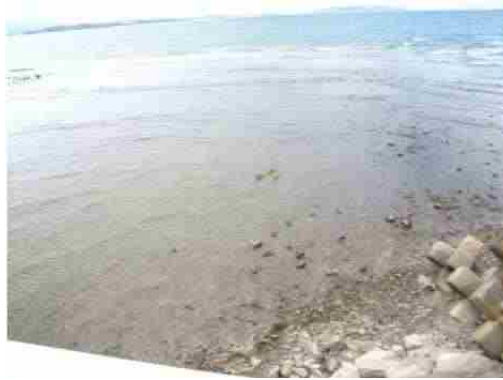
地点① 河口部

- ・河口域においては、濁りは確認されなかった(地点①)。

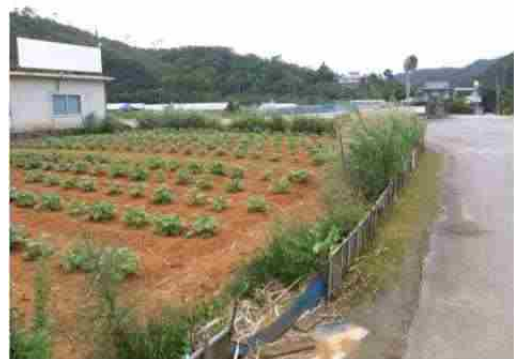
地点② グリーンベルト、足場板の実施

- ・本流域内には、土地改良事業により、圃場整備が行なわれていた。
- ・整備圃場内には、多くの畑が広がっているが、グリーンベルト、足場板、マルチング等の対策を実施されている箇所が多かった(地点②③④)。

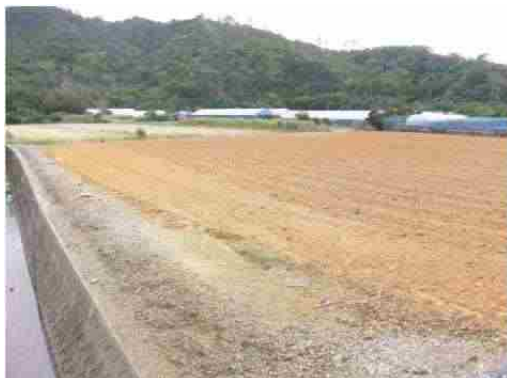
地点⑤ 畦畔による対策

- ・また、河川横の裸地状態の畑には、河川に赤土等が流出しないよう際に畦畔を設置し、対策を施している箇所もあった(地点⑤)。
- ・整備圃場内の水路横にビニールハウスが設置され、その横にむき出しの土砂が見られ、降雨時には水路に流出する可能性が高い箇所が確認された。ただし、規模としては 30m×5m 程で小規模である(ビニールハウス部分含めず)(地点⑥)。

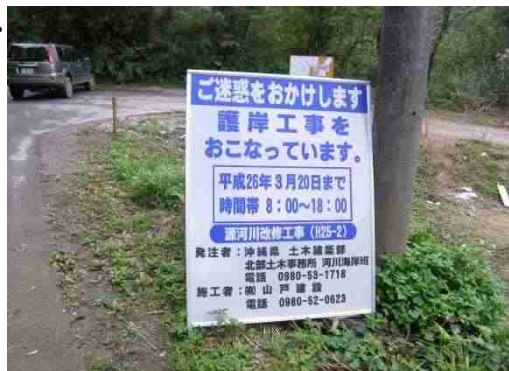
地点⑧ 工事看板

- 河川護岸工事が行なわれていた。赤土等流出防止対策として、土嚢袋が設置されており(地点⑧)、また河川水の濁りも確認されなかったことから、特に流出源として問題はないと考えられる。なお、改変範囲としては50m×3m程度であった。

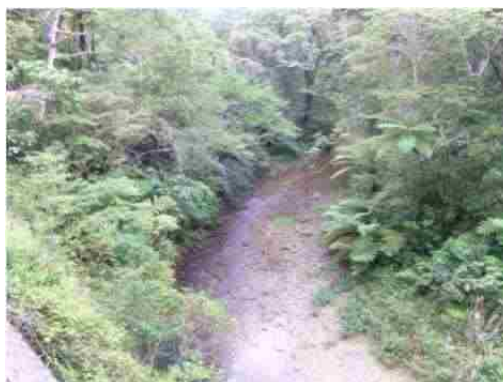
地点⑨ 上流部

- また、さらに上流においても、濁りは確認されなかった(地点⑨)。
