4.4 陸域調査結果

4.4.1 海域別調査結果

(1) 大井川(今帰仁村)河口

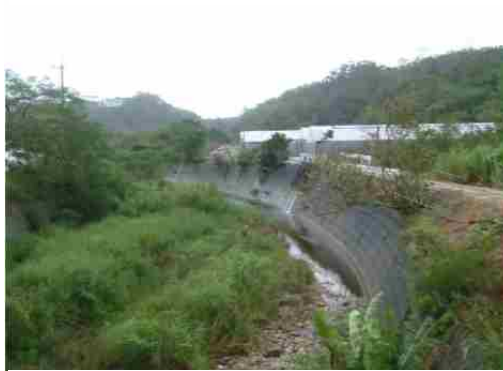
- ・ 河口部において、濁りは殆ど確認されなかった(地点①)。
- ・ 支流域、中流域、上流域とも濁りは殆ど確認されず(地点②③④)、調査当日程度の降雨(日雨量 14.5mm)では顕著な赤土等流出が発生しないことが確認された。

地点④ 上流域(濁り無し)

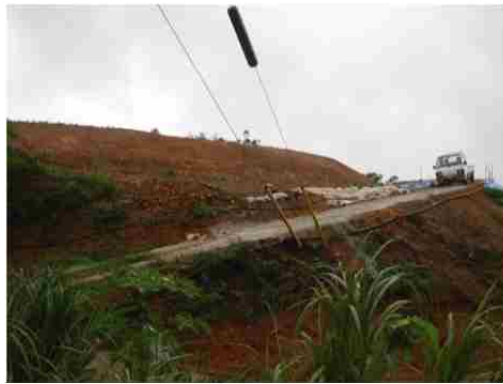
- その他、上流域に造成された斜面裸地が確認され、大雨時には流出源となる可能性がある(地点⑨)。

地点⑨ 流出可能性がある箇所

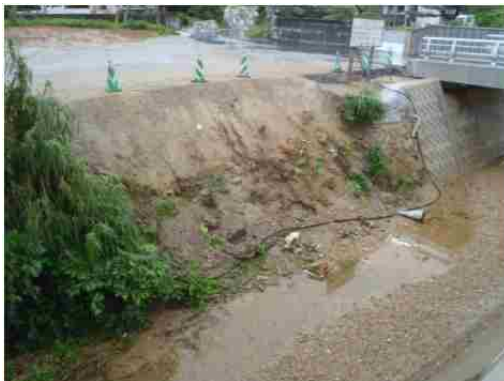
- ・ 昨年度に確認した、工事(橋の架け替え)に伴う土砂の河川への流出箇所では、工事は終了していたが、その箇所の河川への法面が未舗装であり、流出源として懸念される(地点③)。

地点③ 昨年度確認工事箇所状況

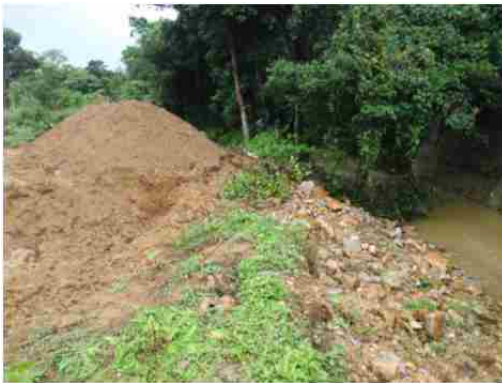
- ・ 農道整備地奥には、造成された裸地が確認された(地点⑦⑧)が、この部分については、工事看板に示された工事面積 3225 m²に含まれないように見受けられた。なお、裸地の面積は 30m×10m 程であった。
- ・ この裸地部分は河川に面しているが、河川際は、盛土がされており、直接土砂が流出しないよう対策は施されていたが、大雨時では決壊する可能性があり、注視が必要である。

地点⑧ 河川際の盛土状況

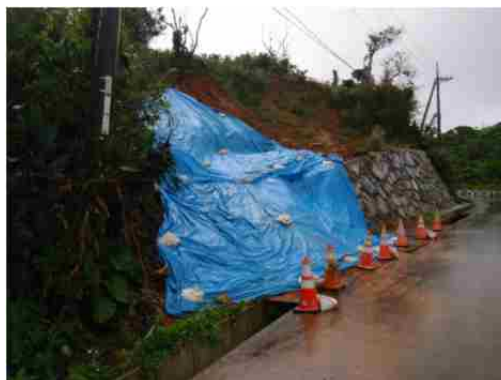
- ・ 崩落現場が確認されたが、ビニールシートで覆われており、流出防止対策が実施されていた(地点⑨)。

地点⑨ 崩落現場

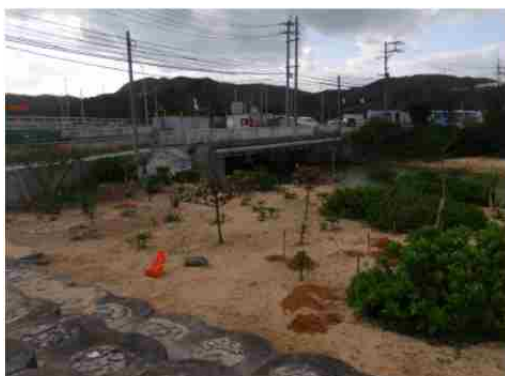
地点③ 河口部での植栽工事

- ・ 河口部に隣接する浜で植栽工事を実施しており、土砂も投入していた。現時点では、河川および海域への流出は確認されなかった(地点③)。

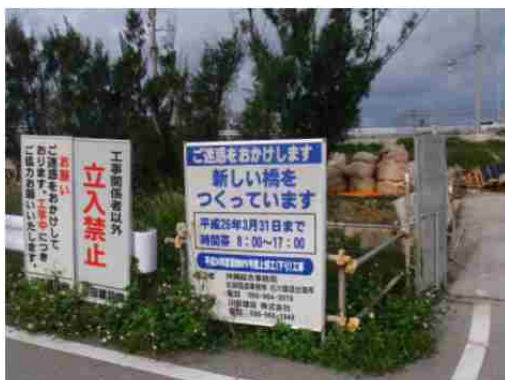
地点④ 橋梁工事看板

- ・ 橋梁上部工事が行なわれていた(地点④⑤)が、河川内には汚濁防止膜が設置され(地点⑥)、また、法面緑化工、沈砂地等の流出防止対策が実施されていた(地点⑦)。

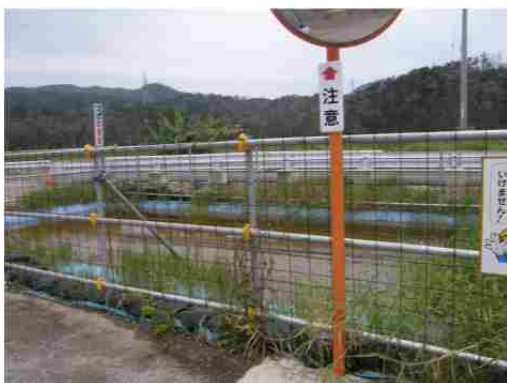
地点② 沈砂地

- ・ 橋梁上部工事では、第1回調査時同様、汚濁防止膜、沈砂地等が設置され、流出防止対策が実施されていた(地点②)。

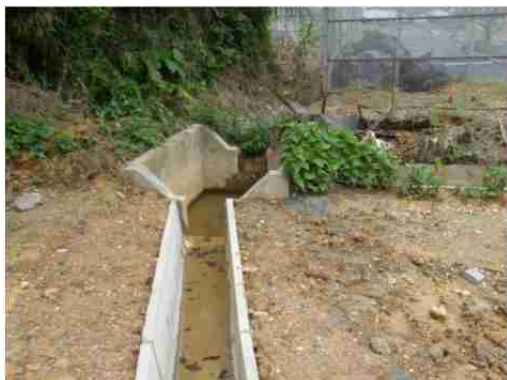
地点③ 既存水路との接続

- ・流域内農地区画に水路が新たに造成されており、既存水路と接続されていた。造成水路の周辺には裸地がむき出しの状態であり、流出源として懸念される。なお、面積は60m×10m程度であった(地点③)。

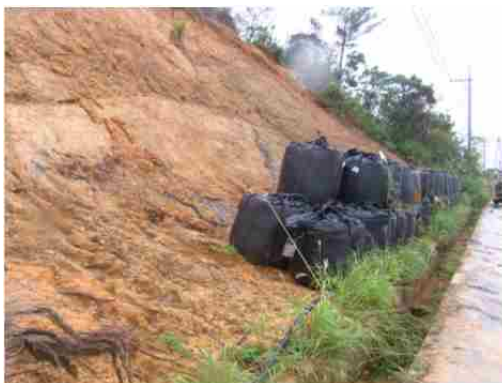
地点⑨ 土砂崩れ箇所対策の改善

- ・また、昨年度確認された土砂崩れ箇所においては、大型土嚢が排水路の土砂崩れ側に移動されており、流出土砂が排水路に流れ込まないように改善されていた(地点⑨)(昨年度では土嚢は排水路の道路側に設置されていた)。

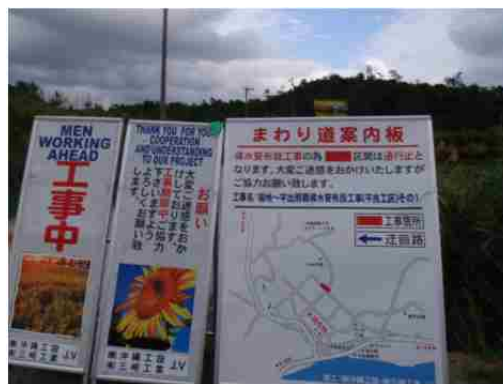
- ・ 昨年度確認された土砂崩れ箇所では、前面道路で導水管敷設工事が行なわれていた(地点③)。今後水路を暗渠にするかどうかは不明であるが、前回確認された土嚢袋は撤去されており、現状では水路に流れ込む可能性が懸念される。

地点③ 工事看板
