## (5) 慶佐次川河口

### 1) 第 1 回調査(平成 25 年 10 月 24 日実施)

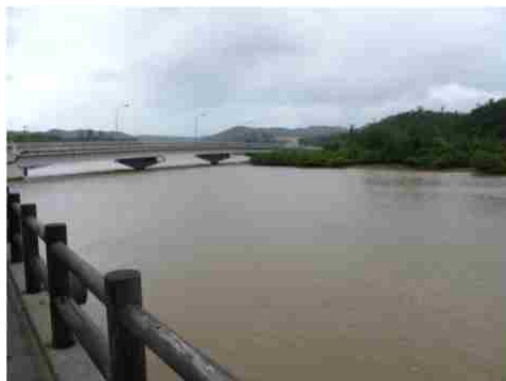
- ・ 河口部において、濁りが確認された(地点①)。

地点① 河口域(濁り有り)

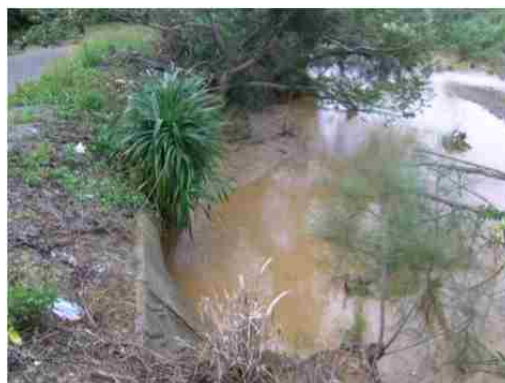
- ・ 河川域においては、濁りが強まっており(地点②)、一つの水路から濁水が河川に流出していた(地点③)。

地点③ 濁水が水路から河川に流出

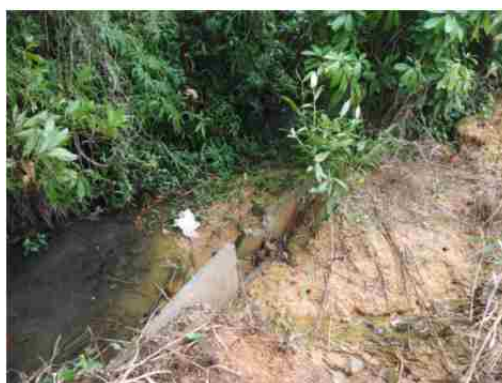
地点⑤ 水路へ土砂が流出

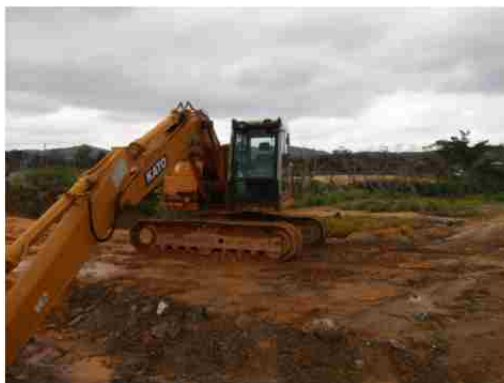
地点⑧ 重機による造成

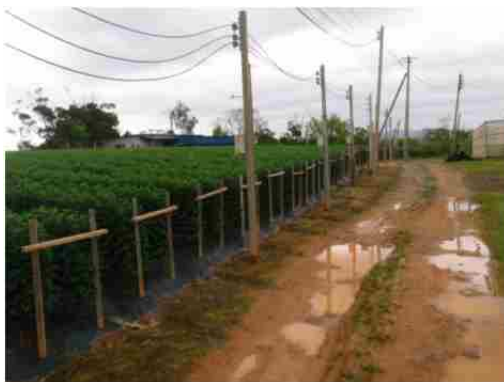
- ・ 前回確認された裸地を含んだ畑等からの流出箇所は、地点⑨については、  
現在キクが栽培されており、流出可能性が減少した。また、地点⑩につい  
ては、前回と同様流出可能性が高い状況であった。

地点⑨ 前回確認流出箇所

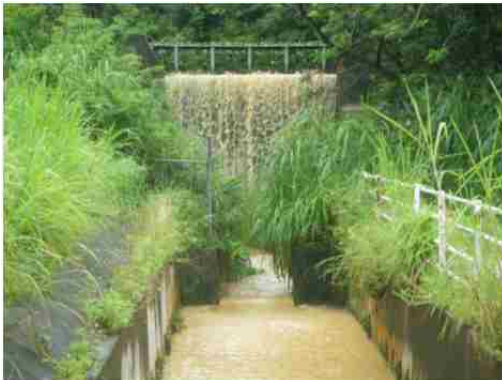
- ・ 中流域には堰が確認され、濁水が越流していた(地点⑥)。
- ・ 堰直上は、ホテイアオイが繁茂しており水面状況を確認することができなかった(地点⑦)が、多量の赤土等が堆積した滞留水であると考えられる。また、さらにその上流にはふとんカゴがあり、濁水が流れていた(地点⑧)。また、そのさらに上流には沈砂池が確認された(地点⑨)。

地点⑥ 堰から濁水が越流

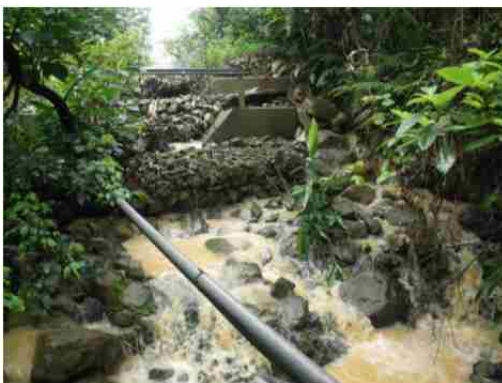
地点⑧ ふとんカゴから濁水

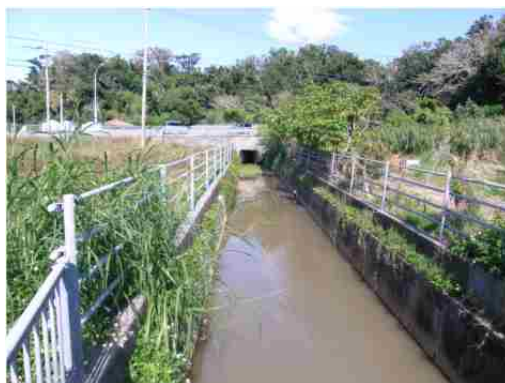
地点④ 支流部(濁り多)

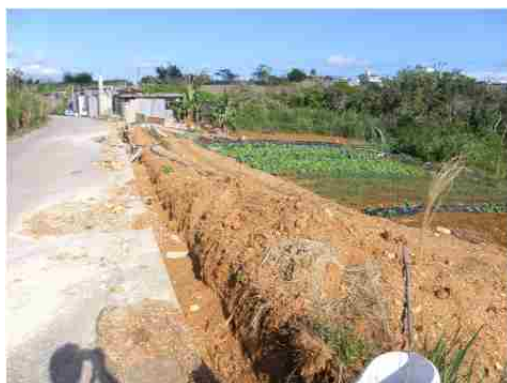
- ・ 流域内では、複数の赤土等の流出箇所が確認された。
- ・ 畑前面の排水路工事に伴い裸地から赤土等が流出していた(地点⑦)。
- ・ サトウキビ畑から道路に赤土等の流出が起こっていた(地点⑧)。
- ・ 裸地畑縁のブロックを取り外し、排水路に赤土等を流出させていると考えられる箇所も確認された(地点⑨)。

地点⑦ 排水路工事に伴う裸地

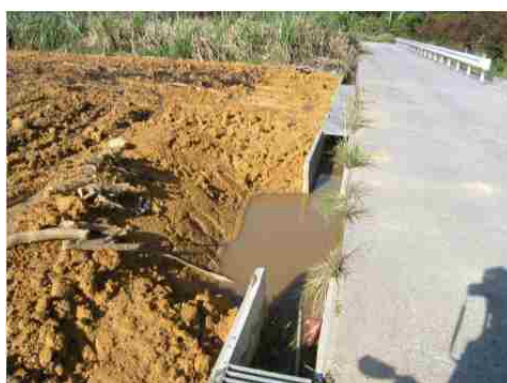
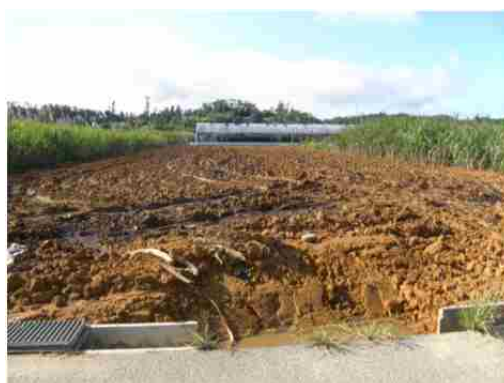
地点⑨ ブロックを取り外し赤土等を流出

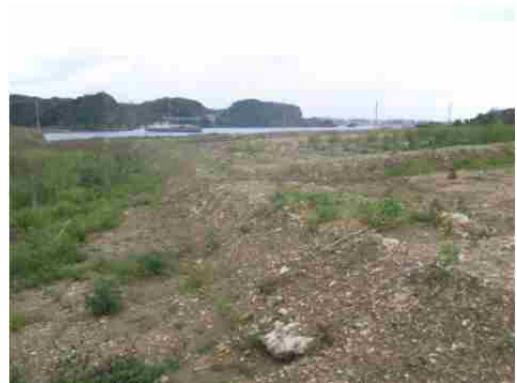
地点③ 造成地内、盛土による対策

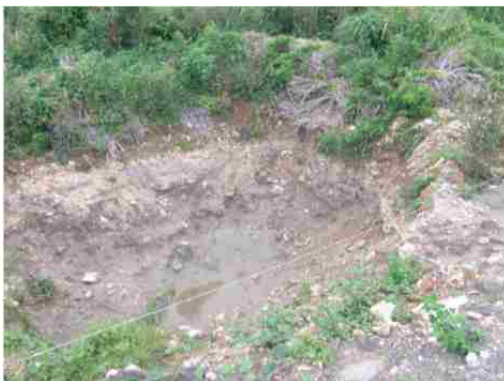
地点③ 造成地内、沈砂地

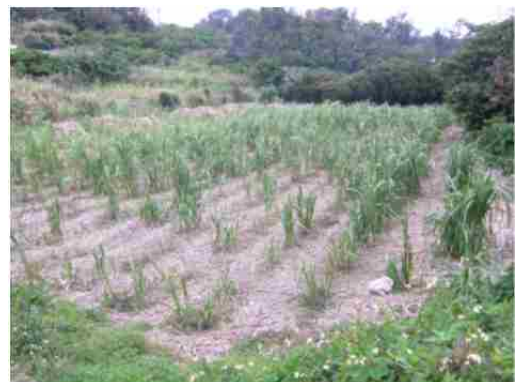
地点⑨ マルチング対策

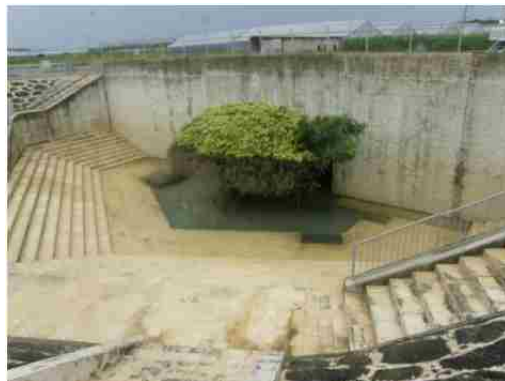
- ・ 大度排水路においては、流量も少なく、濁りも確認されなかった(地点①)。
- ・ 本流域の海岸線近くの地下ダム施設内においても、増水は確認されなかった(地点②)。

地点② 地下ダム施設(増水・濁り無し)

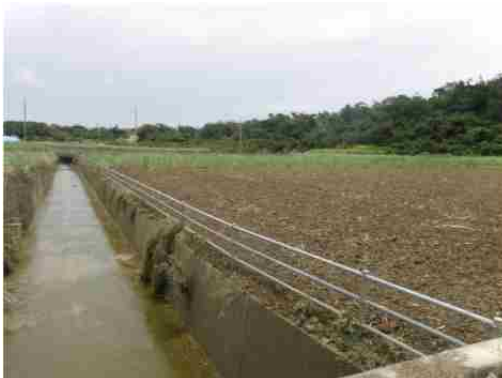
- ・ただし、幾つかの農地については、対策が取られておらず、大雨が降った際は多量の赤土等流出が起きると考えられる箇所が複数確認された(地点⑧⑨)。

地点⑧ 流出源となる可能性がある箇所

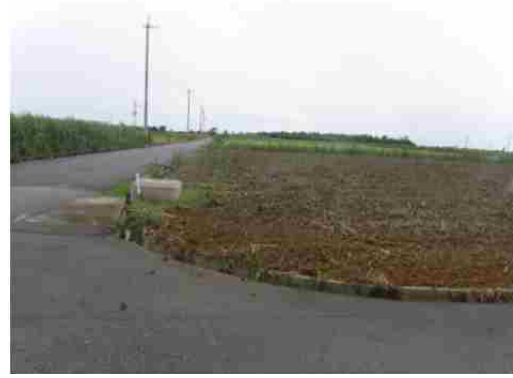
地点⑨ 流出源となる可能性がある箇所

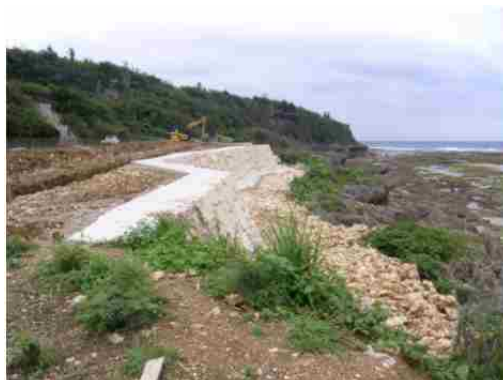
- ・ 大度の海岸沿い公園横で、海岸防災林造成工事を実施していたが、特に海域への土砂の流出等は確認されなかった(地点③)。

地点③ 工事現場の海岸の状況

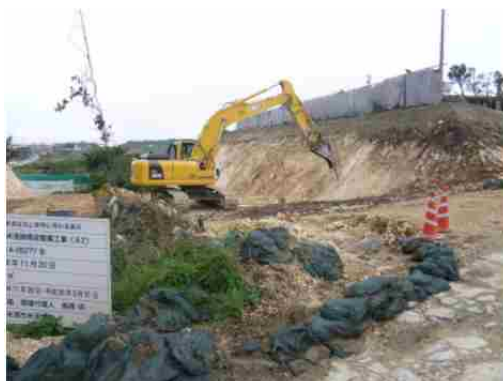
- ・ 橋梁整備工事も行なわれていたが、土砂が流出するような箇所には土嚢が設置されていたり、沈砂地、吹き付け工が実施されていたりしており、流出源として懸念される状況は確認されなかった(地点④)。

地点④ 土嚢による流出防止対策

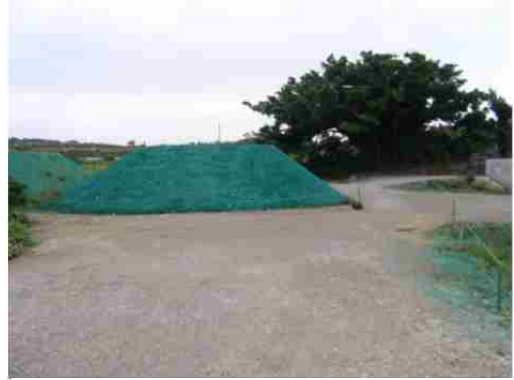
地点④ 吹き付け工による対策

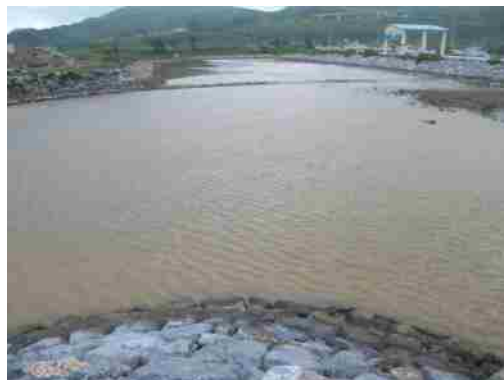
- ・河口域においては濁りが確認された(地点①)。また、河口直上域においても濁りが確認された(地点②)。本地点で採水すると濁度は 65.8(度)であった。

地点② 河口直上域状況(濁り有り)

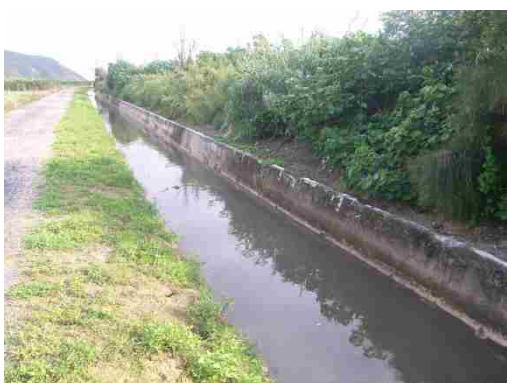
- ・流域内の河川においては、殆どの箇所において濁りは収まっていた(地点③④⑤⑥)
- ・ただし下流の 1 箇所において、濁りが確認され、採水すると濁度は 99.8(度)であった(地点⑦)。

地点③ 河川状況(濁りあり)

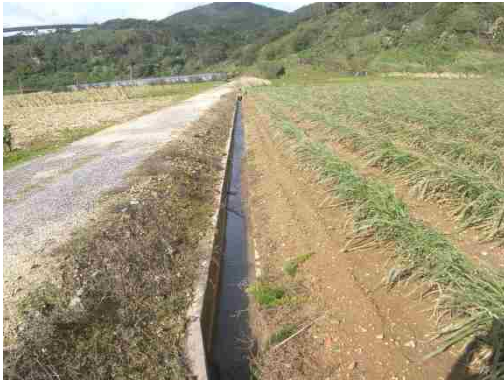
- ・ 流域内には、主にサトウキビ畑が広がっている。調査時にはすでに雨は上がっており、流出状況は確認されなかったが、流出した可能性が高い地点が複数確認された(地点⑩～⑭)。

地点⑩ 流出可能性が有る箇所

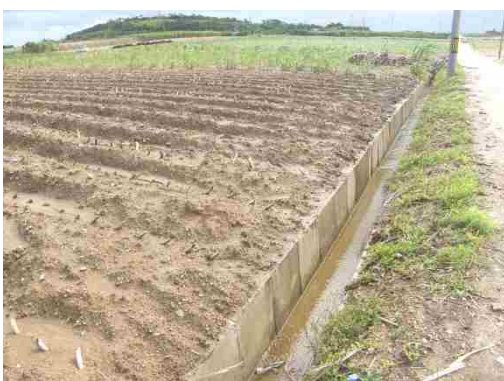
地点⑭ 流出可能性が有る箇所
