## (10) 儀間川河口

### 1) 第 1 回調査(平成 26 年 1 月 20 日実施)

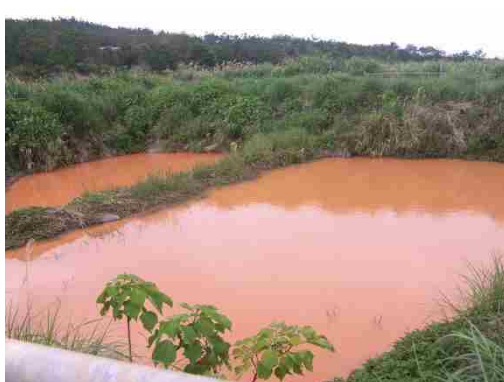
- ・ 濁りをたどっていくと、著しく濁った濁水が沈砂池から勢いよく流出していた(地点④)。本沈砂池には泥が多量に堆積していると考えられ、増水時には流出源となっている可能性が考えられる。なお、流出水の濁度を測定すると 56.1(度)であった。

地点④ 沈砂池の状況

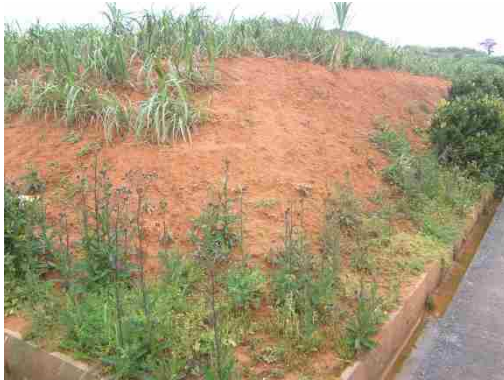
- ・また、前回確認した、サトウキビ畑等からの流出可能性が高い箇所(地点⑧⑨)(第1回調査時地点⑦⑨)については、ほぼ前回同様の状況であったが、今回新たな流出は確認されなかった。

地点⑧ 流出可能性がある箇所

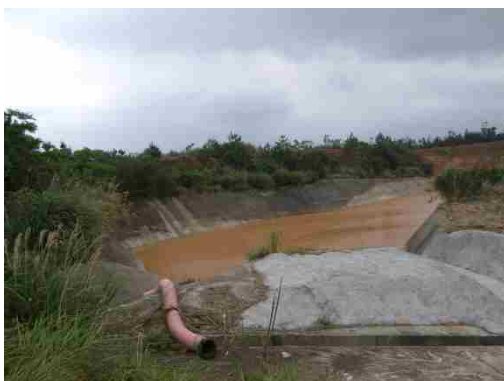
- ・第1回調査で確認した、儀間ダム造成に関連した材料山用造成裸地(地点⑩)、堤体の下の周辺整備工事による広大な裸地(地点⑪)もほぼ前回同様の状況であった。なお周辺整備工事地においては、沈砂池が整備されており(地点⑫)、周辺裸地からの濁水は沈砂池に流れ込むようになっていると考えられる。

地点⑫ ダム下流周辺整備工事による沈砂池

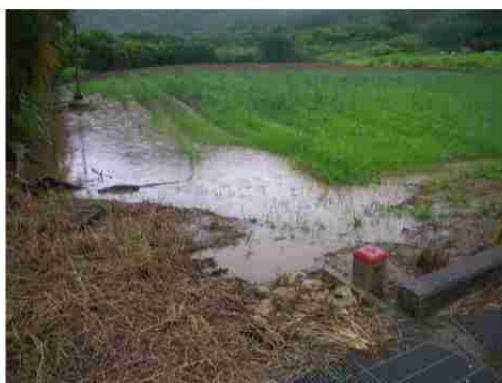
- ・これらのことから、本流域においては調査日程度の降雨によっては顕著な赤土等の流出は起こらないと考えられる。
- ・ただし流域内の一部の箇所においては、浸水し濁水が側溝に流れ込む様子が確認された(地点⑤)。

地点⑤ 浸水し濁水が側溝に

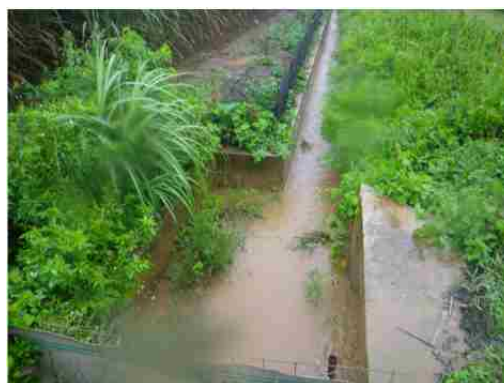
- ・本流域外ではあるが、本流域の南東には整備圃場があり（ただし看板等は未確認）、水路等が整備されていた（おおよその位置は図 4.4-59 に図示した）。
- ・整備圃場においては、サトウキビ畑等を流出源として、濁水が排水路や集水桝に流れ込む様子が確認された（地点⑥⑦⑧）。また、流出状況は確認されなかったが、さらなる大雨時には流出源となりうる箇所が確認された（地点⑨）。これらは、対象海域の南西海岸に流出するものと考えられる。

地点⑦ 排水路と集水桝(濁り有り)

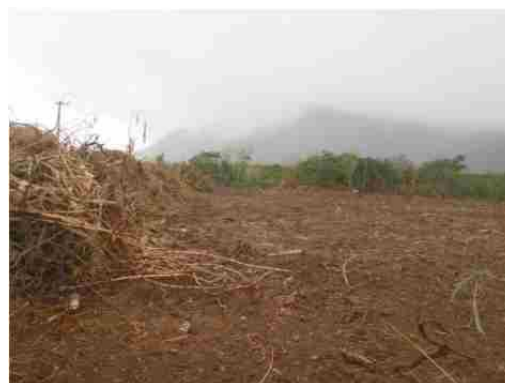
- ・ 新規確認造成地が2箇所において確認された(地点②③)。重機を用いて伐採が行なわれており、面積はおおよそで140m×60m(地点②)、180m×60m(地点③)であった。なお、両地点とも赤土条例等の看板の設置は確認されなかった。

地点③ 新規確認造成裸地(南側)

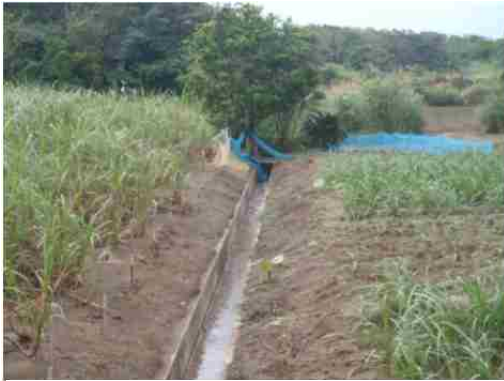
- ・本流域外南東の整備圃場では、水路に赤土等が流出する可能性が高いと考えられる箇所(地点⑤)が確認されたが、一方、グリーンベルト(ベチバー)が設置されている箇所(地点⑥)や、マルチングが実施されている箇所(地点⑦)も確認された。

地点⑤ 流出可能性有り

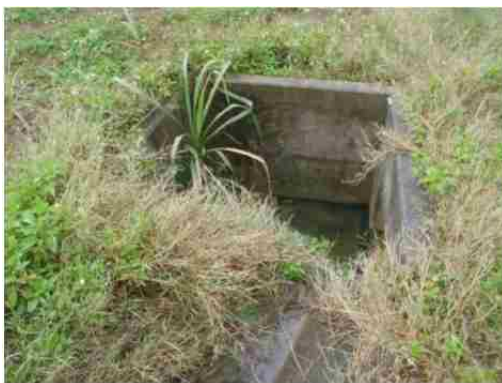
- ・本整備圃場の下流末端には溜め柵が設置されている箇所もあった(地点⑧)が、何も設置されていない箇所もあり(地点⑨)、赤土等が発生した場合、そのまま海域に流出すると考えられる。

地点⑧ 水路末端の溜め柵

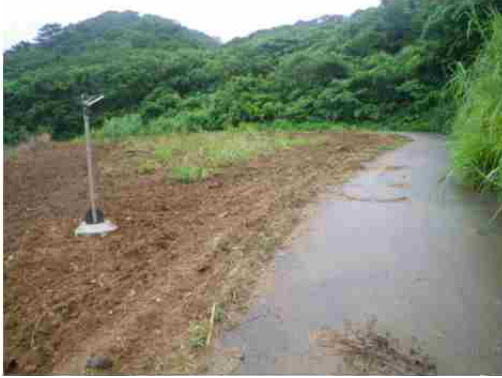
- ・ 流域内には裸地を含むサトウキビ畑等が広がっており流域内の一部においては、流出源となりうる裸地の畑が確認され(写真④⑥⑦)、そばの集水桝や水路兼用農道では濁水が溜まっていた(写真⑤⑧⑨)。
- ・ これらは、流域外の地点も含まれるが、対象流域同様、伊原間湾内に流出するものと考えられる。

地点④ 流出可能性がある箇所

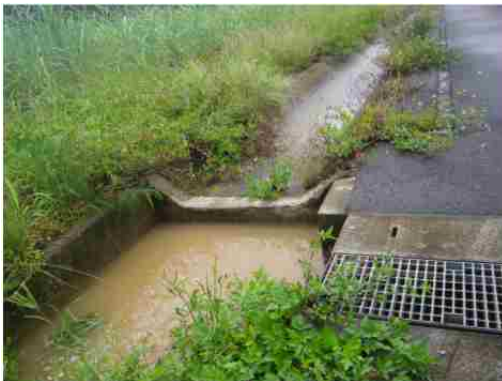
地点⑧ 集水桝(濁り有り)

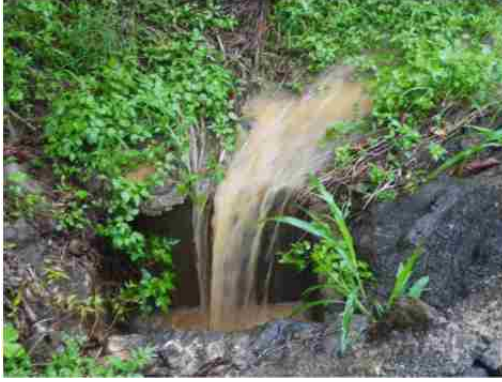
- ・ ただし流域内の一部においては、畑等から赤土等が流出し、道路に拡散する様子や、排水路や集水桝に流れ込む様子が確認され(地点⑤⑥⑦⑧)、これは、排水路を通じて河口のマングローブ林に流出したと考えられる。
- ・ 河口部において、殆ど濁りは確認されなかったことから、排水路からの濁水は、マングローブ林内で捕捉され、海域への流出は抑えられたものと考えられる。

地点⑦ 濁水が排水路に流出

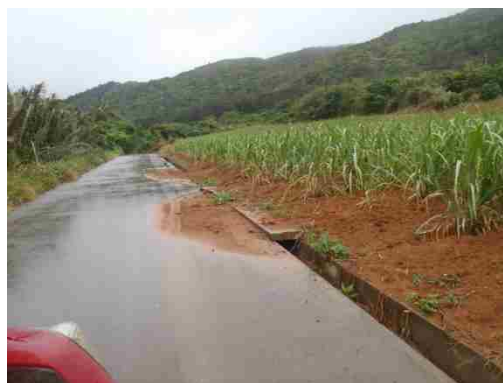
- ・ ただし、流域内の特に南側において赤土等の流出が複数確認された(地点③～⑥)。
- ・ 調査当日程度の降雨では、赤土等は畑等から流出するものの、河口域のマングローブ林で補足され、海域には流出しないと考えられる。

地点④ 土砂が道路に流出
