(15) 川平湾

1) 第 1 回調査(平成 26 年 1 月 22 日実施)

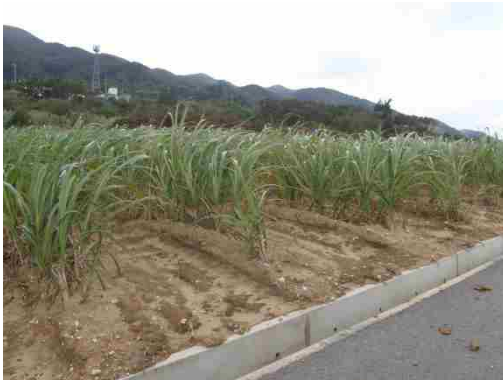
- ・ 流域外になるが、東側の吉原集落においては、圃場整備が行なわれており主にサトウキビ畑が広がってた(地点⑥)(ただし圃場整備にかかる看板等は確認されなかったので図 4.4-80 の範囲は大まかに示した)。
- ・ サトウキビ畑の幾つかの地点においては、流出源となりうる箇所が確認された(地点⑦⑧⑨)。

地点⑧ 流出可能性がある箇所

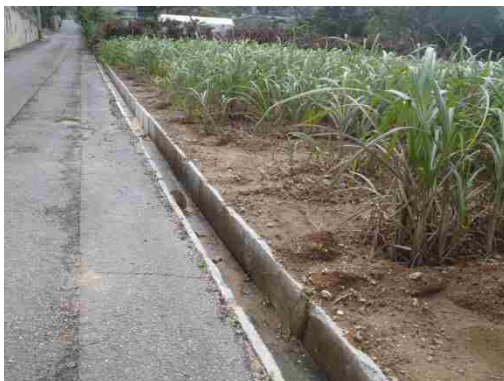
- ・ 吉原集落における整備圃場沖の海域への水路においては、調査時ではすでに水はなく、また流出痕等も確認されなかった(地点⑦)。ただし、圃場内においては、マルチングにより流出防止対策がされている箇所もあった(地点⑧)が、流出可能性がある箇所や流出痕が複数確認された(地点⑨⑩)。なお、本整備圃場の末端には、沈砂地等は整備されておらず、さらなる大雨時の流出赤土等はそのまま、海域に流出する可能性が高い。

地点⑨ 流出痕箇所

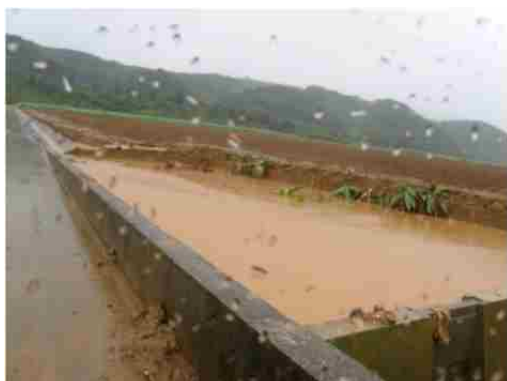
- ・ 流域内では裸地を含むサトウキビ畑が複数確認され、これらを流出源として著しい量の赤土等が流出し、排水路を通じ、集水桝に濁水が溜まる状況が確認された(写真②③④⑤)。

地点④ 集水桝の状況

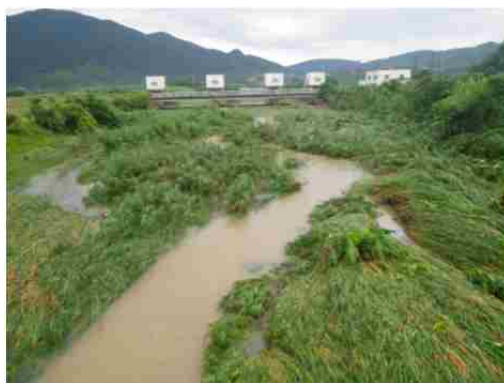
- ・ ダム下流の名蔵頭首工においては、堰が開いており、勢いよく濁水が下流に流れていた(地点⑤)。

地点⑤ 名蔵頭首工が開き下流が浸水

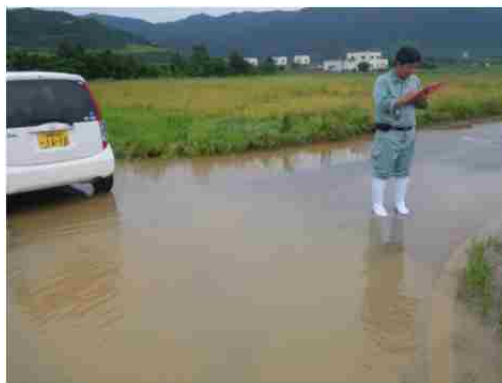
- ・その影響で、下流域においては濁りが著しく(地点⑥)、また浸水している箇所も広く確認された(地点⑦⑧)。
- ・また、流域内の各地において畑等から赤土等が排水路や道路に流出していた(地点⑧⑨)。

地点⑦ 道路が浸水

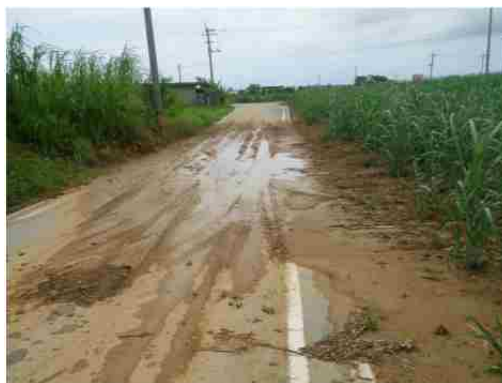
地点⑨ 道路への流出痕

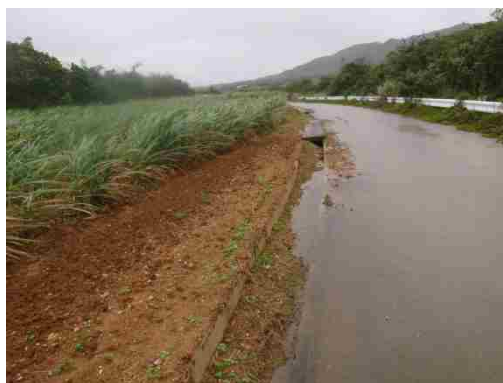
- ・ 流域内の主にサトウキビ畑には、流出源となりうる箇所が複数確認された(地点⑩～⑫)。

地点⑪ 流出源となりうる箇所

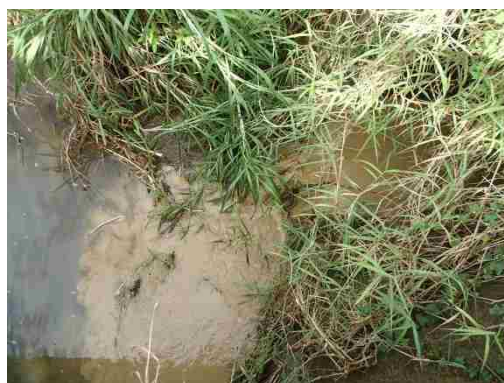
- ・ 流域内には、植え付け前の水を張った状態の水田が広がっており、増水により末端から河川等へ濁水が流出している箇所が複数確認された(地点④～⑦)。

地点⑤ 水田から濁水が流出

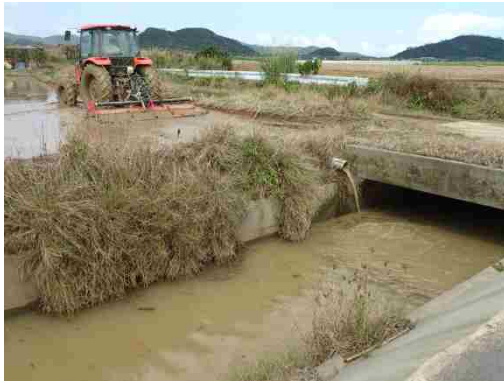
地点⑦ 水田から濁水が流出

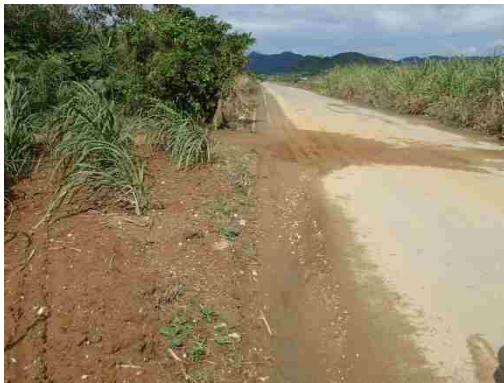
・流域内には、サトウキビ畑も広がっており、流出痕や流出可能性が高い箇所等も複数確認された(⑧～⑪)。

地点⑧ 道路への流出痕

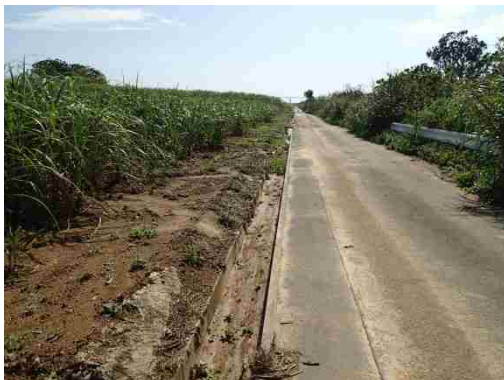
地点⑩ 水路への流出痕

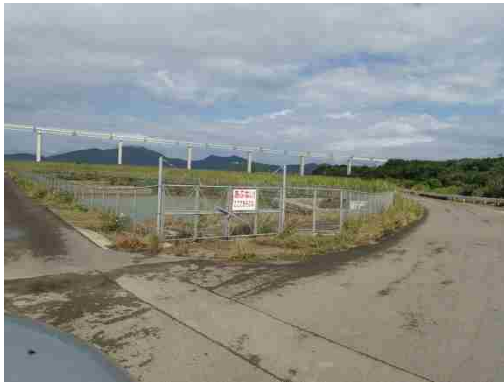
- ・ 流域内には、沈砂池も複数の地点で整備されていた(地点⑫～⑬等)が、沈砂池から濁水が流出し、汚染源となっている箇所も確認された(地点⑭)。

地点⑫ 沈砂池

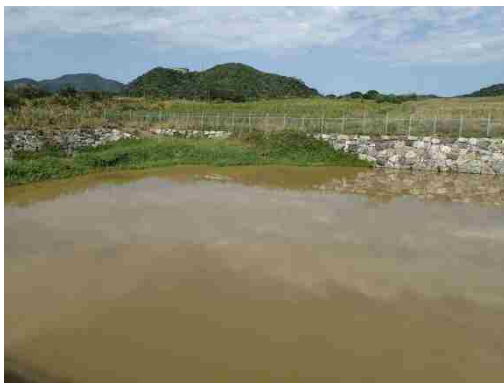
地点⑭ 濁水流出源の沈砂池

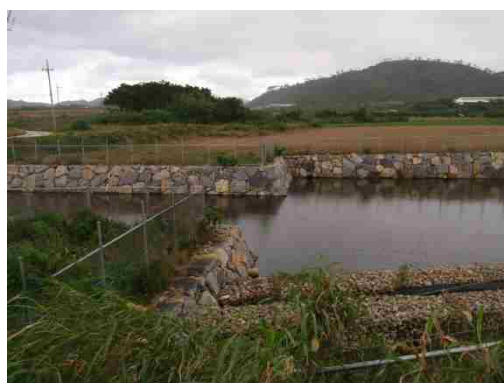
- ・流域内に、耕土流出防止対策工事が実施中であり、沈砂地および排水路が整備途中であった(地点⑱)。

地点⑱ 整備途中の沈砂地
