(19) 宮良川河口

1) 第 1 回調査(平成 25 年 6 月 20 日実施)

(20) 野崎川河口

(21) 与那良川河口

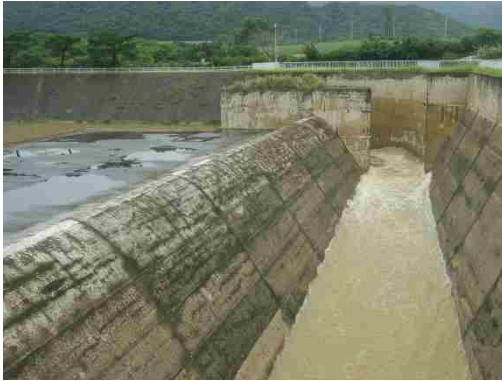
- ・ 真栄里ダムを確認すると、ダム湖は濁っており、放流水も濁りが著しかった(地点⑤⑥)。真栄里ダムの北斜面には広大なパイン畑が広がっており(地点⑦)、これらを要因として、真栄里ダム湖は赤土等が大量に堆積していると考えられる。

地点⑤ 真栄里ダムからの放水(濁り多)

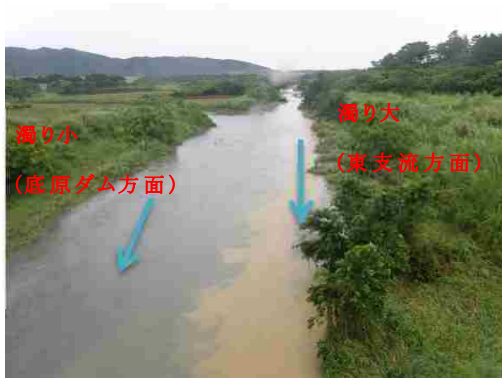
- ・ 底原ダム方面を確認すると、東支川からの濁りが著しく(地点⑧)、ダム湖からの放水では濁りは殆ど確認されなかった(地点⑨)。

地点⑧ 底原ダム下流側

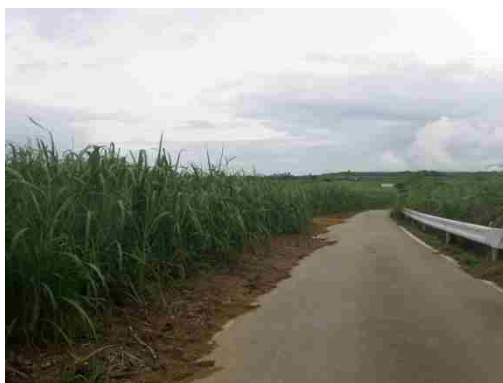
- ・ 流域内の畑においては、裸地の箇所が多数確認され、赤土等流出が確認された。また、畑の縁に排水路が設置されておらず、土砂が道路に直接流出している箇所が複数確認された(地点⑬⑭⑮)。

地点⑬ 畑からの土砂が道路に流出

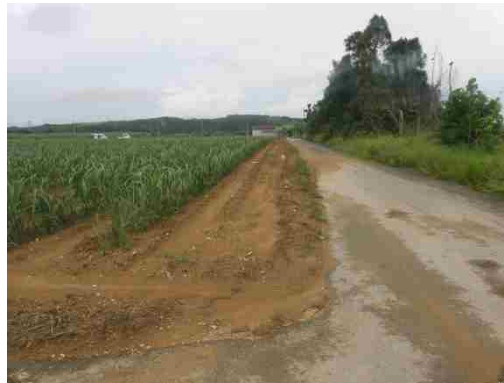
地点⑮ 畑からの土砂が道路に流出

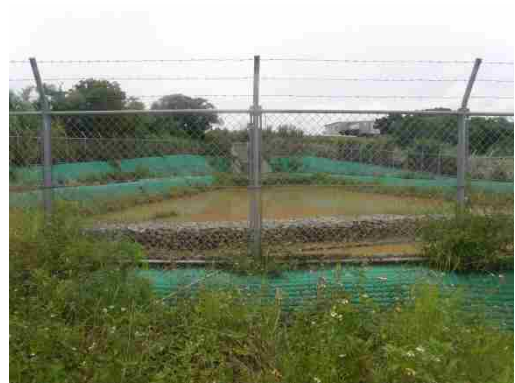
- ・なお、このような道路の末端には土砂溜柵や沈砂池が設置されている箇所も確認された(地点⑯⑰)。

地点⑰ 沈砂池

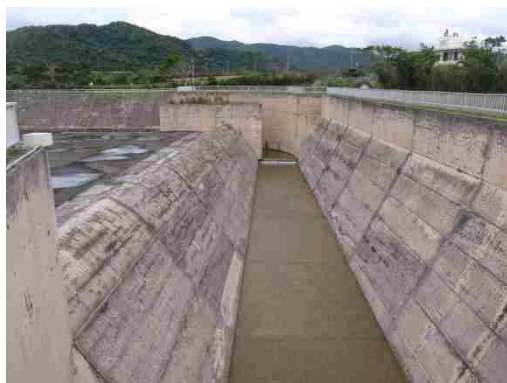
- ・ 河口においては、若干の濁りを確認した(地点①)。
- ・ 河川域においても濁りは確認された(地点②③④)が、底原ダム、真栄里ダムからの放流水に濁りはなかった(地点⑤⑥)。

地点⑤ 真栄里ダム(放水なし)

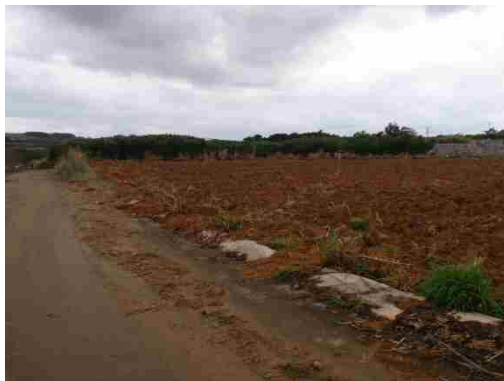
- ・ 流域内にはサトウキビ畑等も多数あり、赤土等流出可能性が有る箇所からの流出痕が複数確認された(地点⑩～⑬)。

地点⑩ 道路への流出痕

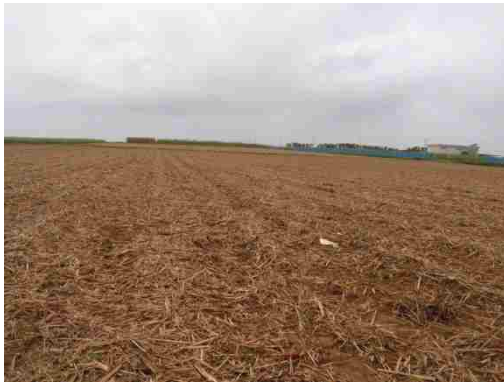
- ・ 流域内の畑には、グリーンベルト(地点⑰⑱等)、マルチング対策(地点⑲等)等が実施されている箇所も複数確認された。また、流域内には沈砂池が複数設置されていた(地点⑳等)。

地点⑲ マルチング対策

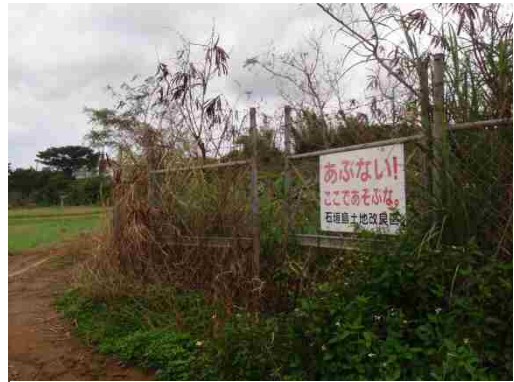
地点⑳ 沈砂池

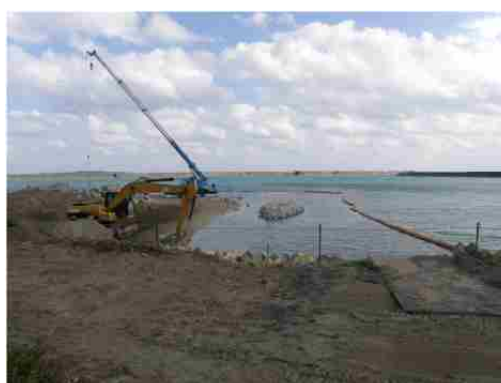
- ・河口近くにおいて、船揚場の工事が実施されていたが、汚濁防止膜が設置されており、濁水等の流出は確認されなかった(地点②)。

地点② 汚濁防止膜の設置

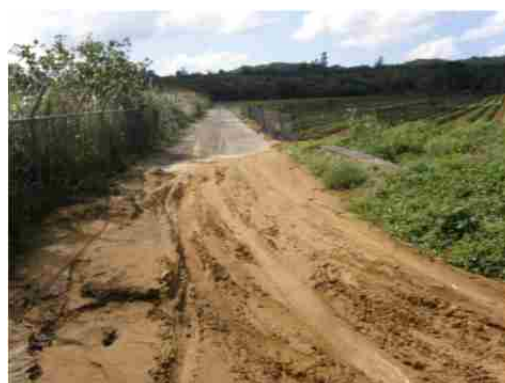
- ・ 上原地区においては、主にパイン畑等が広がっており、流出源として懸念される箇所が多数確認された(地点⑥～⑪)。ただし、流域内には沈砂池が多数整備されており(地点⑫⑬等)、直接海域に流出はしないと考えられる。

地点⑨ 道路への流出痕

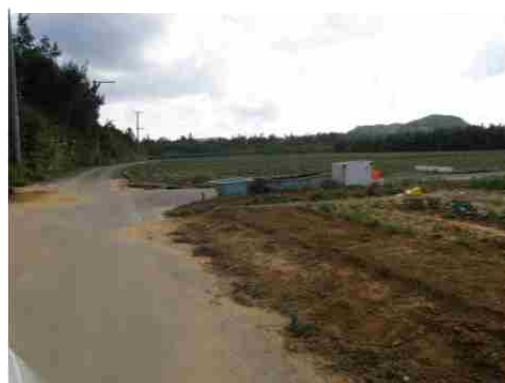
地点⑪ 道路への流出痕

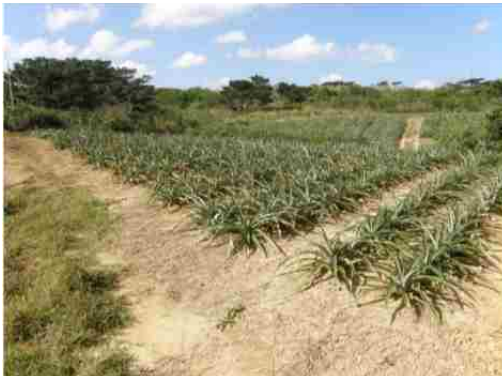
- ・ 中野地区、船浦地区においても同様に主にパイン畑が広がっており、流出可能性が有る地点が複数確認された。なお、こちらでは沈砂池は確認されず、海域へ流出する可能性はより高いと考えられる。(地点⑭～⑲)

地点⑯ パイン畑(流出可能性有り)

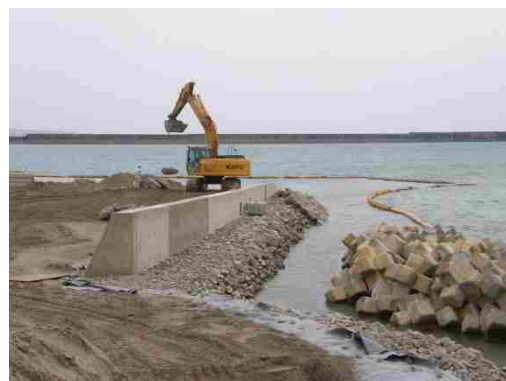
- ・河口周辺においては濁りは確認されなかった。なお、河口近くの船揚場工事においては、第1回調査時同様汚濁防止膜が設置されており、濁水等の流出は確認されなかった(地点①)。

地点① 工事現場(防止膜有り)

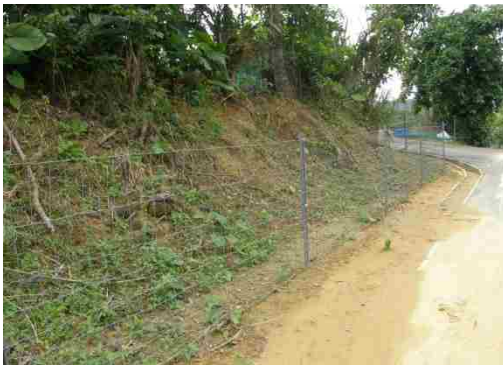
- ・主にパイン畑が広がる流域内の各地域においては、第1回調査時同様、流出可能性が有る地点が複数確認された(地点②～⑪)。なお、地点③においては、営農飲雑用水施設設置工事が実施中であったが、現在特に重機等は確認されなかった。

地点⑪ 流出可能性有(前回地点⑲)

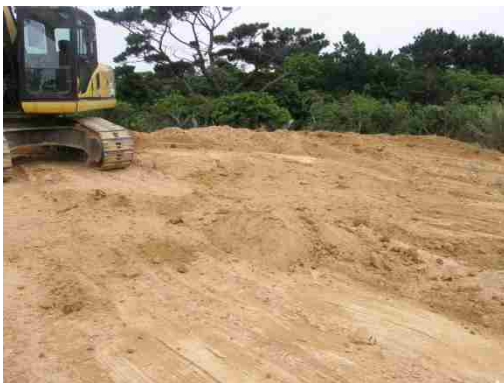
- ・新たに造成による裸地が 2 箇所を確認された(地点⑬⑭)。地点⑬では末端は斜面になっており、土砂等を押し込んでいた。面積は地点⑬で 50m×20m 程度、地点⑭で 50m×40m 程であり、両地点とも赤土等に係る看板は確認されなかった。

地点⑬ 新規確認造成裸地

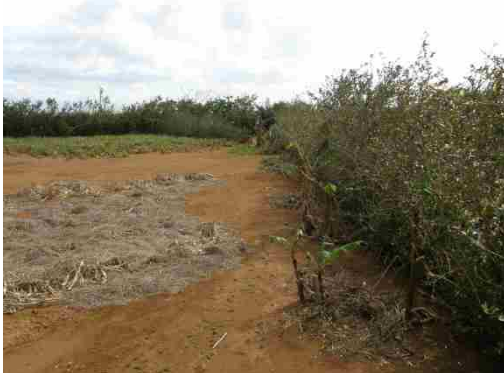
- ・裸地畑等も一部で確認された(地点⑦⑧⑨)が、その末端ではグリーンベルトや畦畔等があり、また水路と接続されてないことから特に流出源として懸念するものではなかった。

地点⑦ 裸地(端にグリーンベルト)

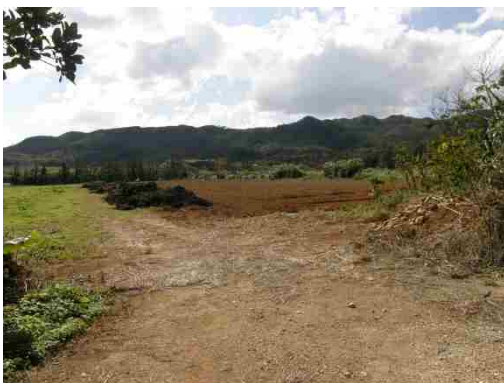
地点⑨ 裸地(水路と接続無し)

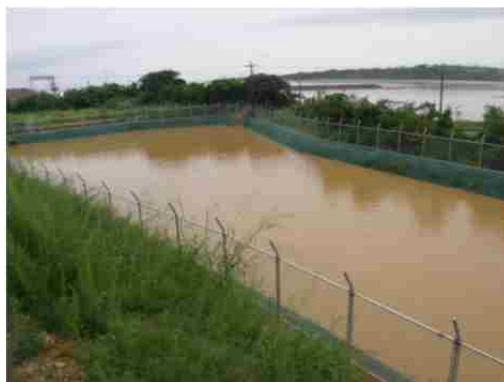
- この流域の河口近くには貯水池があり、著しく濁っていた(地点⑨)。
- 流域からの流出赤土等は、この沈砂池に集まるため、海域への赤土等流出は、ある程度押さえられていると考えられる。

地点⑨ 沈砂池(濁り多)

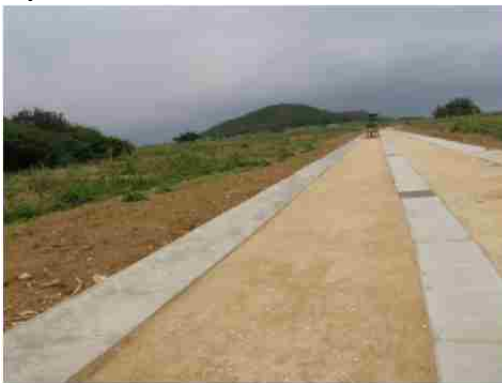
- ・ 既存、および新規沈砂地に繋がる水兼農道や排水路等も現在、造成途中であった(地点⑦⑧⑨⑩)。
- ・ 造成が終了した農道に面する農地においては、ベチバーによるグリーンベルトも植えられていた(地点⑧)。
- ・ ただし裸地がむき出しになっており、降雨時には流出源となりうる箇所も複数確認された(地点⑨⑩)。

地点⑦ 沈砂地に繋がる造成中農道

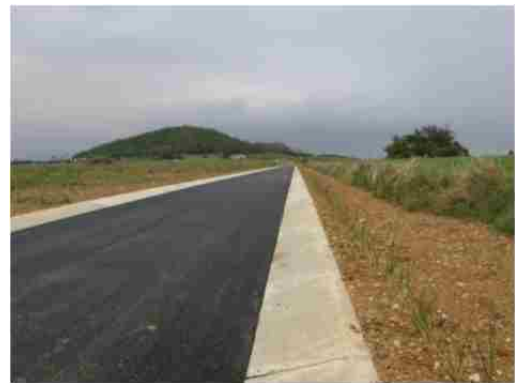
地点⑧ 造成中農道(グリーンベルト有り)

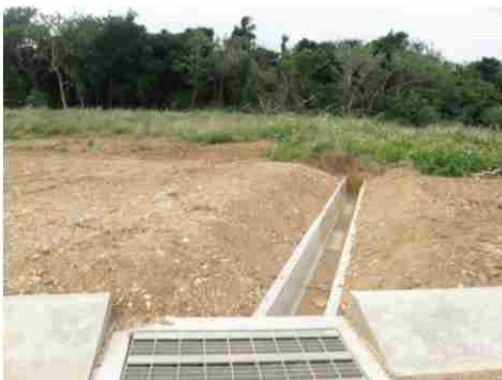
地点⑨ 造成中水路(流出可能性有り)

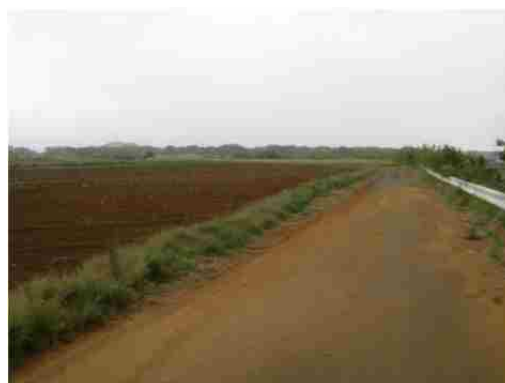
- ・ 流域内の農地においては、複数の地点で流出可能性がある箇所や流出痕のある箇所も確認された(地点⑪⑫)が、上記沈砂地が整備されると、海域への流出はかなり抑えられると考えられる。

地点⑫ 赤土等流出痕有り
