(16) 崎枝湾

1) 第1回調査(平成27年7月14日実施)

(17) 名蔵湾

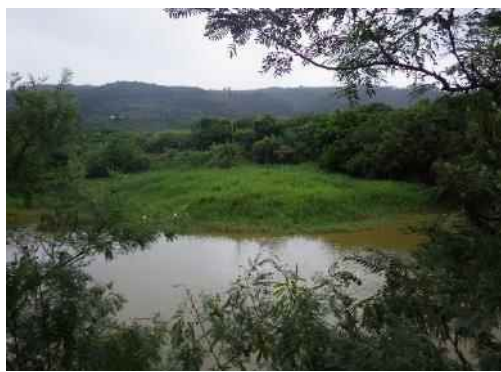
- ・ 河口域において濁りが確認されなかったが、直近のカルバートの直下には若干の濁りが見られた(地点①)。地点①のカルバートに流れ込む河口部上流の貯水池には濁りが確認されたため、激しい降雨時には貯水池から河口に濁水が流出する可能性があると考えられる(地点②)。

地点② 貯水池(濁り有り)
