(20) 野崎川河口

1) 第 1 回調査(平成 27 年 9 月 30 日実施)

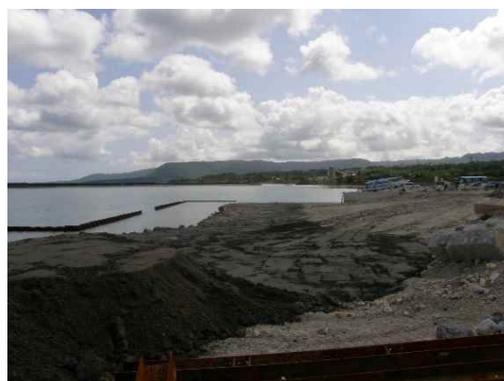
地点② 昨年度状況

- ・ 昨年度確認された河口近くの船揚場工事は、本調査時には完成しており、以後この地点での赤土流出の可能性はほぼ無くなった(地点②)。

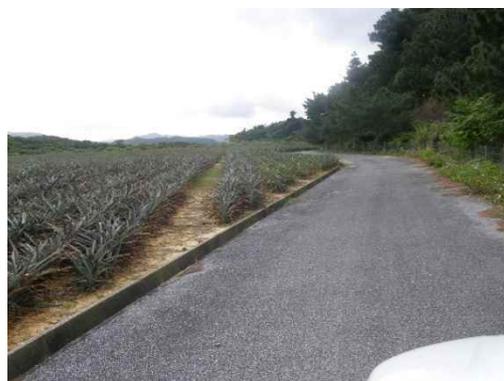
地点③ 昨年度状況

- ・ 昨年度、各種流出源として懸念される箇所や流出痕のある箇所について今回の状況を示した(地点③～⑧)。地点④⑤では縁に草本が生え、道路への流出可能性が減少していたが、地点③⑥⑦⑧では昨年度と同様流出可能性が懸念される状況であった。

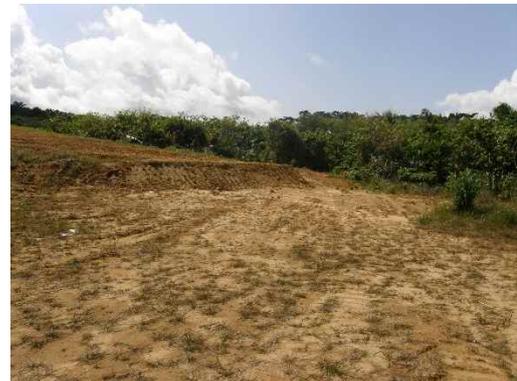
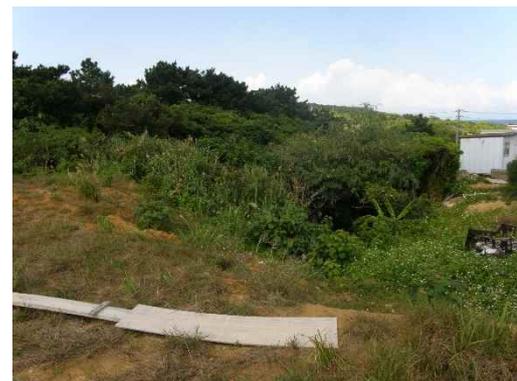
地点⑨ 昨年度状況

- ・ 昨年度第 2 回調査時に確認された造成裸地(約 50m×20m)では、草本が茂り、赤土流出の可能性は減少した。しかし、H26 年度 1 回調査時同様、末端の斜面に土砂が押し込まれており引き続き流出が懸念された(地点⑨)。

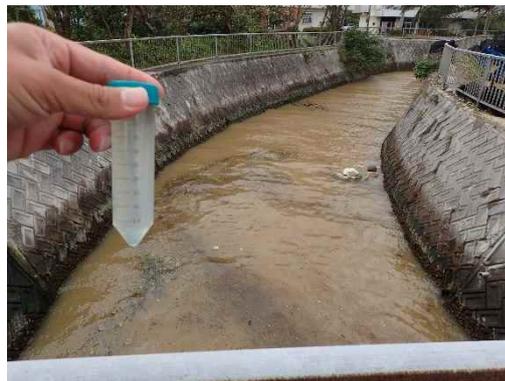
地点① 採水状況

- ・ 河口域においては、濁りが確認された(地点①)。採水をおこなったところ、濁度は、19.8(度)であった。また、海域への流出状況が確認された。

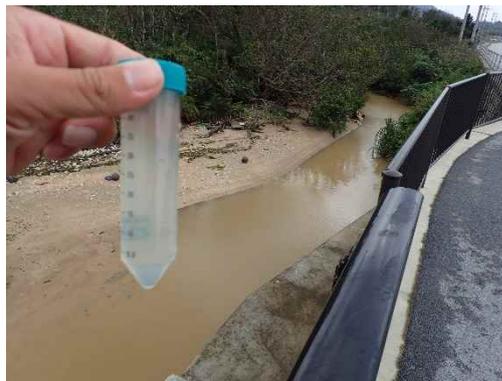
地点③ 採水状況

- ・また南側河口においても濁りが確認された(地点③)。採水をおこなったところ濁度は 32.6(度)であった。この河口のすぐ上流側には沈砂池があり、ここでは濁水が確認され、その周辺には厚く泥が堆積していた。調査時では降雨のピークは過ぎており、沈砂池からの流出は確認されなかったが(地点④⑤)、降雨時に本沈砂池から濁水が流出していたものと考えられる。なお、本沈砂池周辺では、以前から畑からの赤土等土砂が堆積している様子が確認されている(地点⑫)。

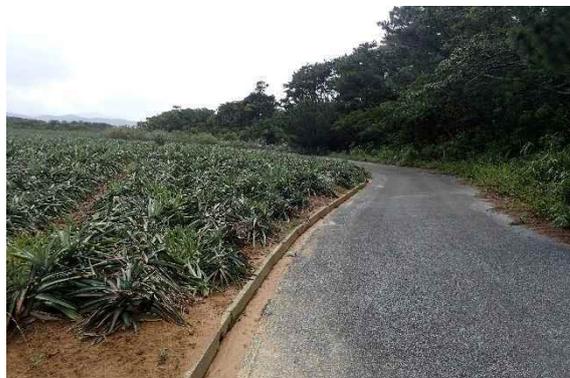
地点⑦ 前回状況(前回地点③)

- ・ 昨年度調査時に流出可能性が高い地点として確認された地点においては（地点⑦～⑫）、どの地点においても改善は見られず、裸地及び、裸地から側溝や道路への流出が確認された。
