真喜屋のサガリバナ集落(舞香花 モーカバナ)

地上部の衰退度判定（認定番号114）

真喜屋のサガリバナ

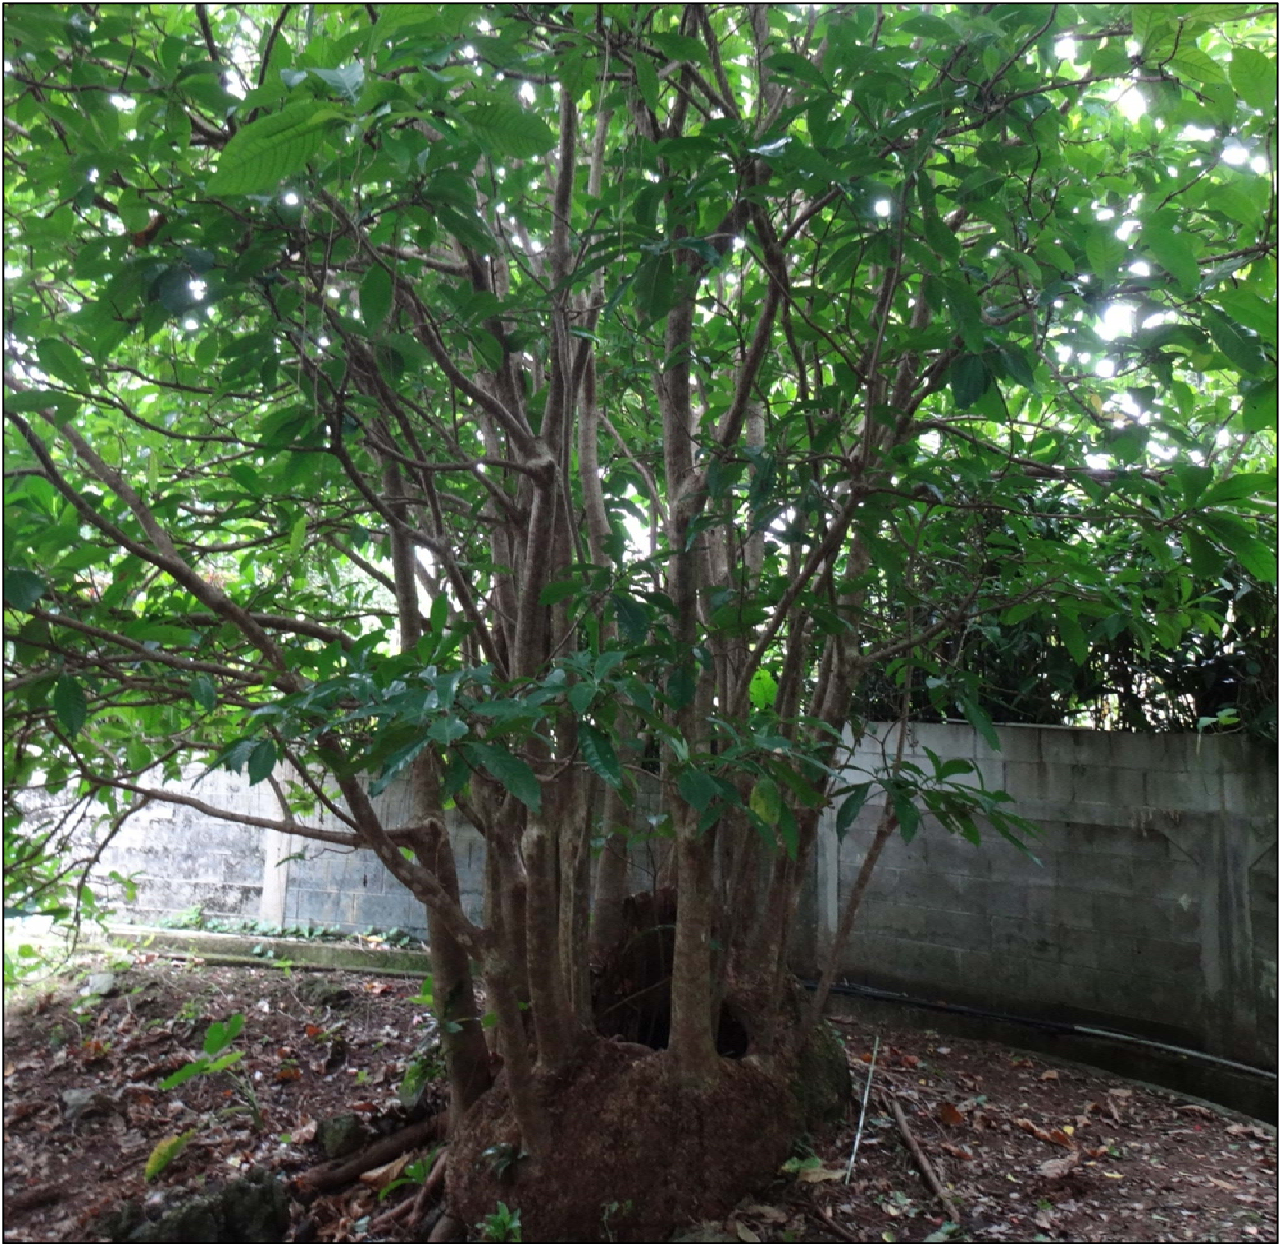
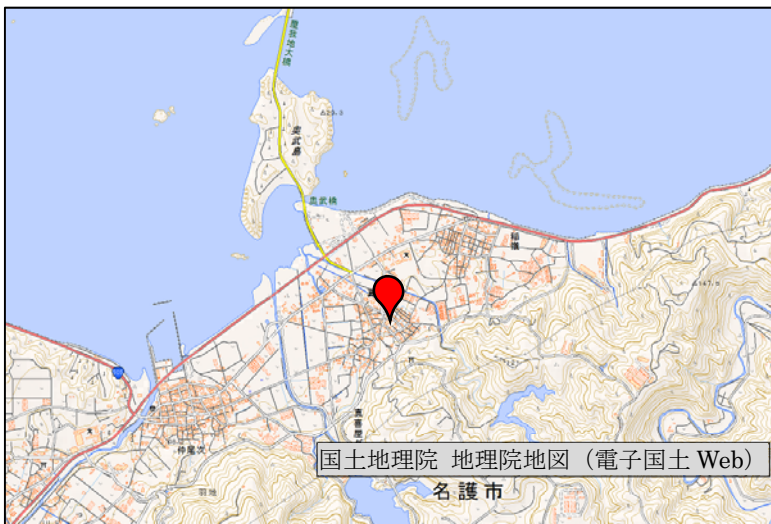
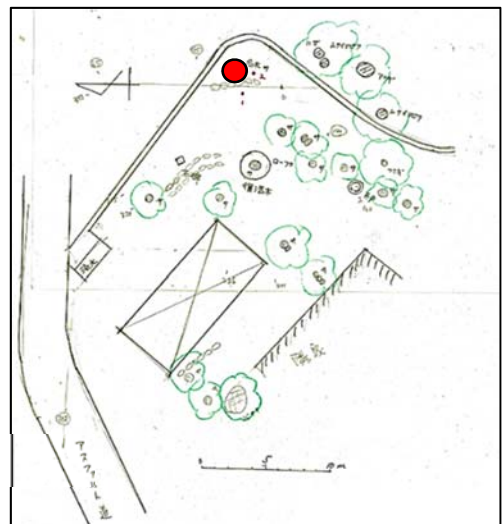
樹種名	サガリバナ	科名	サガリバナ科	方言名	キーフジ	学名	<i>Barringtonia racemosa(L.) Spreng.</i>					
形状・寸法	樹高 7.6 m	胸高周囲 - m	根本周囲 4.8 m	樹幹占有面積 61 m ²								
	枝下高 - m	枝張 東 3.7 m	西 4.2 m	南 4.3 m	北 5.5 m	最大樹冠幅 9.8 m						
通称	真喜屋のサガリバナ		樹齢 150 年(推定)	所有者	1 国 2 県 ③ 市町村 4 その他公有 5 社寺 6 個人 7 会社 8 その他民有 9 不明							
所在地	名護市字真喜屋152.153.153-1.156に囲まれる里道			状況	1 単木 ② 樹叢中 3 樹林中 4 その他							
立地場所	① 公園 2 庭園 3 個人の庭・屋敷 4 公共施設 5 学校 6 神社寺院 7 拝所 8 市街地 9 街路 10 その他 (史跡)				気象条件 (最寄りのアメダスデータ)	月	1月	2月	3月	4月	5月	6月
保護制度	1 国指定天然記念物 2 県指定天然記念物 3 市町村指定天然記念物 4 景観重要樹木 ⑤ 保存樹(村文化財 1997年3月指定) 6 名木 7 その他 8 なし			平均気温(°C)		16.0	16.1	18.6	21.8	24.5	28.4	
	周囲の状況	① 樹林 a 大面積山林 b 小面積山林 2 芝地 3 耕地 4 建物の間 5 道路 6 河川 7 湖沼 8 その他 ()			降水量(mm)	23.0	34.5	54.5	107.5	218.0	95.5	
土地傾斜		① 平坦(0~5°) 2 緩(5~15°) 3 中(15~30°) 4 急(30~45°) 傾斜方向:			地点:名護	平均風速	3.9	3.4	4	3.6	3.3	4.2
	土壌	① 堆積土 2 切り土 3 盛土 4 客土 5 その他 ()				2015年	風向	NW	S	SSW	SSW	S
基岩・母材					年		月	7月	8月	9月	10月	11月
	地形	1 山地 2 丘陵地 ③ 台地 4 平地 5 尾根 6 中腹 7 谷 8 窪 窪 9 カルスト 10 埋め立て地 11 海岸段丘 12 その他				平均気温(°C)	28.8	28.6	27.5	24.8	23.2	19.4

衰退度 = 各項目の評価値の合計 / 11 (評価項目) = 1.09

部位	所見	対応
土壌	・土壌の深さは 1m 以上ある。土性は埴壌土で 10cm～30cm に粘土層を挟む。全層湿潤である。pH: 7.9.EC: 1.6(dS/m)。	・無し
根	・根はよく発達し、鋼棒貫入異常も認められない。	・積極的な改善処置は要しないが、立ち入り制限など、根の保護対策を検討することが必要と考える。
幹	・高さ 0.8m から折損している。内部は根元まで空洞となり、不定根が発達する。	・不定根の保護・育成を検討する。
	・根際～折損部下方から十数本の萌芽枝が発生している。発生基部の支持力が懸念される。	・将来的に枝を支える支柱の設置を検討する。
	・空洞内部にシロアリの生活痕が見られる。シロアリが折損の原因と見られる。	・シロアリの発生について定期的な観察の実施を検討する。 ・シロアリが発生した場合駆除を検討する。
枝	・枝の伸長は良好であるが、基部に荷重がかかり過ぎないよう、注意する。	・早期に残すべき枝を決定し、不要枝の剪定の実施を検討する。 ・残存枝の伸長経過を観察して基部への荷重が懸念される場合は枝を切り詰めることも検討する。 ・枝を伸ばすには支柱設置が不可欠と考える。
葉	・葉の量、大きさとも正常である。	・無し。
備考	・2002 年の台風で幹下部から折損したとのこと。
