幸地河原ハーブ前のデイゴ(夫婦デイゴ)(2)

認定番号 115-2

地上部の衰退度判定（認定番号115-2）

土壤調査結果（認定番号 115-2）

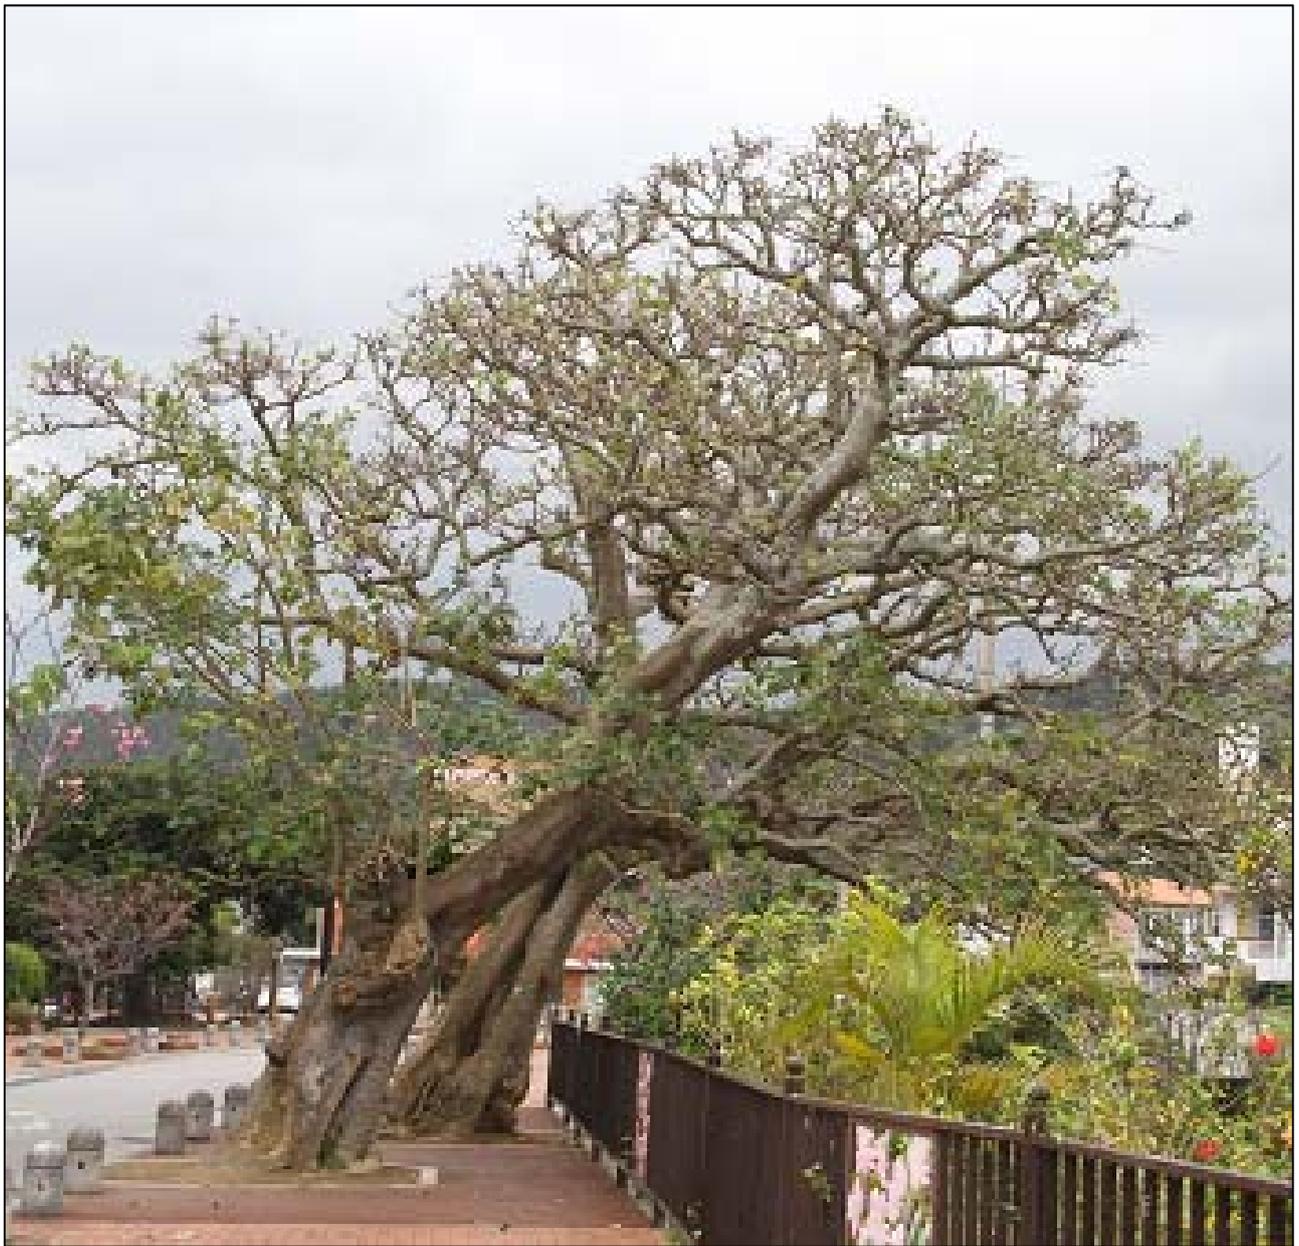
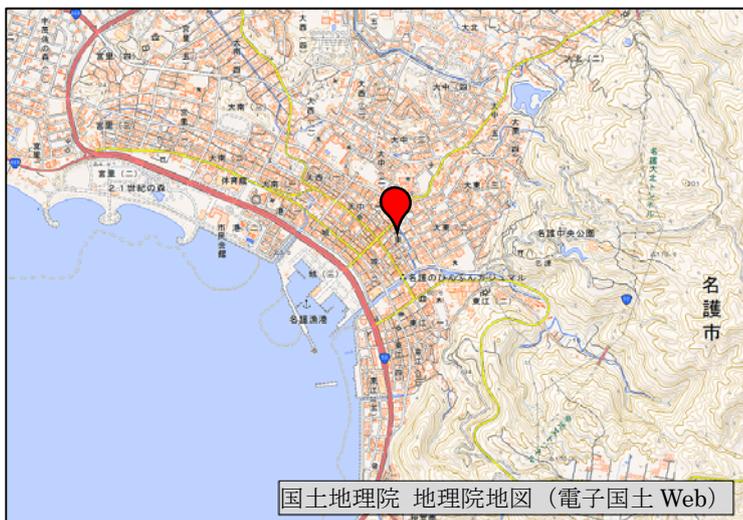
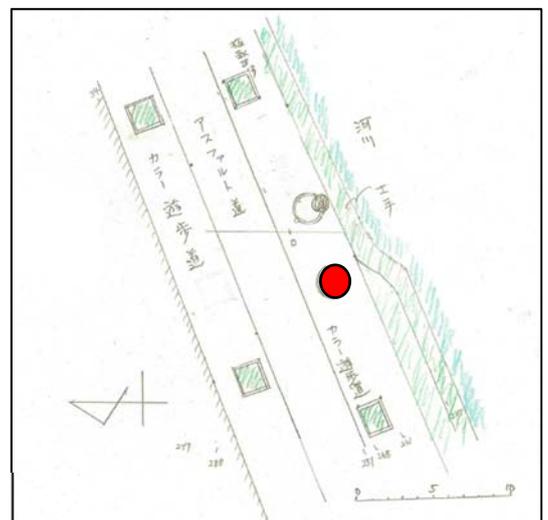
部位	所見	対応
土壌	<ul style="list-style-type: none"> ・歩道に設置された直径 2m のサークルの植柵に生育する。 ・近接する河川改修、道路整備等により柵の外は舗装される。 ・柵は黄色を呈する国頭マージで客土される。土性は埴壤土。土壌深は概ね 70cm 以上である。pH;7.9、EC:2.8(ds/m)。 ・幹の傾きは根の発達(特に道路側)が阻害されたために生じていると考えられる。 	<ul style="list-style-type: none"> ・根圏を確保することが重要。
根	<ul style="list-style-type: none"> ・植柵に沿って伸びており、巻き根となっている。 ・南西面は腐朽が著しく、地表下 30cm まで中空となっている。 ・シロアリの生活痕が見られる。 	<ul style="list-style-type: none"> ・腐朽の進行、シロアリの発生を定期的に観察し、被害程度に応じて防止対策を講じる。
幹	<ul style="list-style-type: none"> ・樹体は南側(川側)に大きく傾斜する。 ・北面の地際～60cm の樹皮欠損部及び西側地際～30cm に傷があり、癒合剤が塗布されているが、効果を発揮してない。 南面 1.5m～地際まで、治療痕があり、塗装されているが、効果はない。 ・幹空洞内の不定根は 115-1 に比べて乏しい。 	<ul style="list-style-type: none"> ・倒伏防止のため、支柱の設置が不可欠で急を要すると考える。その上で不定根の伸長・肥大を待つ。 ・腐朽部の除去、及び殺菌消毒、癒合剤の塗布を検討する。その際に不定根を傷つけないように留意する。
枝	<ul style="list-style-type: none"> ・枝のバランスは良好であるが、幹が傾いている方向に特に伸びている。 ・中枝の一部(小枝の基部)に傷があるが、樹勢に影響を与えるほどではない。 	<ul style="list-style-type: none"> ・南面の枝の伸長は樹体の傾斜を一層増大させるため、整枝が必要と考える。

葉	<ul style="list-style-type: none"> ・デイゴヒメコバチの被害は適切にコントロールされている。ベニモンメイガ等食用性害虫の食害痕が若干認められる程度。 	<ul style="list-style-type: none"> ・無し。
備考	<ul style="list-style-type: none"> ・維持するためには樹体の保持と活力の増進が不可欠と思われる。支柱設置と根系の確保が必須と考える。
