アシビナーのアコウ

認定番号 120

地上部の衰退度判定（認定番号120）

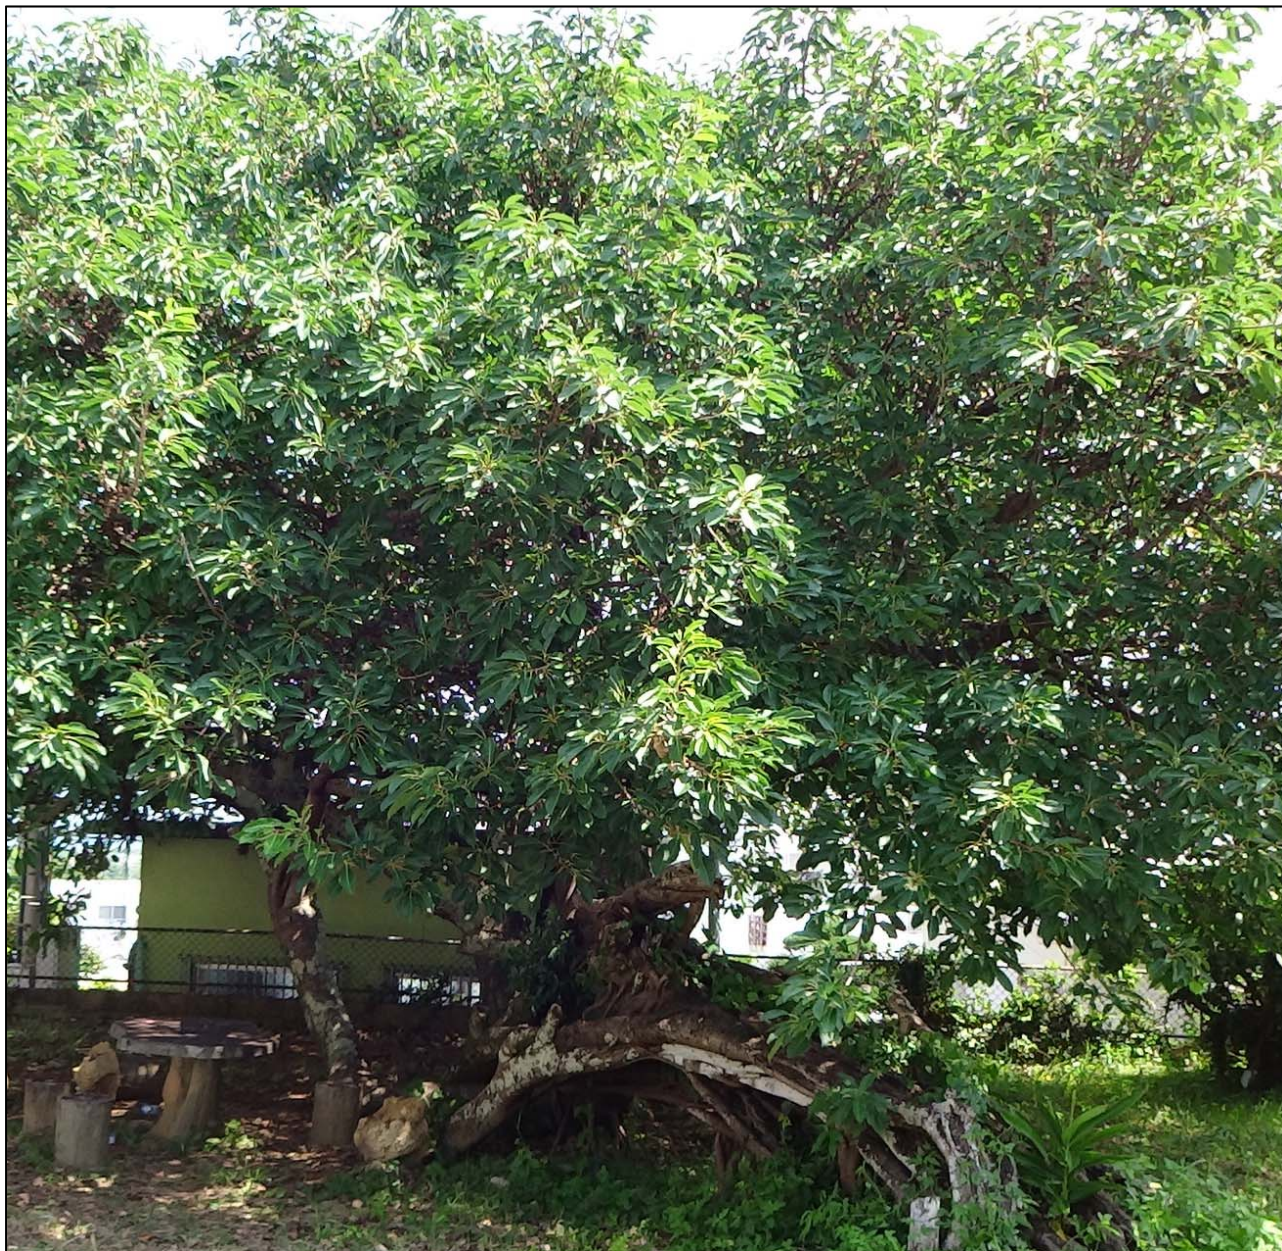
| 部位 | 所見 | 対応 |
|---|--|--|
| | <ul style="list-style-type: none"> ・北側高さ 4.5m の大枝基部に深さ 10 cmの空洞が見られる。 ・南西側高さ 4m に深さ 40cm の芯に達する空洞が見られる。 ・高さ 3.9m 幹の分岐部に亀裂が見られる。 | <ul style="list-style-type: none"> ・無し。 |
