アカギ

樹種名	アカギ	科名	コミカンソウ科	方言名	アカギ	学名	<i>Bischofia javanica</i>				
形状・寸法	樹高 13 m	胸高周囲 5.5 m	根本周囲 7.6 m	樹幹占有面積 317 m ²							
	枝下高 1.7 m	枝張 東 11.2 m 西 7.7 m	南 11.1 m 北 10.2 m	最大樹冠幅 21.3 m							
通称	アカギ	樹齡	120 年(推定)	所有者	1 国 2 県 3 市町村 4 其他公有 5 社寺 6 個人 7 会社 8 其他民有 9 不明						
所在地	今帰仁村字与那嶺119			状況	1 単木 2 樹叢中 3 樹林中 4 その他						
立地場所	1 公園 2 庭園 3 個人の庭・屋敷 4 公共施設 5 学校 6 神社寺院 7 拝所 8 市街地 9 街路 10 その他 (史跡)										
保護制度	1 国指定天然記念物 2 県指定天然記念物 3 市町村指定天然記念物 4 景観重要樹木 5 保存樹(村文化財 1997年3月指定) 6 名木 7 その他 8 なし			気象条件	月	1月	2月	3月	4月	5月	6月
	1 樹林 a 大面積山林 b 小面積山林 2 芝地 3 耕地 4 建物の間 5 道路 6 河川 7 湖沼 8 その他 ()				平均気温(°C)	16.7	16.1	18.1	22.7	25.3	28.1
周囲の状況	1 平地(0~5°) 2 緩(5~15°) 3 中(15~30°) 4 急(30~45°) 傾斜方向:			地点:名護	平均気温(°C)	29.6	29.4	28.2	27.4	22.3	19.8
	1 堆積土 2 切り土 3 盛土 4 客土 5 その他 ()				2016年	降水量(mm)	101	172	359	139	118
土壌	1 堆積土 2 切り土 3 盛土 4 客土 5 その他 ()			潮風の影響	1 なし 2 ややある 3 ある 4 や強く受ける 5 強く受ける(特記)						
	1 山地 2 丘陵地 3 台地 4 平地 5 尾根 6 中腹 7 谷 8 窪窪 9 カルスト 10 埋め立て地 11 海岸段丘 12 その他				日照条件	1 良い 2 普通 3 やや不良 4 不良

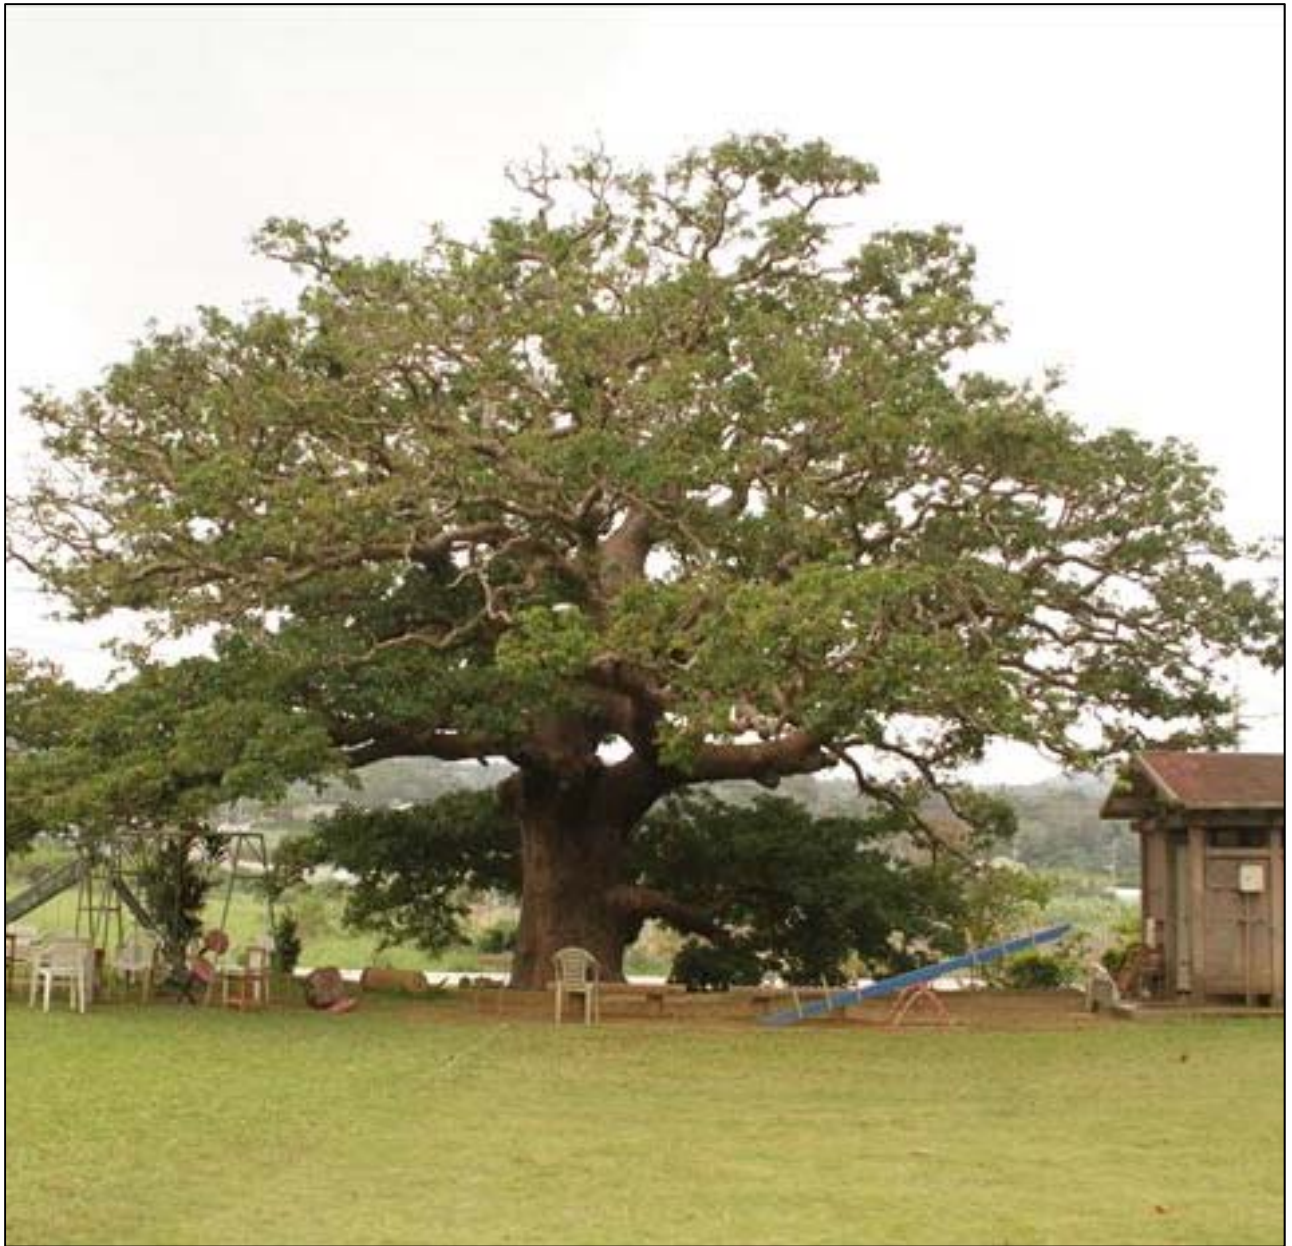
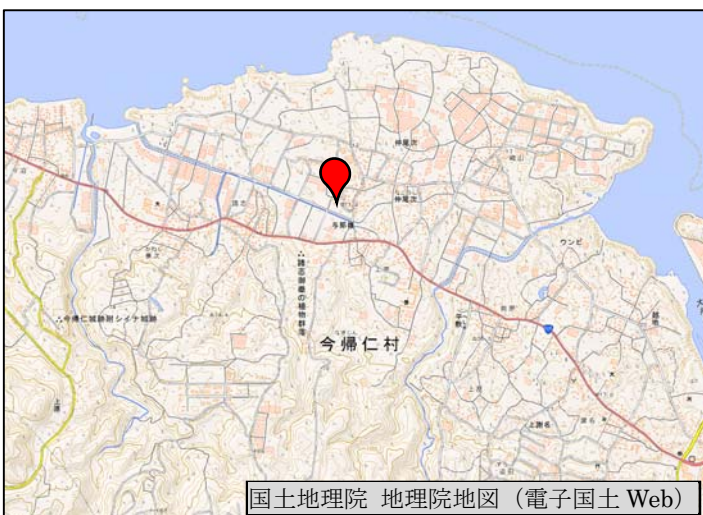
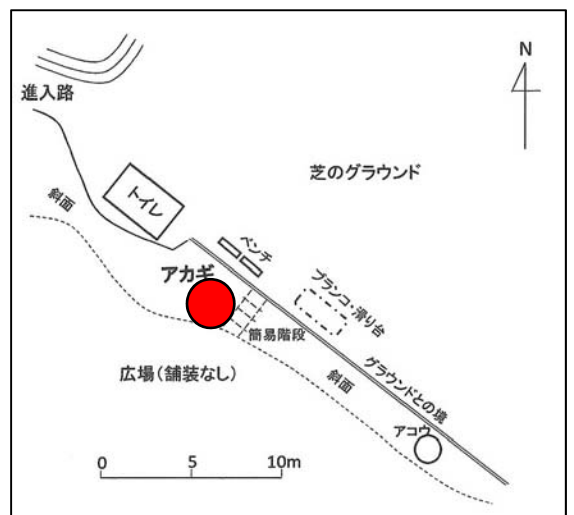
部位	所見	対応
土壌	<ul style="list-style-type: none"> ・幅の狭い斜面に生育する。 ・地表はサンゴ石灰石の礫で被覆され、その下部は島尻マーヅである。 ・斜面上部は切土で、国頭マーヅで客土され、小公園(ゲートボール場)となっており、土壌は著しく固結している。 ・下部は畑地をコーラルで客土し、碎石、砂の置き場となっている。固結が著しい。 	<ul style="list-style-type: none"> ・斜面上部の縁石を撤去したうえ、広場および下部の資材置き場の透水性、排水性に乏しい一部の客土層を剥ぎ取り、膨軟な土壌で埋め戻すことを検討する。 ・樹冠外縁に柵の設置、及び柵内への立ち入り制限を検討する。
根	<ul style="list-style-type: none"> ・不定根は見られない。 ・西側の地際部に空洞が認められる。 ・南～南西側のルートカラー部に空洞があり、石で塞がれている。 ・鋼棒貫入異常は概ね認められない。 ・斜面と斜面上部に敷設された縁石に沿って露出根がみられるが、太さとして10年以下の若い根と思われる。 ・上部の縁石を超えての露出根は認められない。 	<ul style="list-style-type: none"> ・無し。
幹	<ul style="list-style-type: none"> ・北側高さ1.4mに縦4cm、横6cm、深さ3cmの空洞があり、アリの巣となっている。 	<ul style="list-style-type: none"> ・無し。
枝	<ul style="list-style-type: none"> ・西側の大枝基部に石で塞がれた空洞が見られる。(長さ40cm、幅20cm)。 	<ul style="list-style-type: none"> ・無し。
	<ul style="list-style-type: none"> ・北側の中枝の基部に腐朽がみられる。その上部はモルタルで塞いだ治療痕がみられる。 	<ul style="list-style-type: none"> ・腐朽部の詳細な調査が必要と考える。

<ul style="list-style-type: none"> ・小枝の枯れが目立つ。新しい小枝は枯死が多く、葉量も乏しい。 	<ul style="list-style-type: none"> ・無し。
葉	<ul style="list-style-type: none"> ・古い葉はやや小型化している。新梢先端の葉は葉縁部が赤味を帯び、著しく小型化し、かつ固い。先端部ほど小型化が著しい。土壌水分の慢性的な欠乏が原因と推察される。 	<ul style="list-style-type: none"> ・「土壌」の対応と同様。
備考	<ul style="list-style-type: none"> ・病害の兆候は認められない。 ・最近、急激に衰弱が進行したとされる(区長)。葉の矮小化の進行から根系の異常が考えられる。
