サキシマスオウノキ

認定番号 3

地上部の衰退度判定（認定番号3）

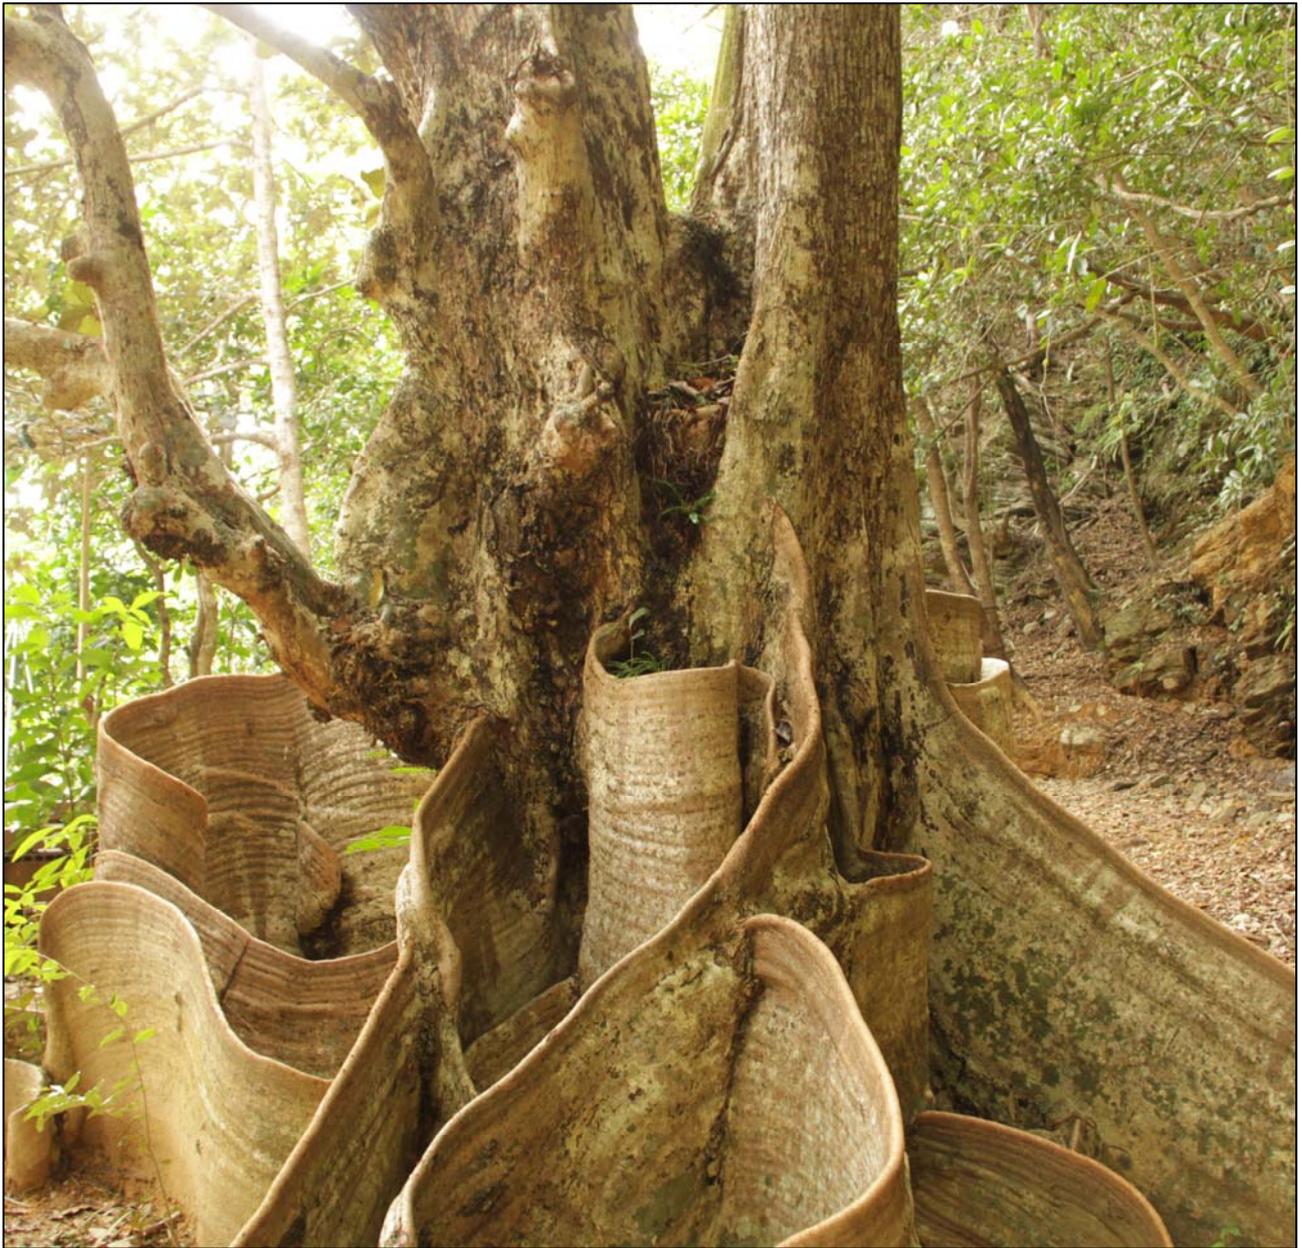
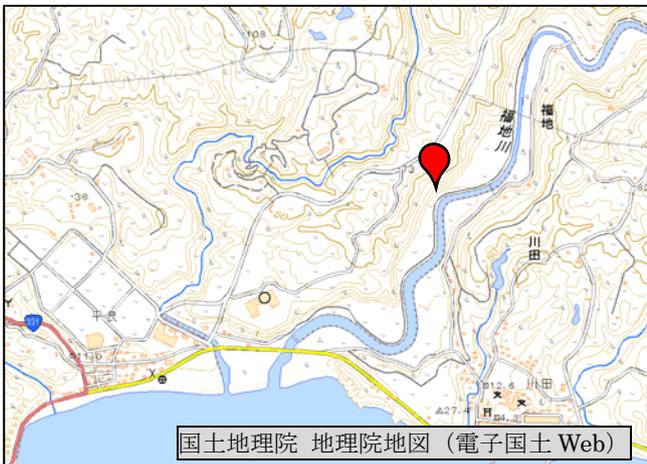
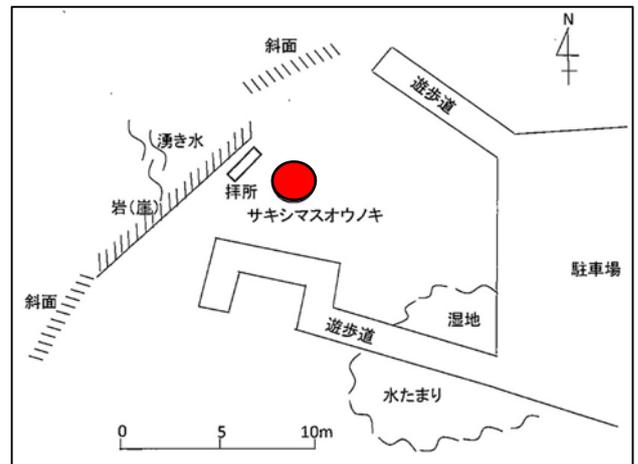
樹種名	サキシマスオウノキ	科名	アオギリ科	方言名	シーワーギー	学名	<i>Heritiera littoralis</i> Dryardl. ex W.Ait.			
形状・寸法	樹高 18.0 m	胸高周囲 3.9 m	根本周囲 14.2 m	樹幹占有面積 297 m ²						
	枝下高 1.3 m	枝張 東 10.7 m 西 12.0 m	南 9.0 m 北 7.2 m	最大樹冠幅 22.7 m						
通称	サキシマスオウノキ		樹齢 100~150 年(推定)							
所在地	東村字川田261		所有者	1 国 2 県 ③市町村 4 その他公有 5 社寺 6 個人 7 会社 8 その他民有 9 不明						
立地場所	1 公園 2 庭園 3 個人の庭・屋敷 4 公共施設 5 学校 6 神社寺院 ⑦ 拝所 8 市街地 9 街路 10 その他 ()		状況	1 単木 ② 樹叢中 3 樹林中 4 その他						
保護制度	1 国指定天然記念物 2 県指定天然記念物 ③ 市町村指定天然記念物 4 景観重要樹木 5 保存樹 6 その他 7 なし		気象条件	月	1月	2月	3月	4月	5月	6月
	1 樹林 a 大面積山林 b 小面積山林 2 芝地 3 耕地 4 建物の間 5 道路 6 河川 7 湖沼 ⑧ その他 (湿地)			平均気温(°C)	16.7	16.1	18.1	22.7	25.3	28.1
周囲の状況	① 平坦(0~5°) 2 緩(5~15°) 3 中(15~30°) 4 急(30~45°) 傾斜方向:		地点:名護 年度:2016年 (気象庁HP)	降水量(mm)	237.0	123.0	212	357.0	124.5	309.5
	① 堆積土 2 切り土 3 盛土 4 客土 5 その他 ()			平均風速(m/s)	4.0	4.5	3.7	3.6	3.2	3.5
土地傾斜	1 平坦(0~5°) 2 緩(5~15°) 3 中(15~30°) 4 急(30~45°) 傾斜方向:		風向	NNE	S	S	NNE	S	WNW	
	1 堆積土 2 切り土 3 盛土 4 客土 5 その他 ()		月	7月	8月	9月	10月	11月	12月

基岩・母材	1 山地 2 丘陵地 3 台地 4 平地 5 尾根 6 中腹 7 谷 ⑧ 窪地 9 カルスト 10 埋め立て地 11 海岸段丘 12 その他		潮風の影響	① なし 2 ややある 3 ある 4 やや強く受ける 5 強く受ける(特記)						
	① 砂壤土:大部分が砂で僅かに粘土を感じる 2 壤土:砂と粘土が半々 3 埴壤土:大部分粘土で僅かに砂を感じる 4 埴土:ほとんど砂を感じない		日照条件	1 良い ② 普通 3 やや不良 4 不良						
土性	① 堆積土:大部分が砂で僅かに粘土を感じる 2 壤土:砂と粘土が半々 3 埴壤土:大部分粘土で僅かに砂を感じる 4 埴土:ほとんど砂を感じない		周辺樹木の影響	1 なし 2 わずかにある ③ がある 4 かなりある 5 深刻((状況))						
	根元及び周囲の植生 草本 1 密生 2 疎 ③ なし 低木 1 密生 ② 疎 3 なし		周辺根元の状況	1 土壌の固結がなくきわめて良好 ② 固結はあまりなく概ね良好 3 固結している a 踏圧あり b 踏圧なし						
根元及び周囲の植生	草本 1 密生 2 疎 ③ なし 低木 1 密生 ② 疎 3 なし		周辺樹木との関係	1 影響なし 2 僅かに影響を受けている ③ かなり影響を受けている 4 深刻な影響を受けている

管理状況	1 柵 a 有 ② 無 (有の場合の高さ m 材質 柵内面積 m ²) 設置年
	2 支柱 ② 有 b 無 3 剪定 a 強 b 弱 ③ 無 d 枝折等の都度処理 4 施肥 a 有 ② 無 (有の場合 回数 種類) 5 薬剤散布 a 有 ② 無 (有の場合 回数 種類) 6 解説板 ② 有 b 無 7 避雷針 a 有 ② 無 8 定期的な草刈・掃除 ② 有 b 無 9 その他 デッキが設置されている。
過去の治療歴と内容	無し
故事来歴	① 無し 2 信仰対象 3 禁忌(タブー) 4 祭事 a 有 ② 無し 5 いわれの内容 6 不明
視認性	1 遠方からも目立つ ② 近くに行けば見える 3 直前まで見えない 4 敷地内にはいるとよく見える 5 敷地内に入っても見えない (理由)
特記事項	1 動物生息 a 有 ② 無し (有の場合動物の種類) 2 着生植物 ② 有 b 無し (有の場合植物の種類 マツバラン、オオタニワタリ) 3 見学・参観者 ② 有 b 無し 4 その他 観光スポット

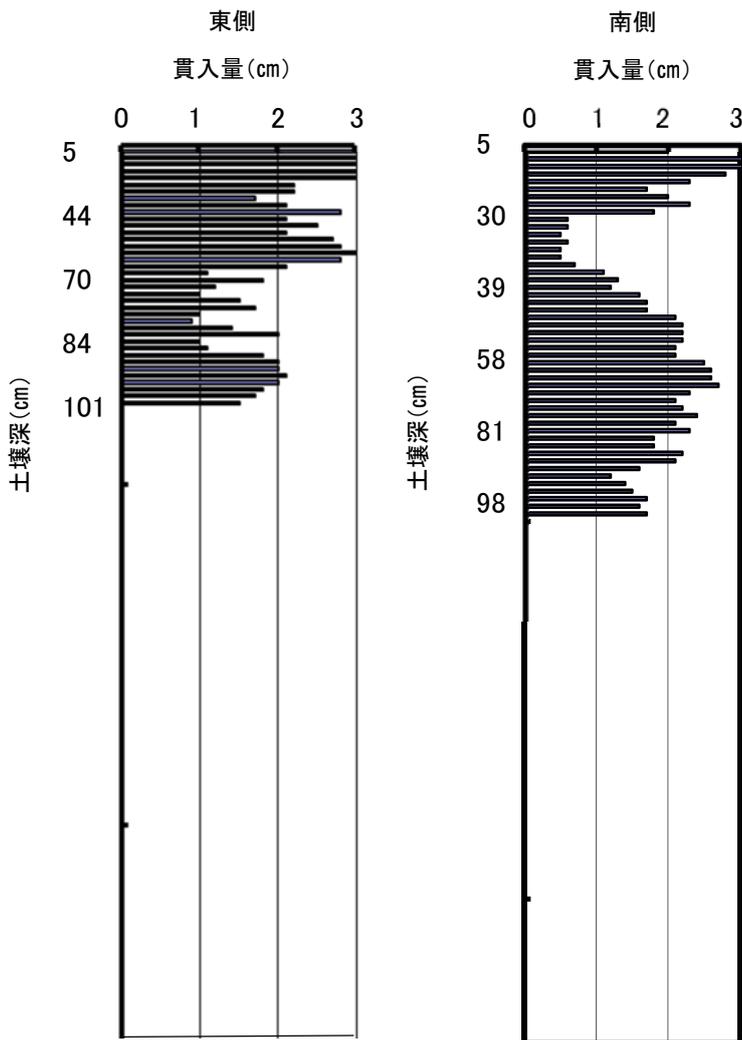
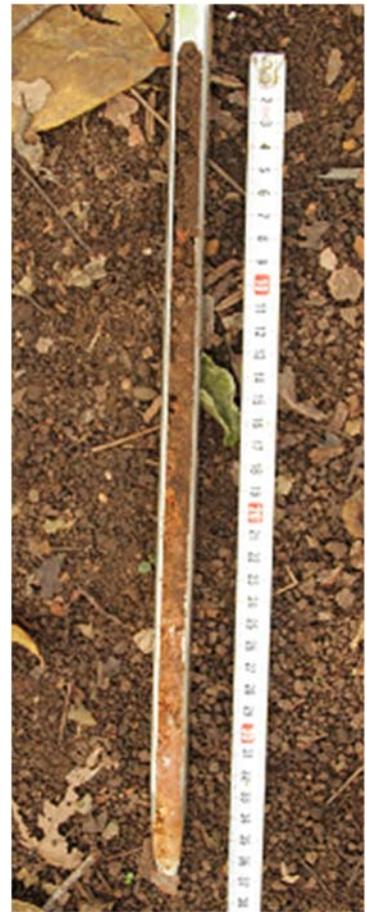
土壤貫入量結果

層位	土壌色	深さ	構造	土性	pH	EC	調査場所
I	10YR3/3	0-5	—	SL	6.51	2.19	東
II	10YR3/3	5-	—	SL			
I	10YR3/3	0-6	—	SL	6.07	12.02	南
II	10YR3/3	6-11	—	SL			
III	10YR3/3	11-24	—	SL			
IV	10YR3/4	24-	—	SL
