観音寺のフクギ

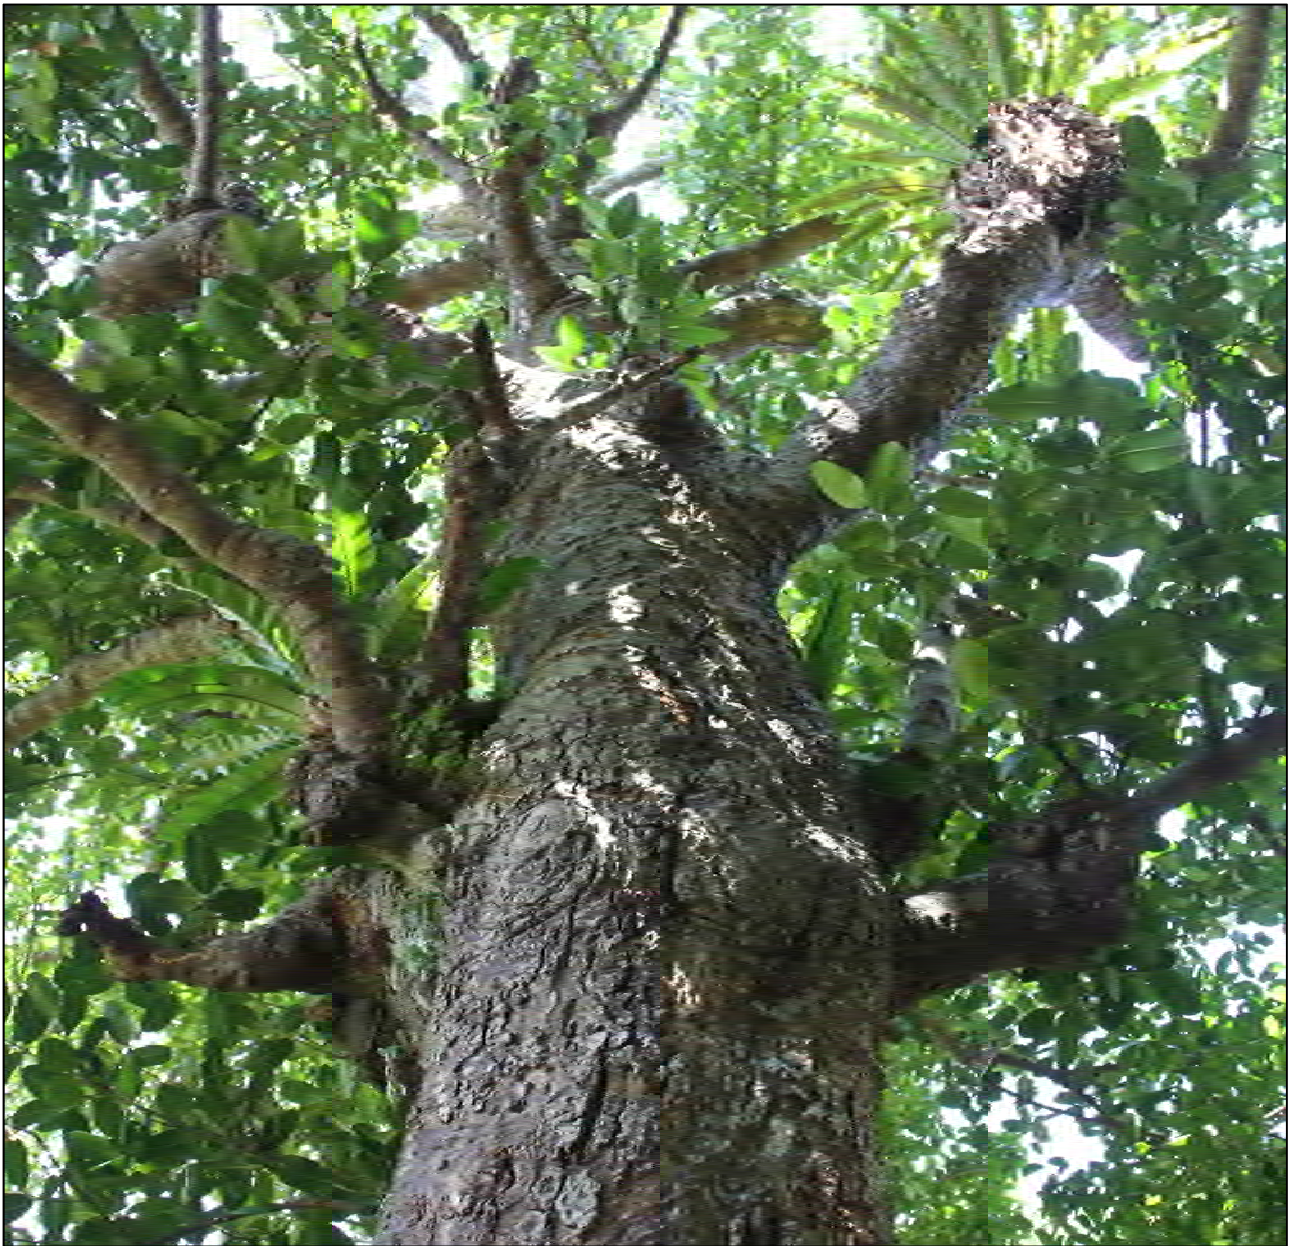
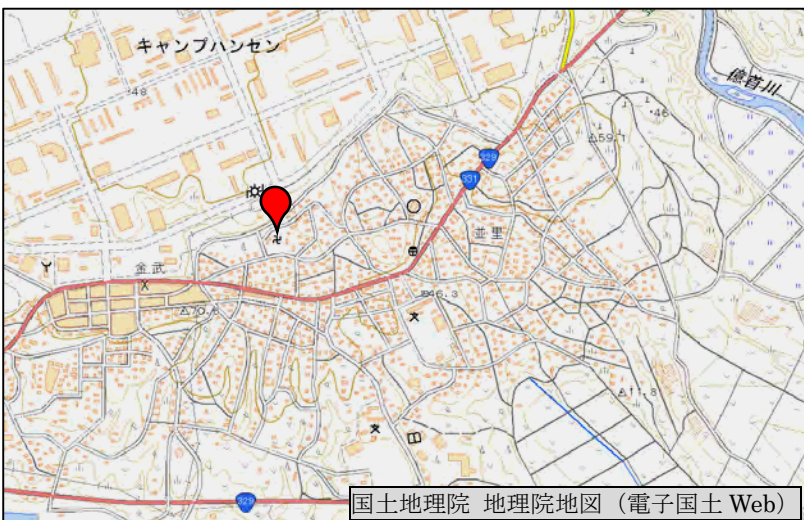
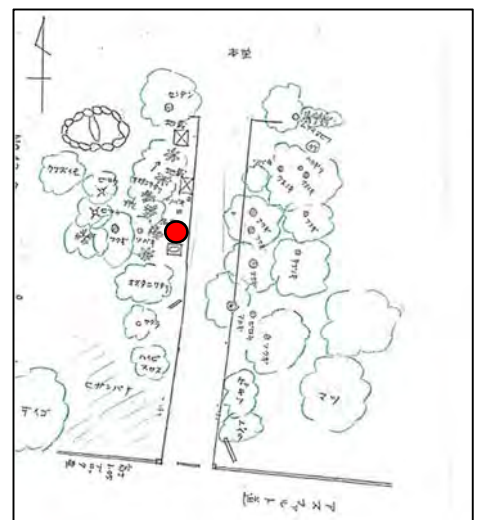
部位	所見	対応
土壌	<ul style="list-style-type: none"> ・土壌は珊瑚石灰岩が風化した島尻マージで土層は浅く 30～50cm 程度である。 ・表層 0～8cm までは粒状構造、8cm 以深は堅果状構造となる。 ・土性は表層は埴壤土で、やや固決している。それ以深は風化した基岩の風化層となる。 ・pH、EC はそれぞれ 7.1、2.5(dS/m)。 	<ul style="list-style-type: none"> ・活力の減退が見られるので、根域を広げ根の発達を促すことが重要と考える。このため、コンクリートは透水性の舗装(部分的でも可)に変えることが望ましい。
根	<ul style="list-style-type: none"> ・鋼棒貫入の異常は認められない。 ・根がコンクリート舗装を割っている。 ・樹皮に、上部の空洞の影響と思われる捲れが見られる。 	
幹	<ul style="list-style-type: none"> ・ガジュマル、オオタニワタリ、ホウビカンジュ等が着生している。 	<ul style="list-style-type: none"> ・着生植物(特にガジュマル)は早期に除去する必要があると考える。
	<ul style="list-style-type: none"> ・北側 4.5m の大枝基部に深さ 10cm の空洞。 ・南西側 4m に深さ 40cm の芯に達する空洞。 ・大枝の基部に芯に達しない空洞(深さ 15cm)がある。腐朽の進行は見られない。 	<ul style="list-style-type: none"> ・無し。 ・傷痕部は 2～3 年に一回程度観察を実施することが望ましい。
	<ul style="list-style-type: none"> ・高さ 3.9m の幹の分岐部に亀裂が見られる。 	<ul style="list-style-type: none"> ・傷痕部は 2～3 年に一回程度の観察を実施することが望ましい。
枝	<ul style="list-style-type: none"> ・枝が短く、かつ細い。 ・中枝及び端梢部の枝の枯損が目立つ。 	<ul style="list-style-type: none"> ・落枝の可能性は低いので、枝の剪定は控える方が望ましい。
