渡慶次小学校のガジュマル

認定番号 58

地上部の衰退度判定（認定番号58）

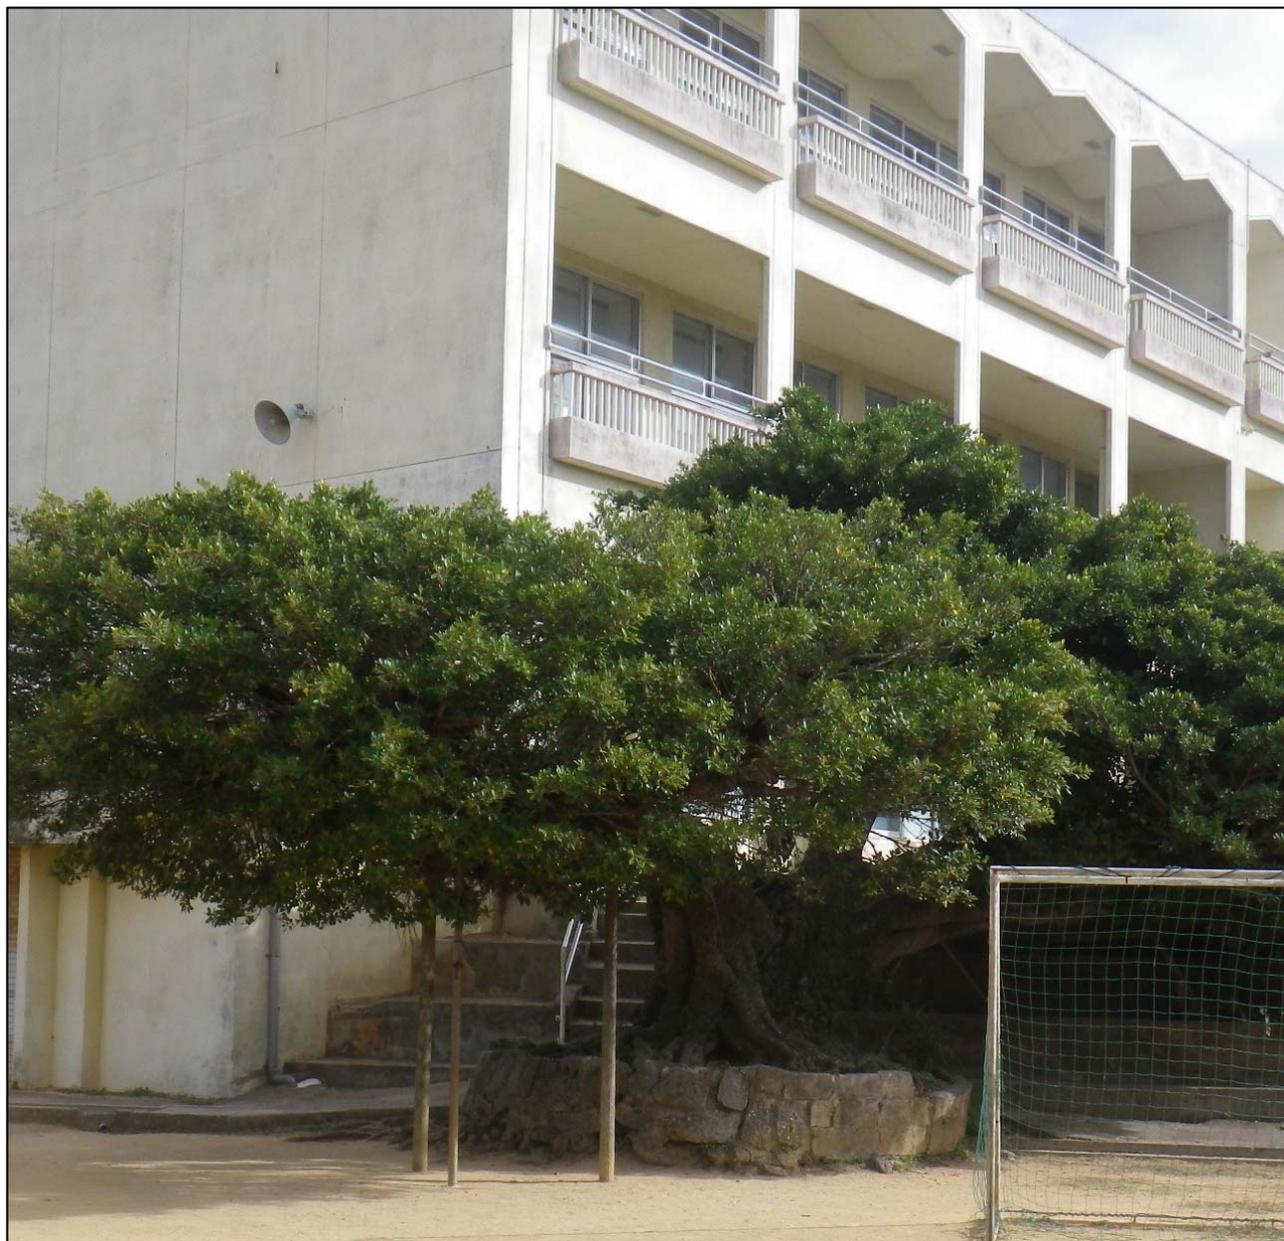
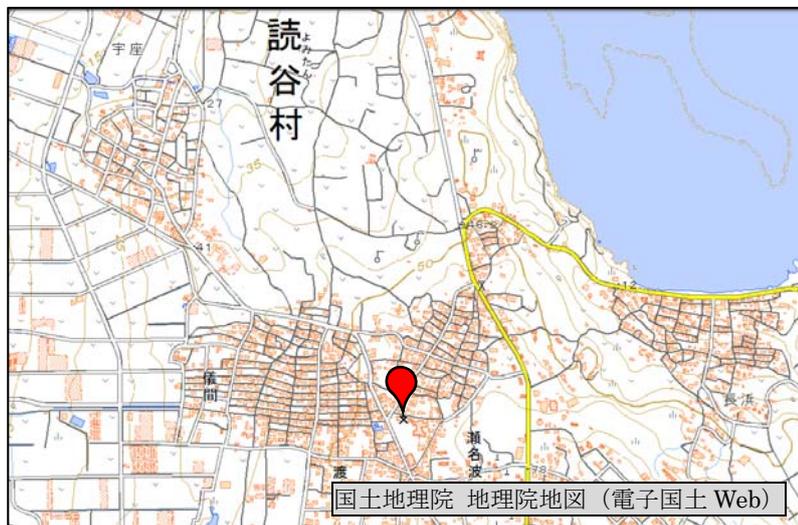
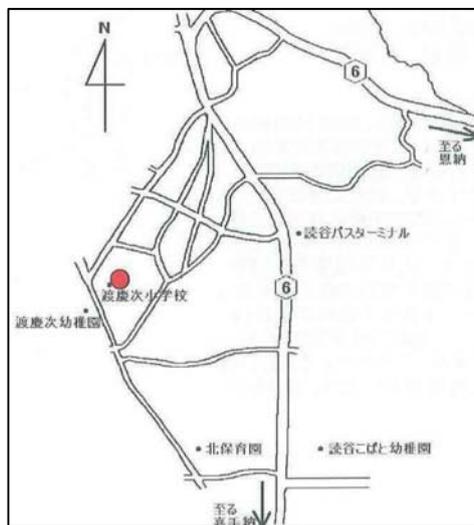
部位	所見	対応
土壌	・植え枿内外とも固結している。	・土壌改良の実施を検討する。この際、数年かけて異なる場所で行うのが望ましい。
	・植え枿が小さい。	・土壌改良を行う範囲内への立入禁止を検討する。
根	・根圏が狭く、植え枿外にも露出根が見られる。	・植え枿の拡大を検討する。
	・気根は切断されている。	・樹体のバランス保持、養水分の吸収能を向上させるために可能な限り気根は育成し支柱根にする。特に西側の太枝を支持するために重要と考える。
	・イチジクカミキリの脱出孔が見られる。フラスも見られる。	・イチジクカミキリの防除を検討する。
幹	・イチジクカミキリの脱出孔が多数見られる。フラスも見られる。	・イチジクカミキリの防除を検討する。
	・太枝の分岐部に大きな空洞があり、腐朽が見られる。	・土壌改良、気根の支柱根化により樹勢を上げ、腐朽の進展の抑制、または進展を緩やかにすることが望ましい。
	・ヒメイトビが樹幹を覆っている。	・除去を検討する。
	・イチジクカミキリの脱出孔付近から進展したと思われる腐朽による樹皮の欠損が見られる。	・イチジクカミキリの防除の実施を検討する。
枝	・東に張り出している太枝の下面が溝状に大きく欠落している。	・土壌改良、気根の支柱根化により樹勢を上げ、腐朽の進展の抑制、または進展を緩やかにすることが望ましい。
	・東西に張り出している太枝に支柱が設置されている。長期間同じ場所に支柱を設置していると枝の肥大成長により支柱が取り込まれてしまう。	・定期的に支柱の位置を変えることを検討する。
	・樹冠付近に太枝の剪定痕が見られる。多数萌芽枝が見られる。	・今後は可能な限り太枝を剪定しないような管理を検討する。
葉	・着葉量は多い。	・無し
	・オキナワイチモンジハムシ、イツボシシロカミキリ等による食害痕が散在する。	・無し。
備考	・イチジクカミキリの防除を行い、土壌改良や気根の支柱根化により樹勢を向上させることが重要と考える。
