# ガジマル

認定番号 73

## 地上部の衰退度判定 (認定番号73)

## 認定番号 73

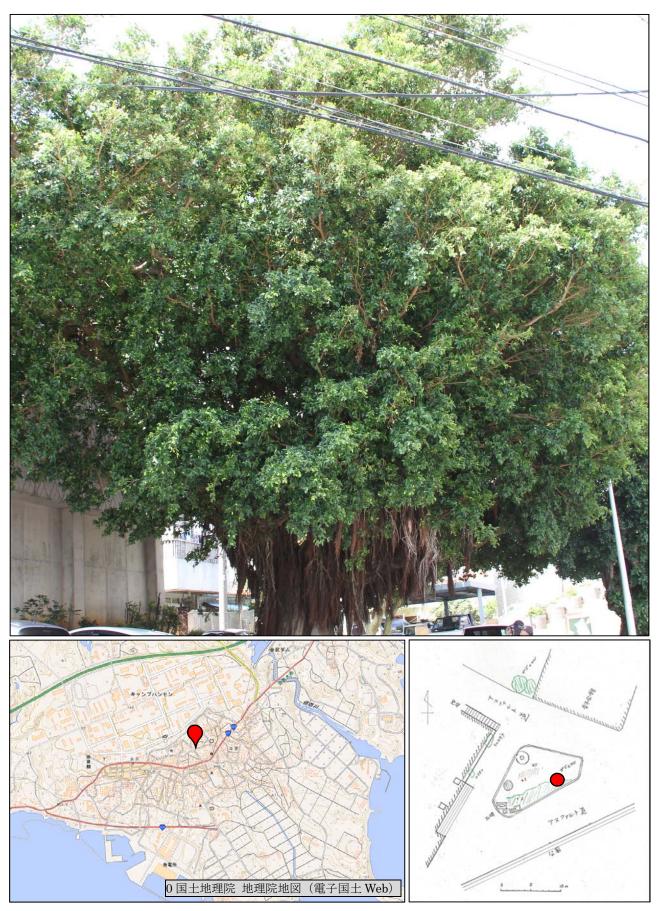
部位	所見	対応
土壌	・土壌は北側と南側で異なり、北側はやや北方向に傾斜し砂質で通気性、排水性に富む。pH:9.1、EC:1.2(ds/m)。 ・南側は埴土〜埴壌土で通気性、排水性は中庸である。pH:8.2、EC:8.2(ds/m)。	・踏圧防止策を検討する。
根	・露出根が著しく、踏付けによる傷が目立つ。 ・鋼棒貫入の異常は無く腐朽は認められない。 ・西側(建物側)の根が縁石に沿って切断され、根は縁石に沿って伸びる。	・イチジクカミキリの駆除を検討する。駆除は若い枝 幹及び根を中心に行う。 《現在考えられる駆除の方法》 フラス部位の樹皮を剥いで穿入孔を確認し、
幹	・気根によってイチジクカミキリの食害痕は観察が 難しいが、現時点での密度は低いと考える。 ・樹皮に小さな傷痍部が多数あり、気根が発生し ている。	①穿入孔から針金等で刺殺するか木部を削り取り、捕殺する。 ②穿入痕から腐朽しやすいため、傷口はフラスを除去した後に殺菌剤入り癒合剤を塗布する。
枝	・枯れ枝のぶら下がりが3箇所見られる。 ・北側に枯死した中枝が見られる。	・枯死枝、ぶら下がり枝は早期に切除、撤去することを検討する。
葉	・クダアザミウマ、ムツボシシロカミキリ(食痕判定)の発生が見られるが、密度は低く駆除を要する密度ではないと考える。	・定期的な観察を検討する。
備考
