ナカヌタウンのデイゴ(北)

認定番号 98-2

地上部の衰退度判定（認定番号98-2）

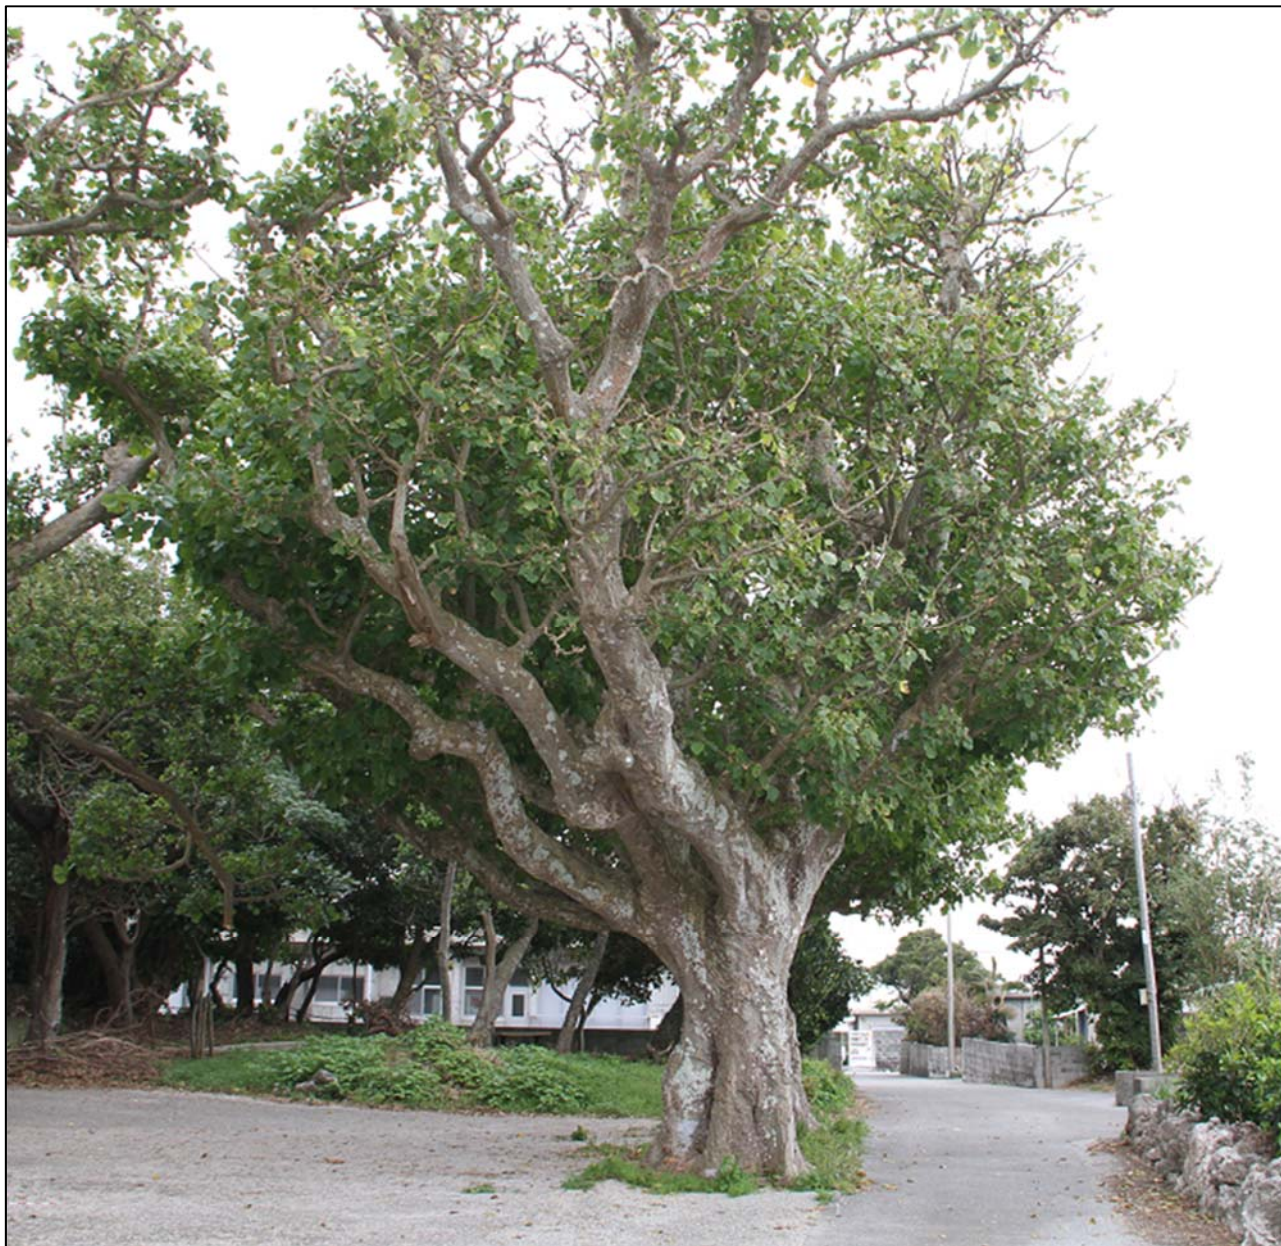
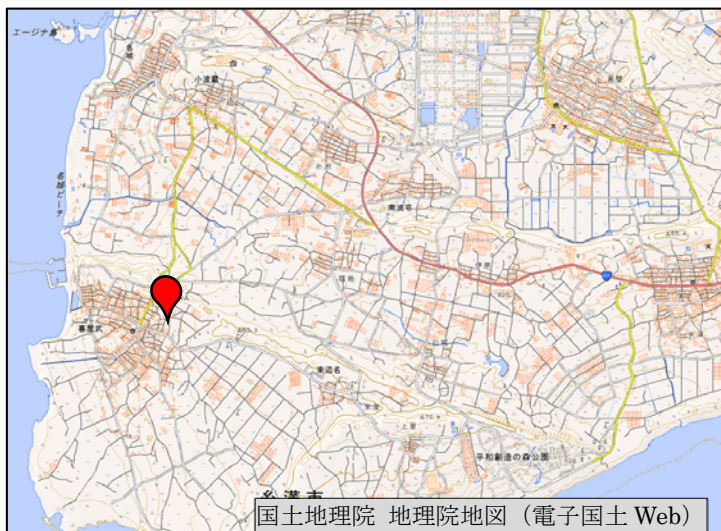
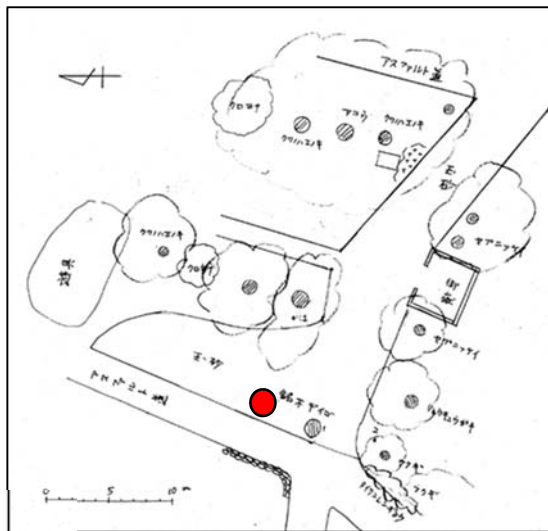
部位	所見	対応
土壌	・根の周辺は厚さ 5 cm 豆砂利で舗装されている。	・無し。
根	・地際部(南面)に縦 10cm、幅 15cm、深さ 20cm、及びたて 10cm、横 10cm、深さ 15cm の貫入部がある。いずれも芯には達していない。	・外科的な処置を検討する。
幹	・北面 20cm から 1m の長さで溝状に窪み、その下部は開口し、25cm 程度の深さで空洞化または腐朽している。樹形が安定しているので割裂の恐れはないと考える。	・無し。
枝	・高さ 3m の大枝の分岐点に亀裂が認められる。その他枝の付け根に亀裂が生じているものがある。入り皮の可能性が高い。デイゴの材は強度が弱く、枝の重量が増すごとに折損の可能性が高まると考える。	・短期的な観察を検討する。 ・枝の剪定または支柱設置を検討する。
	・枝同士の擦れによる傷が多い。	・密に生じている枝は切りすかしを検討する。
	・小枝の先枯れが多い。・台風の影響と思われる	・定期的な観察を検討する。
葉	・虫瘤は殆ど認められない。	・デイゴヒメコバチ対策として樹幹注入剤の継続施用を検討する。
備考

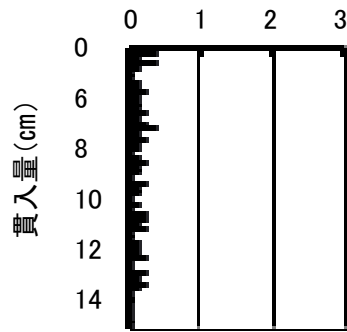
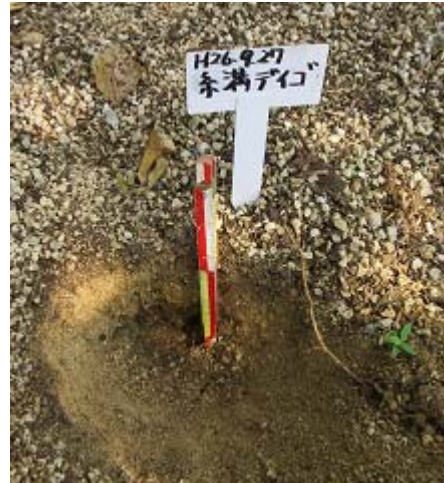
土壤貫入量結果

層位	土壤色	深さ	構造	土性	pH	EC(dS/m)	備考
I	—	0-14	—	埴壤土	7.8	2.0	表層は豆砂利 が敷設されている
II	7.5YR3/3	14-	堅果状	埴土
