令和 6 年度 第 3 回 中城御殿跡地整備検討委員会

## 脇門石牆の整備について

## 脇門石牆の整備方針

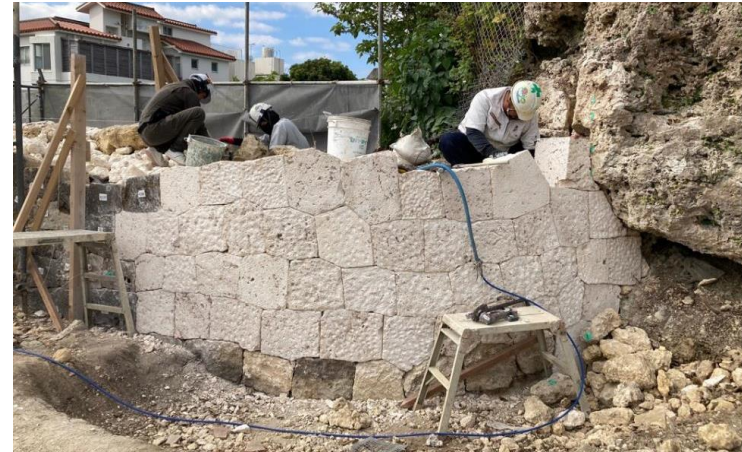
【施工状況写真】

不可視部分である土のう箇所を撤去したところ、風化した石積が一部残存するのみであったことから、新規石材を使用して修復を行う。

石積位置は、既往資料を確認して、岩盤までとする。

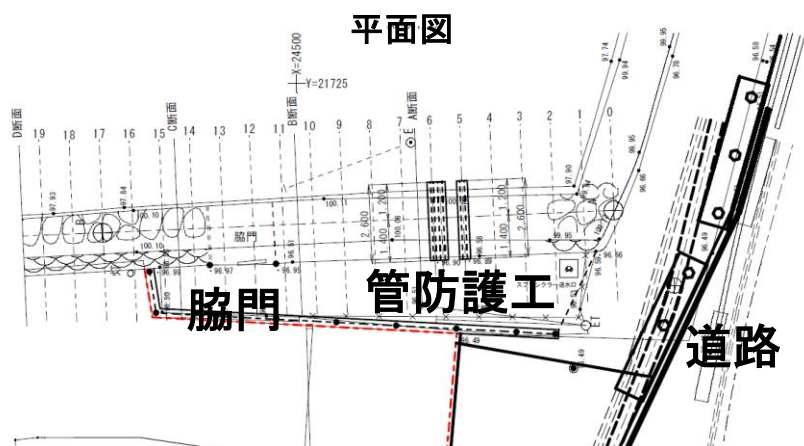
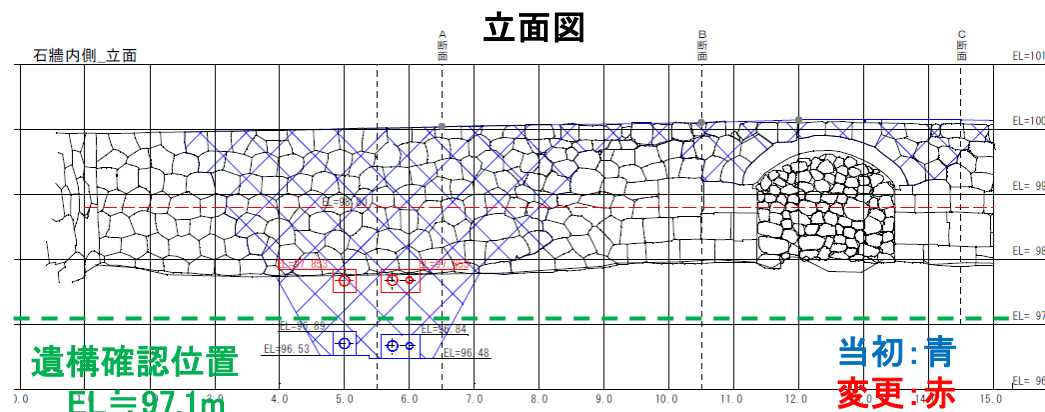
石牆下部に設置する管防護工については、当初設計で想定した位置に遺構が確認されたため、遺構に影響がない範囲に設計変更を行い、施工を進めている。

**当初** 石牆下部に管防護工を貫通させる

**変更** 遺構に影響がない範囲で、遺構の上部から石牆内部を貫通させる
