## 48 加武川河口

48 加武川河口

第1回調査(平成29年6月20日実施)

55 石川川(うるま市)河口

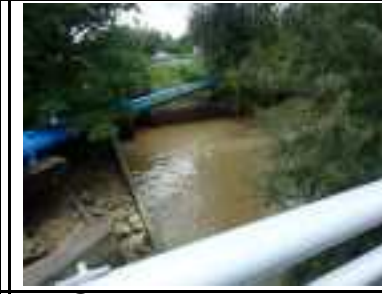
- ① 河口域において、濁りが確認された。
- ② 河川下流域において、濁りが確認され、その濁度は20.4(度)であった。
- ③ 河川下流域において、濁りが確認された。
- ④ 東側支川のアクセスできる最上流域において、濁りが確認され、その濁度は6.7(度)であった。
- ⑤ 西側支川のアクセスできる最上流域において、河川法面において、赤土等の流出痕が確認されており、海水には濁りも確認された。採水を行ったところ、その濁度は20.8(度)であった。

① 河口域の状況 (濁り有り)	② 河川下流域の状況 (濁り有り)	② 河川下流域の状況 (濁り有り)

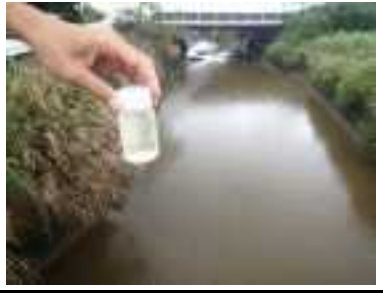
- ① 河口域において、濁りは確認されなかった。
- ② 河口域において、濁りは確認されなかった。
- ③ 北側支川下流域において、濁りが確認され、その濁度は7.0(度)であった。

① 河口域の状況 (濁りなし)	① 河口域の状況 (濁りなし)	② 河口域の状況 (濁りなし)
