#### 4.4 陸域調査結果

陸域調査は、図 4.4-1、図 4.4-2 に示す全 22 海域に対応する陸域を対象として実施した。なお、陸域調査は、対応する陸域区分全体を対象とするのではなく、対象海域に流出する主な河川・排水路の周辺を対象として実施した。なお、河川における堰や砂防ダム等の人工構造物についても情報を収集し、位置等を把握した。

## 18 大井川(今帰仁村)河口

第1回調査(平成29年6月17日実施)

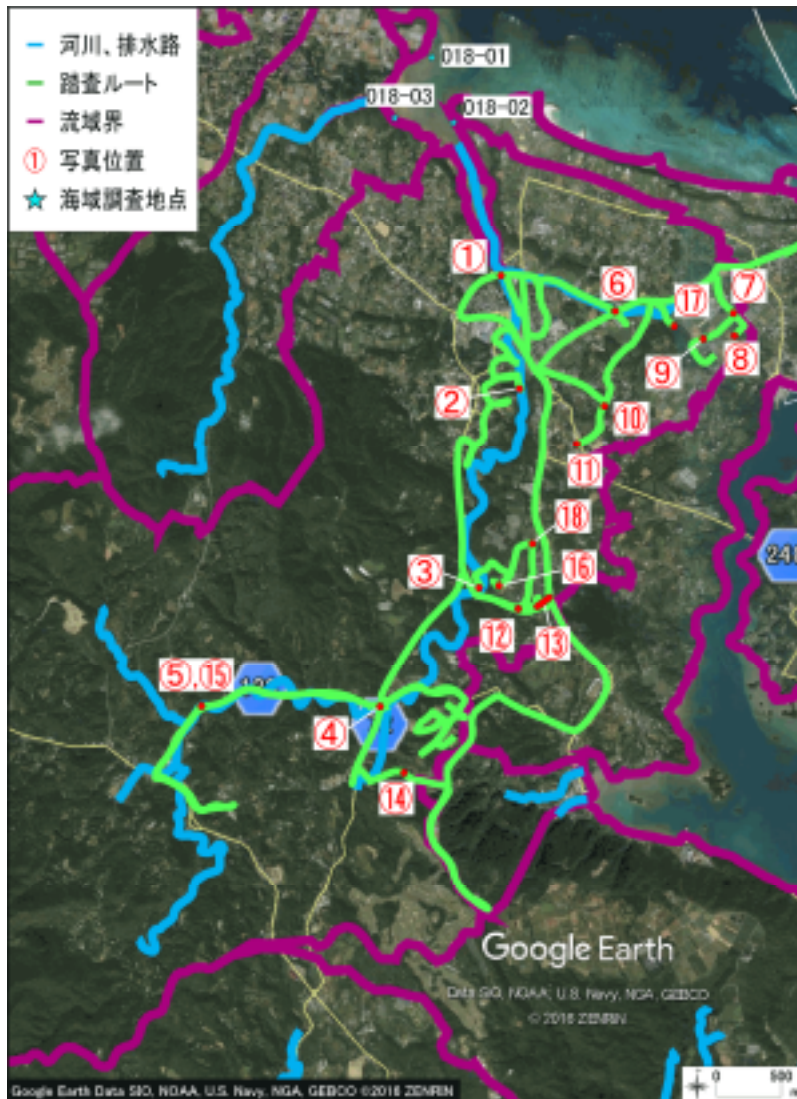
調査図

- ① 河口域において、濁りが確認され、その濁度は11.9(度)であった。
- ② 河川下流域の砂防ダム直下において、濁りが確認され、その濁度は15.7(度)であった。
- ③ 河川中流域の水路との合流地点において、濁りが確認された。
- ④ 河川上流域の南側支川と西側支川の合流地点において、濁りが確認された。
- ⑤ 西側支川中流域において、濁りが確認され、その濁度は378.0(度)であった。
- ⑥ 東側支川中流域において、濁りが確認された。

- ⑦ 流域内北東側において、ビニルハウスから溝へ赤土等の流出が確認された。
- ⑧ 流域内北東側において、農地裸地から側溝や道路へ赤土等の流出が確認された。また側溝内には濁水が流れており、その濁度は348.0(度)であった。
- ⑨,⑩ 流域内北東側において、農地から道路へ赤土等の流出が確認された。
- ⑪ 流域内北東側において、サウキビ畑から道路や側溝へ赤土等の流出が確認された。
- ⑫ 流域内中央付近において、農地から側溝へ赤土等の流出が確認された。この流出が、河川地点③への流出源となっていると考えられる。

- ⑬ 流域内東側において、太陽光発電パネル設置箇所横に、60×30m程度の造成裸地が確認された。造成地外へ著しい濁水が流出しており、その濁度は1480.0(度)であった。また、調査時には赤土等流出防止条例に係わる表示は確認されなかった。
- ⑭ 流域内南側において、土砂崩れ箇所から側溝や道路へ赤土等の流出が確認された。
- ⑮ 流域内西側において、山部から道路や河川へ赤土等の流出が確認された。なお、この箇所が河川地点⑤の流出源であると考えられる。

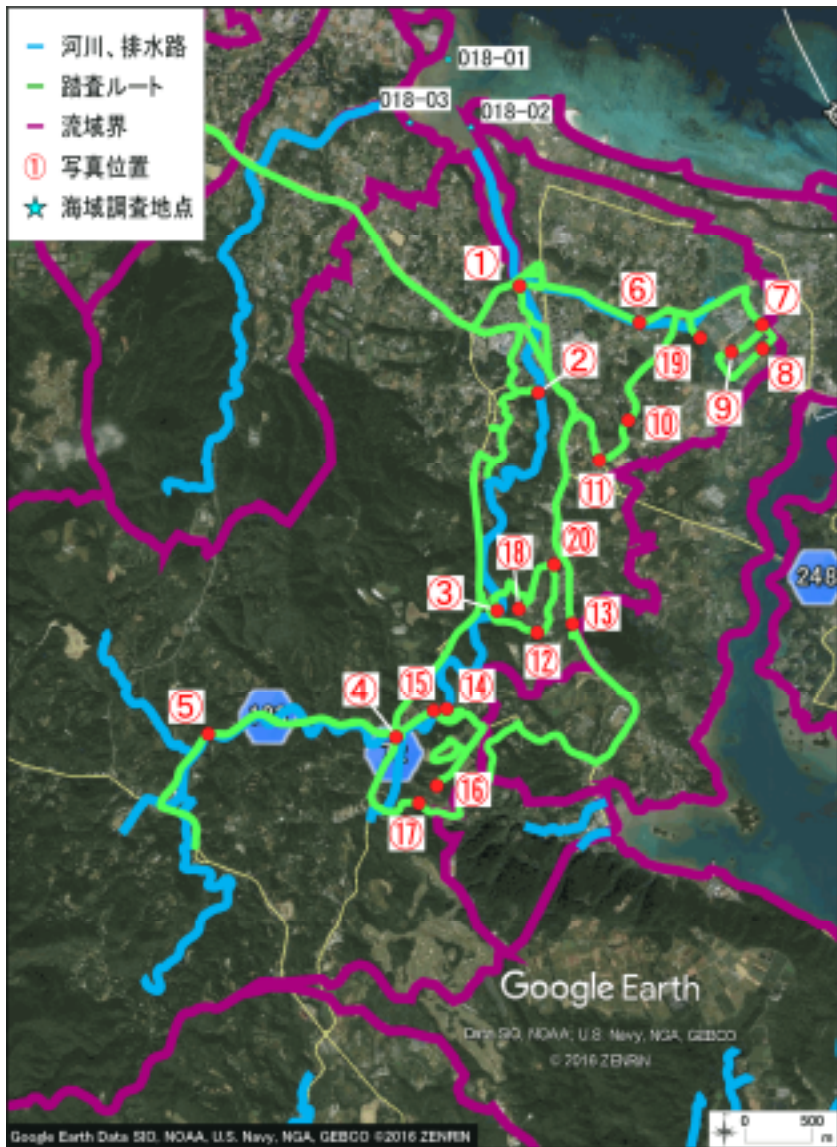
調査図

- ① 河口域において、濁りは確認されなかった。
- ② 河川下流域の砂防ダム直下において、濁りは確認されなかった。
- ③ 河川中流域の水路との合流地点において、濁りは確認されなかった。
- ④ 河川上流域の南側支川と西側支川の合流地点において、濁りは確認されなかった。
- ⑤ 西側支川中流域において、濁りは確認されなかった。
- ⑥ 東側支川中流域において、濁りは確認されなかった。

- ⑦ 流域内北東側において、ビニルハウスから溝へ赤土等の流出が確認された。
- ⑧ 流域内北東側において、キク畑から側溝や道路へ赤土等の流出が確認された。
- ⑨,⑩ 流域内北東側において、農地から道路へ赤土等の流出が確認された。
- ⑪ 流域内北東側において、サトウキビ畑から道路や側溝へ赤土等の流出が確認された。
- ⑫ 流域内中央付近において、農地から側溝へ赤土等の流出が確認された。

- ⑬ 流域内東側において、太陽光発電パネル設置箇所から敷地外へ赤土等の流出が確認された。
- ⑭ 流域内中央付近において、「大井川改修工事(H29-1)」の赤土等流出防止条例に係わる表示が確認された。
- ⑮ 流域内中央付近において、山部から道路や河川へ赤土等の流出が確認された。
- ⑯ 流域内西側において、路肩斜面からの土砂崩れによる道路へ赤土等の流出が確認された。
- ⑰ 流域内南側において、土砂崩れ箇所から側溝や道路へ赤土等の流出が確認された。

- ⑬ 前回と比べ、造成裸地に太陽発電パネルが設置されており、裸地は大幅に減少し、赤土等の流出の可能性は減少した。しかし、一部に裸地は残っている状態であった。
- ⑮ 前回と比べ変化はなく、山部から河川へ赤土等が流出していた。
- ⑰ 前回と比べ変化はなく、土砂崩れ箇所から道路へ赤土等が流出していた。

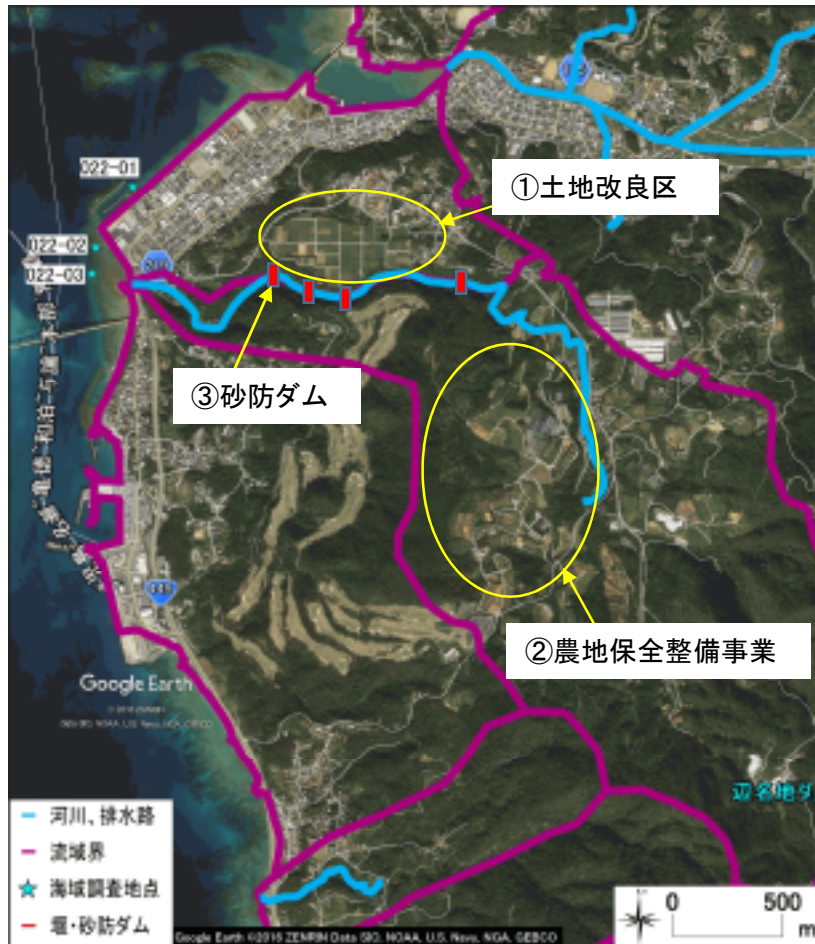
### 流域図

中流域には、「土地改良区」(農地)が広がっており①)、サトウキビが栽培されている。この土地改良区の農地では、「赤土等の流出防止・土壌保全対策事業」が行われている。

上流域付近の農地では「農地保全整備事業」が行われており②)、沈砂池や農道などの整備が近年進んでいる。

なお、河川には複数の砂防ダムが設置されており③)、直接的な土砂の流出を抑制していると考えられる。

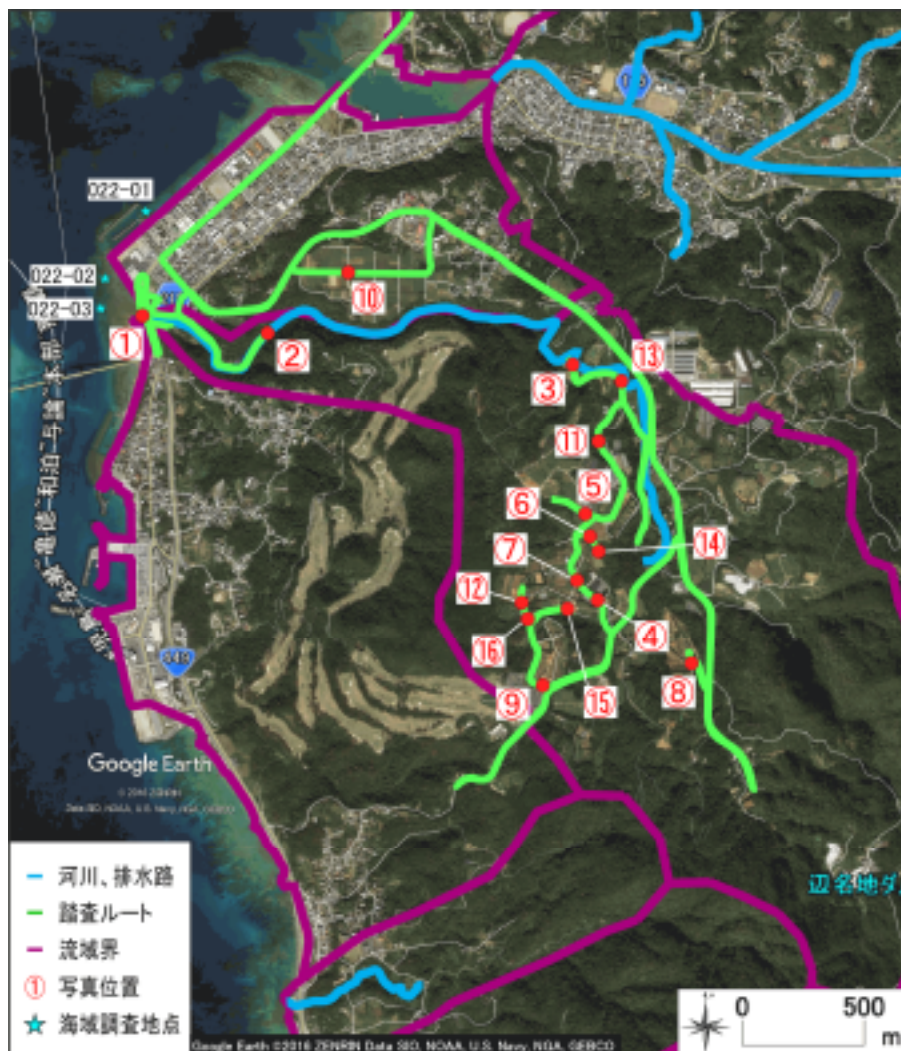
調査図

<b>22 大小堀川 第1回調査(平成29年6月13日実施)</b>
調査日には降雨量が67mmであったため 降雨時 として調査実施
<b>流出情報等</b>
(1)河口、河川
① 河口域において、濁りが確認され、その濁度は0.1(度)であった。
② 河川中流域において、濁りは確認されなかったが、川底には赤土等堆積が確認された。
③ 河川上流域において、濁りが確認され、その濁度は55.7(度)であった。

(2)農地
④ 流域内南側において、農地から道路へ赤土等の流出が確認された。
(3)その他(造成地や工事等)
⑤ 流域内中央付近において、路肩斜面から道路へ赤土等の流出が確認された。
⑥ 流域内中央付近において、路肩から側溝や道路へ赤土等の流出が確認された。
⑦ 流域内中央付近において、「農地保全工事」が確認された。規模は20×10m程度であり、赤土等流出防止条例に係わる表示は確認されず、また、道路へ赤土等の流出が確認された。
⑧ 流域内東南側において、農道脇に濁水の流出が確認された。
⑨ 流域内南側において、雑草地から道路へ赤土等の流出が確認された。
<b>流出防止対策等</b>

(1)農地
⑩ 流域内北側の農地において、ベチバーによるグリーンベルトが確認された。しかし、側溝や道路へ赤土等の流出も確認された。
⑪ 流域内中央付近の農地において、ゲットウによるグリーンベルトが確認された。しかし、側溝や道路へ赤土等の流出も確認された。
⑫ 流域内中央付近の農地において、勾配修正による赤土等の流出防止対策が確認された。しかし、道路へ赤土等の流出も確認された。

(2)その他(造成地や工事等)
⑬ 河川上流域の沈砂池において、沈砂池内の貯水で濁りが確認されたが、流出が確認されなかったことから、赤土等の流出防止のため機能していると考えられる。
⑭、⑮、⑯ 流域内中央付近の沈砂池において、沈砂池内の貯水で濁りが確認されたが、流出が確認されなかったことから、赤土等の流出防止のため機能していると考えられる。
<b>過年度確認地点との比較</b>
<b>流出情報等</b>

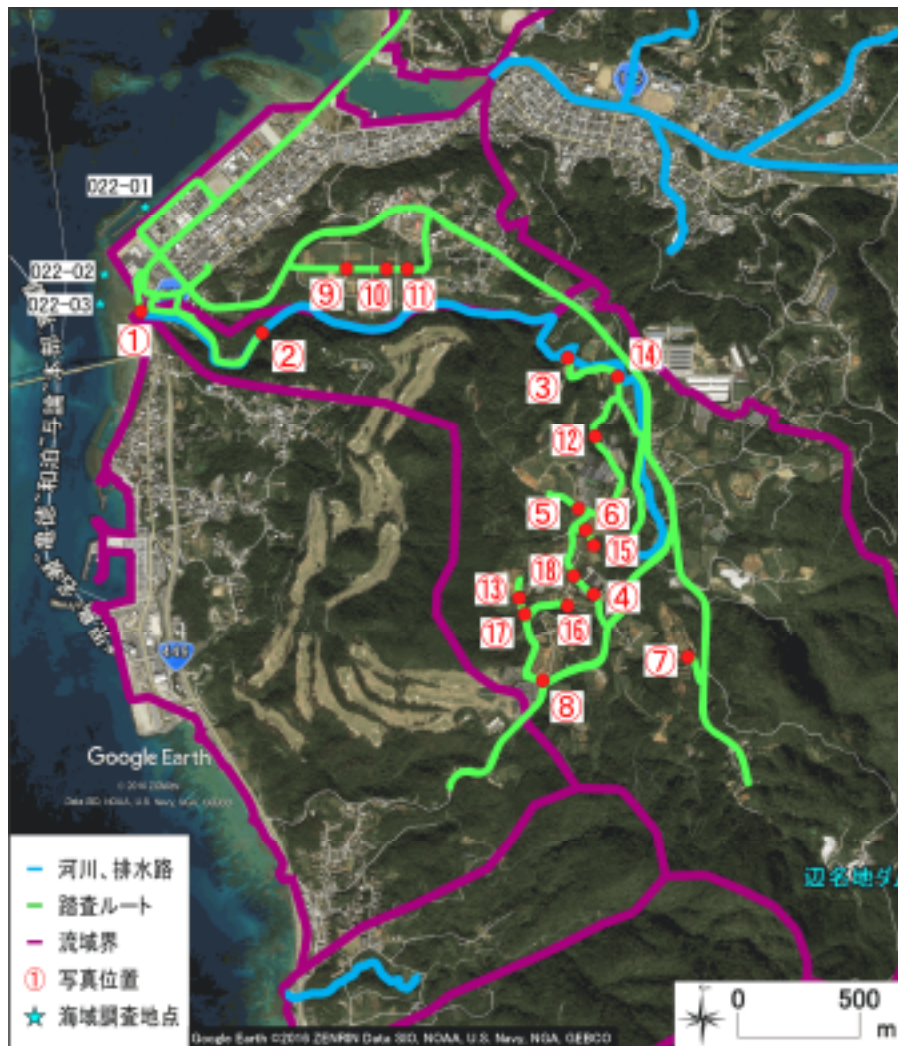
調査図

<b>22 大小堀川河口 第2回調査(平成30年1月20日実施)</b>
調査日前日には降雨量が22.5mmであったため 降雨後 として調査実施
<b>流出情報等</b>
(1)河口、河川
① 河口域において、濁りは確認されなかった。
② 河川中流域において、濁りは確認されなかった。
③ 河川上流域において、調査時には濁水した状態が確認された。
