90 名蔵湾

第1回調査(平成29年6月18日実施)

95 白保

第1回調査(平成29年6月15日実施)

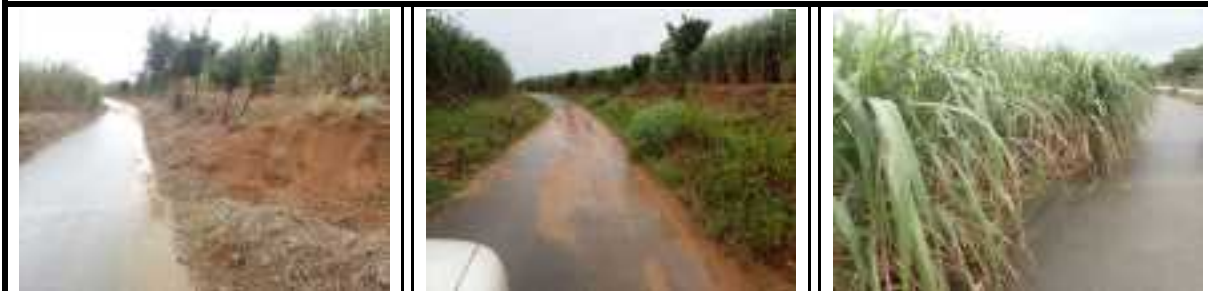
- ⑧ 河川下流域において、サウキビ畑から道路へ赤土等の流出が確認された。
- ⑨ 流域内北側において、牧草地から道路へ赤土等の流出が確認された。調査時に牧草地は掘り返されており、強い降雨時には赤土等の流出源となると考えられる。
- ⑩ 河川中流域において、サウキビ畑から道路へ赤土等の流出が確認された。
- ⑪ 南側支川上流域において、サウキビ畑から側溝や道路へ赤土等の流出が確認された。
- ⑫ 流域内中央において、サウキビ畑から道路へ赤土等の流出が確認された。
- ⑬ 流域内南側において、パイナップル畑から道路へ赤土等の流出が確認された。

- ⑧,⑩,
- ⑪,⑫, 前回と比べ変化はなく、サウキビ畑等の農地から道路や側溝へ赤土等が流出していた。
- ⑬

⑩ サトウキビ畑から道路へ赤土等の流出状況

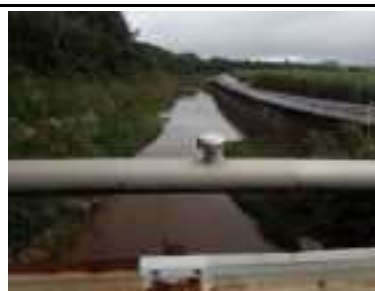
- ⑭ 北側支川中流域において、建築物敷地内から道路へ砂利の流出が確認された。
- ⑮ 南側支川上流域において、「石垣第2地区排水路整備工事(H28-1)」の工事が完了した状態が確認された。しかし、水路内には残された土のう袋が破れ、土砂が流出していた。

- ⑭ 前回と比べ、造成工事は完了しており、また、表土は砂利で保護していた。しかし、表面の砂利が、道路へ流出しており、強い降雨時には砂利が減少し、赤土等の流出につながると考えられる。
- ⑮ 前回と比べ変化はなく、整備時に設置された土のうが破れ、土砂が流出していた。

⑮ 排水整備終了後の状況

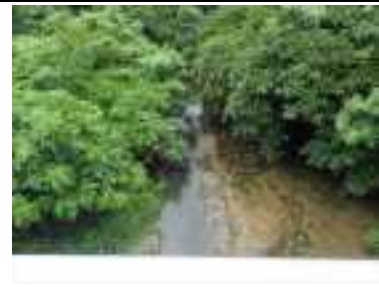
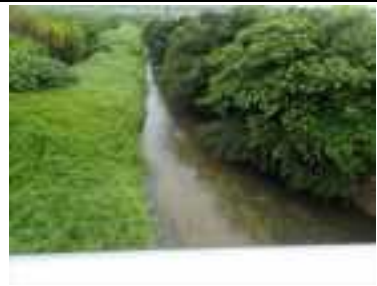
95 白保 第1回調査(平成29年6月15日実施)
調査日前日には降雨量が18mmであったため 降雨後 として調査実施
流出情報等
(1)河口、河川
① 河口域において、濁りは確認されなかった。
② 河川下流域において、濁りは確認されなかった。
③ 北側支川中流域において、濁りは確認されなかった。
(2)農地
④ 河川下流域において、サトウキビ畑から道路へ赤土等の流出が確認された。また、道路上には赤土等の堆積も確認された。
⑤ 流域内西側において、サトウキビ畑から側溝や道路へ赤土等の流出が確認された。
⑥,⑦ 流域内北西側において、農地から道路へ赤土等の流出が確認された。
⑧ 流域内北側において、農地から道路や側溝へ赤土等の流出が確認された。また、道路や側溝には赤土等の堆積も確認された。

② 下流域の状況
(濁りなし)

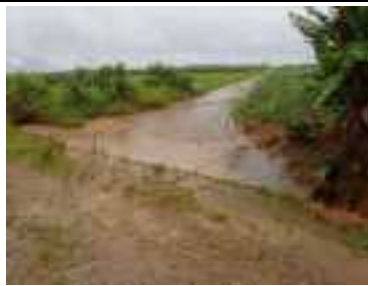
⑤ サトウキビ畑から側溝や道路へ赤土等の流出状況

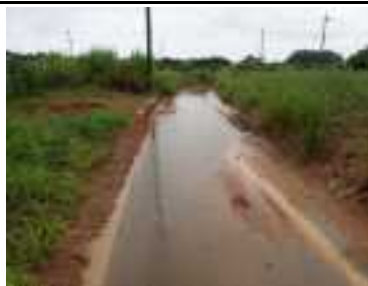
⑧ 農地から道路や側溝へ赤土等の流出状況

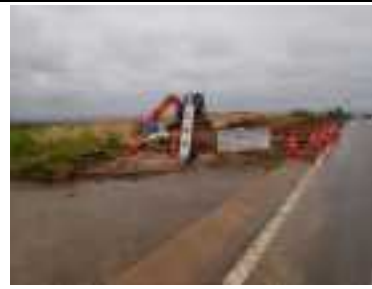
(3)その他(造成地や工事など)
⑨ 北側支川と西側支川の合流地点において、「新轟橋(仮称)橋梁整備工事(下部工P1,P4)」の工事が確認された。規模は2,611㎡であり、赤土等流出防止条例に係わる表示が確認された。しかし、河川内に大量の土砂が流出していた。
⑩ 流域内南側において、「石垣空港線道路改良事業(残土等集積地)」の工事が確認された。規模は分からなかったが、赤土等流出防止条例に係わる表示が確認された。
⑪ 流域内西側において、「(仮称)ラピスタ石垣島計画」の工事が確認された。規模は分からなかったが、赤土等流出防止条例に係わる表示が確認された。また、調査時には赤土等の流出防止対策は確認されなかった。
流出防止対策等

⑩ 赤土等流出防止条例に係わる表示

⑩ 工事現場の状況

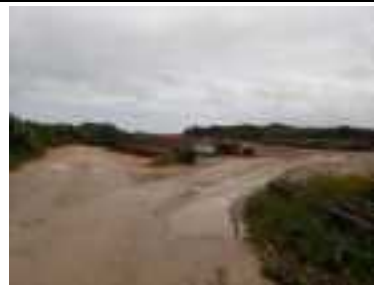
⑪ 赤土等流出防止条例に係わる表示

⑪ 工事現場の状況

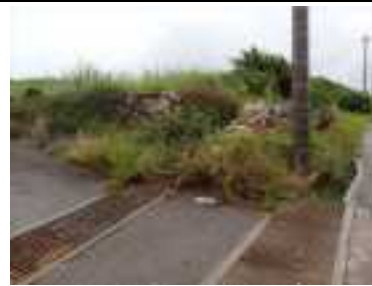
(1)農地
⑫ 流域内南側のサトウキビ畑において、勾配修正による赤土等の流出防止対策が確認された。
⑬ 北側支川下流域の農地において、雑草によるグリーンベルトが確認された。
⑭ 西側支川下流域の水田において、調査時には水は張られておらず、赤土等の流出する可能性は低いと考えられる。また、水田の周囲には雑草が残っており、グリーンベルト状になっていた。
⑮ 流域内西側のパイナップル畑において、ゲットウによるグリーンベルトが確認された。

⑫ 勾配修正による赤土等の流出防止対策

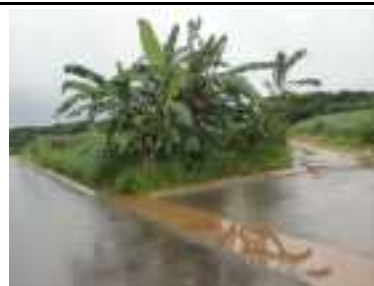
⑬ グリーンベルトによる赤土等の流出防止対策

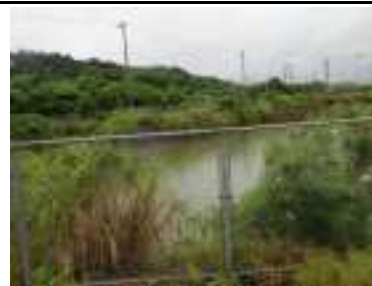
⑯ 沈砂池の状況

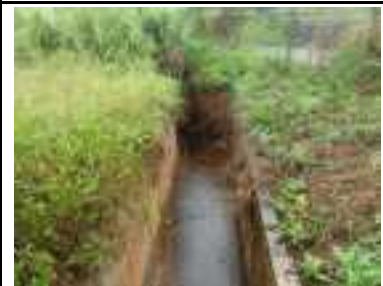
⑰ 沈砂池の状況

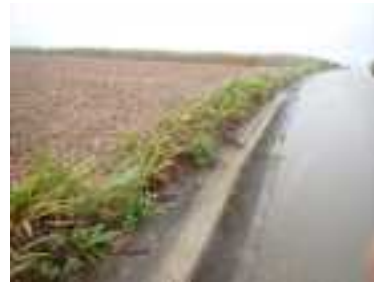
(1)農地
⑭ 流域内南側のサトウキビ畑において、勾配修正による赤土等の流出防止対策が確認された。
⑮ 流域内西側のパイナップル畑において、ゲットウによる赤土等の流出防止対策が確認された。
(2)その他(造成地や工事など)
⑯ 北側支川と西側支川の合流地点において、沈砂池が確認された。入水口付近に濁水が滞留しており、沈砂池として機能してる状態であった。
⑰ 流域内西側において、集水桝が確認された。桝内の水は濁っていたが、越流はなかった。
⑱ 北西側支川上流域において、沈砂池が確認された。
⑲ 流域内北東側の空港裏において、大規模な浸透池が確認された。
第1回確認地点との比較
流出情報等

⑮ グリーンベルトによる赤土等の流出防止対策

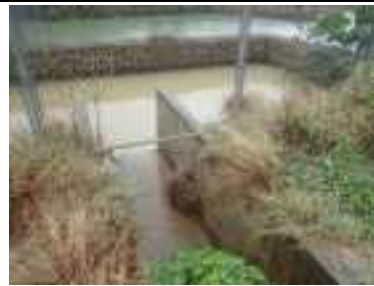
⑯ 沈砂池の状況
