15 慶佐次川河口

調査区域状況

第1回調査(平成30年8月1日実施)

第2回調査(平成31年2月4日実施)

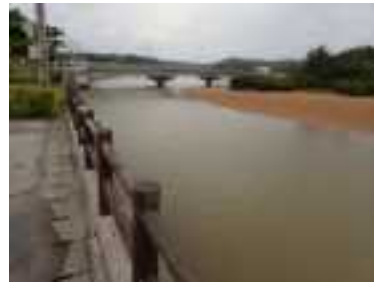
15 慶佐次川河口 第1回調査(平成30年8月1日実施)
調査日には降雨量が36.5mmであったため 降雨時 として調査実施
流出情報等
(1)河口、河川
① 河口域において、濁りが確認され、濁度は1.6(度)であった。
② 河川下流域付近にある農業用水路からの流れ込み箇所において、濁りが確認され、濁度は12.1(度)であった。
③ 地点②の上流にある砂防ダムにおいて、濁りが確認され、濁度は13.8(度)であった。河口域の濁りは、この地点の砂防ダムに堆積した赤土等が降雨により流出したものであるが、赤土等は河口に流れ着く前の堰やマングローブ等で止められ、直接濁水が海へ流れてはいないと考えられる。

① 河口域の状況
(濁り有り)

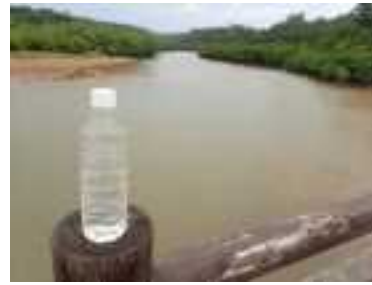
① 採水状況
(濁度1.6(度))

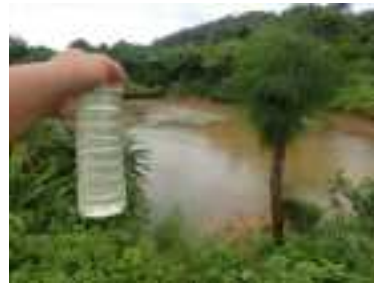
② 採水状況
(濁度12.1(度))

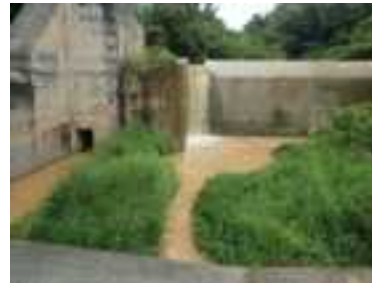
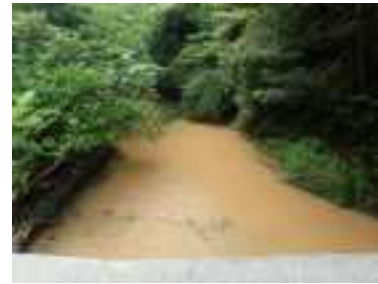
③ 地点②の上流にある砂防ダムの状況(濁り有り)

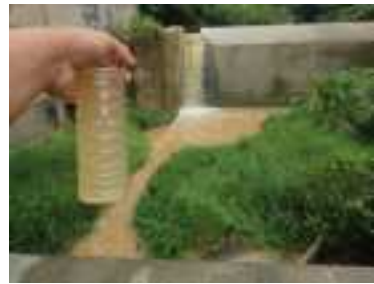
③ 採水状況
(濁度13.8(度))

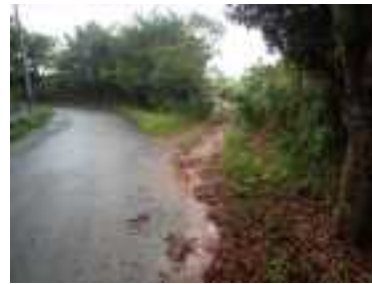
(2)農地
④ 調査区域東北側において、農地から道路へ赤土等の流出が確認された。
⑤ 調査区域北西側において、キク畑から道路へ赤土等の流出が確認された。
(3)その他
⑥ 調査区域西側において、土砂崩れ跡が確認された。赤土等の流出防止対策の土のうが設置してあったが、道路への赤土等の流出痕が確認された。
⑦ 調査区域東側において、山部法面に裸地が目立っており、赤土等の流出可能性があった。
⑧ 調査区域東側において、「国道331号災害復旧工事(平成29年災3号)」が行われていた。規模は、2,839㎡であり、赤土等流出防止条例に係わる表示も確認された。鉄板等の対策により、赤土等の流出はないと考えられる。
⑨ 調査区域東側において、地点⑧の上部の状況が確認された。砂利等が敷き詰められ、この箇所から赤土等が流出する可能性は低いと考えられる。
⑩ 調査区域中央付近において、裸地から道路へ赤土等の流出が確認された。
流出防止対策等

(1)農地
⑪ 調査区域東側の農地において、土のうによる赤土等の流出防止対策が確認された。
⑫ 調査区域中央付近にあるチャレンジ農場のパイナップル畑において、草本等による赤土等の流出防止対策が確認された。
過年度確認地点との比較
(1)農地
④,⑤ 昨年度と比べ変化はなく、農地から道路へ赤土等が流出していた。
⑬,⑭ 昨年度と比べ、バナナ園等の農地では赤土等の流出は確認されなかった。草本により裸地が減少したことに伴い、今後これらの地点から赤土等が流出する可能性は低いと考えられる。
⑮

④ 農地から道路へ赤土等の流出状況

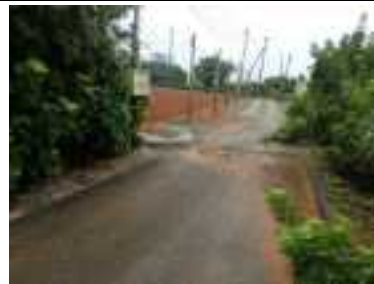
⑤ キク畑から道路へ赤土等の流出状況

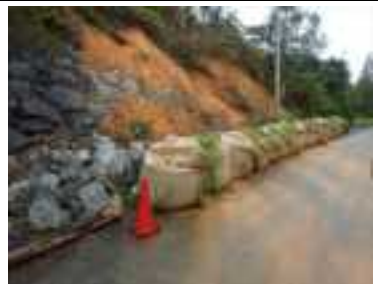
(2)その他
⑥ 昨年度と比べ変化はなく、土砂崩れ箇所から赤土等が流出していた。
⑦ 昨年度と比べ、山部法面から赤土等の流出はなかったものの、依然として裸地が目立つ状態であった。
⑧ 昨年度と比べ変化はなく、土砂崩れの復旧工事が行われていた。
⑩ 昨年度と比べ変化はなく、裸地から赤土等が道路へ流出していた。

⑥ 土砂崩れ箇所からの赤土等の流出痕状況

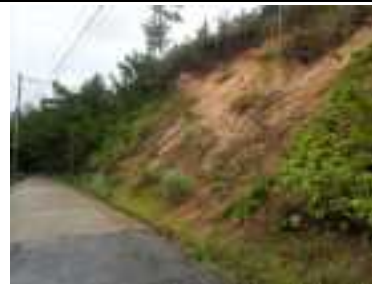
⑦ 裸地目立ち赤土等流出の可能性のある山部法面

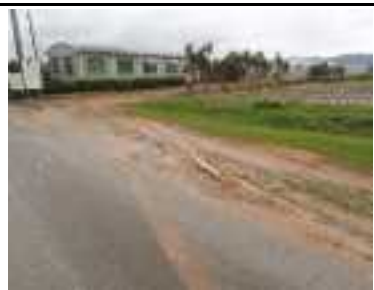
⑮ パイナップル畑から道路へ赤土等の流出状況

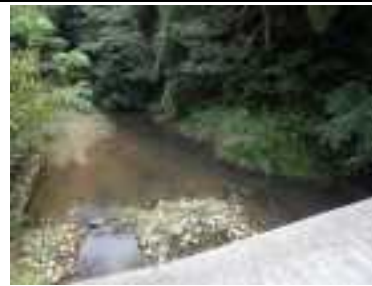
15 慶佐次川河口 第2回調査(平成31年2月4日実施)
調査日には降雨があったが 1.5 mm であったため 平常時 として調査実施
流出情報等
(1)河口、河川
① 河口域において、若干の濁りが確認され、濁度は0.8(度)であった。ただし、この濁りは赤土等によるものではなく、周辺のマングローブ域特有の濁りであると考えられる。
② 河川下流域付近にある農業用水路からの流れ込み箇所において、濁りは確認されなかった。
③ 地点②の上流にある砂防ダムにおいて、濁りは確認されなかった。

③ 地点②の上流にある砂防ダムの状況(濁りなし)

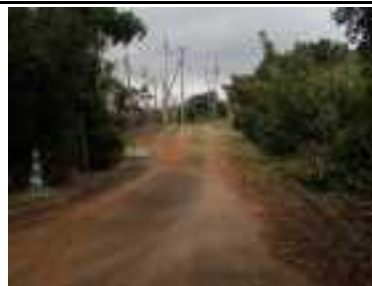
(2)農地
④ 調査区域東北側において、農地から道路へ赤土等の流出痕が確認された。
⑤ 調査区域北西側において、キク畑から道路へ赤土等の流出痕が確認された。
(3)その他
⑥ 調査区域西側において、土砂崩れが確認された。ビニルシートによる赤土等の流出防止対策が確認されたものの、側溝へ赤土等の流出痕も確認された。
⑦ 調査区域東側において、山部法面に裸地が目立っており、赤土等の流出可能性があった。
⑧ 調査区域東側において、「国道331号災害復旧工事(平成29年災1号)」が行われていた。規模は、2,839㎡であり、赤土等流出防止条例に係わる表示も確認された。鉄板等の対策により、赤土等の流出はないと考えられる。
⑨ 調査区域東側において、地点⑧の上部の状況が確認された。砂利等が敷き詰められ、この箇所から赤土等が流出する可能性は低いと考えられる。
⑩ 調査区域東側において、新規造成地が確認された。規模は20×20m程度であり、赤土等流出防止条例に係わる表示は確認されなかったが、地点⑨の工事用の造成地の可能性がある。
⑪ 調査区域中央付近において、裸地から道路へ赤土等の流出が確認された。
流出防止対策等

(1)農地
⑫ 東側流域の農地において、土のうによる赤土等の流出防止対策が確認された。
⑬ 調査区域中央付近にあるチャレンジ農場のパイナップル畑において、草本等による赤土等の流出防止対策が確認された。
第1回確認地点との比較
流出情報等
(1)農地
④ 前回と比べ変化はなく、農地から道路へ赤土等の流出痕が残っていた。
⑤ 前回と比べ、キク畑の流出痕の状況は悪化していた。

⑤ キク畑から道路へ赤土等の流出痕状況

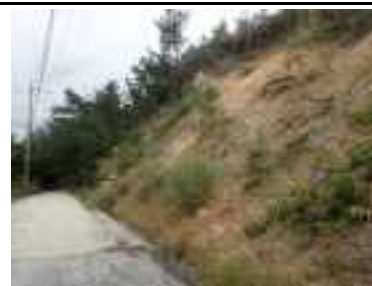
(2)その他
⑦ 前回と比べ、山部法面から赤土等の流出はなかったものの、依然として裸地が目立つ状態であった。
⑧,⑨ 前回と比べ変化はなく、土砂崩れの復旧工事が行われていた。対策の状況からこの地点から赤土等が流出する可能性は低いと考えられる。
⑪ 前回と比べ変化はなく、裸地から道路へ赤土等が流出していた。
⑭ 前回確認された土砂崩れ跡において、石積(フトンカゴ)の設置や法面保護による赤土等の流出防止対策が施されており、今後これらの地点から赤土等が流出する可能性はないと考えられる。
流出防止対策等

⑦ 裸地目立ち赤土等流出の可能性のある山部法面

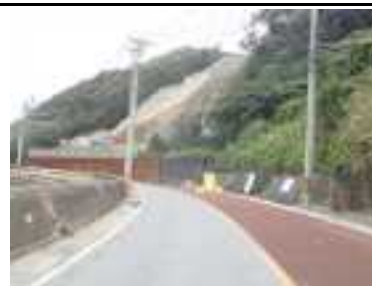
⑧ 災害復旧工事の状況

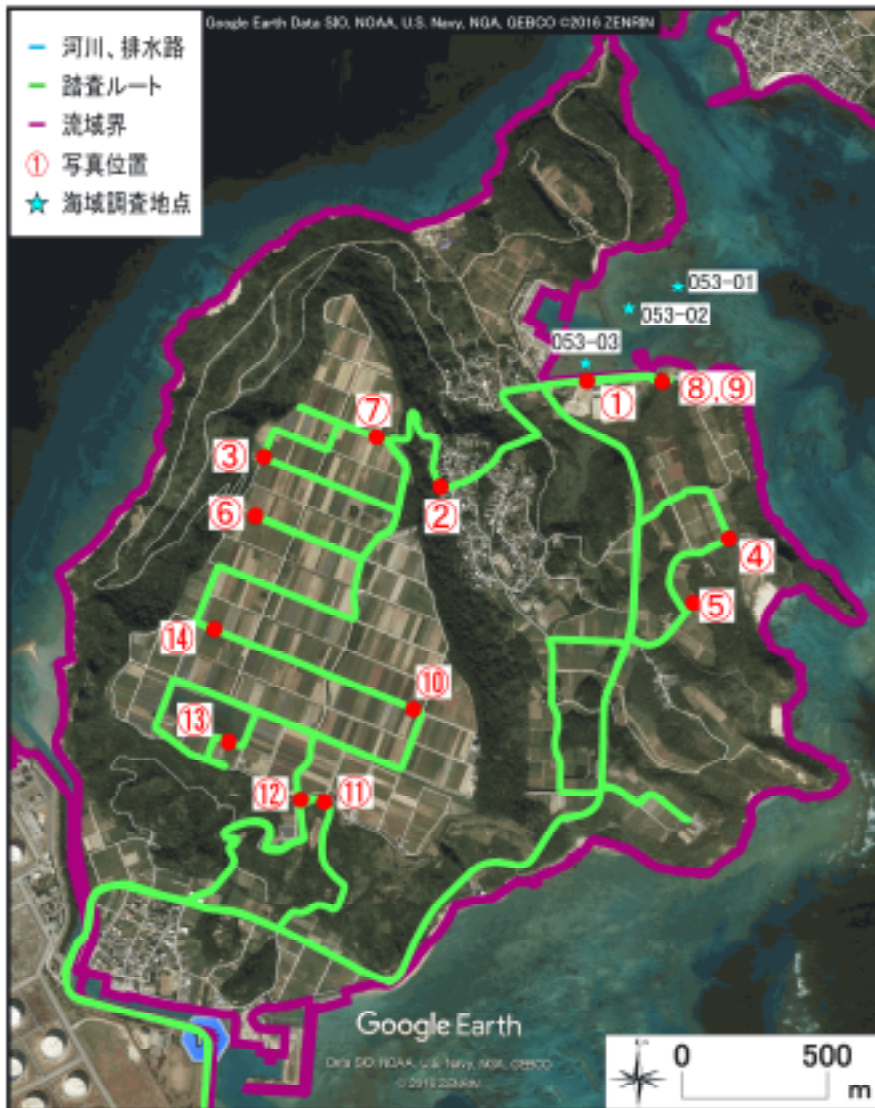
調査図

53 池味地先 第1回調査(平成30年8月2日実施)
調査日には降雨量が 22.0 mmであったため 降雨時 として調査実施
流出情報等
(1)河口、河川
① 河口域において、濁りは確認されなかった。
② 流域内北側において、与那城町文化財指定「ヤンガー(建造物)」が確認された。ヤンガー内にある湧水に濁りは確認されなかった。
③ 流域内西側の水路において、濁りが確認され、濁度は61.1(度)であった。

(2)農地
④ 流域内東側において、農地から道路へ赤土等の若干の流出が確認された。
⑤ 流域内東側において、サトウキビ畑から側溝へ赤土等の流出が確認された。
⑥ 流域内西側において、農地から道路へ赤土等の若干の流出が確認された。
⑦ 流域内北側において、農地から側溝へ濁水の流出が確認された。濁水は周辺の農地からのものも合流し地点③の濁りにつながったと考えられる。

(3)その他(造成地や工事など)
⑧ 流域内北東側において、「沖広鉱山」の工事が行われていた。規模は11,708㎡であり、赤土等流出防止条例に係わる表示が確認された。現場にはビニルシート等による赤土等流出防止対策が施されていた。
⑨ 流域内北東側において、「(仮称)TM-RESIDENCE新築工事」が確認された。規模は3,947.38㎡であり、赤土等流出防止条例に係わる表示が確認された。
流出防止対策等

(1)農地
⑩ 流域内南側の農地において、植栽による赤土等の流出防止対策が確認された。
(2)その他(造成地や工事など)
⑪ 流域内南側の土砂崩れ箇所において、矢板等による赤土等の流出防止対策が確認され、特に流出はなかった。
⑫ 流域内南側において、沈砂池が確認され、オーバーフローをしていたが、その水に濁りはほとんどなかった。
⑬ 流域内西側において、貯水池が確認された。オーバーフローはしていなかった。
過年度確認地点との比較
流出情報等

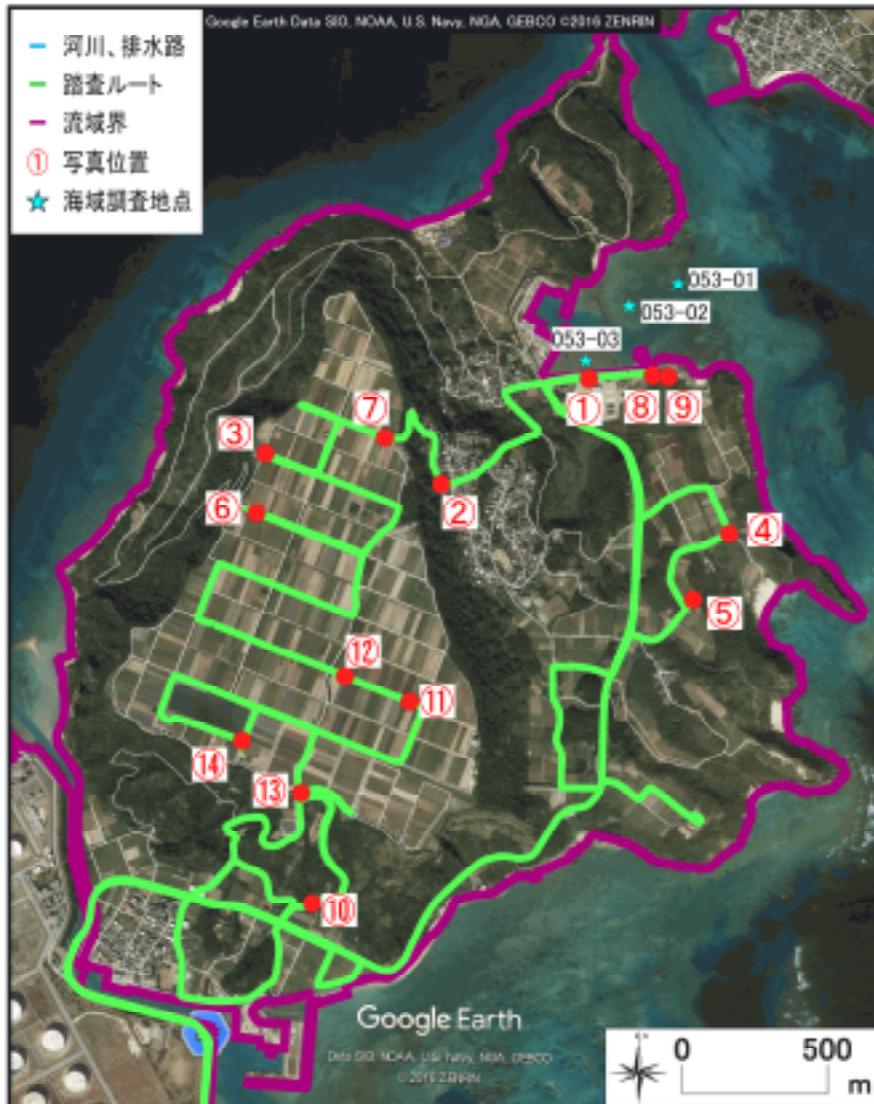
調査図

- ① 河口域において、濁りは確認されなかった。
- ② 流域内北側において、与那城町文化財指定「ヤンガー(建造物)」が確認された。ヤンガー内にある湧水に濁りは確認されなかった。
- ③ 流域内西側の水路において、濁りは確認されなかったが、水路内に赤土等の堆積は確認された。

- ④ 流域内東側において、農地から道路へ赤土等の若干の流出痕が確認された。
- ⑤ 流域内東側において、サウキビ畑から側溝や道路へ赤土等の流出痕が確認された。
- ⑥ 流域内西側において、農地から道路へ赤土等の流出痕が確認された。
- ⑦ 流域内北側において、農地から溝へ赤土等の流出が確認された。側溝内には赤土等が堆積していた。

- ⑧ 流域内北東側において、「沖広鉱山」の工事が行われていた。規模は11,708㎡であり、赤土等流出防止条例に係わる表示が確認された。現場にはビニルシート等による赤土等流出防止対策が施されていたが、道路への若干の赤土等の流出痕が確認された。
- ⑨ 流域内北東側において、「(仮称)TM-RESIDENCE新築工事」が確認された。赤土等流出防止条例に係わる表示は確認されなかった。
- ⑩ 流域内西側の土砂崩れにおいて、側溝や道路へ赤土等の流出が確認された。

- ④ 前回と比べ、流出痕が若干薄くなっており、改善していた。
- ⑤ 前回と比べ変化はなく、赤土等が側溝へ流出、堆積していた。
- ⑥ 前回と比べ変化はなく、道路への流出痕が確認された。
- ⑦ 前回濁水が帯水していた側溝には、農地から流出した赤土等が堆積していた。

- ⑧ 昨年度と比べ変化はなく、「沖広鉱山」工事が継続していた。
- ⑨ 前回と比べ、工事は進行していたが、前回は赤土等流出防止条例に係わる表示があったが、今回は確認されなかった。なお、裸地はほとんどなくなっていた。
