## 85 吹通川河口

85 吹通川河口

第1回調査(平成30年7月11日実施)

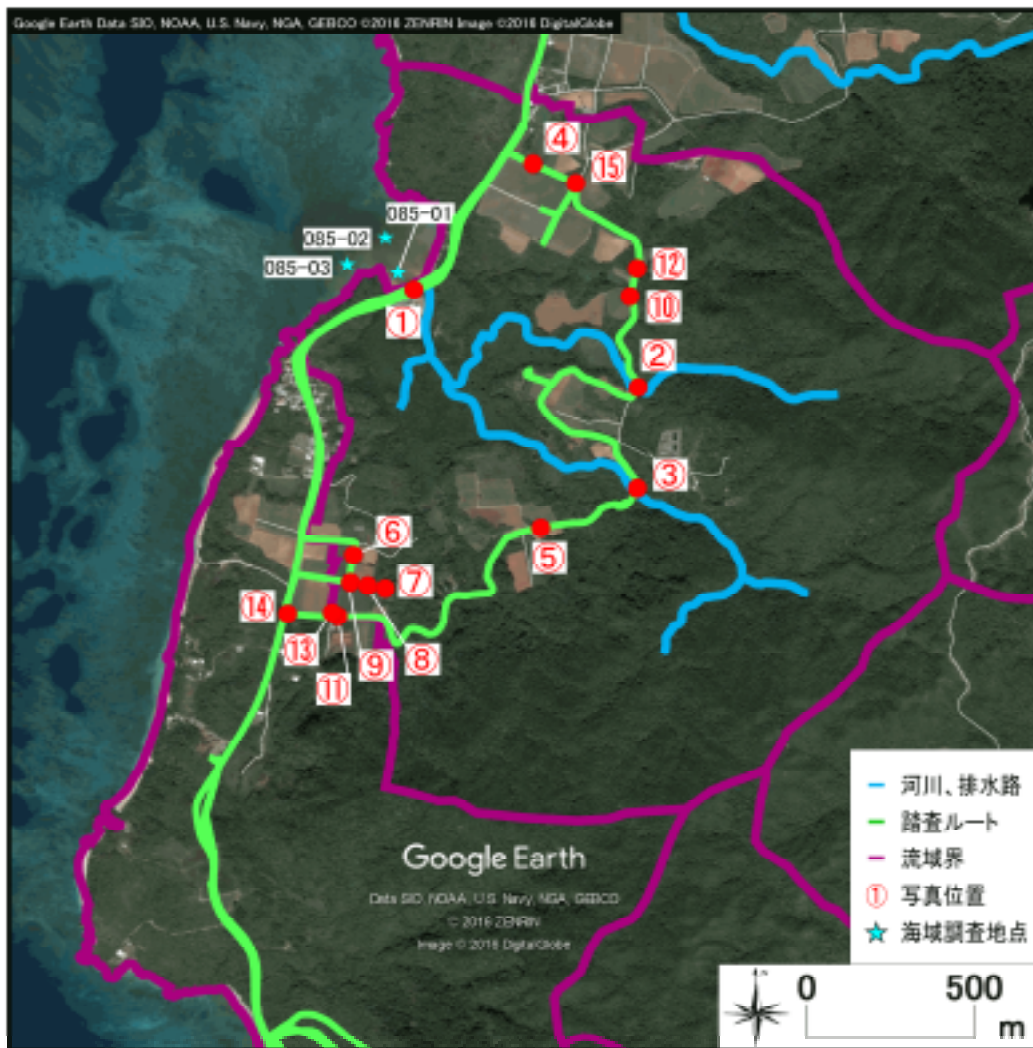
調査図

- ① 河口域において、若干の濁りが確認され、濁度は1.8(度)であった。その濁度から海域への流出は見た目ほどではないようであった。
- ② 東側支川中流域において、濁りは確認されなかった。
- ③ 南側支川中流域において、濁りは確認されなかった。

- ④ 流域内北側において、サトウキビ畑から道路へ赤土等の流出痕が確認された。
- ⑤ 流域内中央付近において、赤土等の流出の可能性が高いサトウキビ畑が確認された。
- ⑥ 流域内中央付近において、農地から道路や側溝へ赤土等の流出痕が確認された。
- ⑦ 流域内中央付近において、サトウキビ畑から流出したと考えられる赤土等が側溝に堆積した状態が確認された。
- ⑧ 流域内中央付近において、サトウキビ畑から側溝や道路へ赤土等の流出痕が確認された。
- ⑨ 流域内西側において、農地から側溝や道路へ赤土等の流出痕が確認された。

- ⑩ 流域内東側のサトウキビ畑において、草本によるグリーンベルトが確認された。
- ⑪ 流域内南側の農地において、マルチングによる赤土等の流出防止対策が確認された。

- ④,⑧, ⑨ 昨年度と比べ変化はなく、サトウキビ畑等の農地から道路や側溝へ赤土等が流出していた。
- ⑦ 昨年度と比べ変化はなく、サトウキビ畑から流出したと考えられる赤土等が側溝に堆積していた。
- ⑫,⑬, ⑭ 昨年度と比べ、農地から赤土等の流出は確認されなかった。

- ⑮ 昨年度と比べ、路肩から赤土等の流出は確認されなかった。

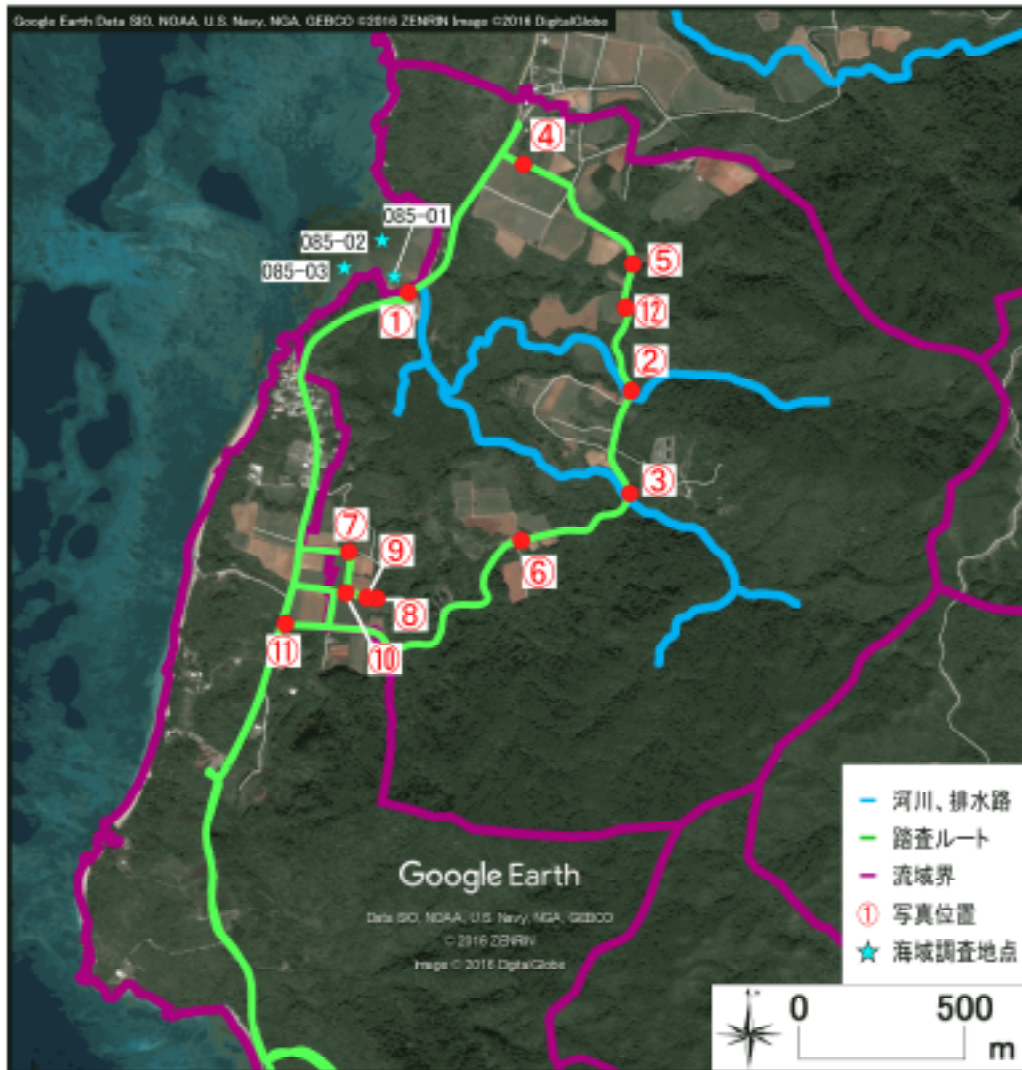
調査図

- ① 河口域において、濁りは確認されなかった。
- ② 東側支川中流域において、濁りは確認されなかった。
- ③ 南側支川中流域において、濁りは確認されなかった。

- ④ 流域内北側において、サトウキビ畑から道路へ赤土等の若干の流出痕が確認された。
- ⑤ 流域内東側において、農地から道路へ赤土等の流出痕が確認された。
- ⑥ 流域内中央付近において、農地から道路へ赤土等の流出痕が確認された。
- ⑦ 流域内中央付近において、農地から道路や側溝へ赤土等の流出痕が確認された。
- ⑧ 流域内中央付近において、サトウキビ畑から流出したと考えられる赤土等が側溝に堆積した状態が確認された。
- ⑨ 流域内中央付近において、サトウキビ畑から側溝や道路へ赤土等の流出痕が確認された。
- ⑩ 流域内西側において、農地から側溝や道路へ赤土等の流出痕が確認された。
- ⑪ 流域内南側において、農地から道路や側溝へ赤土等の流出痕が確認された。

- ⑫ 流域内東側のサトウキビ畑において、草本によるグリーンベルトが確認された。

- ④,⑤,
- ⑦,⑨, 前回と比べ、赤土等の流出痕はより強く残っていた。
- ⑩
- ⑥ 前回と比べ、流出可能性が高いとされたサトウキビ畑から道路へ流出痕が確認された。
- ⑧ 前回と比べ変化はなく、側溝内に赤土等が堆積していた。
- ⑪ 前回流出が確認されなくなった箇所に赤土等の流出痕が確認された。

- ⑫ 前回と比べ変化はなく、サトウキビ畑に草本によるグリーンベルトが施されていた。

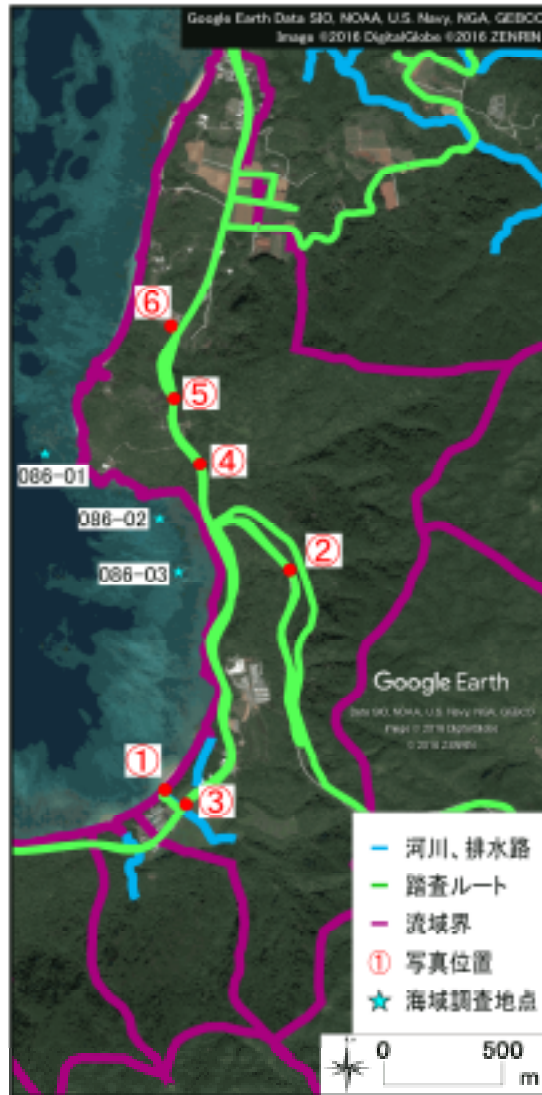
調査図

- ① 河口域において、濁りは確認されなかった。
- ② 調査区内中央付近に位置する水路において、濁りは確認されなかった。

- ③ 河川中流域の牧草地において、赤土等の流出の可能性は無いと考えられる。

- ④ 調査区内中央付近において、ホテル敷地内から道路へ赤土等の若干の流出痕が確認された。
- ⑤ 調査区内中央付近において、「(仮称)ラビスタ石垣島計画」の工事が確認された。規模は25,524㎡であり、赤土等流出防止条例に係わる表示は確認されなかった。工事箇所には砂利敷等で裸地はほとんどなかったため、赤土等の流出の可能性は低いと考えられる。
- ⑥ 調査区内北側において、造成地が確認された。規模は40×40m程度であり、赤土等流出防止条例に係わる表示は確認されなかった。現在工事等を行われていないようであり、また草本等により裸地も少なかったことから、この地点から赤土等が流出する可能性は低いと考えられる。

- ③ 昨年度と比べ変化はなく、ホテル敷地内から道路へ赤土等の若干の流出が確認された。
- ④ 昨年度と比べ、工事の大部分は完了しているようであり、赤土等流出防止条例に係わる表示も取り払われていた。
- ⑤ 昨年度と比べ、草本等により裸地が減少していた。

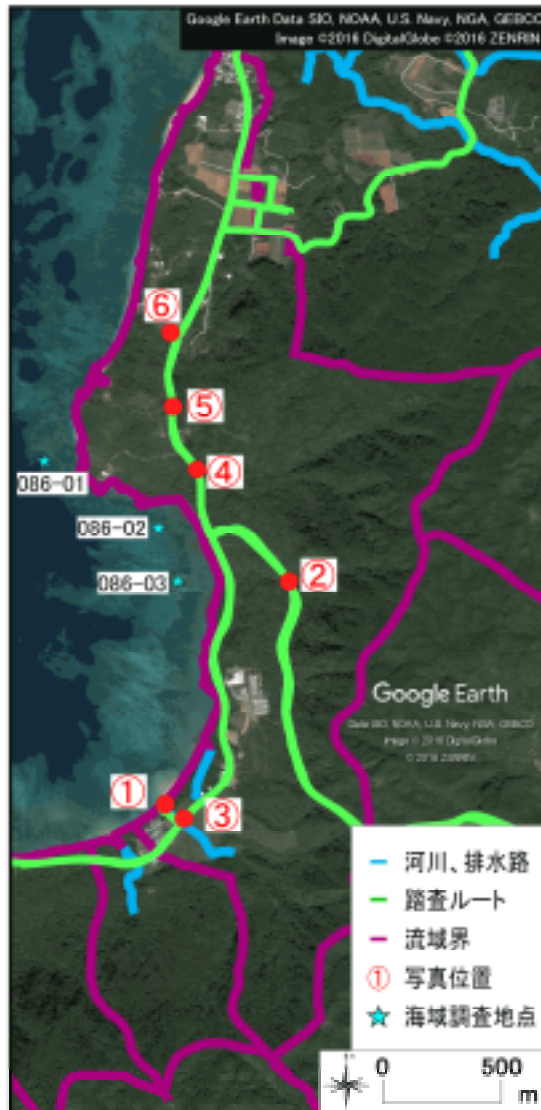
調査図

86 浦底湾 第2回調査(平成31年1月15日実施)
調査日には降雨量が0mmであったため 平常時 として調査実施
流出情報等
(1)河口、河川
① 河口域において、濁りは確認されなかった。
② 調査区内中央付近に位置する水路において、濁りは確認されなかった。
(2)農地
③ 河川中流域の牧草地において、赤土等の流出の可能性は無いと考えられる。
(3)その他(造成地や工事など)
④ 調査区内中央付近において、ホテル敷地内から道路へ赤土等の若干の流出痕が確認された。
⑤ 調査区内中央付近において、「(仮称)ラビスタ石垣島計画」の工事が確認された。規模は25,524㎡であり、赤土等流出防止条例に係わる表示は確認されなかった。工事箇所には砂利敷等で裸地はほとんどなかったため、赤土等の流出の可能性は低いと考えられる。
⑥ 調査区内北側において、造成地が確認された。規模は40×40m程度であり、赤土等流出防止条例に係わる表示は確認されなかった。現在工事等を行われていないようであり、また草本等により裸地も少なかったことから、この地点から赤土等が流出する可能性は低いと考えられる。
過年度確認地点との比較
流出情報等
(1)農地
③ 前回と比べ変化はなく、牧草地から赤土等の流出はなかった。
(2)その他(造成地や工事など)
④ 前回と比べ変化はなく、ホテル敷地内から道路へ赤土等の若干の流出痕が確認された。
⑤ 工事の大部分は完了しているようではあったが、前回から引き続き工事事務所のようなプレハブは設置されていた。
⑥ 前回と比べ変化はなく、造成地に建設などの工事はなく、裸地も草本によりほとんどなかった。

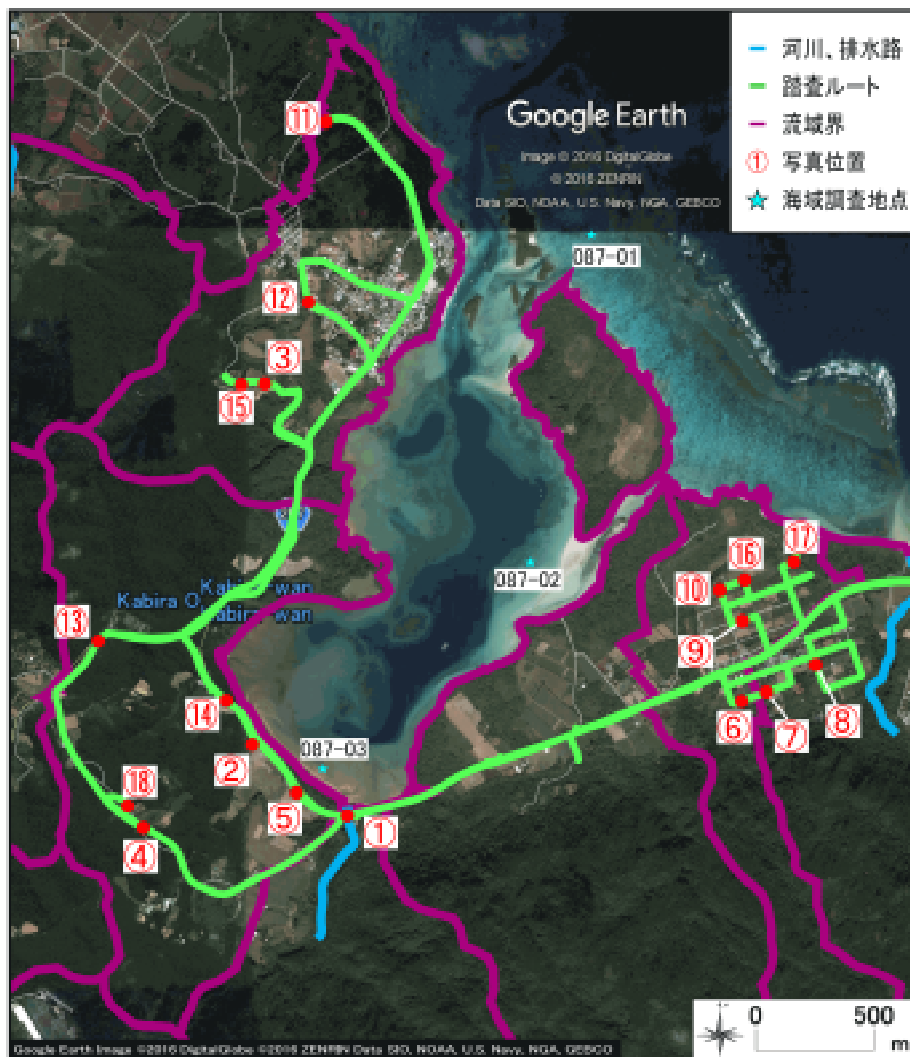
調査図

- ① 河口域において、濁りは確認されなかった。
- ② 流域内西側の水田から河川へ続く水路において、濁りは確認されなかった。

- ③ 流域内北側において、パイナップル畑に裸地が確認された。一部が水路状となっており、雨水はこの水路を通り周辺の谷部へと流れるため、赤土等が流出する可能性があると考えられる。
- ④ 流域内南西側において、斜面にある農地から側溝や道路へ赤土等の流出が確認された。
- ⑤ 流域内南側の水田において、赤土等の流出は確認されなかったが、水田の特徴から、許容量を超えた時に濁水がオーバーフローする可能性があると考えられる。
- ⑥ 流域内東南側において、サウキビ畑から側溝や道路へ赤土等の流出痕が確認された。
- ⑦ 流域内東南側において、農地から道路へ赤土等の若干の流出痕が確認された。
- ⑧ 流域内東側において、裸地が目立ち赤土等の流出可能性が高い農地が確認された。
- ⑨ 流域内東側において、サウキビ畑から側溝や道路へ赤土等の若干の流出痕が確認された。
- ⑩ 流域内東側において、側溝内にサウキビ畑から流出した赤土等の堆積が確認された。

- ⑪ 流域内北側において、「マリオットリゾートアンドスパ 石垣島」の工事予定地が確認された。工事区域には砂が敷かれており、自然の裸地は確認されなかった。
- ⑫ 流域内北西側において、新規宅地造成工事が確認された。
- ⑬ 流域内西側において、地点⑭の「石垣島農業利水事業 名蔵3号幹線水路川平工区(その1)工事」の資材置き場が確認された。
- ⑭ 流域内西側において、「石垣島農業利水事業 名蔵3号幹線水路川平工区(その1)工事」が行われているようであった。規模は40×20m程度であり、赤土等流出防止条例に係わる表示が確認されなかった。また、周辺はアスファルトや草地で囲まれており、簡易沈砂池も設置されていたことから、この地点から赤土等が流出する可能性は低いと考えられる。

- ⑮ 流域内北西側のパイナップル畑において、畦畔による赤土等の流出防止対策が確認された。
- ⑯ 流域内東側の農地において、綱や石積みによる赤土等の流出防止対策が確認された。
- ⑰ 流域内東側のサウキビ畑において、植栽による赤土等の流出防止対策が確認された。

- ③、⑥、昨年度と比べ変化はなく、パイナップル畑等の農地から道路や側溝等に赤土等が流出している。
- ⑦、⑨ た。
- ⑤ 昨年度と比べ、赤土等の流出が確認されていないが、裸地の状況等から改善は見られず、流出する可能性が未だ高い状態であると考えられる。
- ⑩ 昨年度と比べ変化はなく、側溝内に赤土等の堆積していた。
- ⑱ 昨年度と比べ、赤土等の流出はなく、今後この地点から流出する可能性は低いと考えられる。

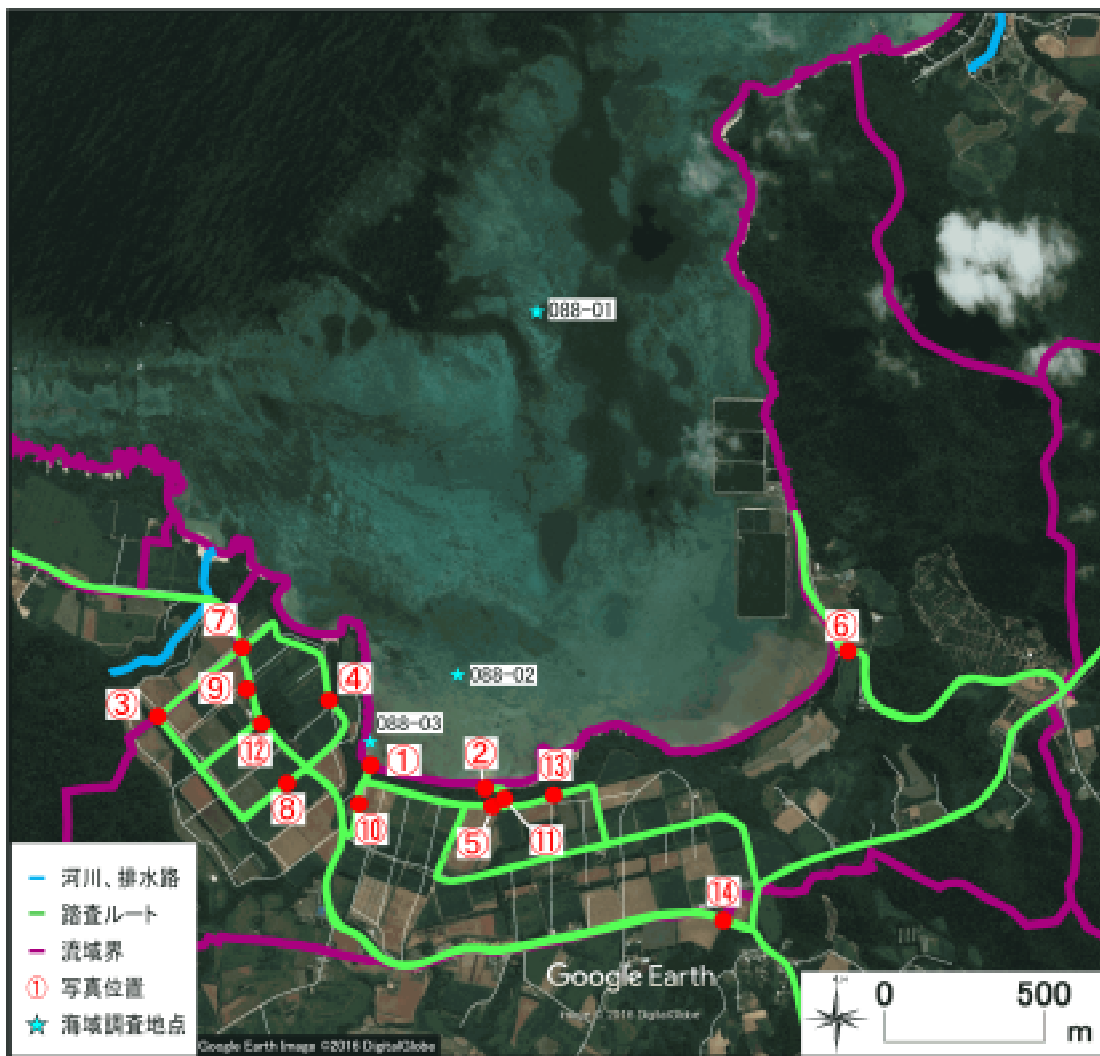
調査図

<b>88 崎枝湾 第1回調査(平成30年12月26日実施)</b>
<b>調査日には降雨量が74 mmであったため 降雨時 として調査実施</b>
<b>流出情報等</b>
<b>(1)河口、河川</b>
① 西側河口域において、濁りが確認され、濁度は26.9(度)であった。濁りの原因は、直上に位置する地点⑩の沈砂地から流出した濁水が原因であると考えられる。
② 東側河口域において、濁りが確認され、濁度は18.6(度)であった。濁りの原因は、直上に位置する地点⑪の沈砂地から流出した濁水が原因であると考えられる。
<b>(2)農地</b>
③ 流域内西側において、農地から側溝へ赤土等の若干の流出が確認された。
④ 流域内西側において、農地から道路や側溝へ赤土等の若干の流出が確認された。また、道路上には赤土等の堆積も確認された。
⑤ 流域内中央付近において、水田から側溝へ濁水の流出が確認され、濁度は19.8(度)であった。
⑥ 調査区域内東において、水田から流出したものと考えられる濁水が側溝に滞留していた。特に外部へ流出する状況は確認されなかった。
<b>流出防止対策等</b>
<b>(1)農地</b>
⑦ 流域内西側のサトウキビ畑において、雑草によるグリーンベルトが確認された。
⑧ 流域内西側の農地において、マルチングによる赤土等の流出防止対策が確認された。
<b>(2)その他(造成地や工事など)</b>
⑨ 流域内西側において、集水桝が確認された。桝内には濁水が滞留しており、特に外部へ流出してはいないようであった。
⑩ 地点①の直上に、沈砂池が確認された。フェンスに囲まれており、調査時にはオーバーフローの状況はわからなかったが、直接つながる地点①の濁りの状況から濁水が流出していると考えられる。
⑪ 地点②の直上に、沈砂池が確認された。オーバーフローの状況はわからなかったが、直接つながる地点②の濁りの状況から濁水が流出していると考えられる。
<b>過年度確認地点との比較</b>
<b>流出情報等</b>
<b>(1)農地</b>
③ 昨年度と比べ、農地から側溝へ赤土等が若干流出していた。
④ 昨年度と比べ変化はなく、農地から側溝や道路へ赤土等が流出していた。
