90 名蔵湾

第1回調査(平成30年12月28日実施)

95 白保

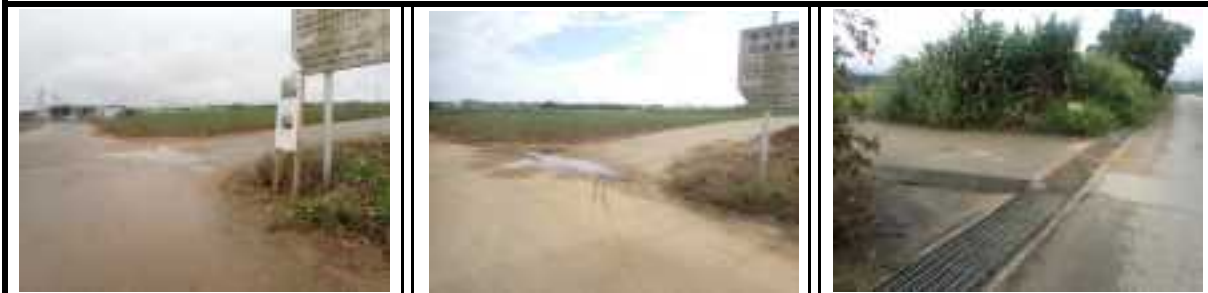
⑨ サトウキビ畑から道路や側溝へ赤土等の流出痕状況

⑨ 前回の状況
