99 与那良川河口

第1回調査(平成30年11月6日実施)

103 嘉弥真水道

第1回調査(平成30年12月26日実施)

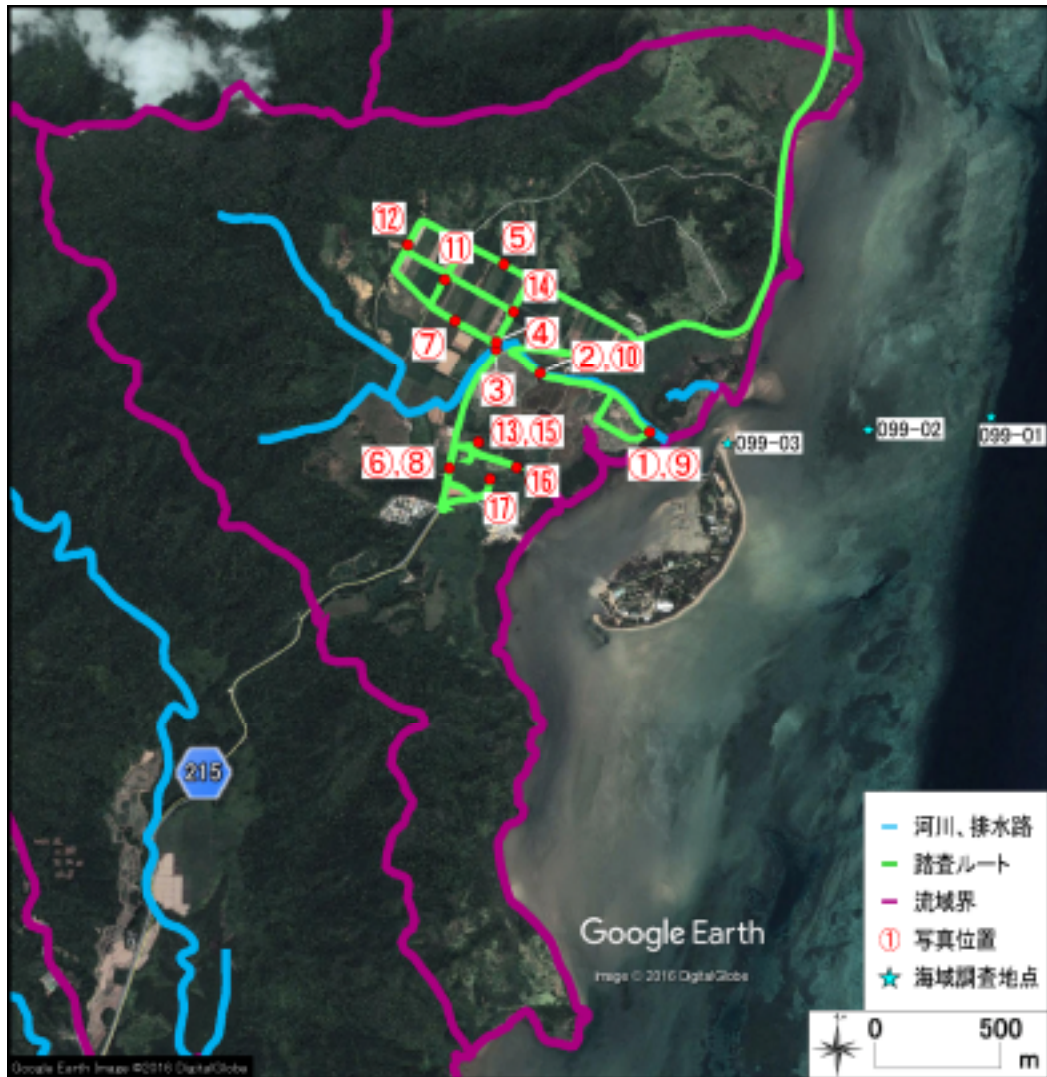
調査図

- ① 河口域付近において、濁りは確認されなかった。
- ② 河川下流域において、濁りは確認されなかった。
- ③ 河川中流域において、濁りは確認されなかった。
- ④ 農地内水路(下部)において、濁りは確認されなかった。
- ⑤ 地点③の水路上流の山部からの流れ込み箇所において、濁りは確認されなかった。しかし、水路の一部に赤土等の堆積が確認されており、降雨時には流出する可能性が考えられる。
- ⑥ 南側河川において、濁りは確認されなかった。

- ⑦ 流域内中央付近の牧場において、道路へ赤土等の流出痕が確認された。
- ⑧ 流域内南側付近において、「与那良原地区ほ場整備工事(H29-1)」が確認された。工事面積は89,600㎡となっており、赤土等流出防止条例に係わる表示も確認された。

- ⑨ 河川下流域の水田周辺において、畦畔や法面保護による赤土等の流出防止対策が確認された。
- ⑩ 河川下流域付近の水田において、草本によるグリーンベルトが確認された。
- ⑪ 流域内中央付近の牧草地において、草本によるグリーンベルトが確認された。
- ⑫ 流域内南西付近の農地において、植栽によるグリーンベルトが確認された。
- ⑬ 流域内南側の農地において、鉄柵等による赤土等の流出防止対策が確認された。しかし、一部側溝や道路へ赤土等の流出も確認された。この地点は地点⑧のほ場工事により整備されたものであり、まだ農地としての利用は開始されていないようであった。

- ⑭ 流域内中央付近において、集水樹が確認された。
- ⑮,⑯ 流域内南側において、地点⑧のほ場整備工事に伴い新たに造成された沈砂池が確認された。
- ⑰ 今後、赤土等の流出防止効果が期待される。

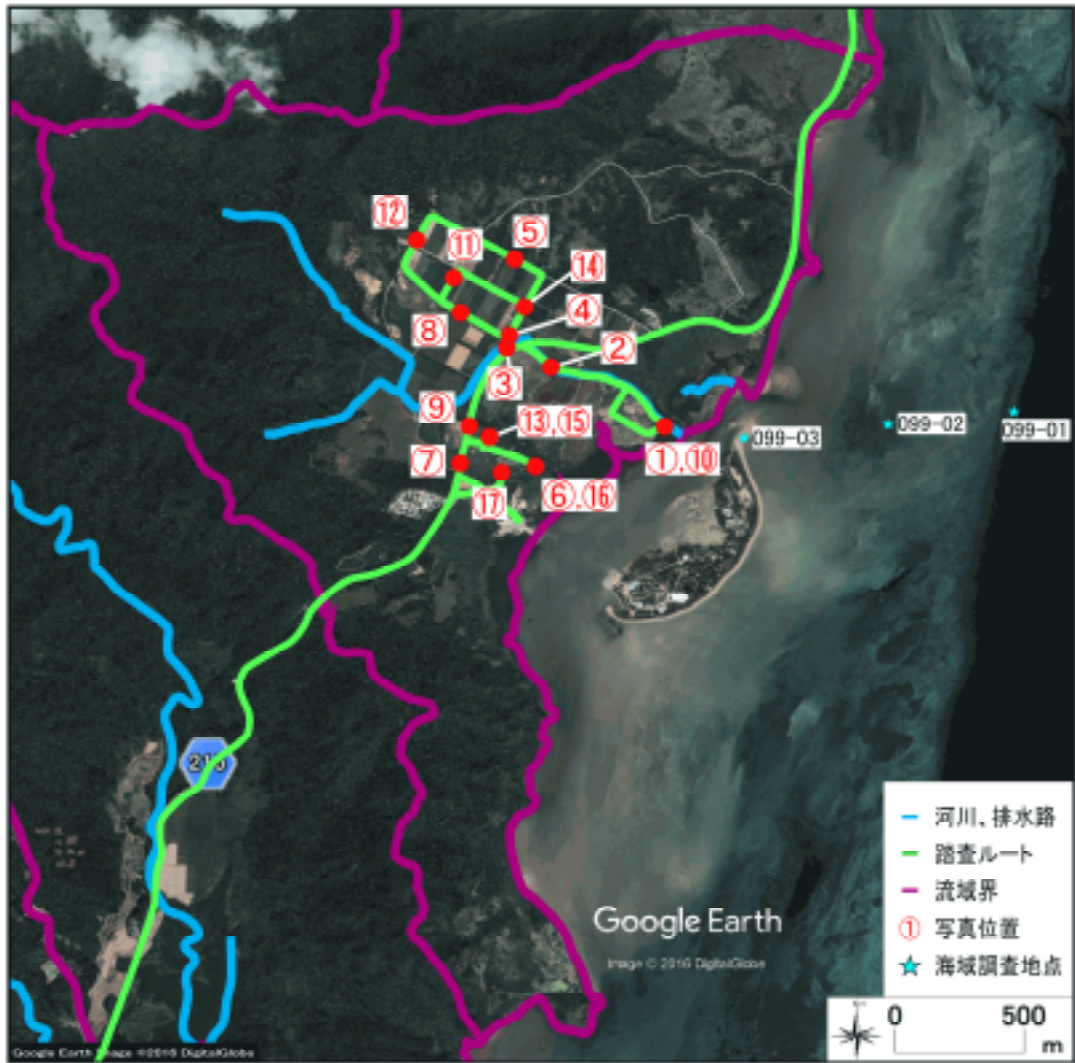
調査図

- ① 河口域付近において、若干の濁りが確認され、濁度は2.8(度)であった。
- ② 河川下流域において、若干の濁りが確認され、濁度は3.7(度)であった。
- ③ 河川中流域において、若干の濁りが確認され、濁度は2.8(度)であった。
- ④ 農地内水路(下部)において、若干の濁りが確認された。
- ⑤ 地点③の水路上流の山部からの流れ込み箇所において、濁りは確認されなかった。
- ⑥ 南側河川河口付近において、若干の濁りが確認され、濁度は8.6(度)であった。濁りの原因は地点⑮⑯の沈砂池からオーバーフローした濁水と考えられる。
- ⑦ 南側河川上流域において、濁りは確認されなかった。

- ⑧ 流域内中央付近の牧場において、道路へ赤土等の流出痕が確認された。
- ⑨ 流域内南側付近において、「与那良原地区ほ場整備工事(H29-1)」が確認された。工事面積は89,600㎡となっており、赤土等流出防止条例に係わる表示も確認された。また、圃場整備に伴い、地点⑮⑯⑰の沈砂池も併設されていた。

- ⑩ 河川下流域の水田周辺において、畦畔や法面保護による赤土等の流出防止対策が確認された。
- ⑪ 流域内中央付近の牧草地において、草本によるグリーンベルトが確認された。
- ⑫ 流域内南西付近の農地において、植栽によるグリーンベルトが確認された。
- ⑬ 流域内南側の農地において、鉄柵等による赤土等の流出防止対策が確認された。しかし、一部側溝や道路へ赤土等の流出も確認された。また、側溝は地点⑮の沈砂池へとつながる。

- ⑭ 流域内中央付近において、集水樹が確認された。
- ⑮ 流域内南側の沈砂地において、オーバーフローが確認され、その濁度は189.0(度)であった。
- ⑯ 流域内南側の沈砂地において、オーバーフローが確認され、その濁度は175.0(度)であった。
- ⑰ 流域内南側の沈砂地において、オーバーフローが確認されたが、濁りは確認されなかった。

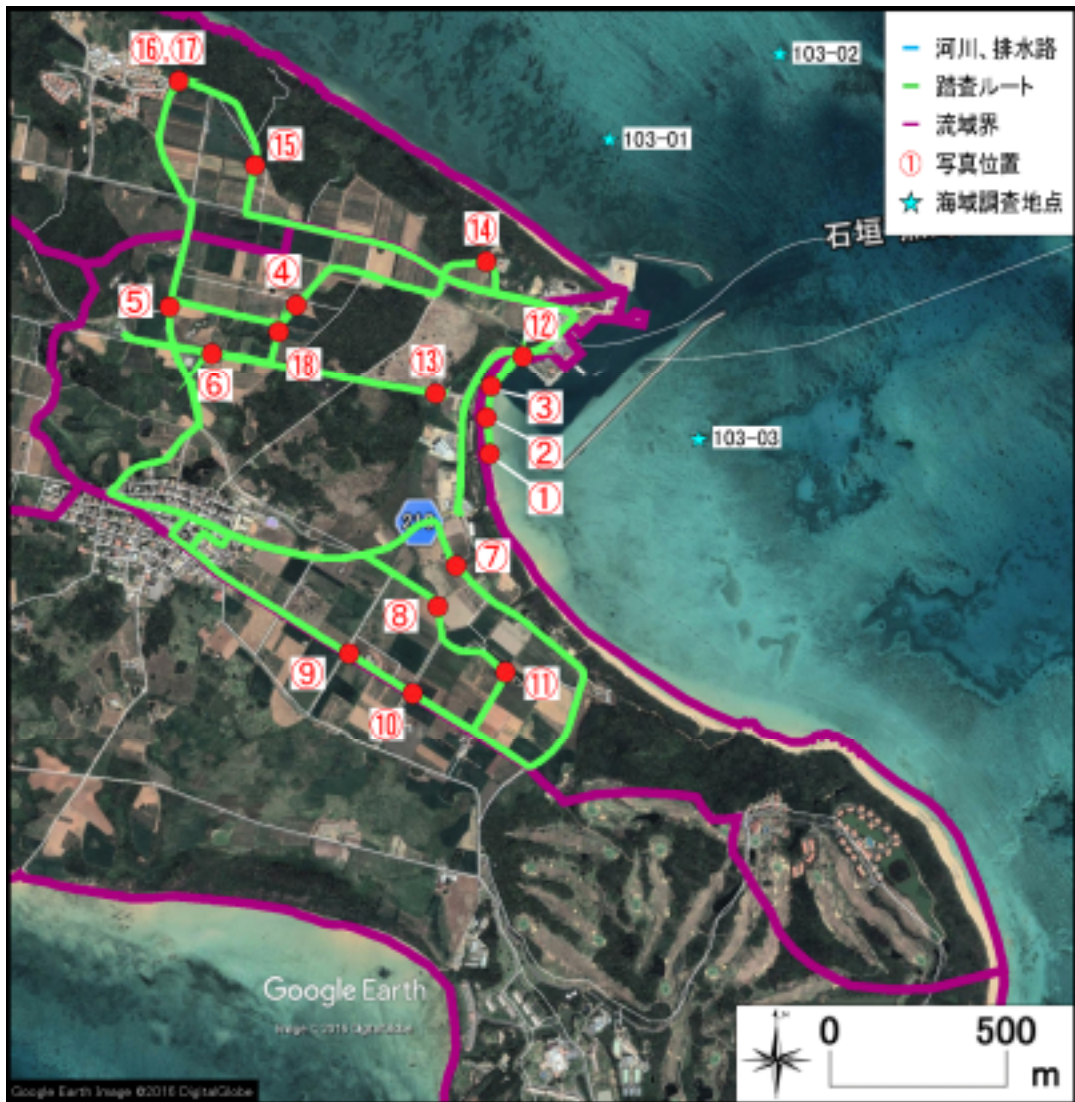
調査図

103 嘉弥真水道 第1回調査(平成30年12月26日実施)
調査日には降雨量が 42.5 mm であったため 降雨時 として調査実施
流出情報等
(1)河口、河川
① 南側河口域において、若干の濁りが確認され、その濁度は0.4(度)であった。
② 中央付近河口域において、若干の濁りが確認され、その濁度は2.1(度)であった。
③ 北側河口域において、若干の濁りが確認され、その濁度は0.2(度)であった。調査区域内では一部農地から濁水があふれている状態が確認されたが、海域への流出はあまりない状態であった。

(2)農地
④ 調査区域北側において、サウキビ畑から道路へ若干の赤土等の流出が確認された。
⑤ 調査区域北西側において、牧草地から水路や道路へ赤土等の流出が確認された。
⑥ 調査区域西側において、サウキビ畑から水路や道路へ赤土等の流出が確認された。
⑦ 調査区域東側において、サウキビ畑から側溝へ赤土等の流出が確認された。また、側溝には赤土等の堆積も確認された。
⑧ 調査区域中央付近において、サウキビ畑から道路へ赤土等の流出が確認された。また、道路には赤土等の堆積も確認された。
⑨ 調査区域南側において、サウキビ畑から側溝や道路へ赤土等の流出が確認された。
⑩ 調査区域南側において、牧草地から側溝や道路へ赤土等の流出が確認された。また、牧草地からは濁水が流出しており、その濁度は96.7(度)であった。
⑪ 調査区域南側において、牧草地 から道路へ赤土等の若干の流出が確認された。

(3)その他(造成地や工事など)
⑫ 調査区域海岸付近において、護岸整備工事が確認された。規模は40×20m程度で、看板や赤土等流出防止条例に係わる表示は確認されなかったが、特に赤土等の流出は見られなかった。
⑬ 調査区域東側において、宅地横の草地から水路は道路への赤土等の流出が確認された。
流出防止対策等
