(4) 県総合運動公園 自転車競技場

施設の老朽化状況

(5)奥武山公園 県立武道館アリーナ

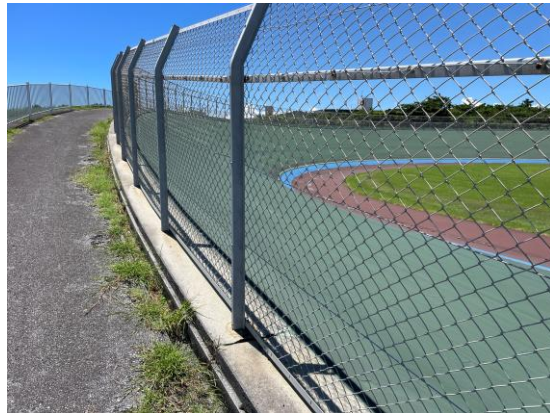
外周フェンス

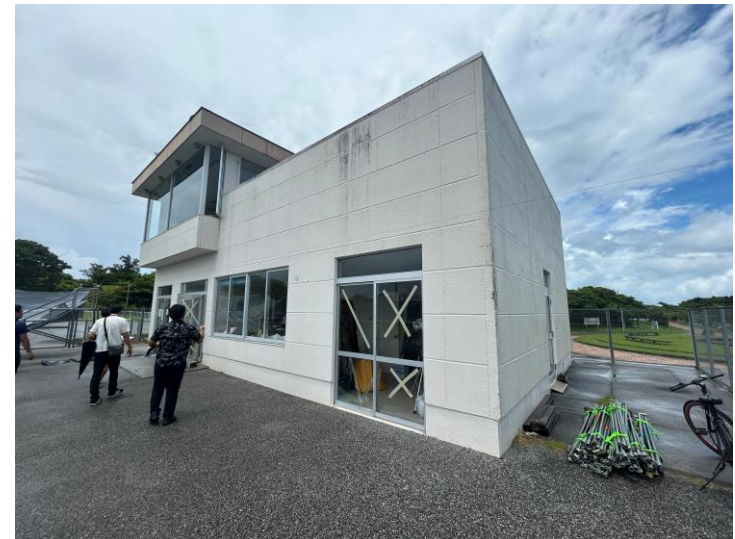
管理棟

区分	主な課題	改修重要度	対応方針（案）
老朽化	・ 走路舗装・バンク部の劣化（ひび割れ、白化、滑り止め機能低下、継ぎ目段差、不陸）	高	全面張替え必須：舗装面は全面更新を前提とし、あわせてバンク精度、不陸、段差是正を実施
	・ 管理棟の著しい劣化	高	建替え必須：屋根・構造・衛生設備の劣化が大きく、部分改修ではなく管理棟建替えを前提
バリアフリー	・ 観客席動線における敷地内通路のスロープ急こう配	低	仮設置による対応
	・ 管理棟におけるバリアフリー設備	－	管理棟立替時に検討を行う
施設基準	・ 補助滑走路の不足	低	仮設置可能
	・ 安全地帯不足・ブルーバンド不足	高	改修必須：舗装全面張替えと一体で、安全地帯幅の確保とブルーバンド整備を実施
	・ ブルーバンドより50cm以内に有蓋堅牢の排水設備	高	改修必須：舗装全面張替えと一体で、安全地帯幅の確保とブルーバンド整備を実施
	・ インフィールドフェンスが未設置	高	改修必死：安全性確保のためフェンス整備
	・ インフィールド出入口となる地下道未整備	高	地下道新設必須：走路横断動線では安全上支障があるため、地下道新設を前提
	・ 電源容量不足・配線・放送設備の設置	高	管理棟設備として整備
	・ 管理棟・審判施設等の諸室不足事務室・検車場、修理、保管場所、医務室、医事検査室、競技者・役員控室、通信設備など管理に必要な正接の不足	高	建替え必須：大会運営に必要な諸室機能を満たすよう、管理棟を再整備する。 一部、仮設対応可
・ ローラー場の狭隘化、不足	低	仮設置可能

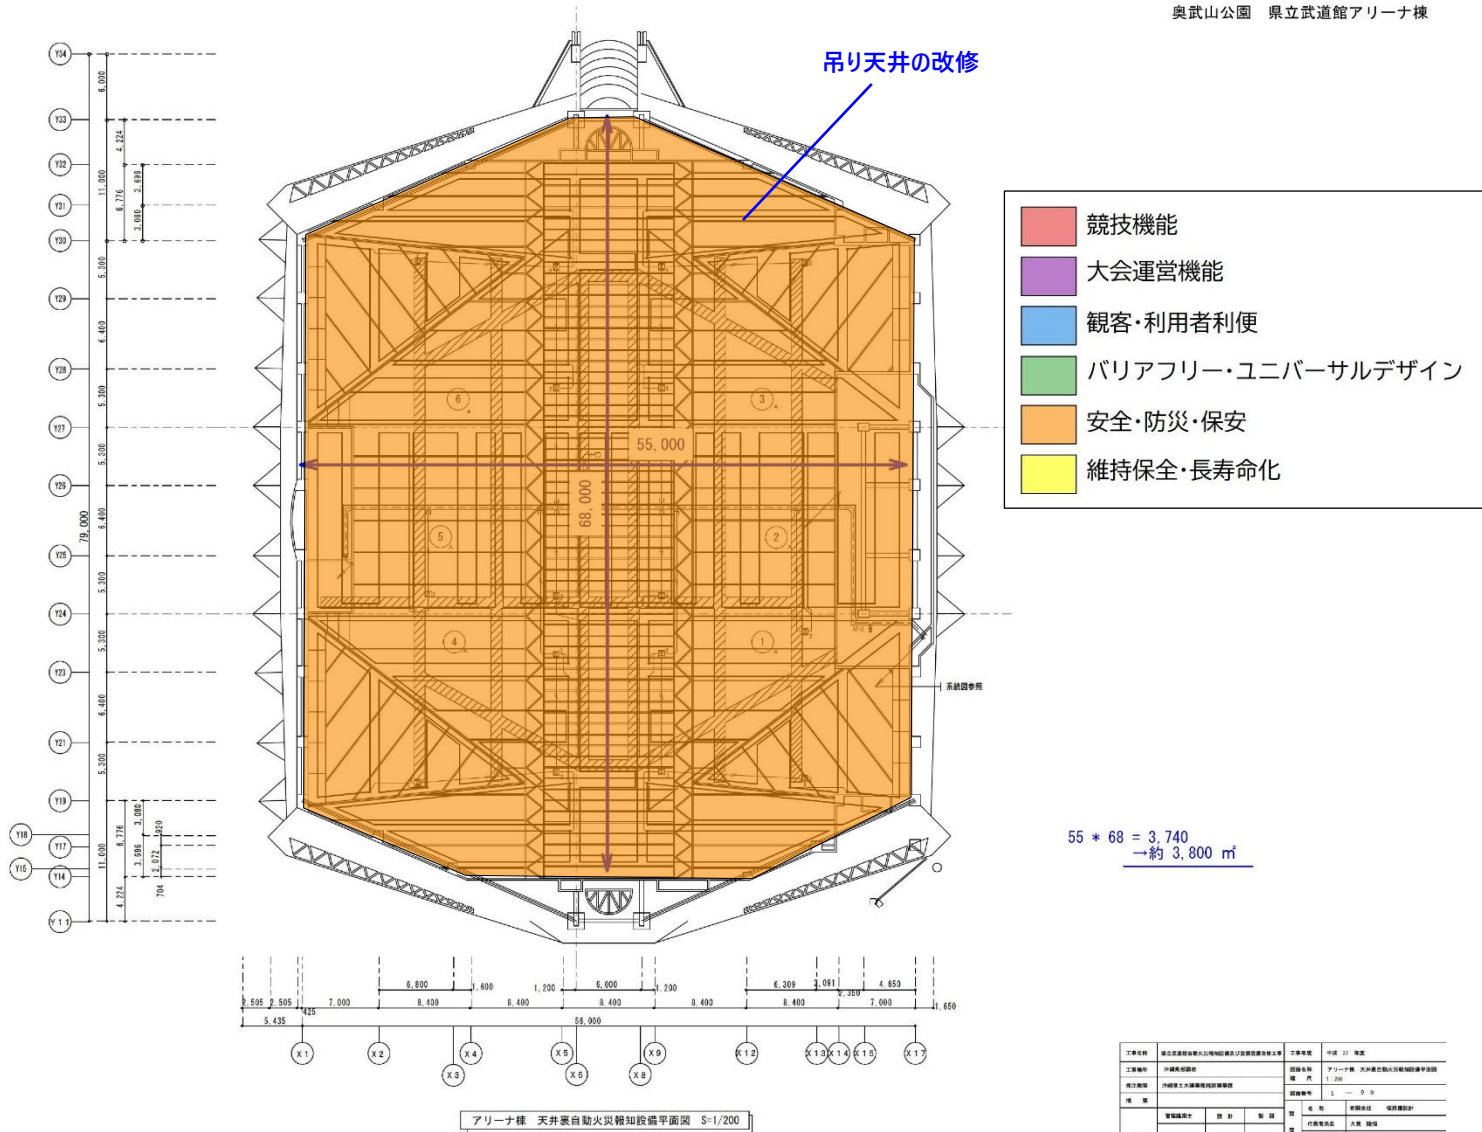
整備箇所イメージ図(天井)

区分	箇所	現況・劣化状況	推定劣化度
建築	屋根	・ 一部で雨漏りが発生	D
	天井	・ 吊り天井は耐震安全性の確認・対策が必要。	D
	アリーナ床	・ 床はリコーティング3回目、張替が必要。雨漏りの影響で床板が反って浮き、継ぎ目に段差が発生	D
	倉庫	・ 備品収納は狭隘。倉庫扉は劣化により動かさない。	C
設備	照明	・ 照明はLED化済みであるが国スポ開催時に要更新。	B
	一般トイレ	・ トイレ改修が必須。洋式化が必要。	C

区分	整備箇所	概要
老朽化	アリーナ天井改修	・ 吊り天井の安全性確保のため、耐震・落下防止対策を含む改修を実施
	アリーナ床全面張替え	・ 床の反り・浮き・段差を解消し、安全性・競技性を確保
バリアフリー・ユニバーサルデザイン	EV棟新設（要検討）	・ 1～3階の円滑な上下移動確保のため、車いす利用に対応したEV棟を新設
	多目的トイレ改修	・ 車いす利用者等に配慮した多機能トイレに改修し、オストメイト対応を図る
	通路・出入口の段差解消	・ 主要動線の段差を解消し、出入口から館内各所への移動の円滑化を図る
	音声案内追加	・ 施設出入口や多目的トイレに音声案内を整備し、視覚障がい者等への案内機能を向上
施設基準	LED照明改修	・ 競技に必要な照度を確保するため、アリーナ照明をLED化・更新
運営機能	更衣室・男女便所改修	・ 老朽化した更衣室・男女便所を改修し、洋式化を図る
	衛生設備改修	・ 衛生器具・配管等の更新を行い、安定した施設運営機能を確保
