## 第 5 章 赤土等流出源調査

## 5.2 第 1回調査

### 5.2.1 古島川流域

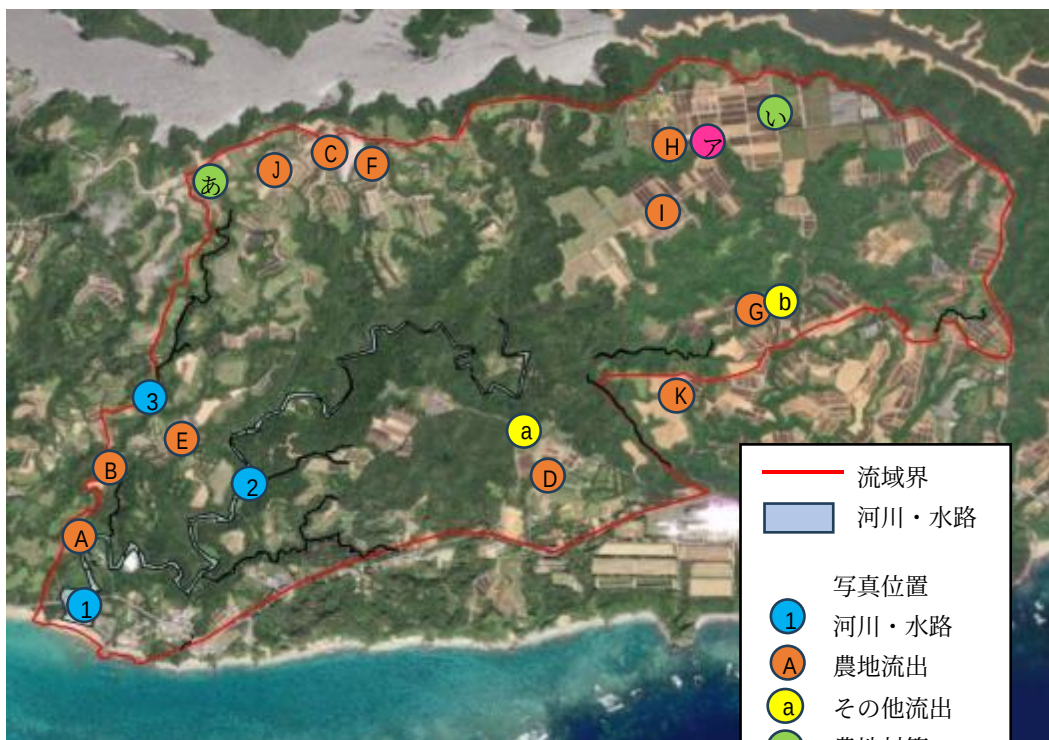
| 1 | 河川河口域において、かなりの濁りが確認された。 |
| 2 | 河川中流域において、かなりの濁りが確認された。 |
| 3 | 流域内の水路において、若干の濁り（濁度126.0度）が確認された。 |
| A,C,D | パイナップル畑から道路や側溝へ赤土等の流出痕が確認された。 |
| G,H,K | 農地から道路や側溝へ赤土等の流出痕が確認された。 |
| E,F,I,J | 裸地の目立つパイナップル畑が確認された。パイナップル畑の状況から<br>谷部へ赤土等の流出可能性が高いと考えられる。 |
| B | 農地から道路へ赤土等の流出痕が確認された。 |
| a | 路肩斜面から道路や側溝へ赤土等の流出痕が確認された。 |
| b | 不耕作箇所から道路や側溝へ赤土等の流出痕が確認された。 |
| あ | 土嚢による対策が確認されたが、大部分が不耕作地になっており赤土流出等は確 |
| い | 認されなかった。 |
| | 写真奥側の対策をしている所は防げているが畑の入口は対策されていない為、 |
| | そこから流出している |
| ア | 沈砂池が設置されているが、オーバーフローしている |

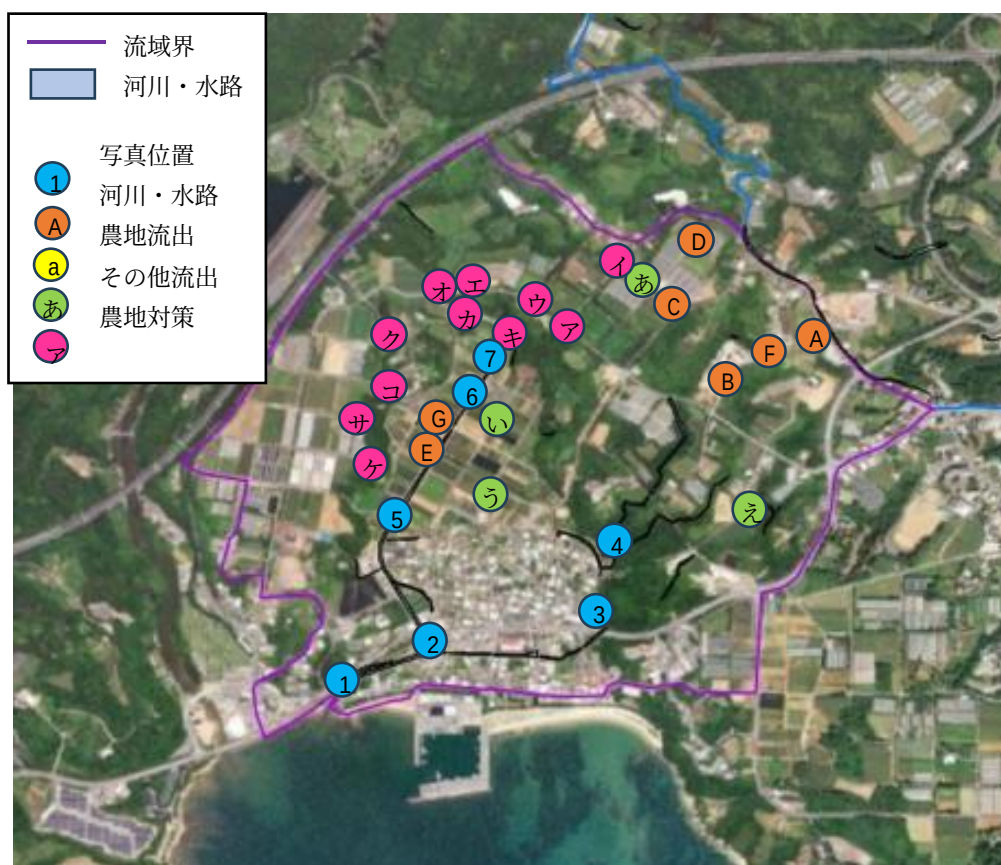
| 1 | 河川河口域において、濁りが確認された。 |
| 2 | 河川の合流地点において北側支流からの濁りが多く確認された。（濁度 75(度)） |
| 5 | 河川中流域において、濁りが確認された。 |
| 6 | 河川上流域において、濁りが確認された。 |
| 7 | 砂防ダム直後の水路において濁りが確認された。（濁度 56.3(度)） |
| A,B,D | 農地から道路や側溝へ赤土等の流出痕が確認された。 |
| C,E,F | 農地から道路へ赤土等の流出痕が確認された。 |
| G | 農地から道路へ赤土等の流出痕が確認された。一部葉ガラがみられる。 |
| あい | ベチパーによる対策あり。中道から流出痕 |
| アエクコ | 沈砂池。オーバーフローが確認された。 |

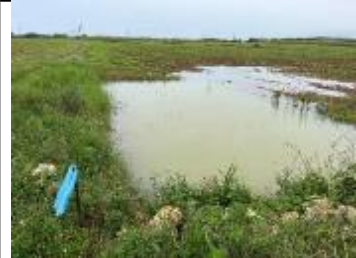
| 石垣島東南 轟川流域 第1回現地調査（2023年 6月 16日実施） | | |
|---|---|---|
| K. 農地から道路へ<br>赤土等の流出 | L. 農地から道路へ<br>赤土等の流出 | a. 不耕作地域より流出 |

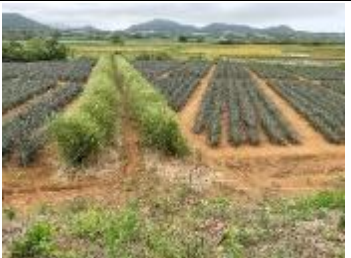
| 石垣島東南 轟川流域 第1回現地調査（2023年 6月 16日実施） | | |
|---|---|---|
| あ. 農地内に沈砂池を作成 | い. グリーンベルト | う. 境界に砂利を積んでいる |
