## 第 5 章 赤土等流出源調査

### 5.1 流出源特定調査

**(1)塩屋湾(沖縄本島:大宜味村)**

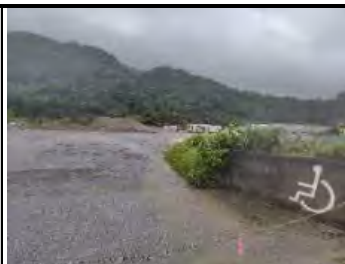
| a | 残土置き場から濁水の流出を確認した。 |

a. 残土置き場から流出する濁水

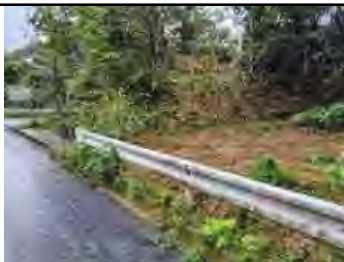
| ア | 法面の崩壊か所を確認 |

ア. 法面崩壊カ所
