# 工事中の環境モニタリング調査結果の報告 【令和5年夏季～令和6年春季】

令和6年9月

沖縄県土木建築部八重山土木事務所

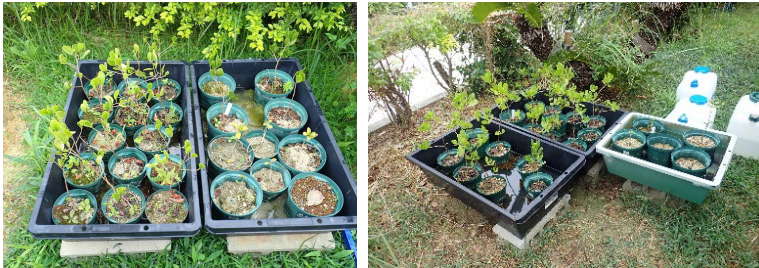
育苗個体の栽培状況

- 過年度に播種し、育苗していたヒルギモドキ17個体及びヒルギダマシ3個体の移植を行った。
- 移植地は、外部専門家の助言も受け、新たに設定したモ-⑥のほか、モ-③、モ-⑤、ダ-②とした。
- 本事業におけるこれまでの移植実施状況等は、ミミモチシダ34個体、ヒルギモドキ83個体、ヒルギダマシ10個体の3種127個体となった。

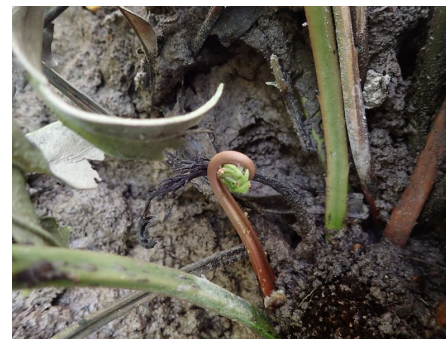
ミミモチシダ 新芽  
(R6.3月撮影)

- 移植後の生存率は44.1%であり、移植対象個体数(20個体)に対する生育個体数の個体維持率は350%であった。
- 胞子が確認されたほか、複数の脇芽が確認され、繁殖個体による個体数が増加しており、安定した生育状態にあると考えられる。

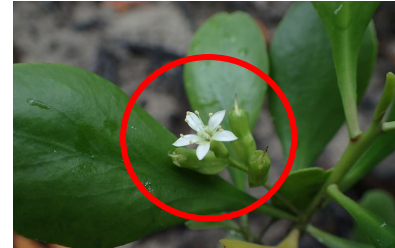
ヒルギモドキ開花(R6.6月撮影)

- 移植後の生存率は31.3%であり、移植対象個体数(41個体)に対する生育個体数の個体維持率は63.4%であった。
- 過年度移植個体で潮汐等による流出個体が確認されているものの、追加補植した17個体の流出はなく、数個体では開花が確認されるなど、概ね良好な生育が確認された。
- 新たに追加した移植地モ-⑥において、流出は確認されていない。

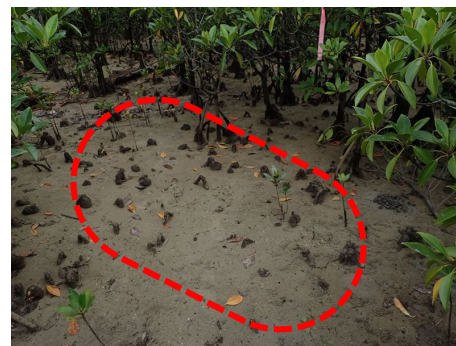
移植地ダ-②(R6.6月撮影)

- 移植後の生存率は30%であり、移植対象個体数(2個体)に対する生育個体数の個体維持率も150%であった。
- 過年度に移植した全個体が潮汐等により流出したため、十分に根が成長した育苗個体を補植した結果、追加補植した3個体の流出はなく、概ね良好な生育が確認された。
