5.2.4 保全対策事例(4)：新たな生息地の創出

(1) 人工干潟の検討

(2) 人工干潟の造成(事例：新港地区)

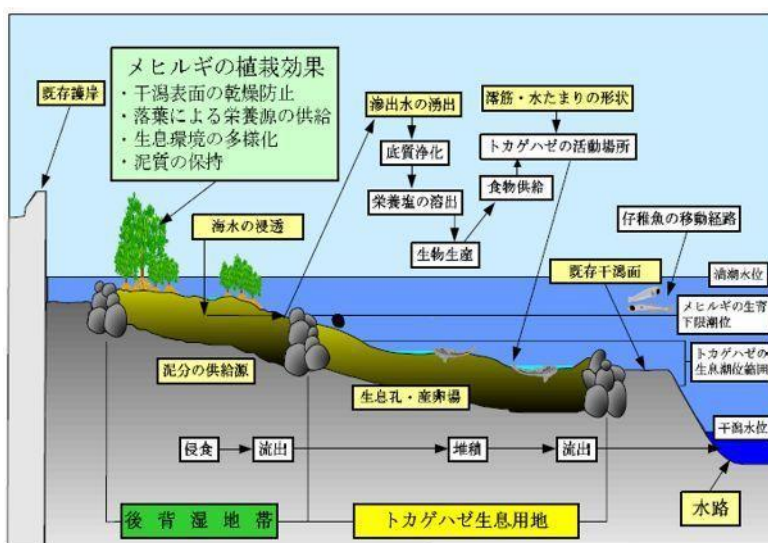
図 5-26 新港地区の試験造成地の断面構造と機能(模式図)²⁶

1)を念頭において人工干潟に求められる機能は、新港地区の試験造成地の場合では図 5-26 のように整理された。生息環境条件に即した環境づくりが求められる。

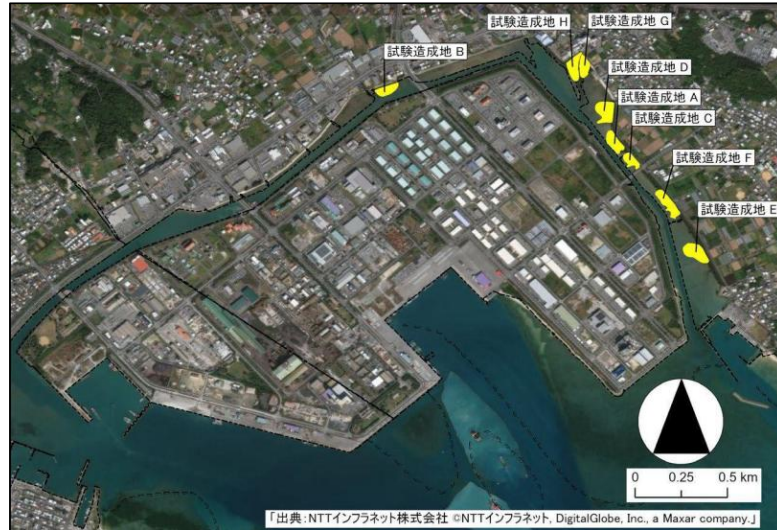
図 5-27 新港地区の試験造成地位置図

中城湾新港地区に造成された人工干潟、試験造成地の位置を図 5-27 に示す。

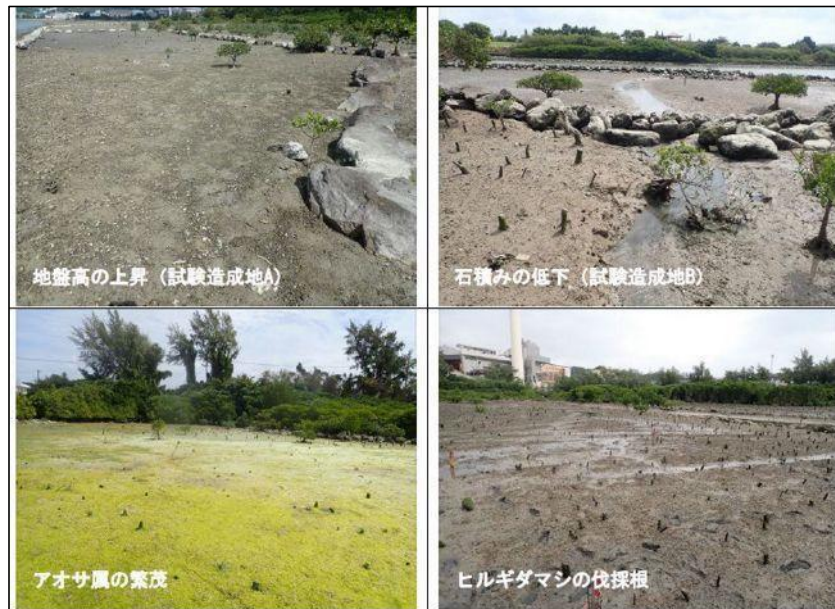
図 5-31 新港地区における生息環境への課題²⁸

機能の劣化としては、図 5-31に示す、地盤高の上昇や石積の低下等が挙げられる。
