Ⅲ 流況調査

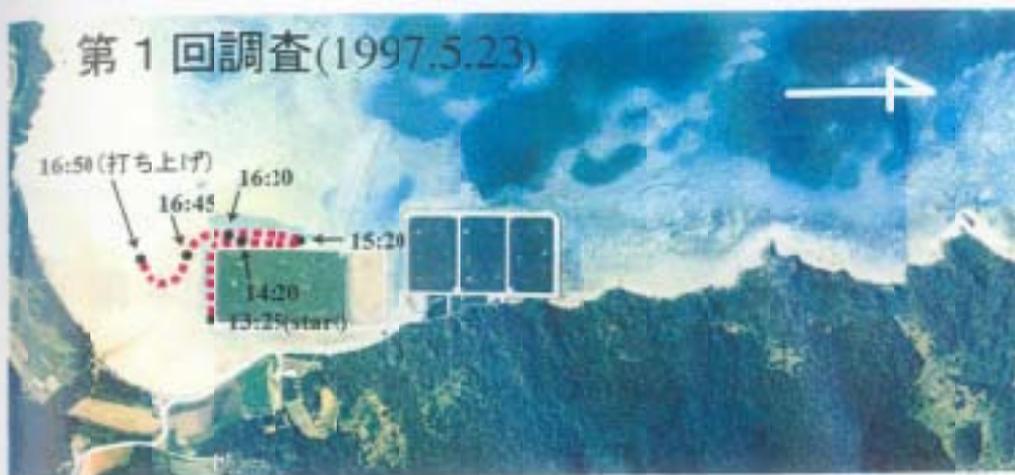
時間	潮位
7:19	(179)
14:13	(10)
20:34	(156)

風の状況
 13:00~14:00
 南より5~6m
 14:00以降
 北より4~5m

(1) 第 1 回流況調査 <図 7(1)>

当日は 14 時頃まで南よりの風でその後北よりに変わった。調査の開始は干潮の約 1 時間前の 13:25 であった。その結果漂流瓶は排水口から養殖池の壁沿の滞筋に沿って流れ (200m/hr)、干潮時前後はほぼ停滞した。その後 15:30 頃になると流れてきた経路を逆戻りするよう南向きに流れ始めた (160m/hr)。これは潮が上げ潮に変わったこと、風が北よりに変わったことが考えられるが、当日の風はそれほど強くはなかったので潮汐流によるものと考えられた。漂流瓶は南向きに流れ始めたのち養殖池の角からはやや蛇行しながら南の干潟に向けて流れ、16:50 に干潟に打ち上げられた。

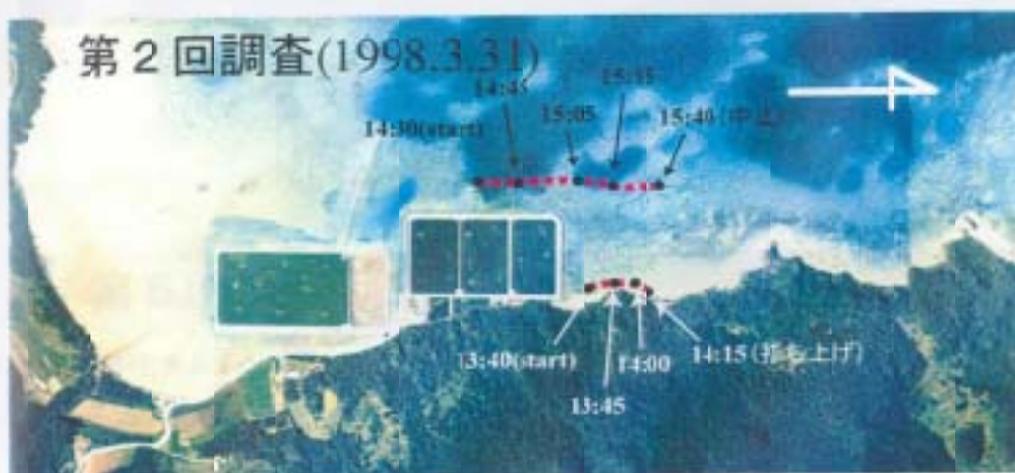
時間	潮位
9:13	(168)
15:49	(2)
22:02	(149)

風の状況
 13:00~
 南東 5~6m

(2) 第 2 回流況調査 <図 7(1)>

第 2 回の調査は 2 本の漂流瓶を使用した。調査の開始が遅れ養殖場周辺は干出していたため 1 本は養殖場西側のやや水深がある沖側で調査を開始した。この日は調査時間中南東の風が吹き続けた。その結果北側排水口付近に投入した漂流瓶は岸沿いを北に流れ約 30 分後に投入地点の北約 150 m の浜に打ち上げられた (300m/hr)。沖側の漂流瓶はほぼ真北に流れ、1 時間後には約 400 m 移動したが、天候悪化が予想されたのでこの時点で調査を中止した。このため下げ潮時の流況しか調査できなかったが、下げ潮時の北向きの流れ (400m/hr) を確認した。

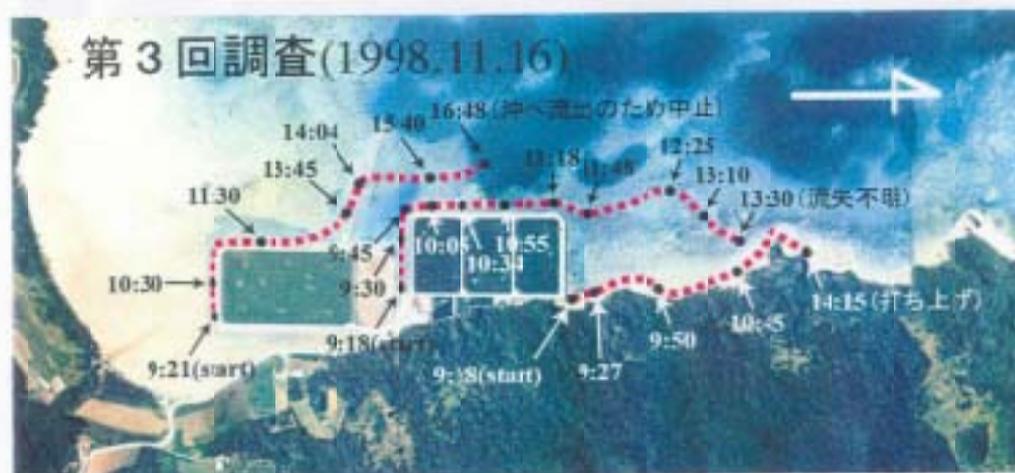
図7(1) 流況調査結果

時間	潮位
5:44	(134)
11:37	(54)
17:37	(149)

風の状況
 9:00~12:00
 南より5~6m
 12:00以降
 南より7~8m

(3) 第 3 回流況調査 <図 7(1)>

第 3 回流況調査は 3 本の漂流瓶を 3 カ所の排水口に投入しそれぞれの動きを追った。この日は調査開始から南よりの風が吹き午後からはやや強まった。その結果北側排水口付近に投入した漂流瓶は岸沿いを北に流れ、約 500 m 北の浜に打ち上げられた。このとき干潮時頃まではやや早く流れ (270m/hr)、干潮時を過ぎた頃から速度は緩やかになったが (40m/hr)、南向きに流れることはなかった。養殖場中央の排水口付近に投入した漂流瓶は南北養殖池の間の水路を出たのち北に向きを変えてやや早い速度で流れたが (180 ~ 220m/hr)、干潮時をすぎた頃から動きはやや緩やかになった (150m/hr)。この漂流瓶は途中見失い最後まで追跡できなかったが、調査時間中南向きに流れることはなかった。南側の養殖池の排水口付近に投入した漂流瓶は第 1 回目調査同様養殖池の壁沿の滞筋に沿ってやや早く流れ (220m/hr)、干潮時前後からは緩やかになった (100m/hr)。その後養殖池の取水導水管 (干潮時に干出) に動きを止められた形で 1 時間弱停滞した。上げ潮になり、導水管が水没するとこの漂流瓶は導水管を越え北に流れた。その後もゆっくりと北へ流れ続け (160m/hr)、沖へ流失する可能性が生じたので調査はここで打ち切ったが、調査時間中流れを南に向きを変えることはなかった。

第 3 回調査は南風が強い状態で行ったが、上げ潮で生ずると予想された南向きの流れは起こ

らず北向きの流れがやや緩む程度となることを確認した。また、取水導水管の干出が南側養殖場の排水の拡散の妨げになっていることが示唆された。

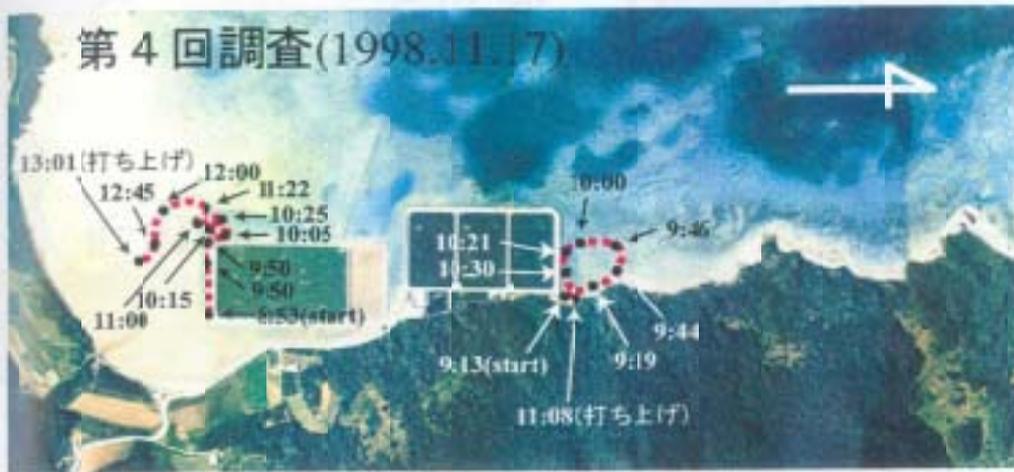
時間	潮位
6:23	(139)
12:11	(55)
18:04	(154)

風の状況
 08:50~09:00
 無風
 09:00以降
 北より7~8m
 時折10m前後

(4)第4回流況調査 <図7(2)>

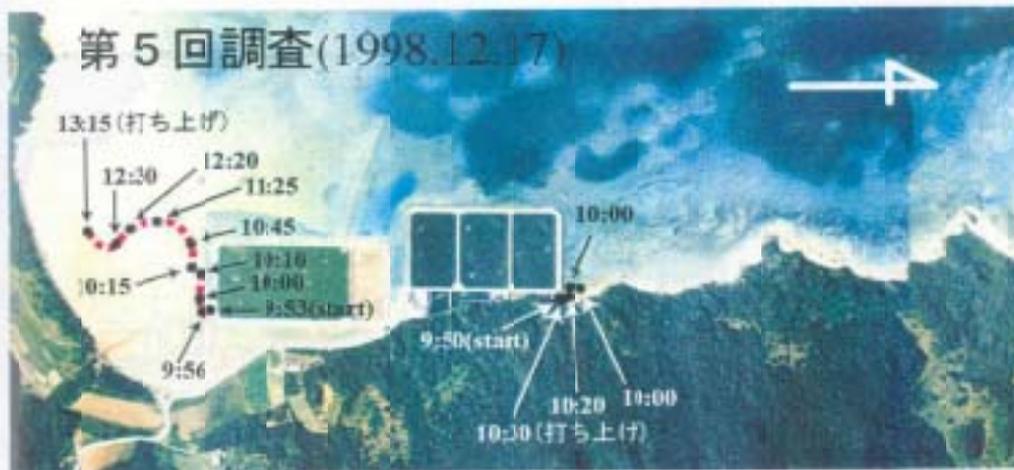
図7(2) 流況調査結果

時間	潮位
6:51	(129)
12:14	(64)
18:01	(153)

風の状況
 終日
 北より4~5m

(5)第5回流況調査 <図7(2)>

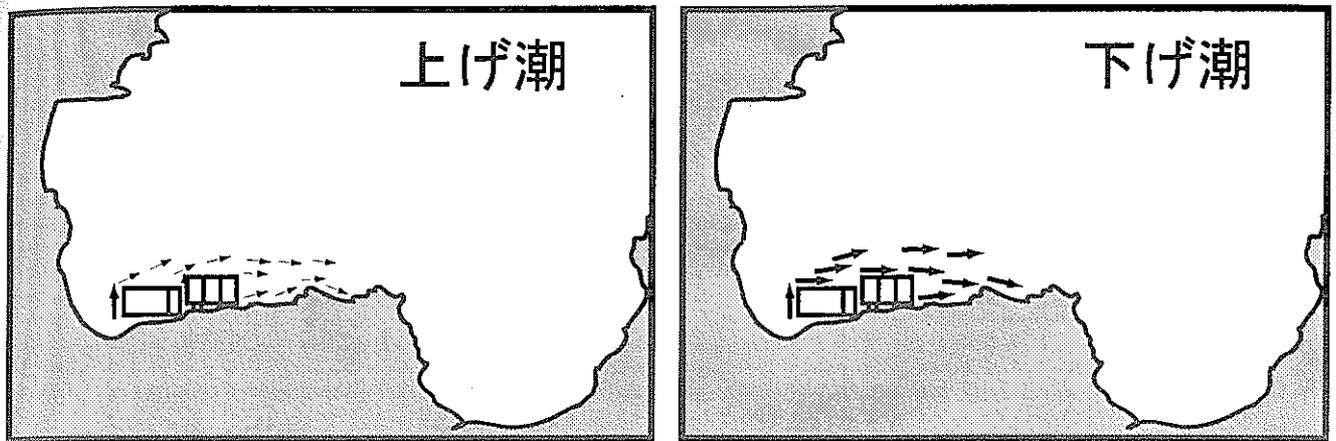
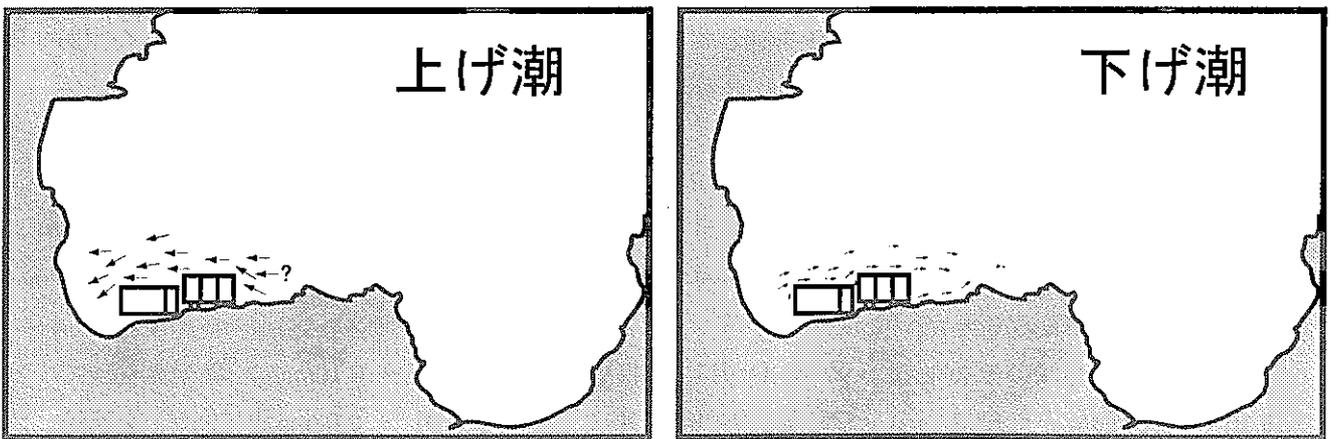
図 8 養殖場周辺の流況模式図

南 風

北 風

以上5回の漂流瓶による流況調査の結果から養殖場周辺の流況は上げ潮時には緩やかな南向きの流れ、下げ潮時にはやや早い北向きの流れがあることが考えられた。しかし、この流れは風の影響を受け、南風が吹くと上げ潮の南向きの流れは起こらず緩い北向きの流れとなり、下げ潮時には北向きの流れが加速されるものと思われた。北風の時は上げ潮時の緩やかな南向きの流れが加速されることはみられず、下げ潮の北向きの流れは強い北風を受けても幾分かは発生するものと考えられた。このことは図8に模式化した。
