土砂災害警戒区域等の指定の公示に係る図書（その1）

自然現象の種類	急傾斜地の崩壊
箇所番号	I-90-3
区域名	数久田（2）-3
所在地	沖縄県名護市数久田前平原

様式-2(急) 土砂災害警戒区域・土砂災害特別警戒区域 区域図(その1)	土砂災害防止法施行令第二条の基準に該当する区域		N 縮尺 1:2,500	自然現象の種類	急傾斜地の崩壊	箇所番号	I-90-3
	土砂災害防止法施行令第三条の基準に該当する区域			告示番号		箇所名	字数久田(2)-3
	土砂等の(移動)高さが1m以下の場合、土砂等の移動による力が100kN/mを超える区域			告示年月日		所在地	沖縄県名護市字数久田
	土砂等の堆積の高さが3mを超える区域						
	それ以外の区域

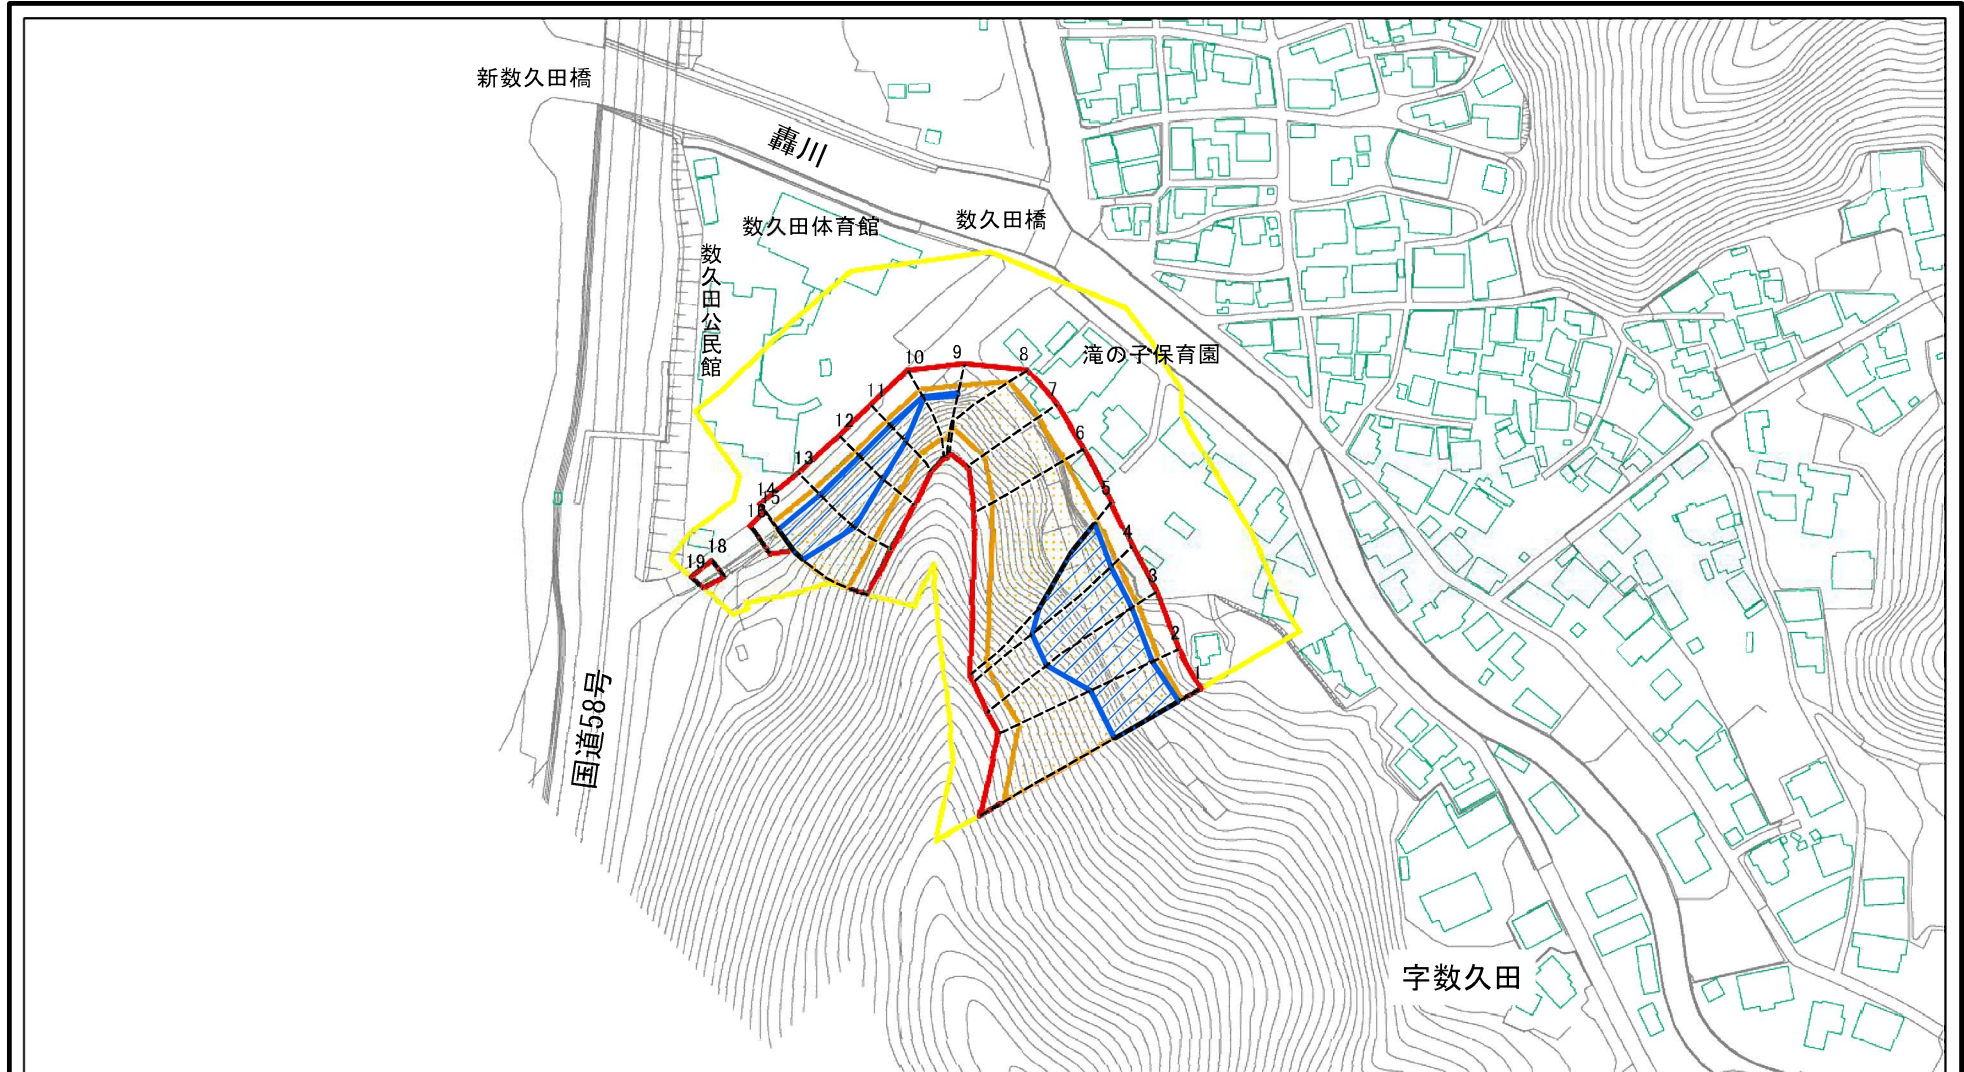
図中の数字は横断測線番号を示す

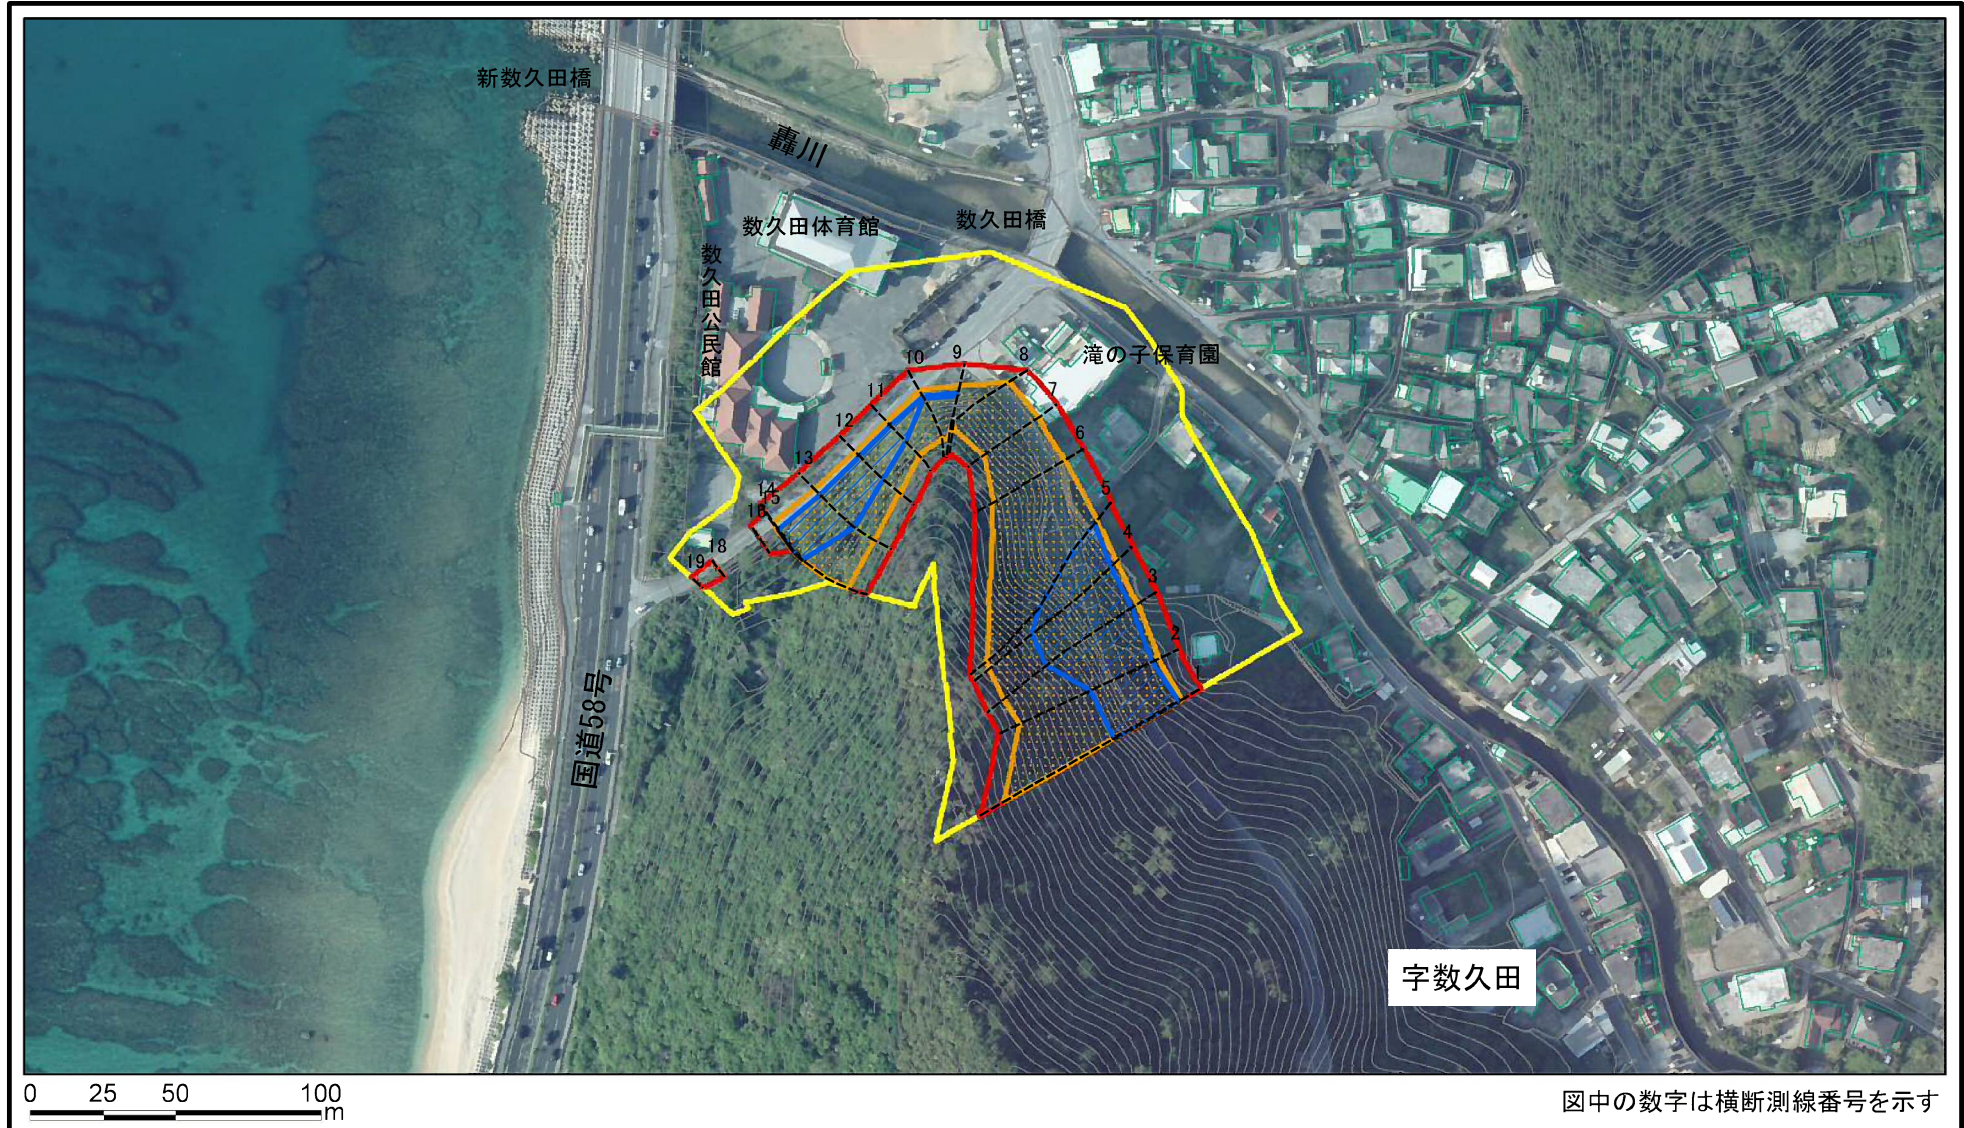
様式-2(急) 土砂災害警戒区域・土砂災害特別警戒区域 区域図(その1)	土砂災害防止法施行令第二条の基準に該当する区域		N	自然現象の種類	急傾斜地の崩壊	箇所番号	I-90-3
	土砂災害防止法施行令第三条の基準に該当する区域			縮尺 1:2,500	告示番号		箇所名
	土砂等の(移動)高さが1m以下の場合、土砂等の移動による力が100kN/mを超える区域		告示年月日			所在地	沖縄県名護市字数久田
	土砂等の堆積の高さが3mを超える区域						
	それ以外の区域

図中の数字は横断測線番号を示す
