# 土砂災害警戒区域等の指定の公示に係る図書(その1)

様式-1(急) 土砂災害警戒区域・土砂災害特別警戒区域 位置図	自然現象の種類	急傾斜の崩壊
	箇所番号	I-6
	箇所名	楚洲(1)
	所在地	国頭村字楚洲

<b>様式-2(急)</b> 土砂災害警戒区域・土砂災害特別警戒区域 区域図(その1)	土砂災害防止法施行令第二条の基準に該当する区域		 縮尺 1:2,500	自然現象の種類	急傾斜地の崩壊	箇所番号	I-6
	土砂災害防止法施行令第三条の基準に該当する区域			告示番号		箇所名	楚洲(1)
	土砂等の(移動)高さが1m以下の場合、土砂等の移動による力が100kN/mを超える区域		告示年月日		所在地	国頭村字楚洲	
	土砂等の堆積の高さが3mを超える区域

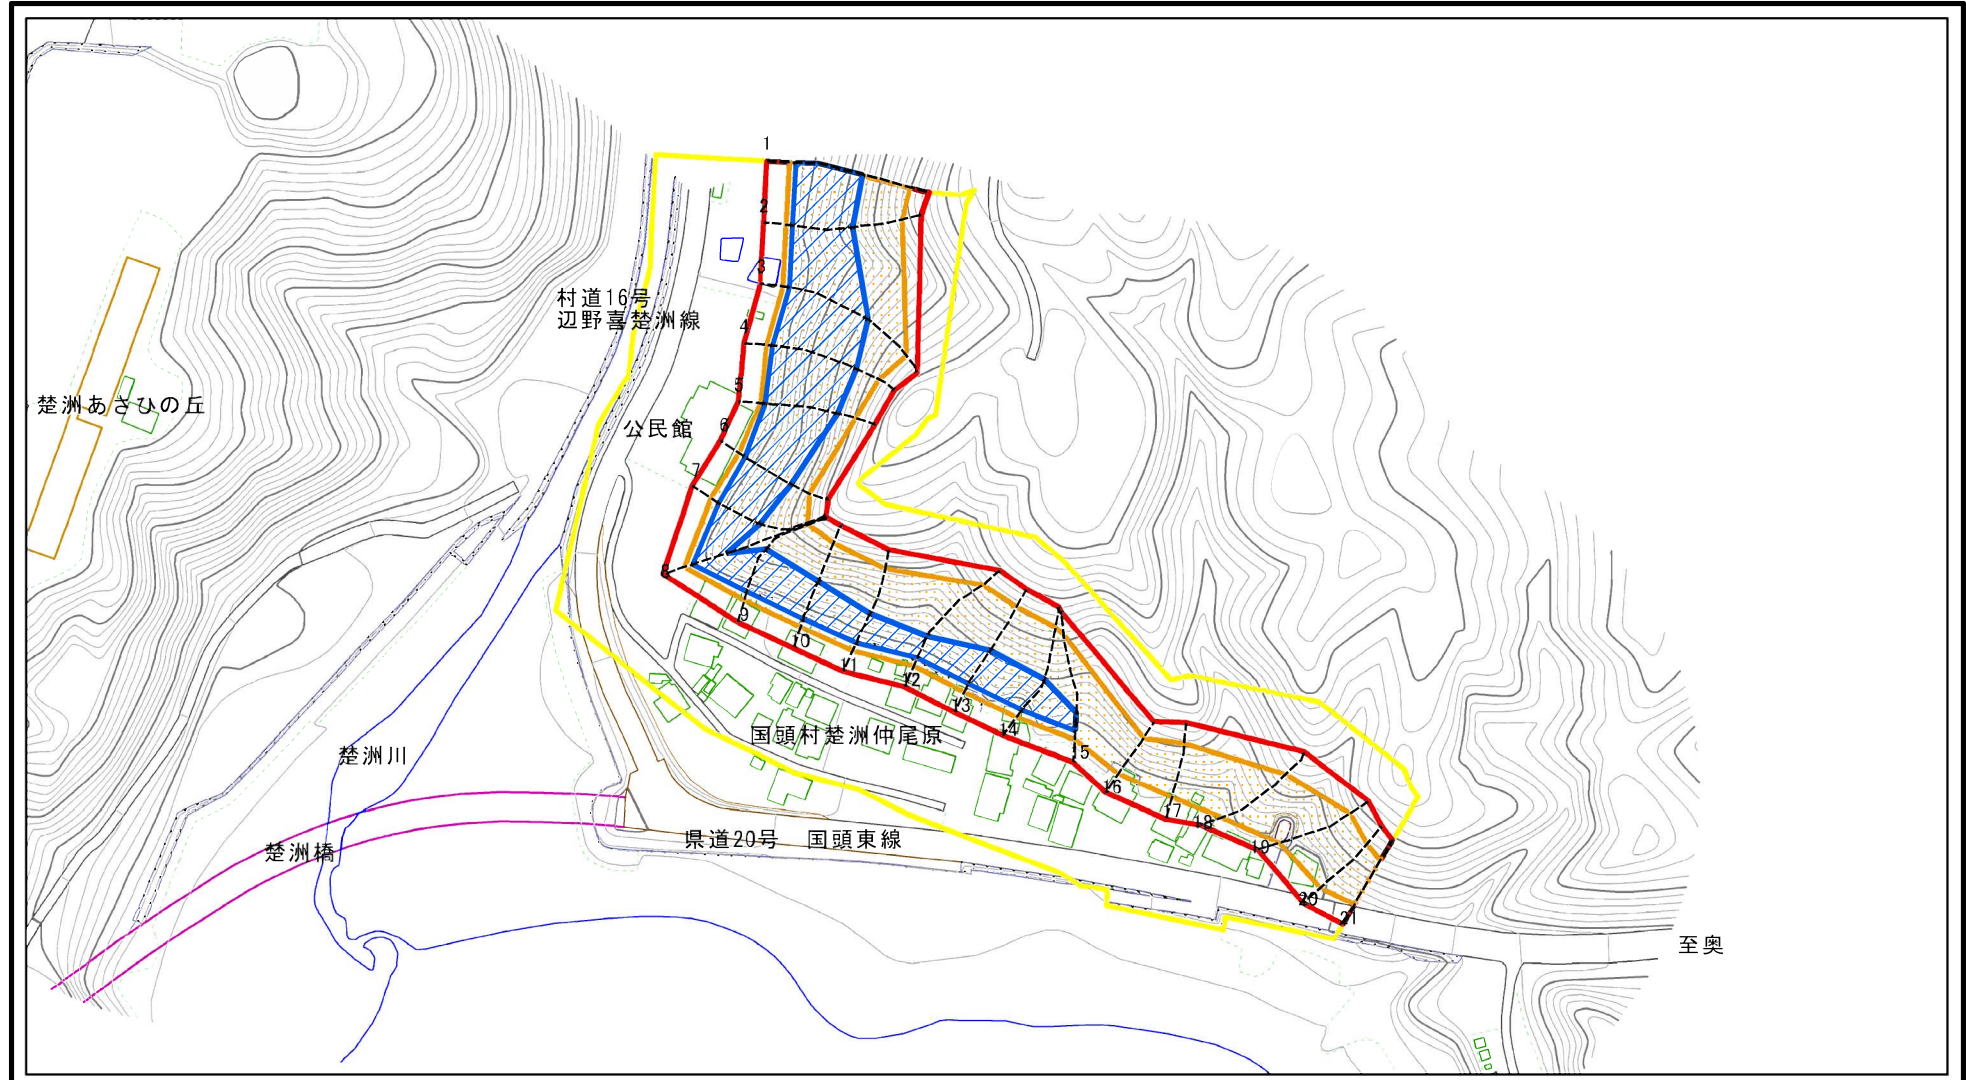
図中の数字は横断測線番号を示す

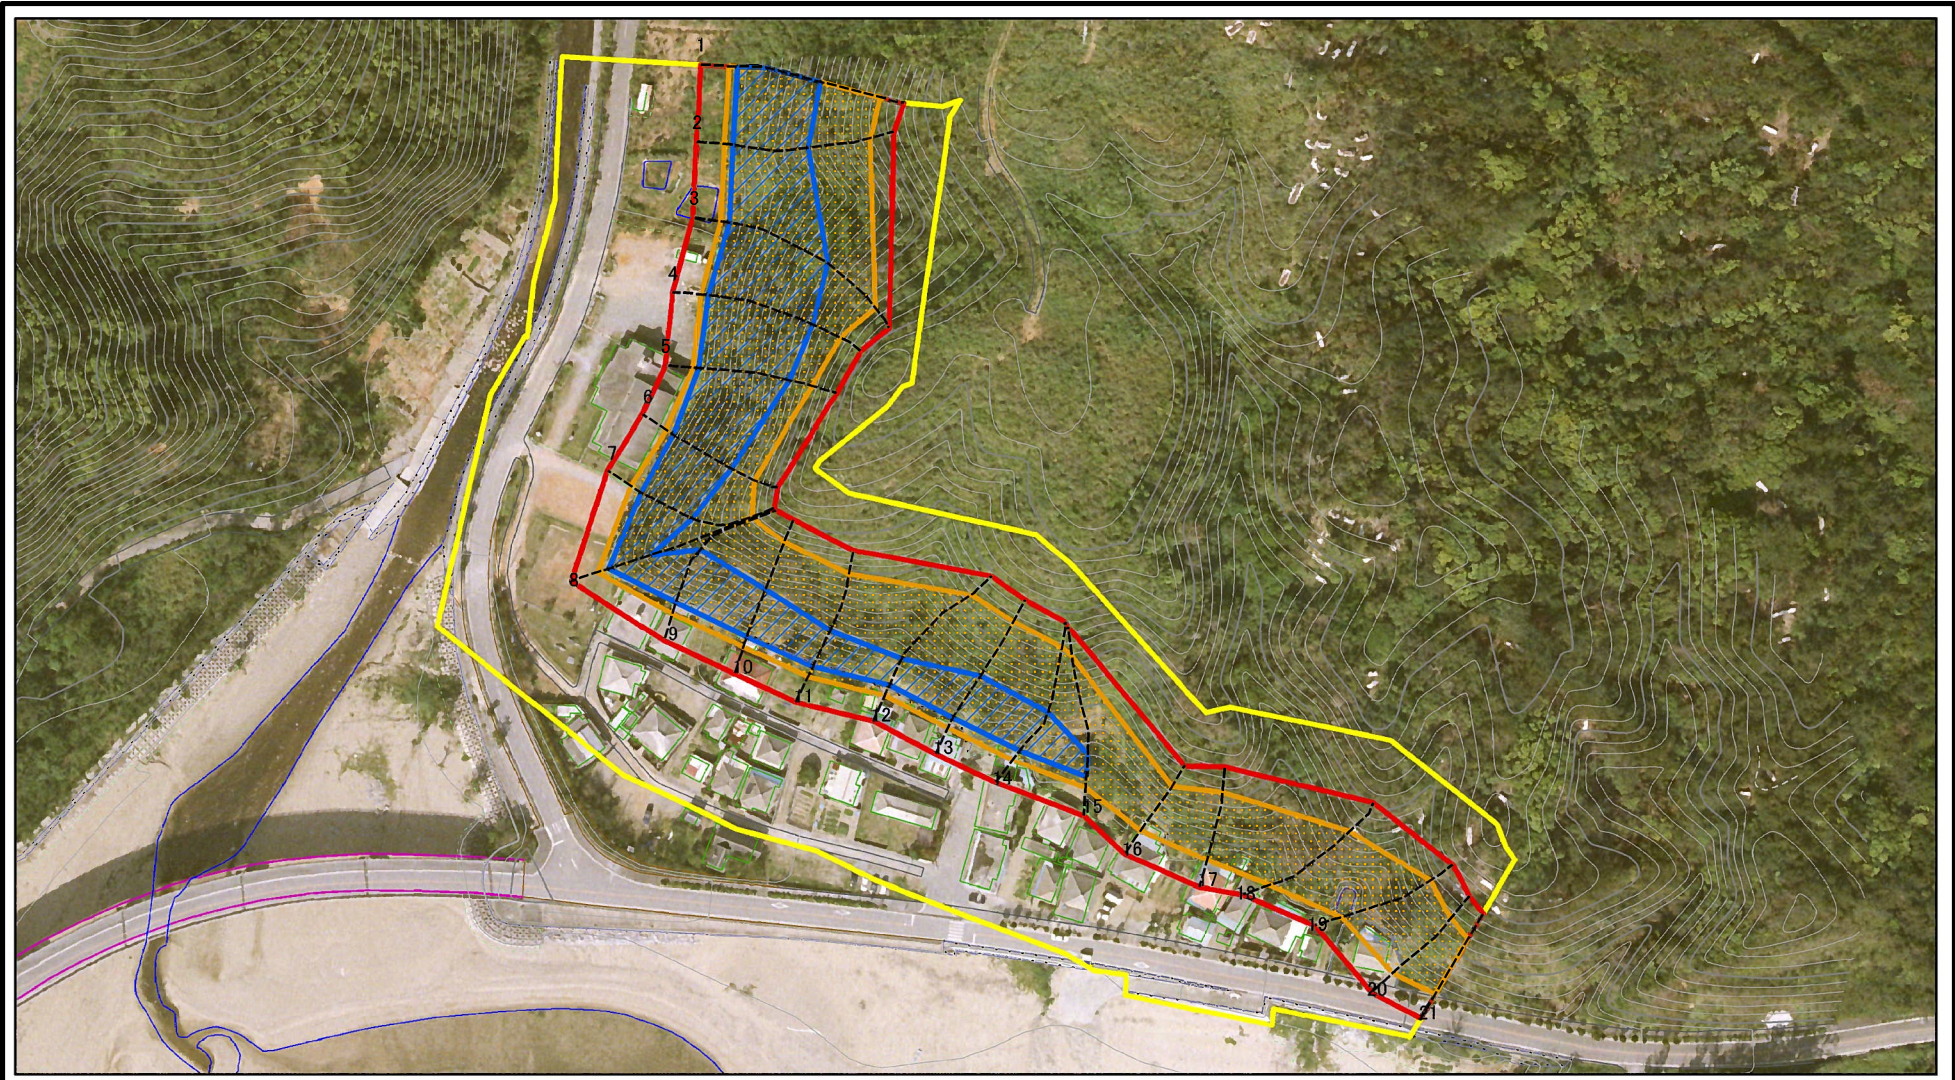
図中の数字は横断測線番号を示す

<b>様式-2-1(急)</b> <b>土砂災害警戒区域・土砂災害特別警戒区域</b> <b>区域図(その2)</b>	土砂災害防止法施行令第二条の基準に該当する区域		z 縮尺 1:2,000	自然現象の種類	急傾斜地の崩壊	箇所番号	I-6
	土砂災害防止法施行令第三条の基準に該当する区域			告示番号		箇所名	楚洲(1)
	それ以外の区域			告示年月日		所在地	国頭村字楚洲

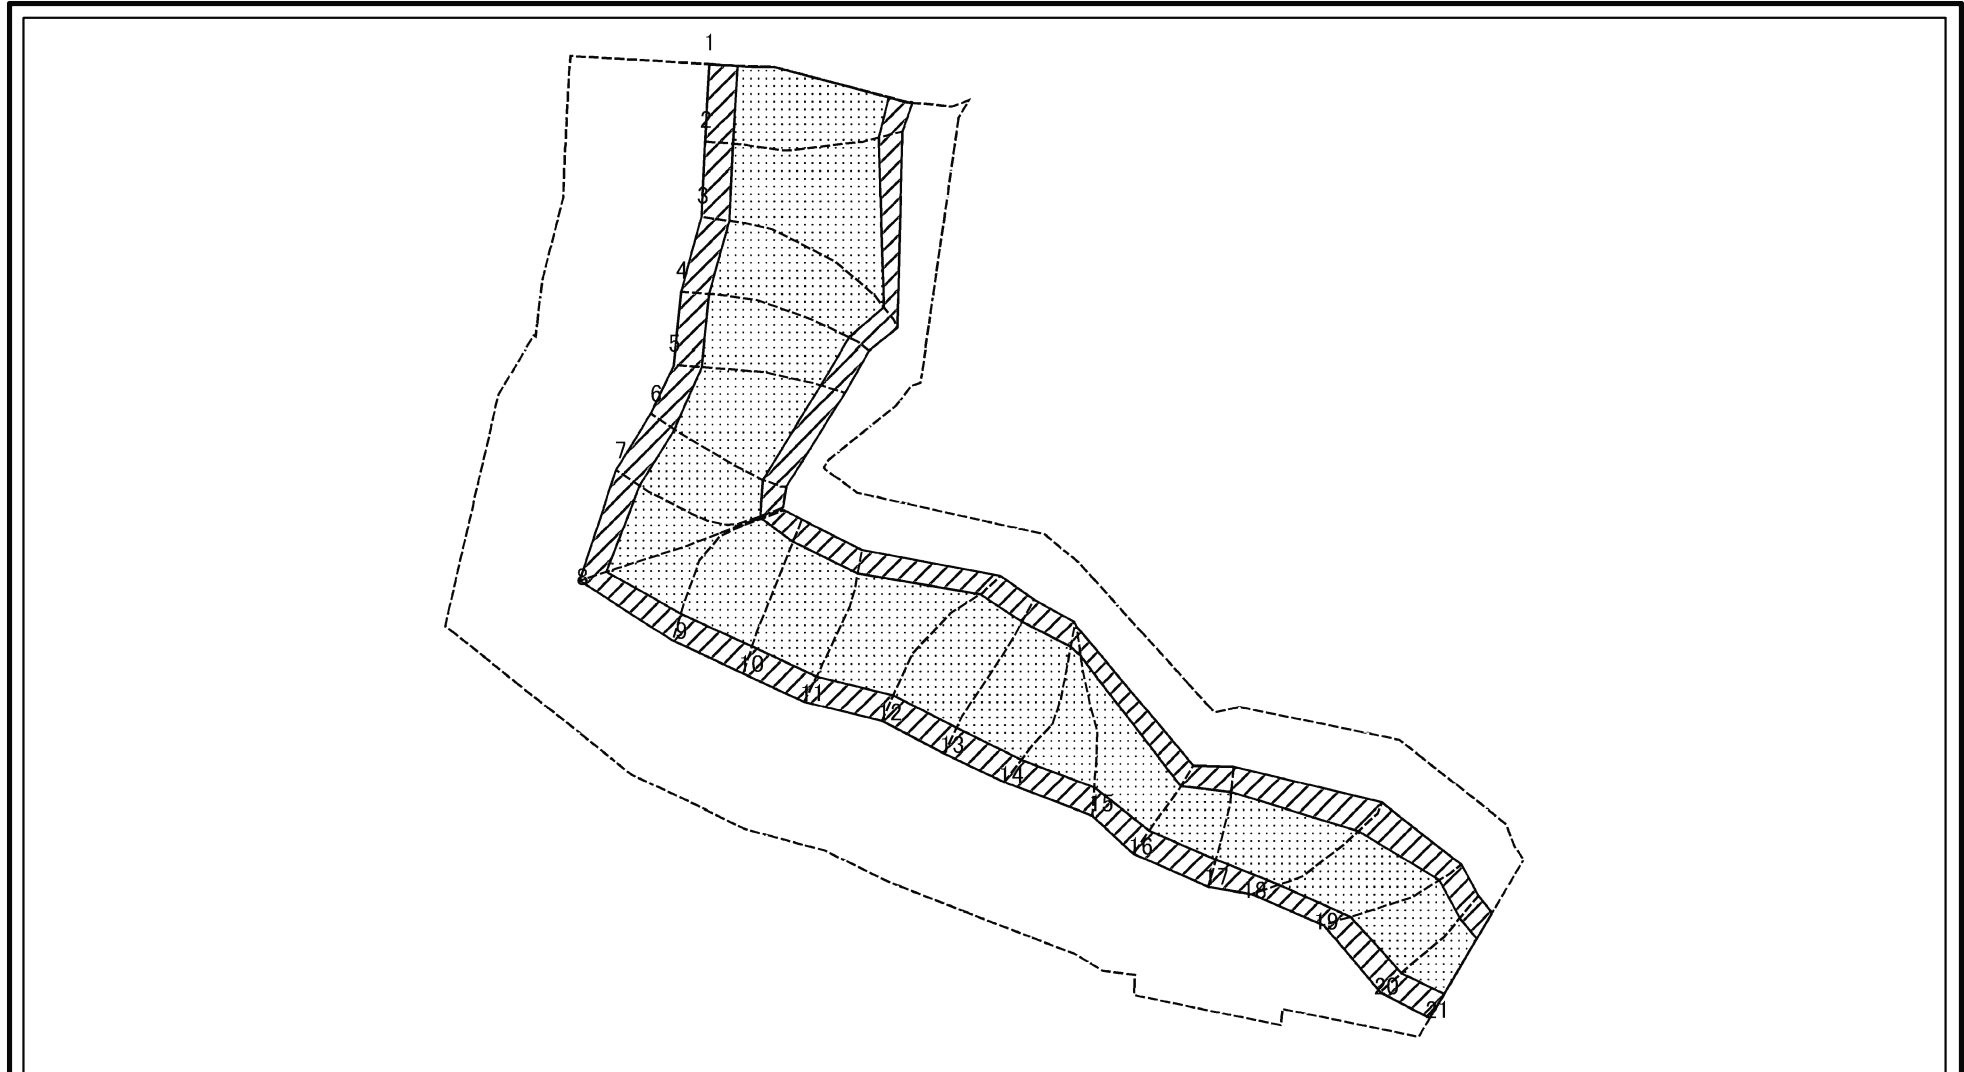
図中の数字は横断測線番号を示す

様式-2-2(急)  
土砂災害特別警戒区域の区域区分図  
(急傾斜地の崩壊に伴う土石等の移動により  
建築物の地上部に作用すると想定される力)

土砂災害防止法施行令第二条の基準に該当する区域	
土砂災害防止法施行令第三条の基準に該当する区域	
それ以外の区域

横断測線の区間	土石等の移動により建築物の地上部に作用すると想定される力				土石等の堆積により建築物の地上部に作用すると想定される力				横断測線の区間	土石等の移動により建築物の地上部に作用すると想定される力				土石等の堆積により建築物の地上部に作用すると想定される力			
	土石等の(移動)高さが1m以下の場合、土石等の移動による力が100kN/m <sup>2</sup> を超える区域		それ以外の区域		土石等の堆積の高さが3mを超える区域		それ以外の区域			土石等の(移動)高さが1m以下の場合、土石等の移動による力が100kN/m <sup>2</sup> を超える区域		それ以外の区域		土石等の堆積の高さが3mを超える区域		それ以外の区域	
1 ~ 2	162.46	1.00	100.00	1.00	20.23	3.78	16.05	3.00	~								
2 ~ 3	161.83	1.00	100.00	1.00	20.14	3.76	16.05	3.00	~								
3 ~ 4	163.38	1.00	100.00	1.00	21.66	4.05	16.05	3.00	~								
4 ~ 5	163.38	1.00	100.00	1.00	22.78	4.26	16.05	3.00	~								
5 ~ 6	156.90	1.00	100.00	1.00	22.78	4.26	16.05	3.00	~								
6 ~ 7	160.13	1.00	100.00	1.00	19.46	3.64	16.05	3.00	~								
7 ~ 8	160.13	1.00	100.00	1.00	17.54	3.28	16.05	3.00	~								
8 ~ 9	159.97	1.00	100.00	1.00	17.46	3.26	16.05	3.00	~								
9 ~ 10	159.97	1.00	100.00	1.00	18.60	3.48	16.05	3.00	~								
10 ~ 11	159.41	1.00	100.00	1.00	18.60	3.48	16.05	3.00	~

11 ~ 12	157.96	1.00	100.00	1.00	17.76	3.32	16.05	3.00	~								
12 ~ 13	158.53	1.00	100.00	1.00	17.38	3.25	16.05	3.00	~								
13 ~ 14	158.53	1.00	100.00	1.00	17.38	3.25	16.05	3.00	~								
14 ~ 15	156.70	1.00	100.00	1.00	17.06	3.19	16.05	3.00	~								
15 ~ 16	149.64	1.00	100.00	1.00	-	-	16.05	3.00	~								
16 ~ 17	142.59	1.00	100.00	1.00	-	-	15.08	2.82	~								
17 ~ 18	142.59	1.00	100.00	1.00	-	-	14.79	2.76	~								
18 ~ 19	147.85	1.00	100.00	1.00	-	-	15.87	2.97	~								
19 ~ 20	147.85	1.00	100.00	1.00	-	-	15.87	2.97	~								
20 ~ 21	141.42	1.00	100.00	1.00	-	-	14.02	2.62	~								
~									~								
~									~								
~									~								
~									~								
~									~								
~									~

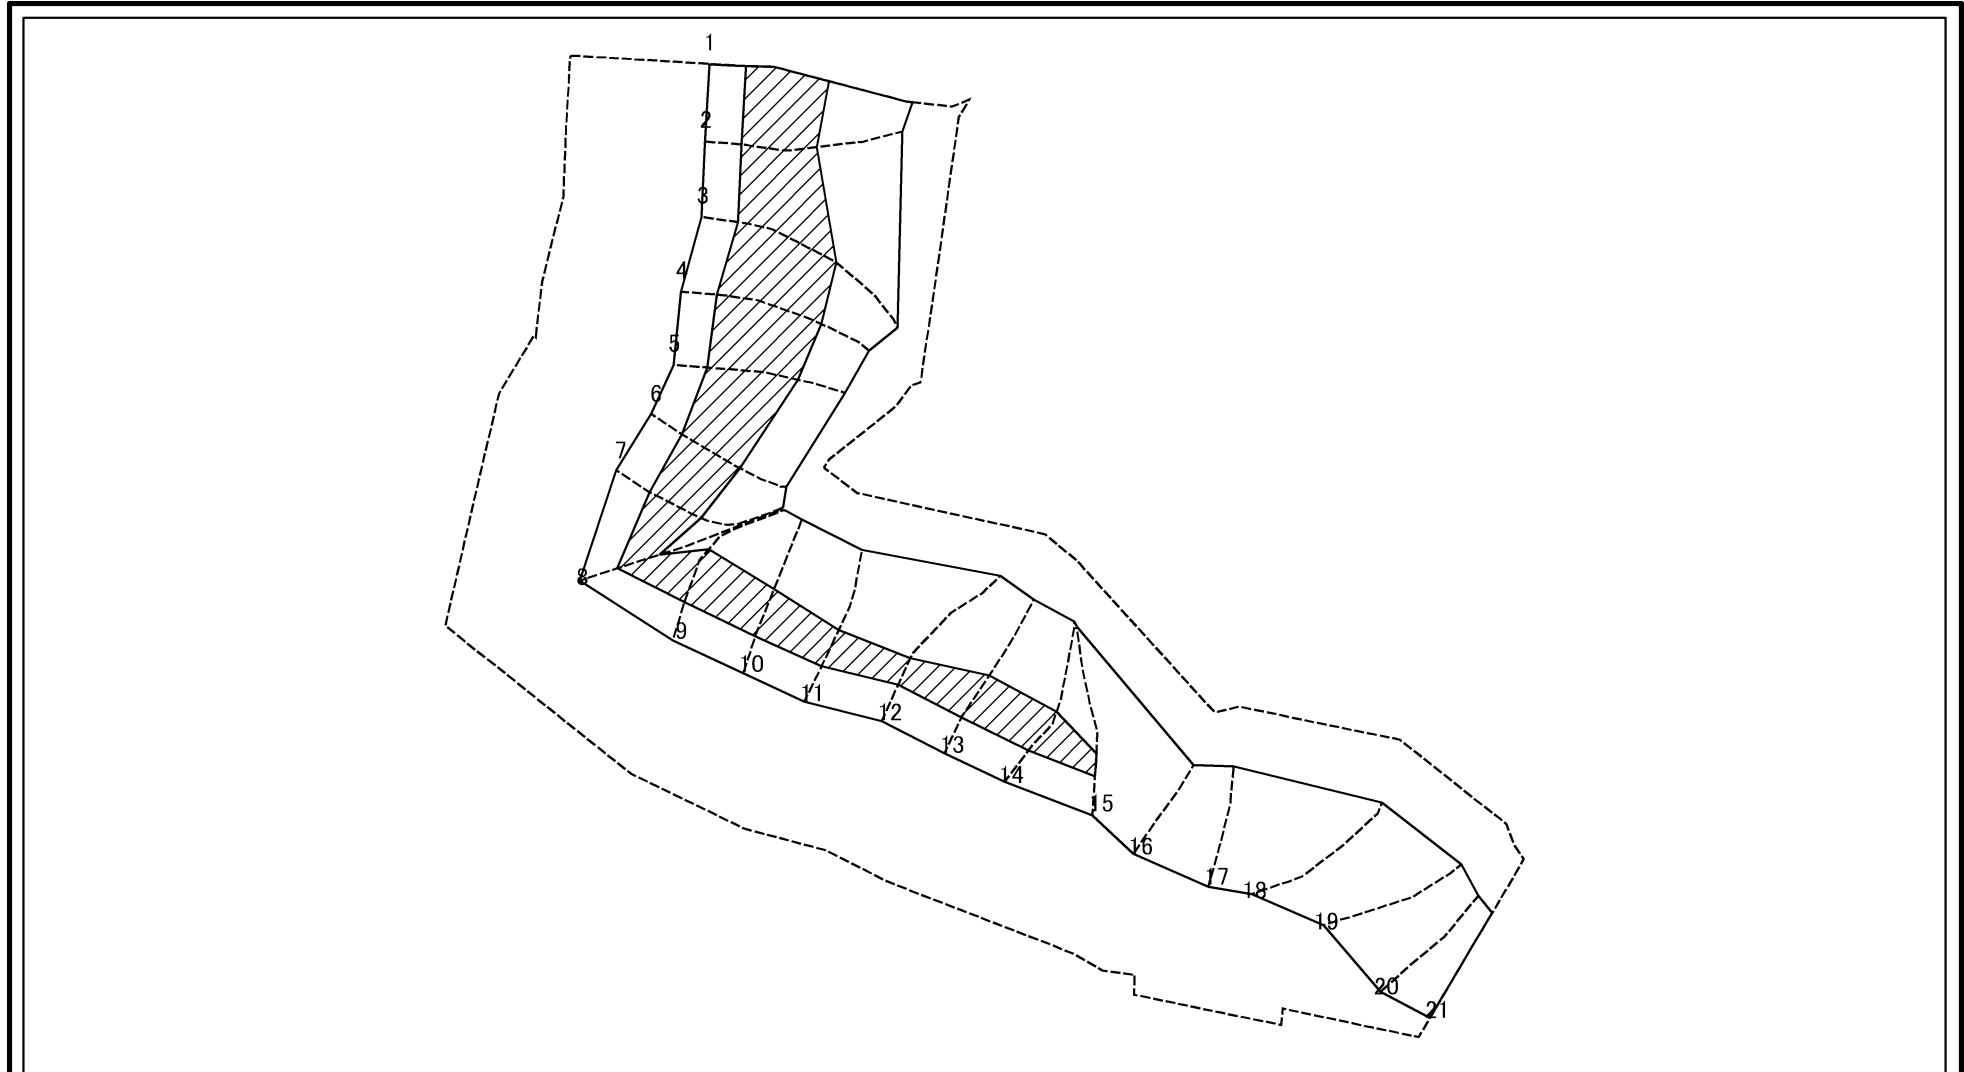
図中の数字は横断測線番号を示す

様式-2-3(急) 土砂災害特別警戒区域の区域区分図 (急傾斜地の崩壊に伴う土石等の堆積により 建築物の地上部に作用すると想定される力)	土砂災害防止法施行令第二条の基準に該当する区域		自然現象の種類 急傾斜地の崩壊 告示番号 告示年月日	箇所番号	I-6	
	土砂災害防止法施行令第三条の基準に該当する区域			告示番号	箇所名	楚洲(1)
	それ以外の区域			縮尺	所在地	国頭村字楚洲
			縮尺	1:2,000
