令和 7 年度 第 2 回中城御殿跡地整備検討委員会

上之御殿エリアの整備

1. 部会における上之御殿北側の検討概要
2. 東側擁壁（新たな遺構）

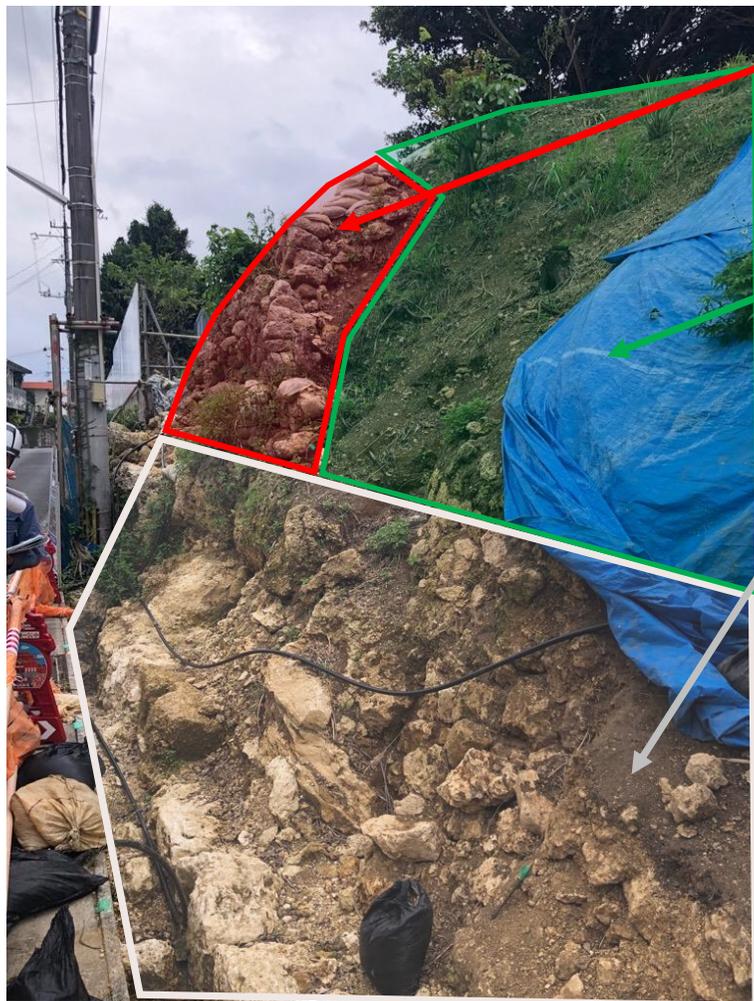
○積み直し (文化財課立合)

落石防護網を設置

○連続繊維補強土 + 植生吹付工

○石積 (空積み) 工

下部は大きめ石

上部にいくにつれて小さめの石とする。

(石積5から繋げて、擁壁工との取合箇所工夫)

- 現代工法ケース2 採用のため、石積工の範囲を広げる。(遺構保護)
- 他は当初より変更なし

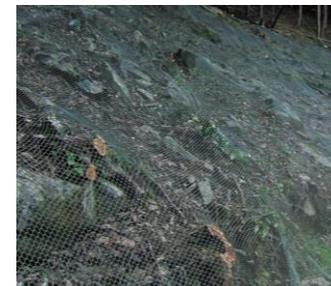
防護網

- 防護網について、保護、落石防止及び遺構を見せる目的として設置する。（遺構保護と安全面の両立）
- 石積以外の法面については、風雨による浸食を防ぐ目的で植生を吹き付ける。
- 現代工法と石積工の境目について、石の凹凸を付けた状態で仕上げる。
- 今後、史跡指定を目指して整備を進めていく。

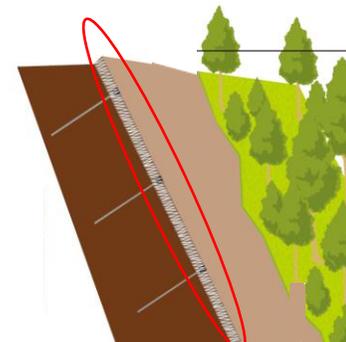
繊維補強土

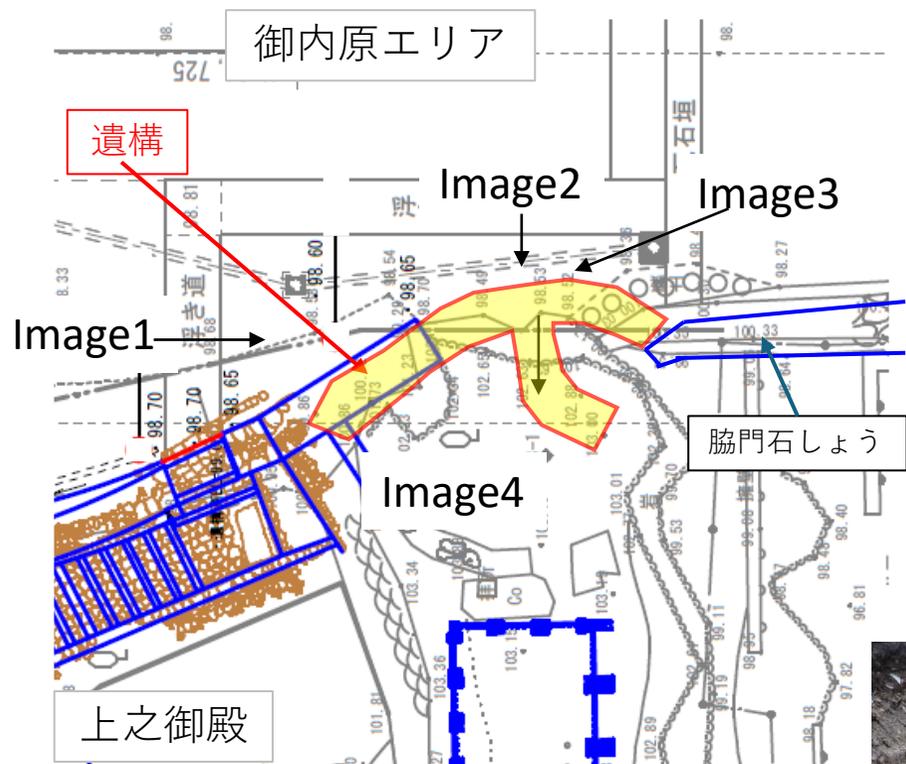
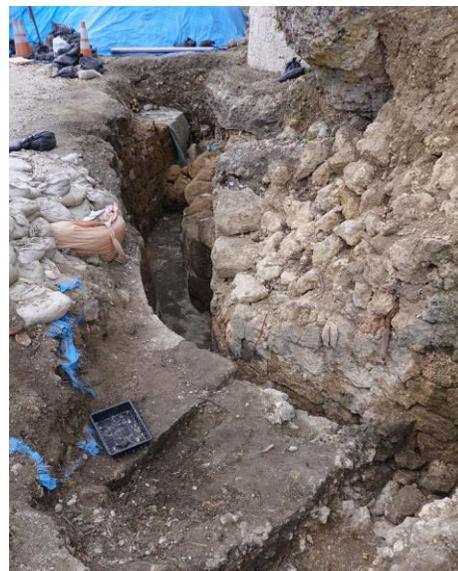
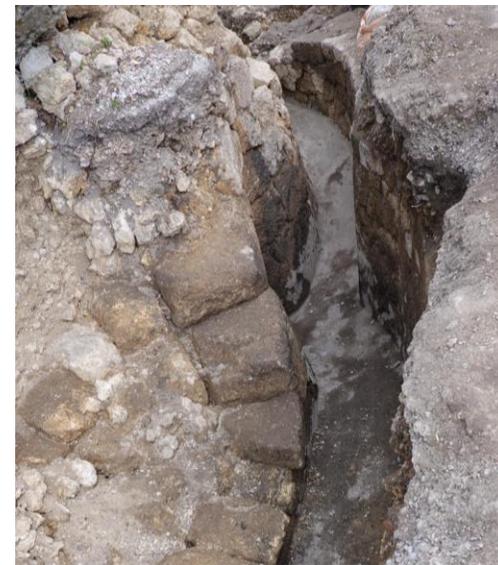
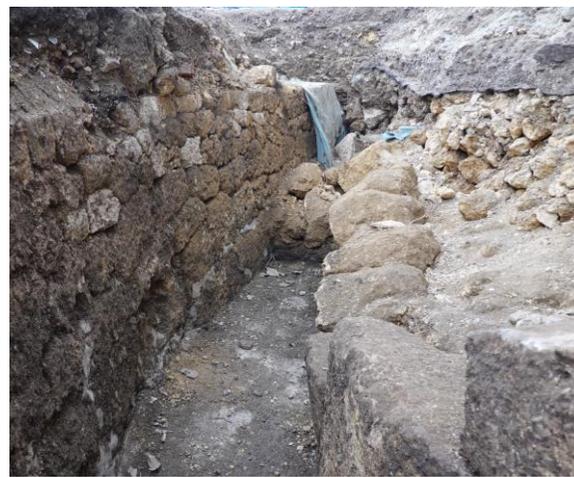
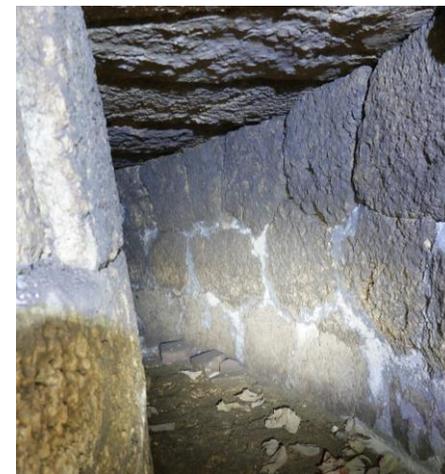
○新たに状態が良い水路等の遺構が出現。

○遺構調査実施中

県文化財課にて、保存活用方法を検討中。
