令和6年度 第3回 中城御殿跡地整備検討委員会

いいぬ うどうん
上之御殿エリアの整備について

1. 西側および北側擁壁の積み方について
2. 西側広場の転落防止柵について
3. 東側擁壁について

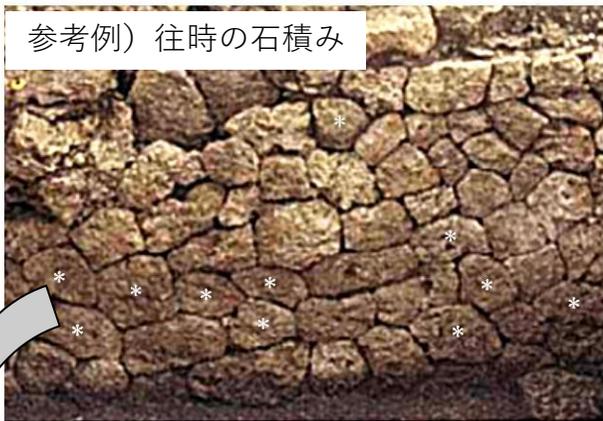
参考例) 往時の石積み

- 西側擁壁について、往時の積み方の特徴である扇形を取り入れた検討が必要である。
- 北側擁壁について、北側階段周りは往時と完全に景観が異なるため、現代のものと分かるように整備する必要がある。

- 西側擁壁
 - 往時の積み方 (多角形で丸みのある扇形) を参考とし、また要所に細長い形状を配置する。
- 北側擁壁
 - 現代積み と分かる積み方で施工する。

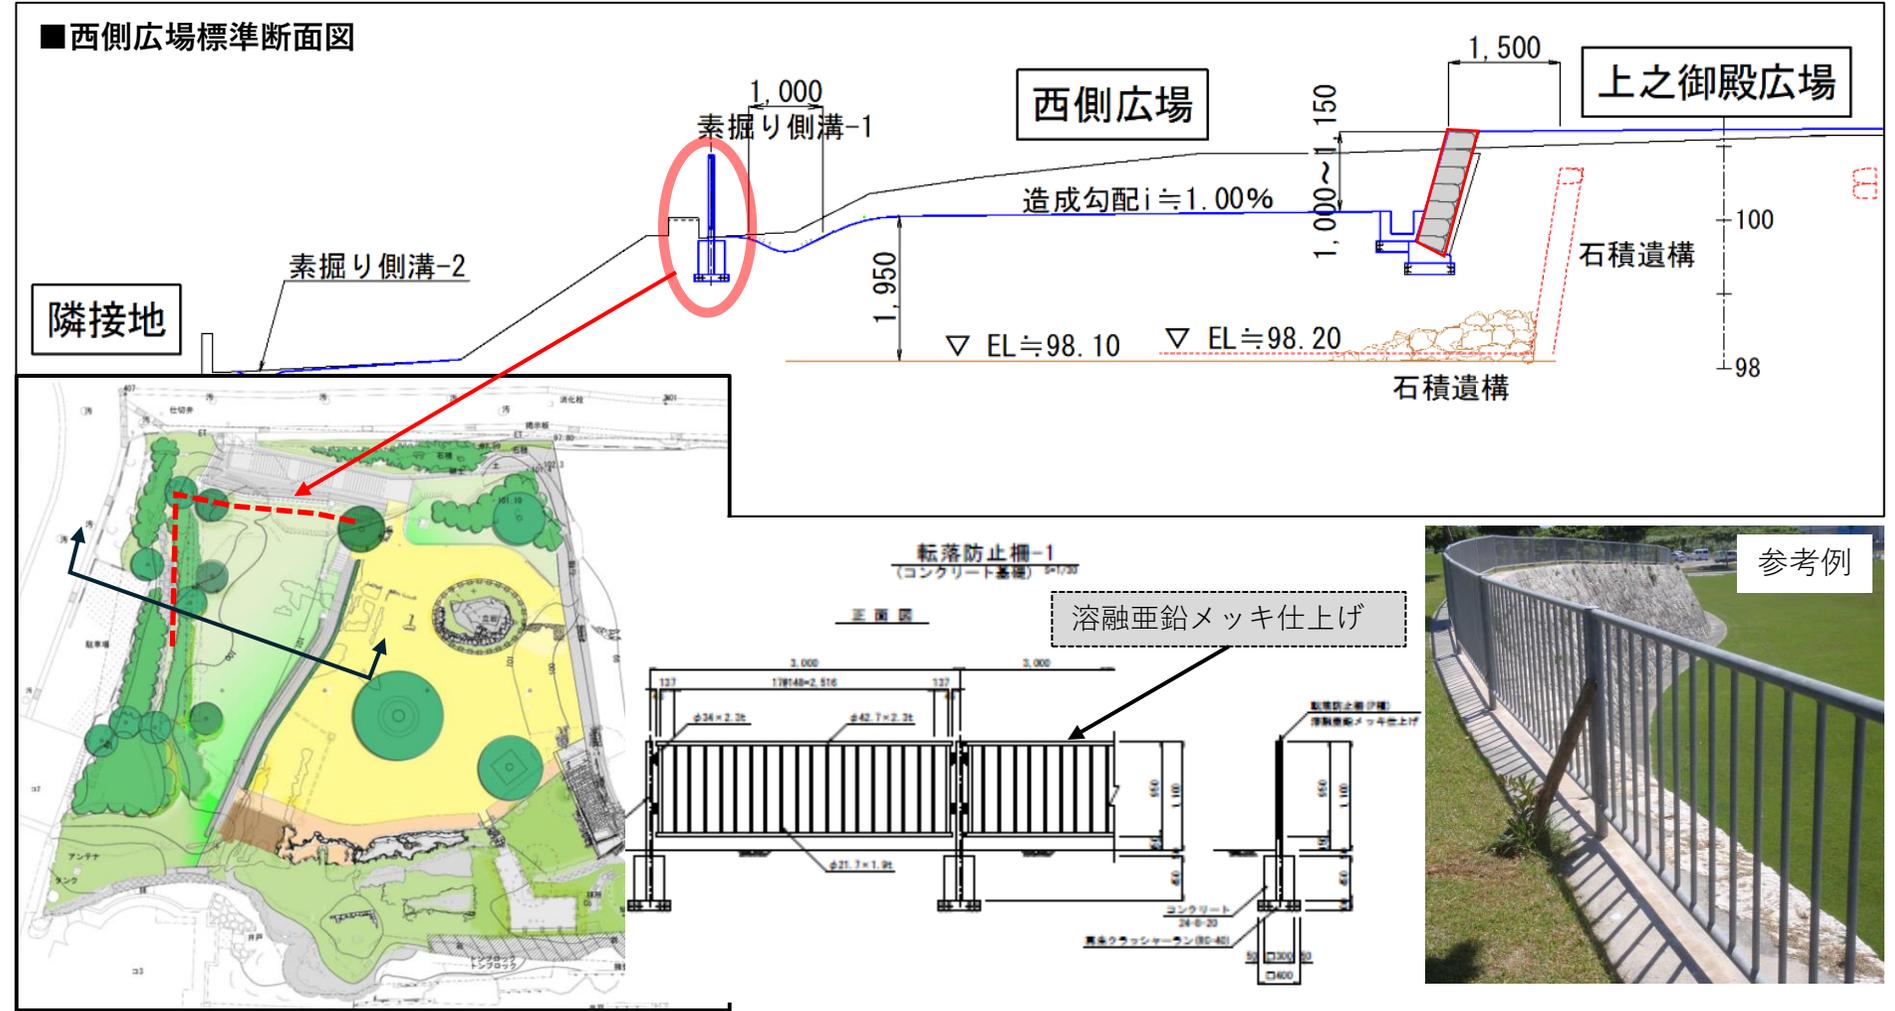
(指摘事項)
 ○西側広場の転落防止柵について、柵の形状が意匠的に重要である。

(現計画)
 ○過去委員会にて、門扉を「溶融亜鉛メッキ仕上げ」としたことから転落防止柵も同仕上げとする

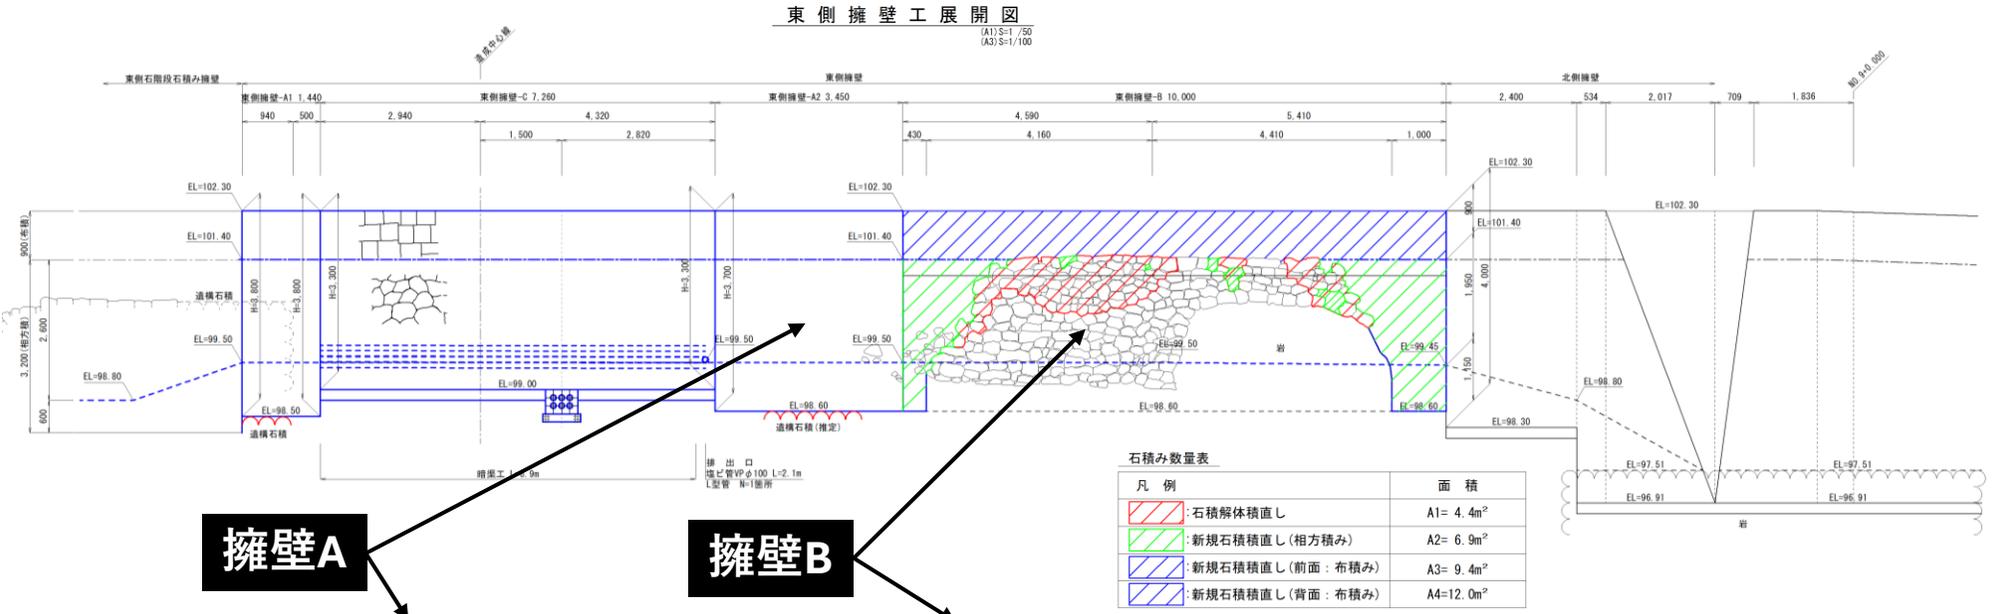
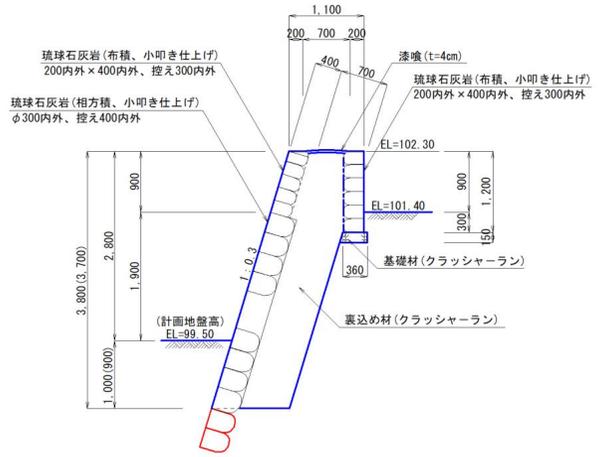
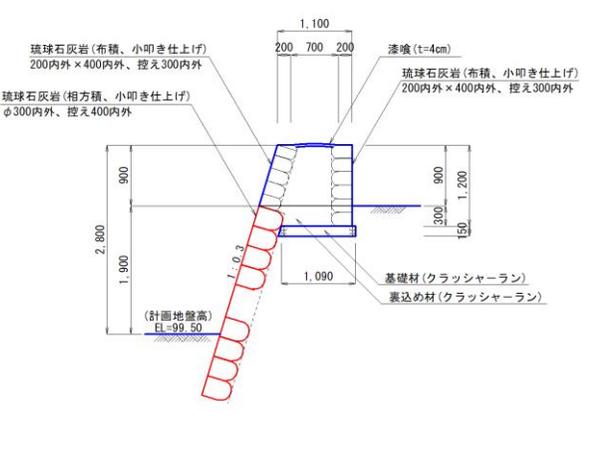
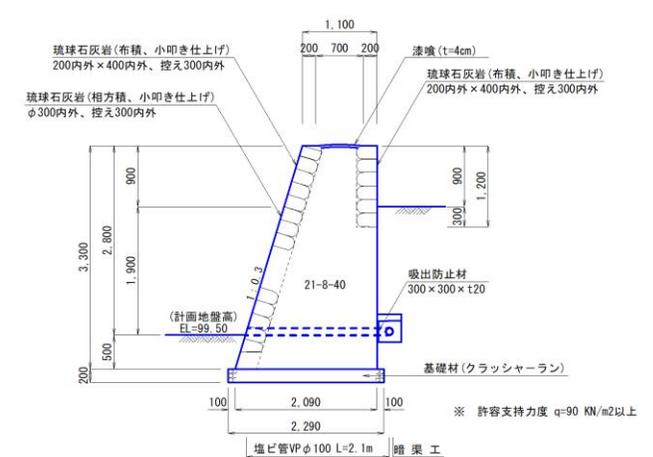
(指摘事項)
 ○東側擁壁について、遺構の状態が良いため遺構を活かす（見せる）検討をお願いしたい。

東側擁壁-A
(別途工事)

東側擁壁-B

東側擁壁-C

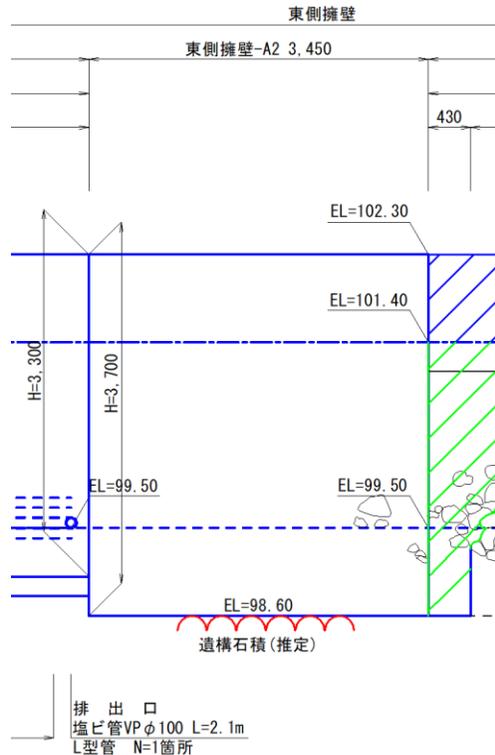
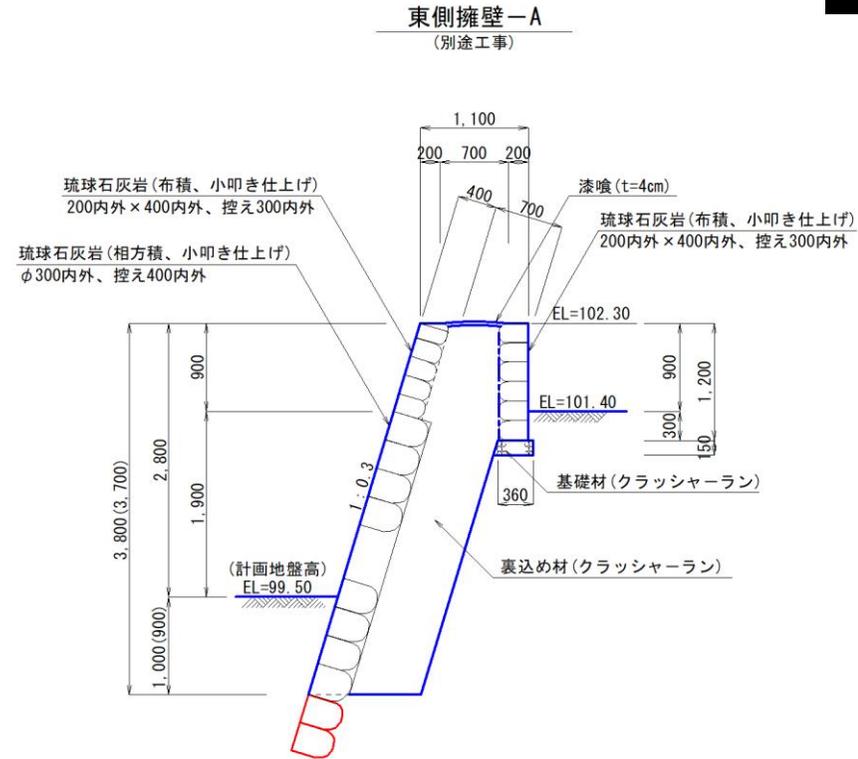
擁壁A

○遺構を活かした擁壁とする。(中城御殿スロープからの見え方も検討する。)

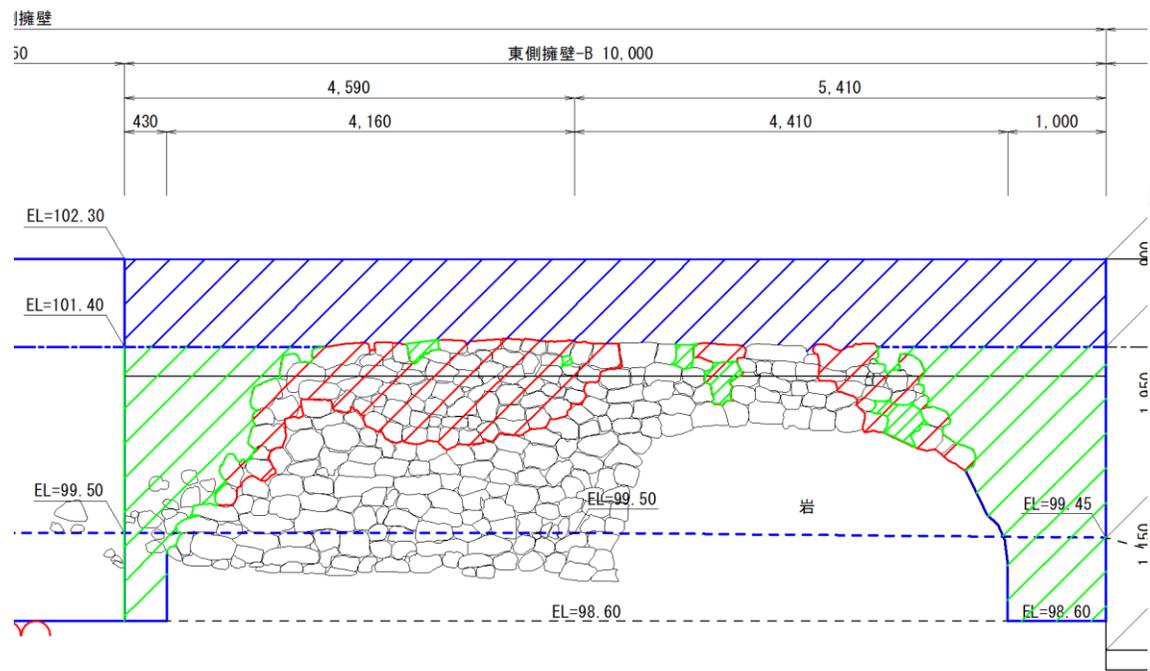
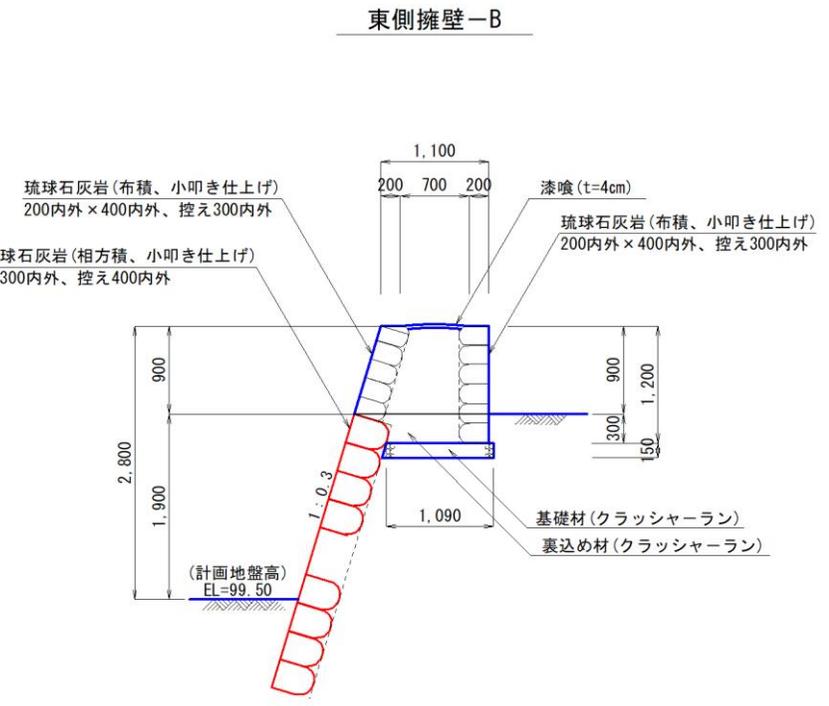
擁壁B

凡 例	面 積
: 石積解体積直し	A1= 4.4m ²
: 新規石積積直し(相方積み)	A2= 6.9m ²
: 新規石積積直し(前面：布積み)	A3= 9.4m ²
: 新規石積積直し(背面：布積み)	A4=12.0m ²

(現計画)
 ○遺構を活かした擁壁とする。(中城御殿スロープからの見え方も検討する。)
