第3章 定点観測調査

3.2 赤土等堆積状況調査結果

3.3 サンゴ類調査結果

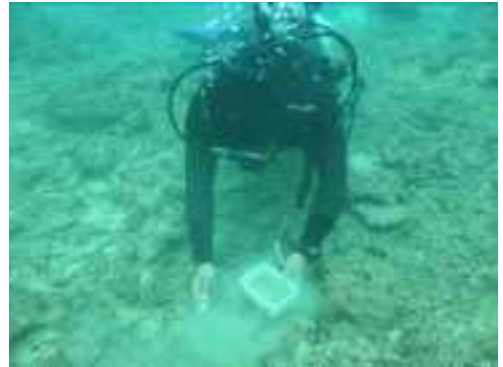
ダイバー潜水により採泥した。採泥方法は沖縄県衛生環境研究所報第37号 pp.99-104に従い、底質から水中に散逸する懸濁物質を最小に抑えるように、スコップでゴムパッキン付プラスチック容器内に採泥した。また、調査地点の平均的な赤土等堆積量が把握できるよう地点周辺3点において採泥し、その混合物を試料とした。

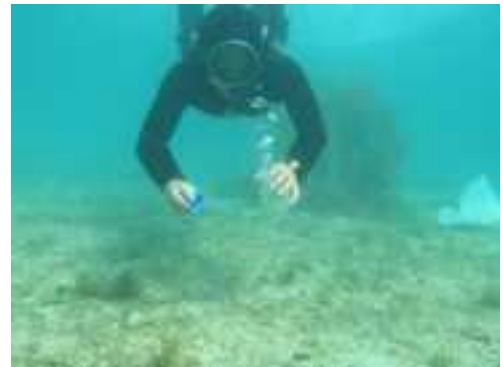
海底面近く(海底から約50cm)において、ガラス瓶に採水した。なお、採水後、ガラス瓶は冷蔵保管した。

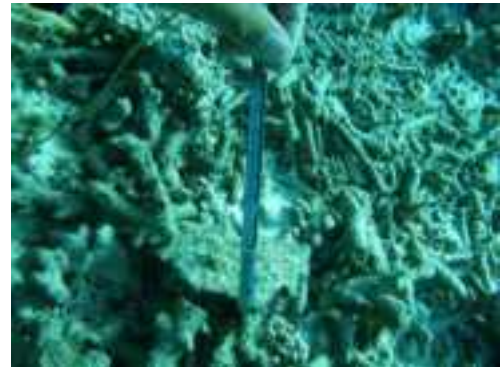
棒状温度計により水温を測定した。また、ダイビングコンピュータにより水深を測定した。

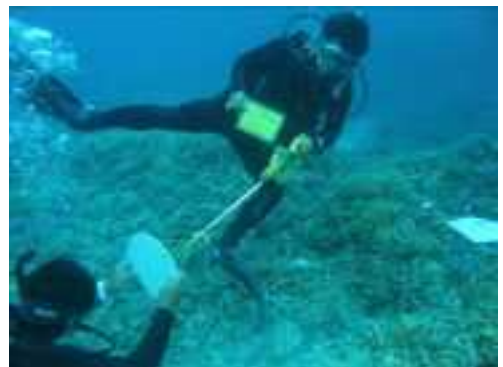
沖縄県衛生環境研究所報第35号 pp.103-109に従い、透明度板(30cm白色円盤)により水平透明度を測定した。

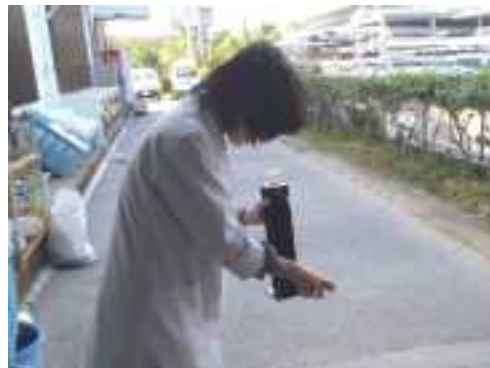
SPSS分析は、県衛生環境研究所報第37号pp.99-104に従い実施した。

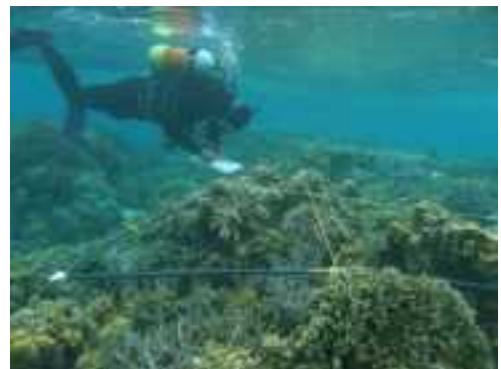
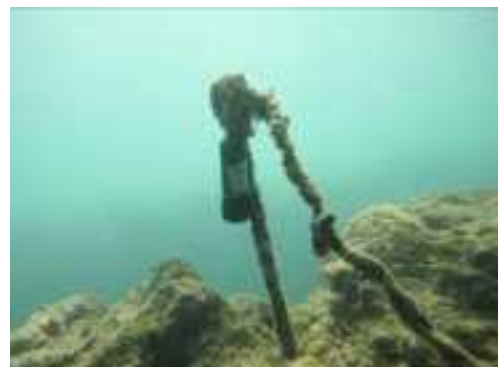
また、アージ島海域(068-No.2)、宮良川河口094-02(No.2)の2地点では、ロガーを設置し、水温の連続観測(30分ピッチ)を実施した。ロガーは第1回調査時に永久コドラート鉄筋に設置し、第3回調査時に回収した。

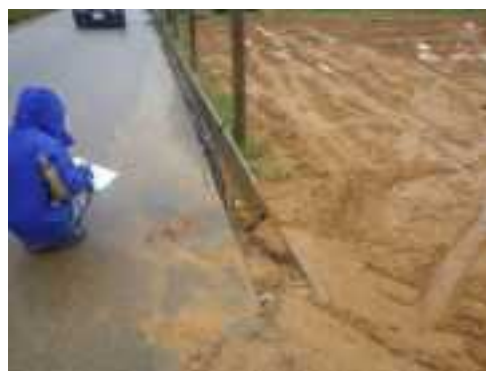
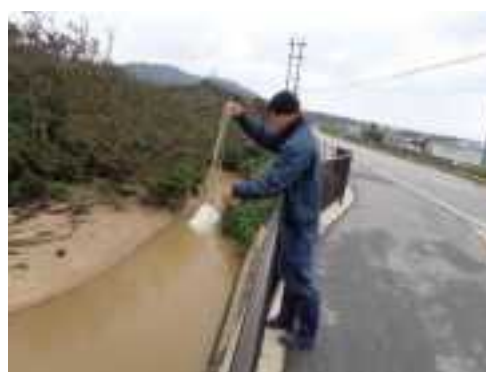
降雨の状況等を踏まえた上で、流域内の河川を中心に現地調査を行ない、「流域内における主な赤土等流出源」及び「その周辺の赤土等流出防止対策」の状況について、写真撮影等を行なって把握するとともに、周辺住民等へ聞き取り調査を行なうなどにより流域内における主な赤土等流出源に関する情報を収集した。

また、濁水等の流出が確認された際は、採水を行い、後日濁度を測定した。

また、各流域の河川における堰や砂防ダム等の人工構造物に関する情報についても、可能な限り情報収集を行なった。

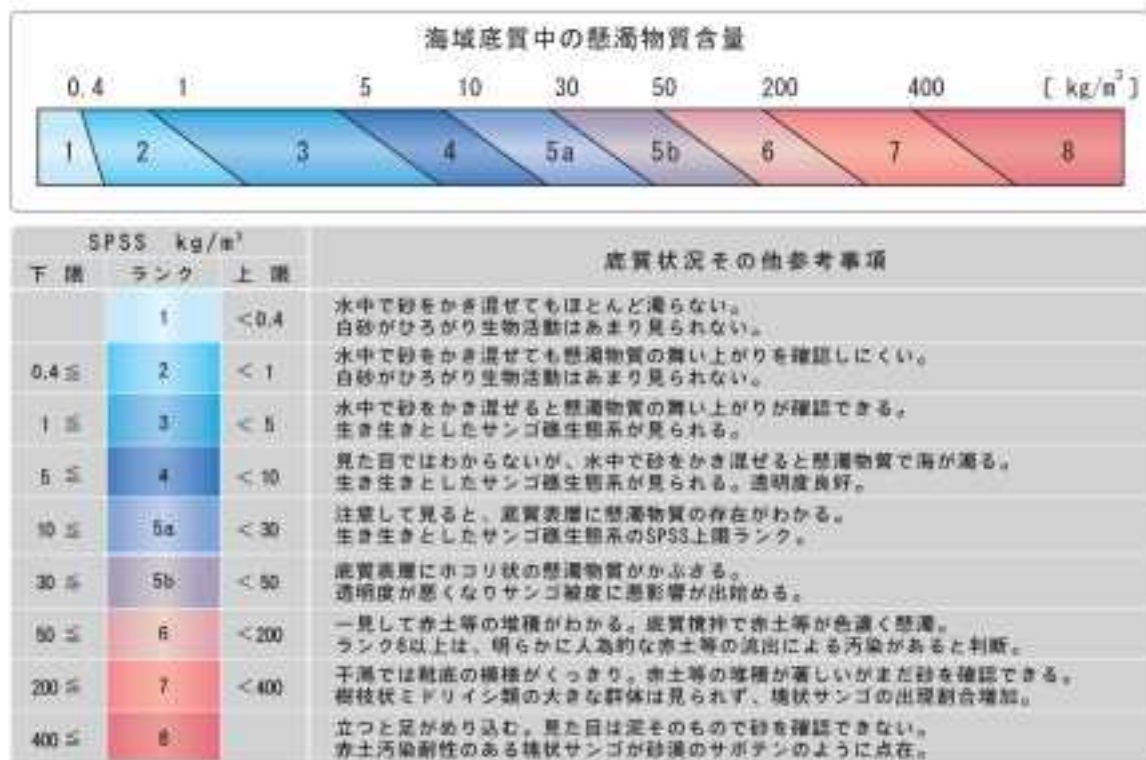
SPSS、SPSSランクおよび底質外観等との関連について「沖縄県衛生環境研究所 報第37号 pp.99-104」、「沖縄県の赤土流出について -赤土等ガイドブック-」、「基本計画」を参考に図 3.2-2に示した。

図 3.2-2 SPSS、SPSSランクと対応する底質状況その他参考事項
 (「沖縄県の赤土流出について -赤土等ガイドブック-」より引用)

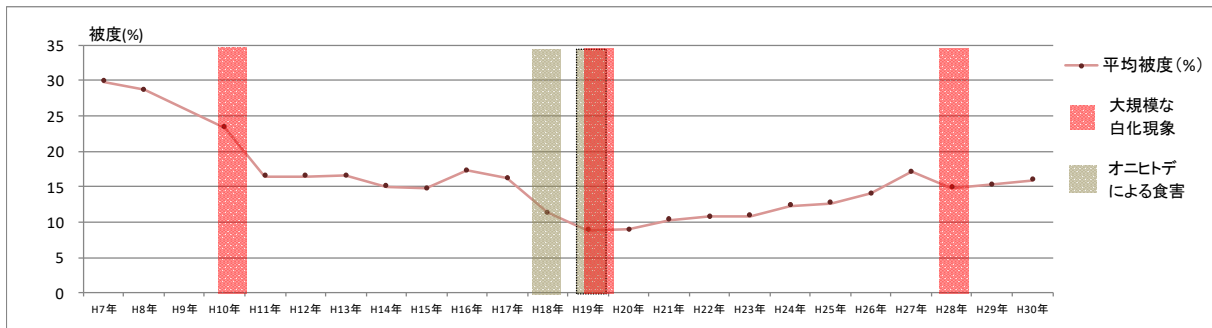
本業務を開始した平成 7 年度以降のサンゴ類の被度の経年変化状況(全調査地点平均)を図 3.3-3 に示した。大規模な白化現象が確認された平成 10 年から 11 年にかけて、被度が急激に減少した。さらに平成 18 年、19 年度、阿嘉島海域 110-No.2 でのオニヒトデの食害によるミドリイシ属の死滅、白保海域(095-No.1)、大度海域(066-No.2)での原因不明のコモンサンゴ属の死滅、白保海域(095-No.3)での台風によると思われるコドラート枠基盤の崩壊などにより被度がさらに減少した。

平成 20 年度以降は、若干の増加傾向が確認されていたものの、2 度目の大規模な白化現象が確認され、平成 27 年度から 28 年度にかけて被度が減少した。平成 29 年度からは若干の増加傾向となっている。

図 3.3-3 経年におけるサンゴ被度の比較(全調査地点平均)
