4.4 陸域調査結果

4.4.1 海域別調査結果

(1) 大井川(今帰仁村)河口

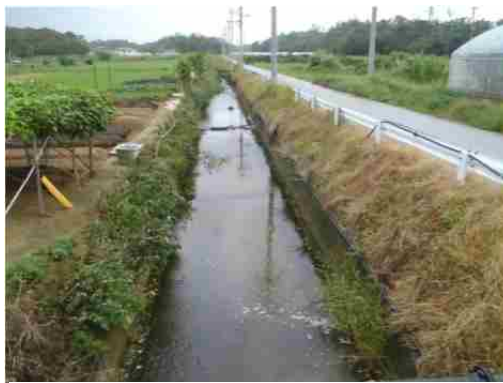
- ・ 河口部において、濁りは殆ど確認されなかった(地点①)。
- ・ 支流域、中流域、上流域とも濁りは殆ど確認されず(地点②③④)、調査当日程度の降雨(日雨量 14.5mm)では顕著な赤土等流出が発生しないことが確認された。

地点② 支流域(濁り小)

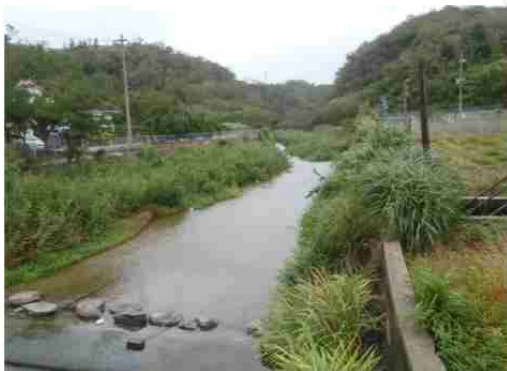
地点③ 中流域(濁り無し)

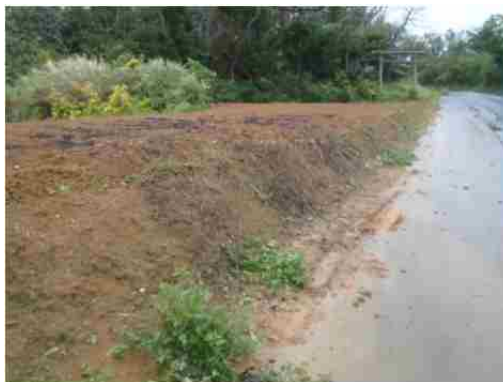
- ・ なお、昨年度第2回目調査(平成25年3月18日実施)では日雨量26mmで東側支流域からの赤土等の流出が確認されている。
- ・ ただし、今回調査においても特に東側流域において流出源となりうる裸地を含む畑が複数確認され(地点⑤⑥⑦⑧)、さらなる降雨があった場合には、赤土等が流出する可能性が高いと考えられる。

地点⑥ 流出可能性がある箇所

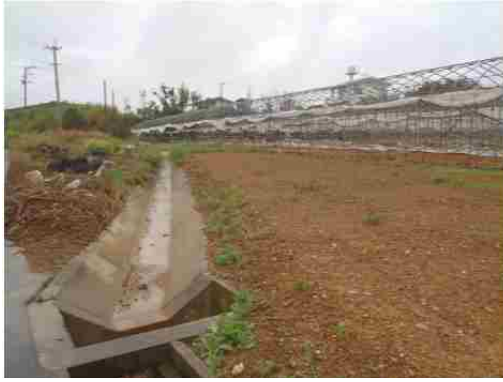
地点⑦ 流出可能性がある畑

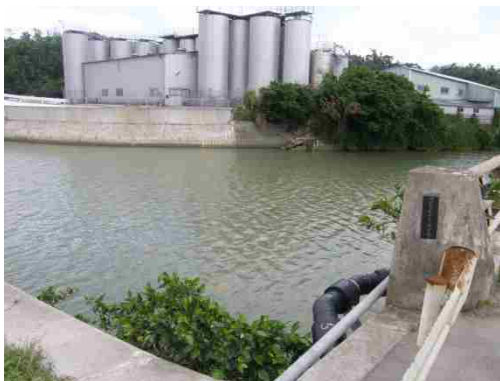
- ・ 河口部において、濁りは殆ど確認されなかった(写真①)。

地点① 河口部

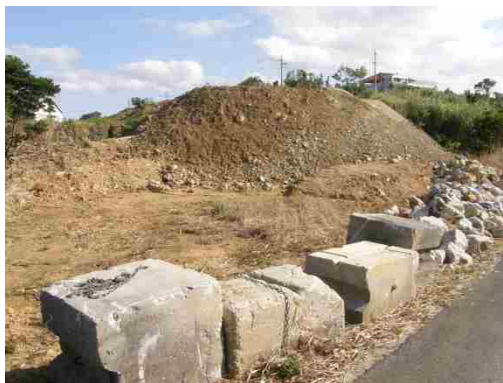
- ・ 第 1 回調査において確認された斜面裸地(地点⑥：第 1 回調査時地点⑨)では、裸地斜面が広がっており、依然として流出源として懸念される。

地点⑥ 前回流出懸念地点の現状(変化なし)

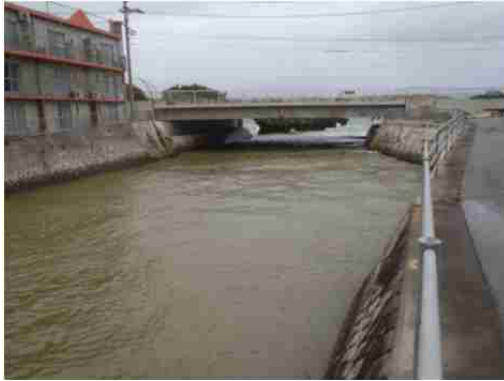
- ・ 河口では濁りが確認された(地点①)が、そのわずか上流側では濁りは薄まっていた(地点②)。おそらく、上流からの濁水ではなく、河口域に堆積した土砂が巻き上がることにより、河口では濁度が上がっている可能性が考えられる。

地点① 河口域(濁り有り)

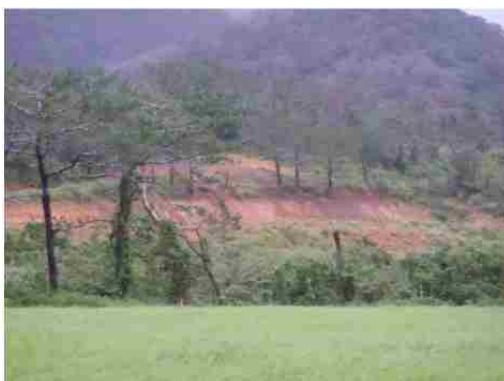
- ・ 昨年度に確認した裸地は依然として存在し(地点④)、裸地内では濁水が流出していた(地点⑤)。ただし、当該裸地から繋がる下流水路においては、濁りは殆ど確認されなかった(地点⑥)。

地点④ 昨年度確認裸地状況

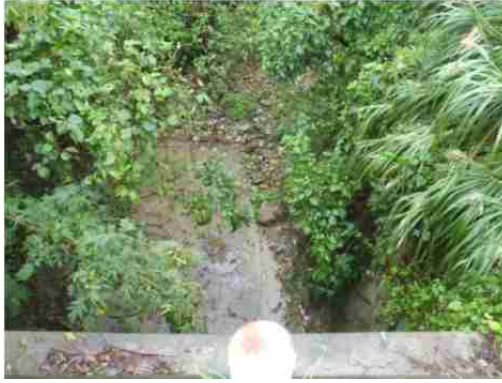
地点⑥ 裸地から繋がる水路(濁り小)

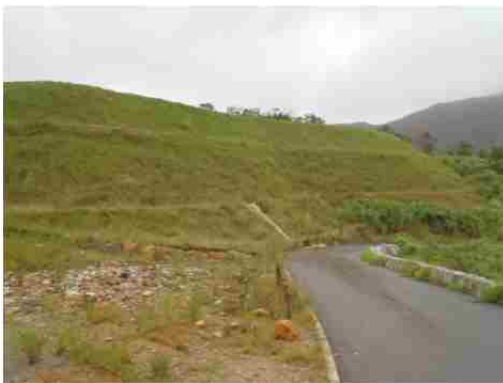
- ・ 流域内にある農地保全整備事業においては、昨年度においては裸地法面が広がっており、そこからの流出が確認されたが、今回緑化工が施されており、流出等の状況は殆ど確認されなかった(地点⑦)。ただし、一部の箇所では道路に赤土等が流出している状況が確認された(地点⑧)。

地点⑦ 整備事業内斜面緑化状況

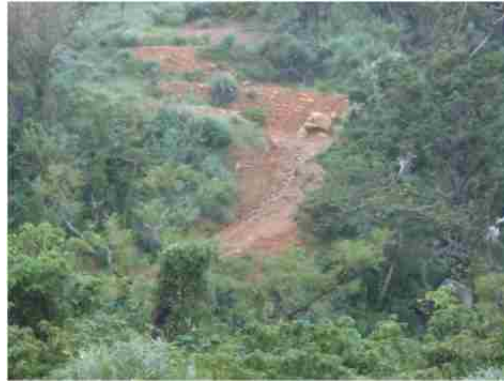
- ・今回新たに、造成に伴う土砂崩れが発生している箇所を確認した(地点⑨)。ただし、勾配等がきつく河川への流出状況等を確認することはできなかった。

地点⑨ 造成に伴う裸地斜面

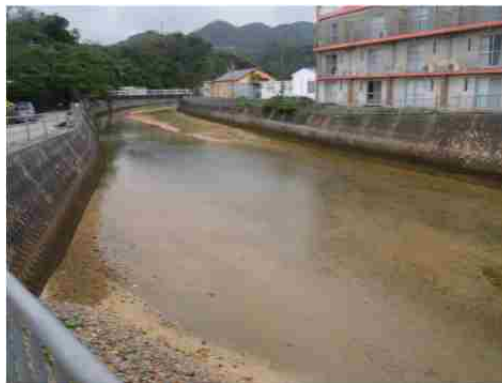
- ・ 河口部では、濁りは確認されなかった(地点①)。

地点① 河口部(濁り無し)

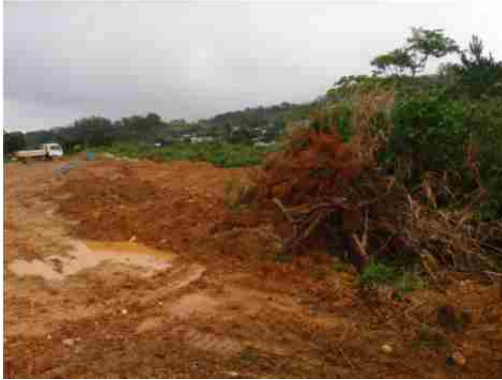
- ・ 農道整備地奥には、造成された裸地が確認された(地点⑦⑧)が、この部分については、工事看板に示された工事面積 3225 m²に含まれないように見受けられた。なお、裸地の面積は 30m×10m 程であった。
- ・ この裸地部分は河川に面しているが、河川際は、盛土がされており、直接土砂が流出しないよう対策は施されていたが、大雨時では決壊する可能性があり、注視が必要である。

地点⑦ 造成農道奥の造成裸地

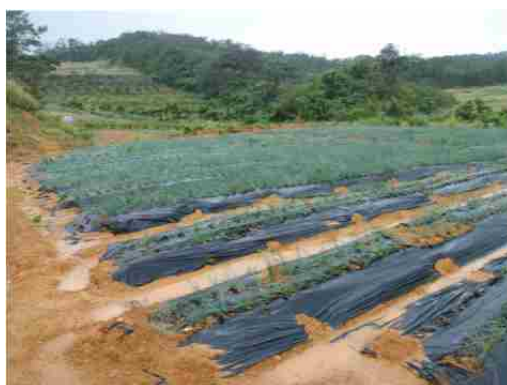
- 昨年度に確認した造成裸地は、現在大部分を畑として利用されていた(地点⑫⑬⑭)。なお、本箇所の面積は、300m×100mほどである。
- 赤土等流出防止対策として沈砂地も確認され(地点⑮)、流出可能性は昨年度と比べると減少したと考えられる。但し、斜面下に濁水が流出している箇所も依然として確認された(地点⑯⑰)。

地点⑫ 島らつきよ栽培

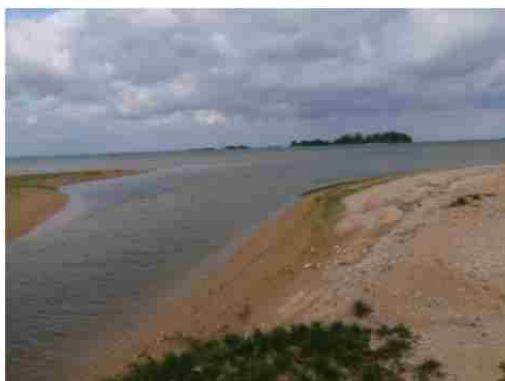
地点① 河口部

- ・ 河口部(地点①)、河口部近くの湿地(地点②)においても、泥は堆積していたが濁りは確認されなかった。

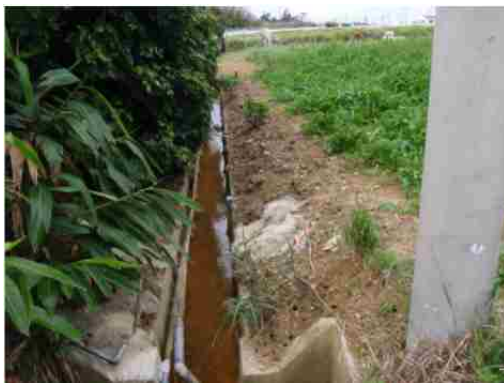
- ・ 流域内には、種々の畑等が確認されたが、幾つかの箇所において、大雨時には流出する可能性が高い箇所が確認された(地点⑧⑨)。

地点⑧ 流出可能性がある箇所(ギシギシ栽培)

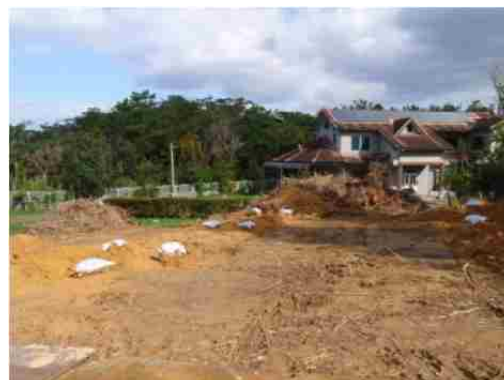
地点⑩ 新規確認造成裸地

- ・ 小規模であるが、造成裸地が確認された。大きさは 25m×20m 程度である(地点⑩)。

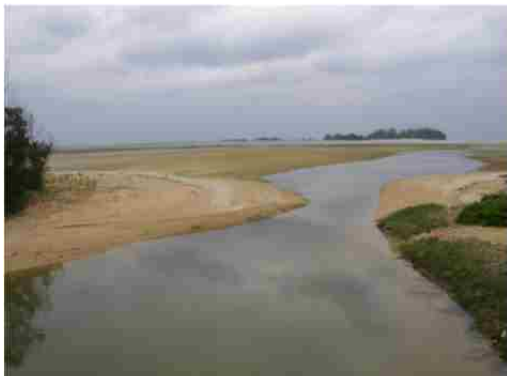
地点① 河口部

- ・ 河口部(地点①)では、濁りは確認されなかった。
- ・ 河口部に隣接する浜での植栽工事は終了していた。河川及び海域への流出は確認されなかった。

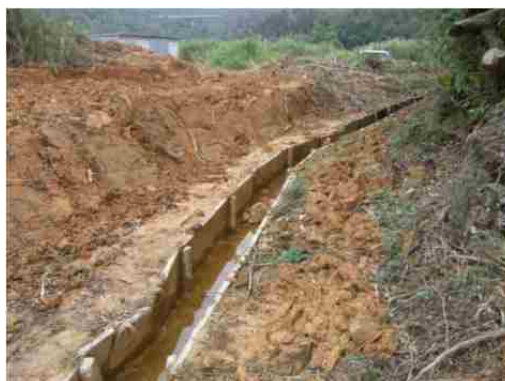
- ・流域内農地区画に水路が新たに造成されており、既存水路と接続されていた。造成水路の周辺には裸地がむき出しの状態であり、流出源として懸念される。なお、面積は60m×10m程度であった(地点③)。

地点③ 新規造成水路と周辺裸地

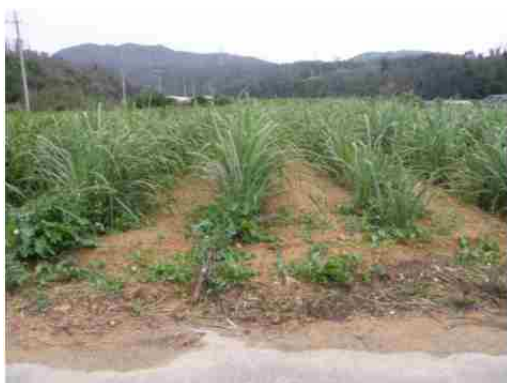
地点⑤ サトウキビ畑

- ・流域内には農地が広がっており、サトウキビ畑(地点⑤)、ゴクラクチョウカ栽培(地点⑥)等が確認された。刈り取りが終わったサトウキビ畑ではマルチングが行なわれていた(地点⑦)。なお、裸地が見られるなどで流出源として懸念される箇所も確認された(地点⑧⑨)。

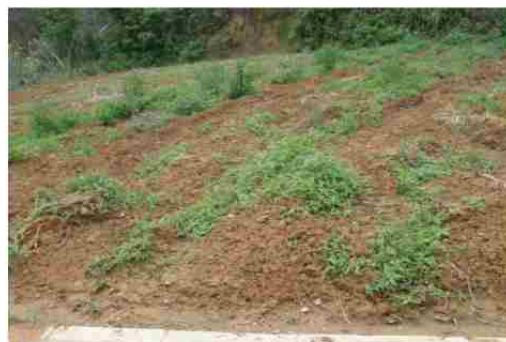
地点⑧ 流出可能性が高い畑

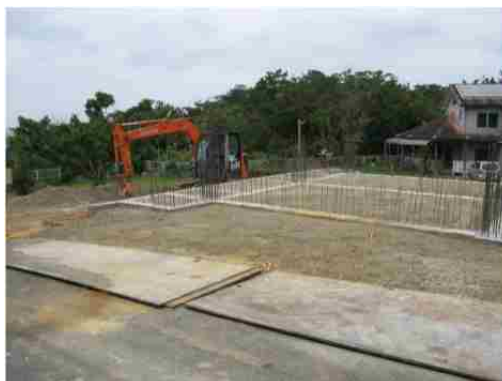
地点⑫ 前回確認裸地の状況

- ・ なお、第1回調査において確認された小規模造成裸地は、現在宅地として工事中であり、流出源として懸念される状況では無くなった(地点⑫)。

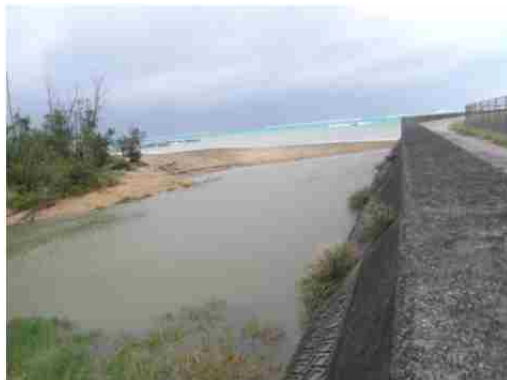
- ・ 河口においては、濁りは殆ど確認されず、また下流河川においても濁りは殆ど確認されなかった(地点①②③)。

地点① 河口域(濁り小)

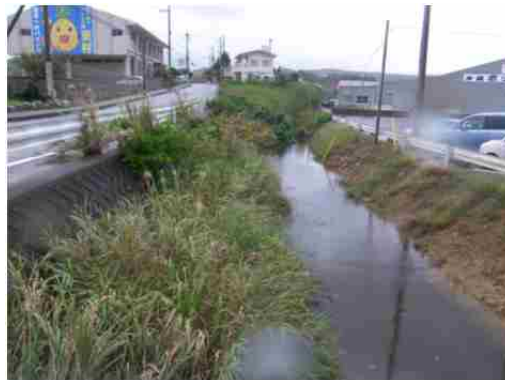
地点② 河川域(濁り小)

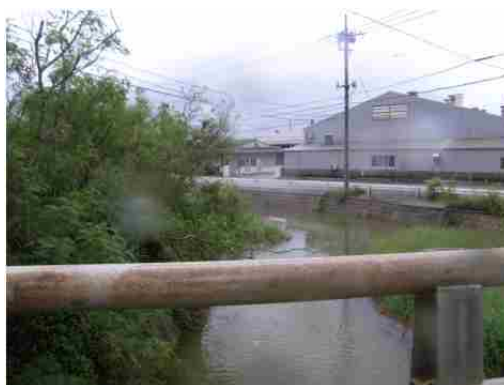
地点③ 河川域(濁り小)

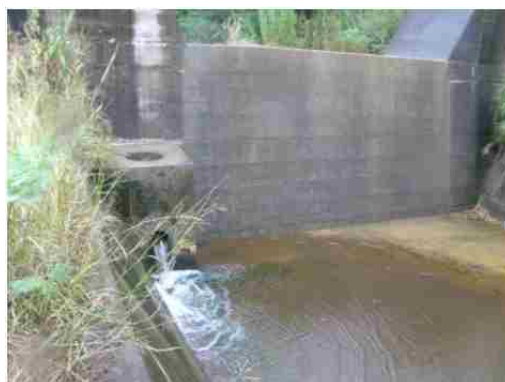
- ・ 前年度において確認された、砂防ダム直上の土砂の堆積は依然として存在した(地点④)が、砂防ダム直下の吐水口においては濁りは殆ど確認されなかった(地点⑤)。

地点⑤ 砂防ダム直下(濁り小)

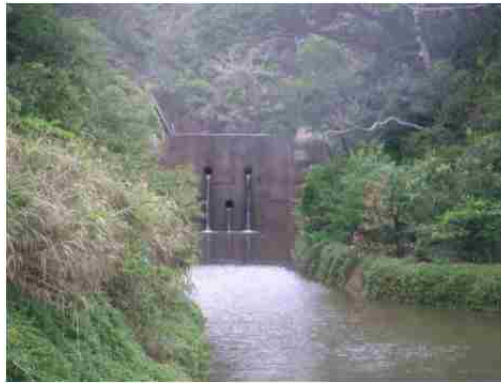
地点⑥ 下流側から二つめの砂防ダム

- ・さらに上流に砂防ダムがあるが、そこでも濁りは殆ど確認されなかった(地点⑥)。

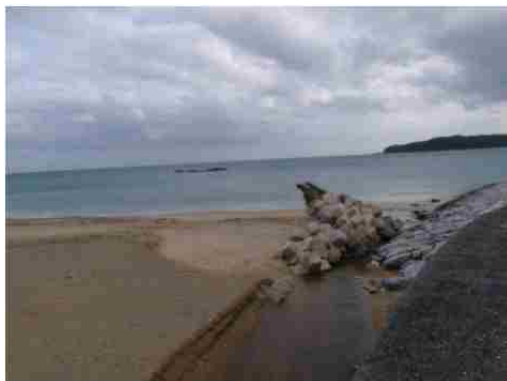
- ・ 河口においては、濁りは確認されなかった(地点①)。

地点① 河口域(濁りなし)

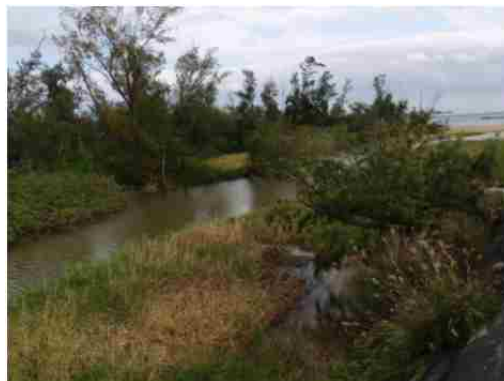
地点① 河口域(濁りなし)

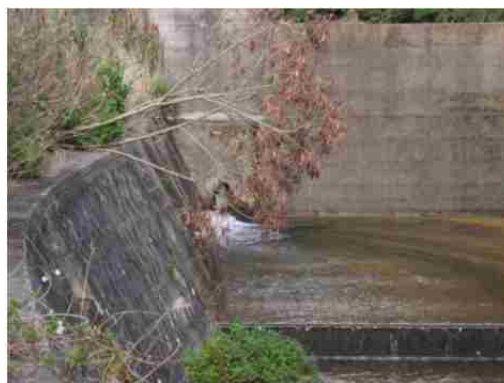
- ・ 前年度において確認された、砂防ダム直上の土砂の堆積は依然として存在した(地点②)が、砂防ダム直下の吐水口においては濁りは確認されなかった。流下水は滞留水水面の水が流下していると考えられる。

地点② 砂防ダム直下(濁りなし)

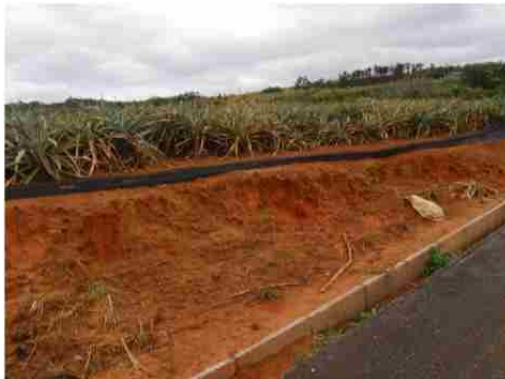
- ・流域東側には、パイン畑等が広がっており、前回同様、裸地がむき出しになっており流出源となりうる箇所が複数見られた(地点⑥⑦)。

地点⑥ 流出可能性がある畑

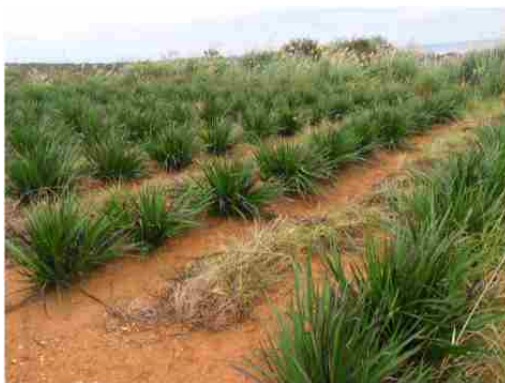
地点⑧ カンガルーポー栽培
