## (5) 慶佐次川河口

### 1) 第 1 回調査(平成 25 年 10 月 24 日実施)

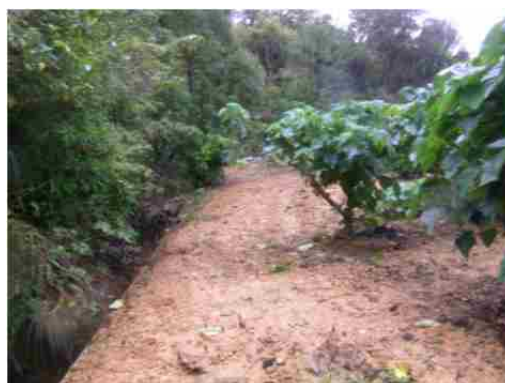
- ・ この水路は、裸地を含む畑(オオバギ栽培)の背面を通るように流れており(地点④)、裸地を含む畑からの濁水が水路を通じて河川に流れ込んでいた。
- ・ なお、その少し上流の河川においては濁りは殆ど確認されなかったことから(地点⑥)、本河川における主な流出源は上記の畑であると考えられる。

地点⑤ 畑背面水路

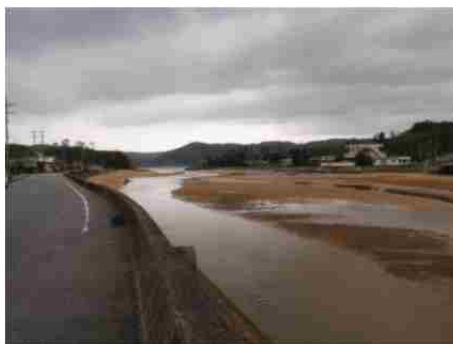
- ・ 河口においては、濁りは殆ど確認されなかった(地点①)。

地点① 河口域(濁り小)

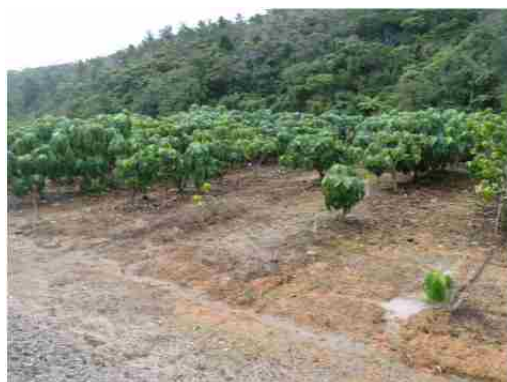
- ・ 第 1 回調査において赤土等の流出を確認したオオバギ畑(地点②)については、今回、雨が降っておらず流出状況は殆どなかった(地点③)。背面への水路には、畦畔により流出防止対策となっている箇所もあった(地点④)が、流出経路が形成されている箇所(地点⑤)等もあり、赤土等が流出する可能性は前回同様であった。

地点② オオバギ畑

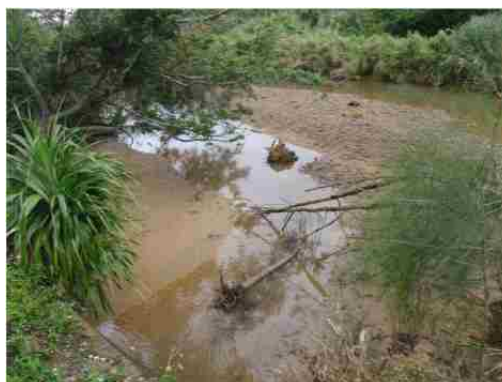
地点③ 畑から河川への流出部(濁り小)

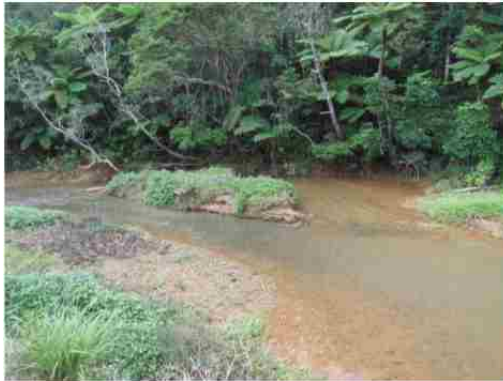
- ・ 上流部においては、やや濁っているように見えたが、採水し、濁度を測定すると 1.9(度)程度であり、濁りは薄かった。

地点⑥ 上流部の状況

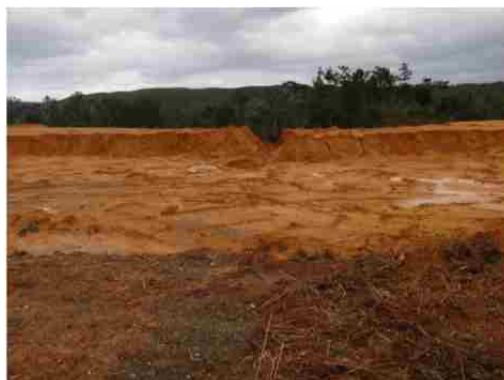
- ・ 新たに大規模な造成裸地を確認した(地点⑦)。
- ・ 裸地の端は斜面になっており、流出防止の構造物は確認されたが、さらに下流に大量に流出していた。面積は 110m×40m 程であり、赤土条例にかかる看板等は確認されなかった。

地点⑦ 新規確認造成裸地

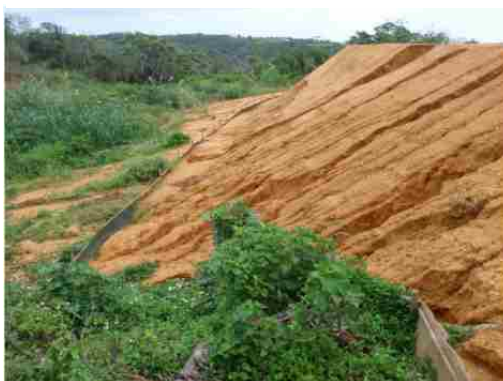
地点⑦ 裸地端の状況

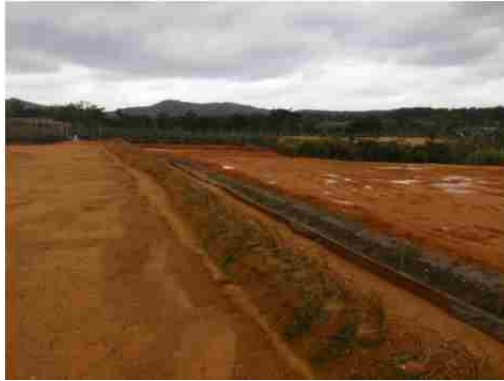
- ・ 第1回調査において確認された、ベチバーによるグリーンベルト設置箇所  
の奥に、さらに大規模な裸地が造成されていた(地点⑧)。なお、裸地内には、  
土砂崩れを起こしたと考えられる箇所があり、その末端には、倒木等  
による簡易的な流出防止対策が確認された。
- ・ 面積は 80m×50m 程であり、赤土条例にかかる看板等は確認されなかった。

地点⑧ 前回確認グリーンベルト奥に造成裸地

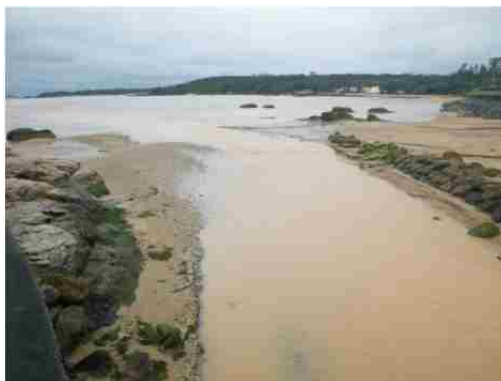
- ・河口部で著しい濁りが確認された(地点①)。

地点① 河口域(濁り多)

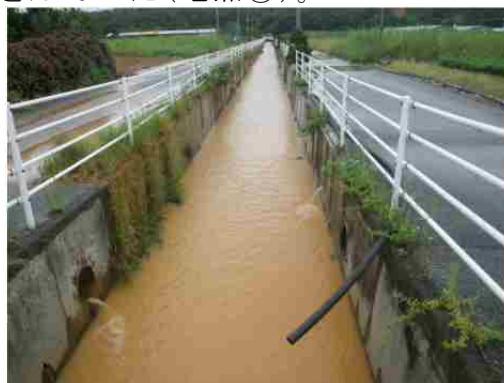
- ・また、下流域の河川においても著しい濁りが確認され(地点②)、周辺からの排水路においても濁水が本川に流れ込んでいた(地点③)。

地点③ 周辺から濁水流入

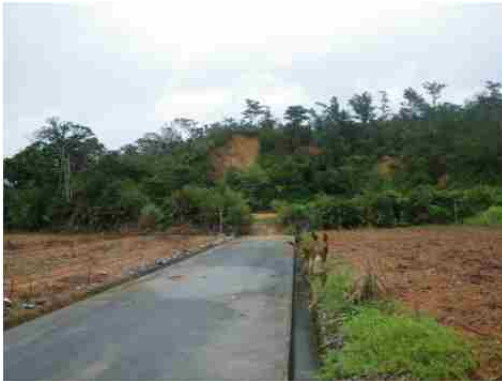
- ・ 範囲内には、流出源となりうる裸地の畑も確認され、これらも流出源となっていると考えられる(地点④⑤)。

地点④ 流出可能性がある畑

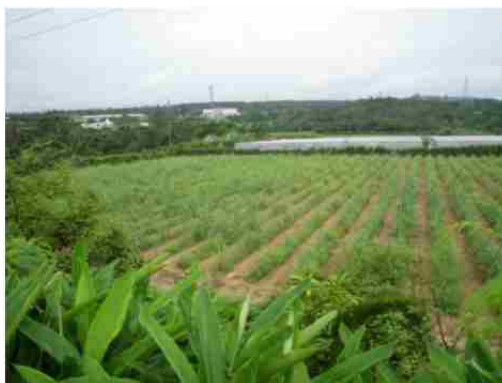
- ・ 堰上流の流域において、特定の流出源は確認されなかったが、降雨により水位が上がったことにより、沈砂池、堰直上の赤土等を含んだ滞留水が下流に流出している可能性が考えられる。

地点⑩ 堰上流の畑

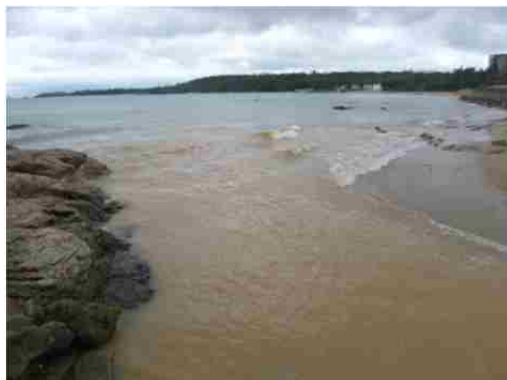
- ・ 河口部 (地点①)、下流域 (地点②)、本川中流部 (地点③)、支流 (地点④) で著しい濁りが確認された。

地点① 河口域(濁り多)

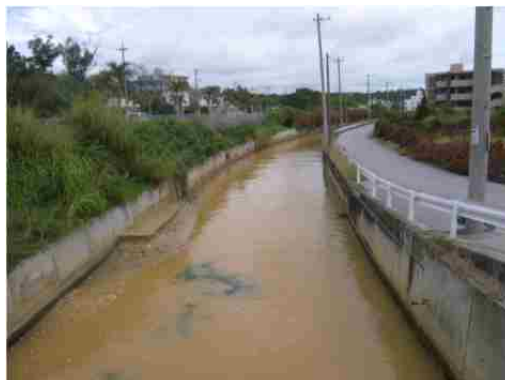
地点② 下流域(濁り多)

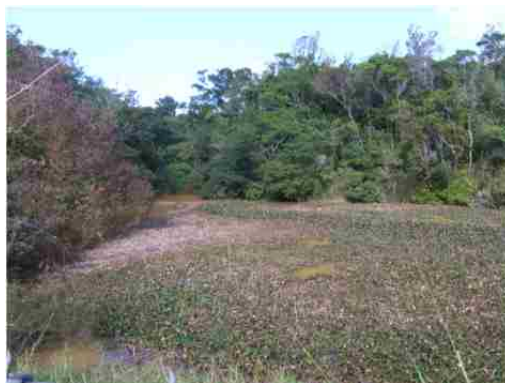
- ・ 中流域の堰においては、濁水の越流はすでに確認されなかった (地点⑤) が、その上流の湿地は、濁水でにごっていた (地点⑥)。

地点⑥ 上流の湿地(濁り有り)

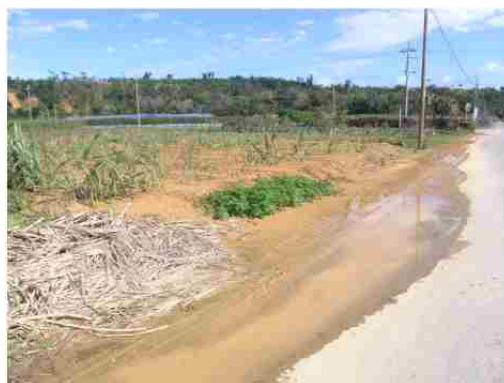
地点⑧ サトウキビ畑から道路への流出痕

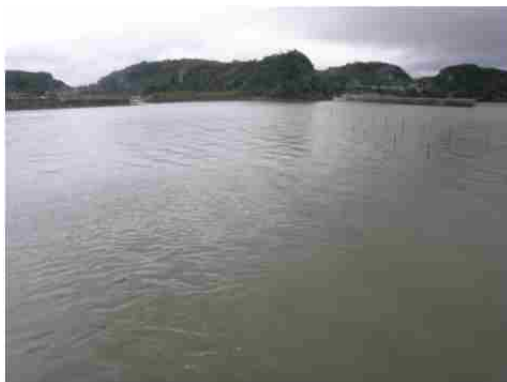
- ・ 河口部および河口直上部においては殆ど濁りは確認されなかった(地点①②)。

地点① 河口域(濁り無し)

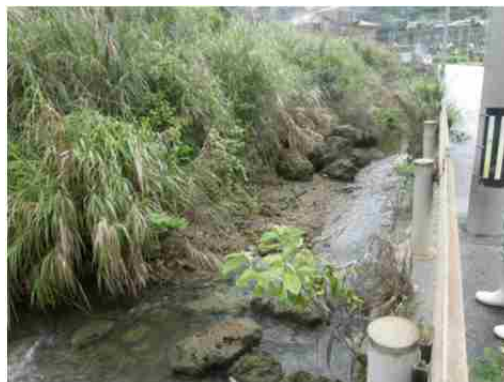
地点② 河口直上域(濁り無し)

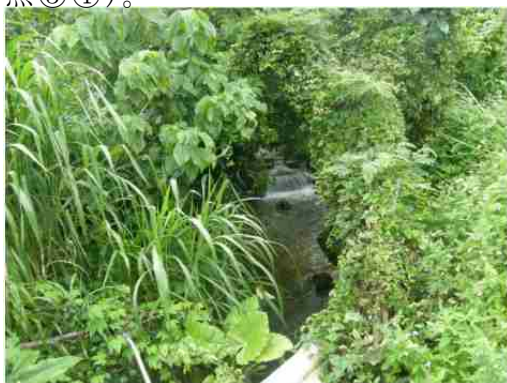
- ・ 河川においては、流量は増加していたが、濁りは殆ど確認されなかった(地点③④)。

地点③ 流量はあるが濁り無し

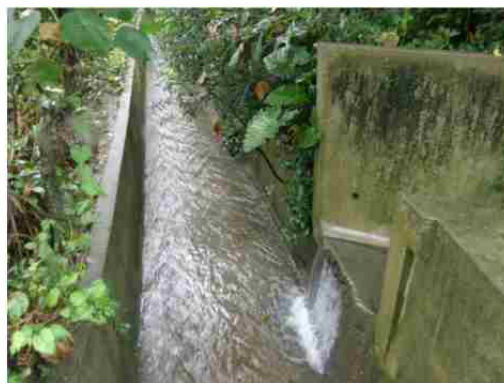
地点④ 流量はあるが濁り無し

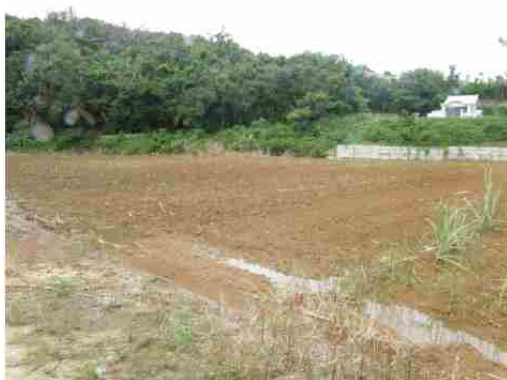
- ・ 流域内においては、裸地を含む畑が多数確認されたが、畑横の水路等への流出状況は確認されなかった(地点⑤⑥⑦)。

地点⑤ 裸地の畑

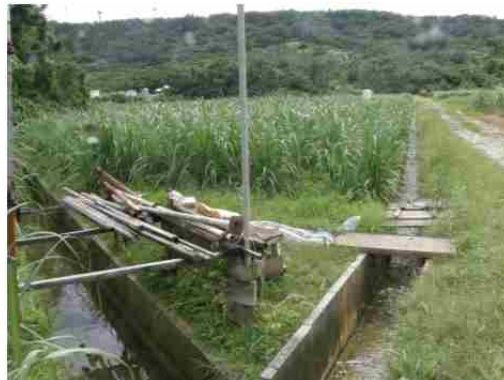
地点⑤ サトウキビ畑横の水路(濁り無し)

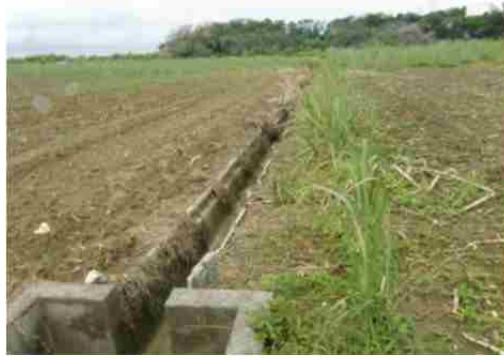
地点⑥ 裸地の畑

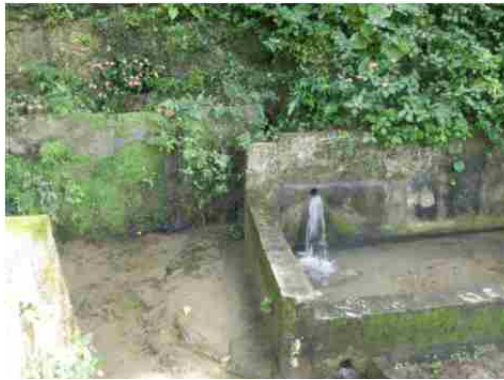
- ・ 流域西側森林にあるシムンカー(湧水)においても濁りは殆ど確認されなかった(地点⑧)。
- ・ 河口傍に広大な崖崩れ箇所があったが、表土保護工が行なわれており、流出状況は確認されなかった(地点⑨)。

地点⑧ シムンカー湧水(濁り無し)

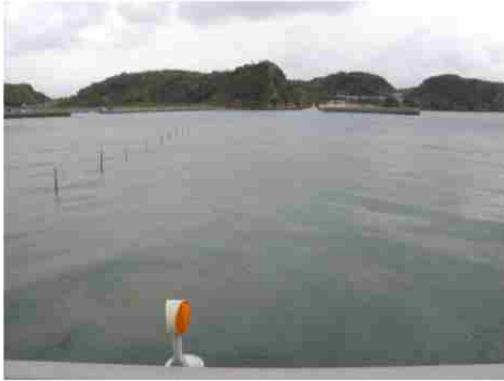
- ・河口域(地点①)、河口直上(地点②)において、濁りは確認されなかった。

地点① 河口域(濁り無し)

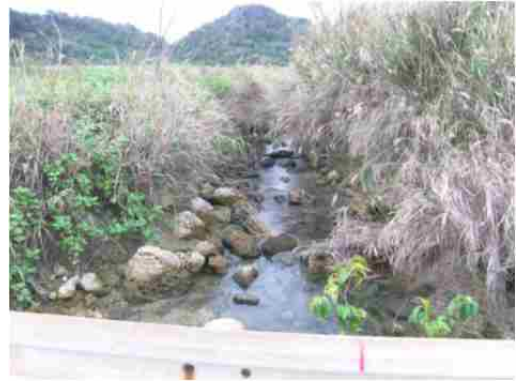
地点② 河口直上(濁り無し)

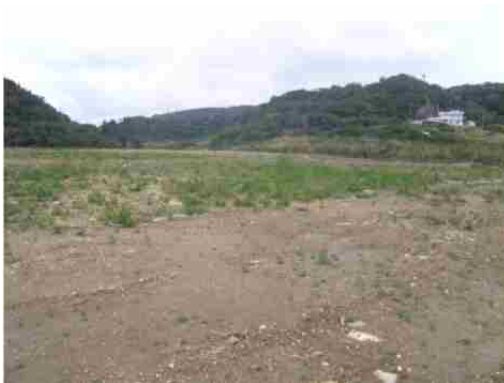
- ・河口付近に、造成地ができており、現時点で工事にかかる看板等は確認されず、用途は不明である。裸地が広がっているが、すでに草本が生えている箇所も多かった。造成地内には、盛土により、赤土等が河川に流出しないようにしている箇所や沈砂地も確認された。なお、面積は、120m×50m程度であった。
- ・なお、造成地の奥には、湿地が広がっており(地点④)、その様子が確認できた。

地点③ 造成地

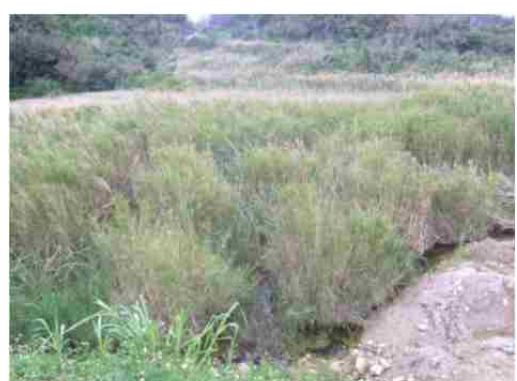
地点④ 湿地

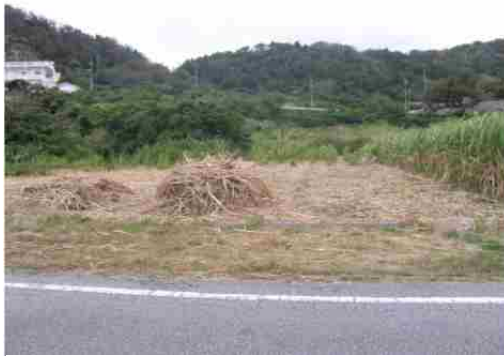
- ・流域内には、サトウキビ畑等が広がっており、マルチング、キビによる畑端の対策箇所等が確認された(地点⑥⑦⑧⑨)。

地点⑥ マルチング対策

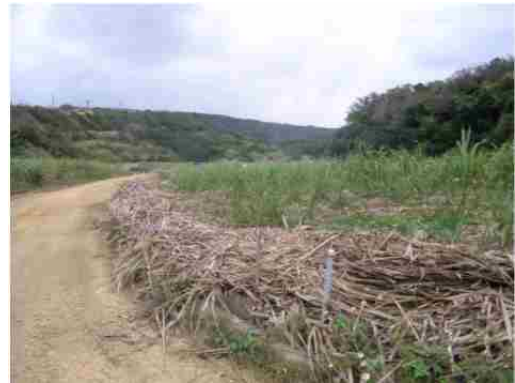
地点⑦ 畑端の対策

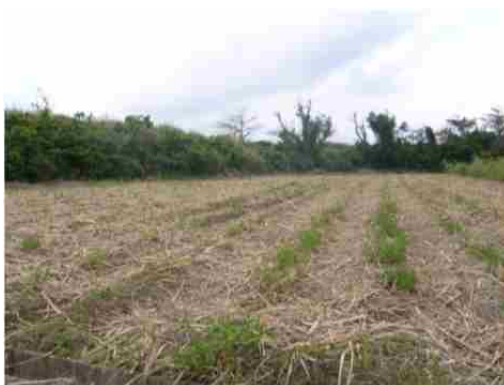
地点⑧ マルチング対策

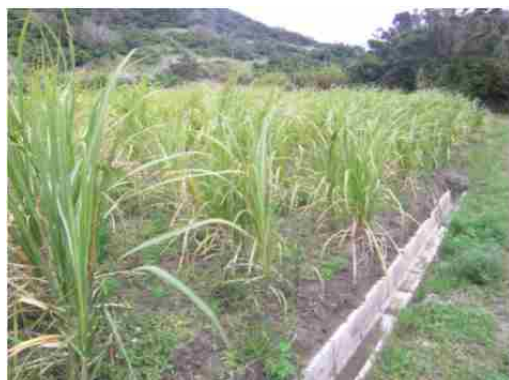
- ・また、その他、流出源となる可能性がある箇所も複数確認された(地点⑩⑪⑫⑬)。

地点⑩ 流出源になりうる箇所

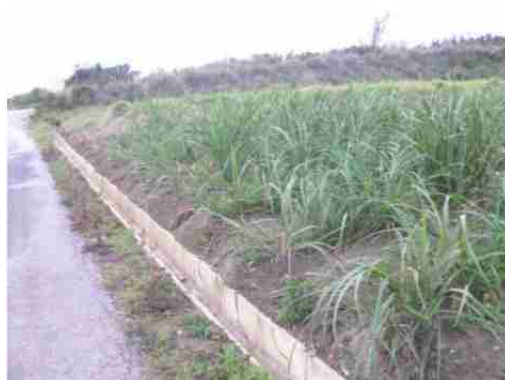
地点⑪ 流出源になりうる箇所

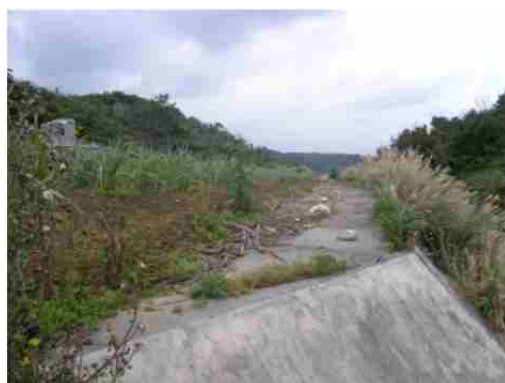
地点⑬ 流出源になりうる箇所

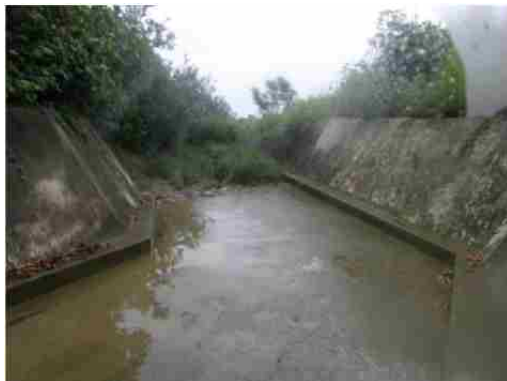
- ・ 大度排水路においては、流量も少なく、濁りも確認されなかった(地点①)。
- ・ 本流域の海岸線近くの地下ダム施設内においても、増水は確認されなかった(地点②)。

地点① 大度排水路(濁り無し)

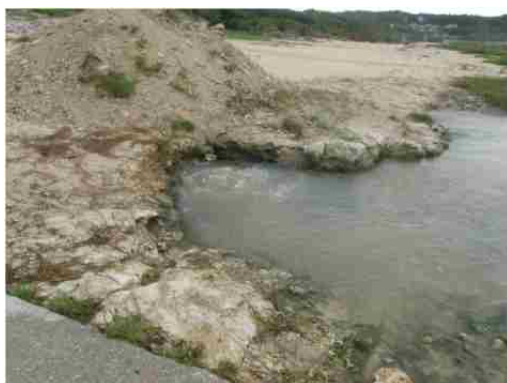
- ・ 地下ダム施設沖の湧水箇所においては、勢いよく湧出していたが、濁りはあまり無く、海域への顕著な赤土等の流出は確認されなかった(地点③④)。

地点③ 地下ダム沖の湧水(濁り小)

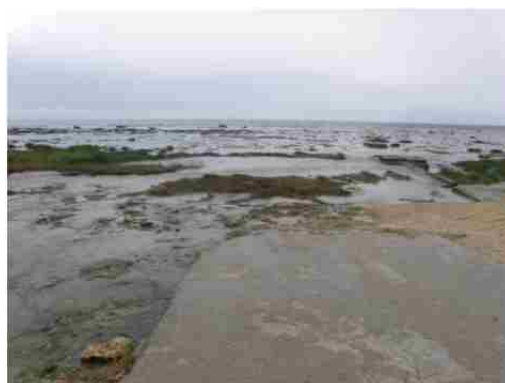
地点④ 湧水先の海域

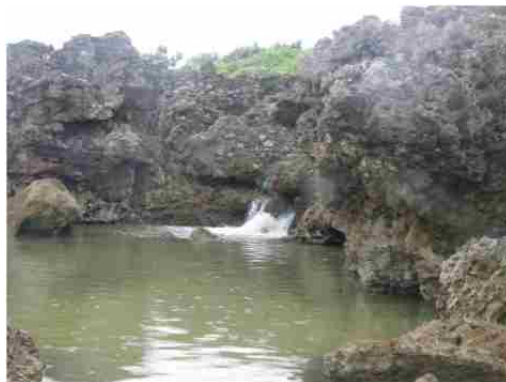
- ・ 地下ダム西側の沖の湧水箇所においても、勢いよく湧出していたが、濁りはあまり無く、海域への顕著な赤土等の流出は確認されなかった(地点⑤)。

地点⑤ 地下ダム沖の湧水 2(濁り小)

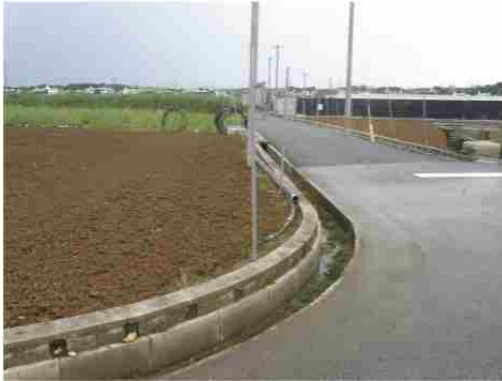
- ・本流域においては、裸地畑も多く見られたが、特に海岸線近くの農地においては赤土等流出防止対策が実施されている箇所が多く確認された(地点⑥)。特に、畑縁にブロックを置き、水捌口にはメッシュが貼り付けるといふ赤土等流出対策が多く確認された(地点⑦)。

地点⑥ 裸地畑縁の流出防止対策

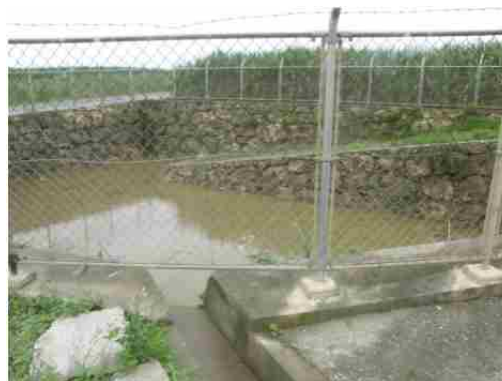
- ・また、流域内には、多数の沈砂地が確認され、大雨時には赤土等流出対策として機能すると考えられる(地点⑩等)。

地点⑩ 沈砂地

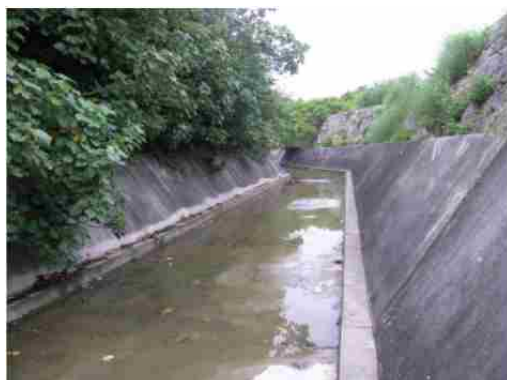
- ・ 大度排水路においては、流量も少なく、濁りも確認されなかった(地点①)。
- ・ 地下ダム施設沖の湧水箇所においては、湧出していたが、濁りはほとんど無く、海域への濁水の流出は確認されなかった(地点②)。

地点① 大度排水路(濁り無し)

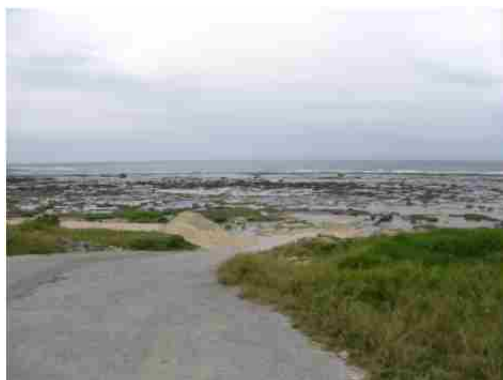
地点② 地下ダム沖の湧水(濁り無し)

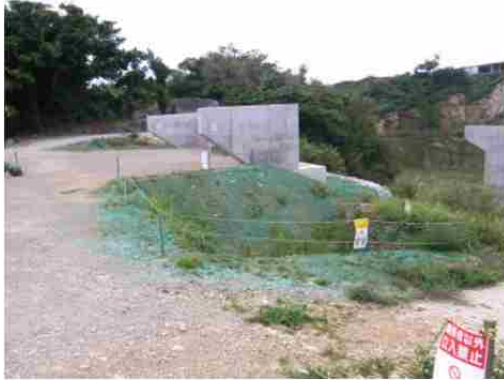
- ・ 橋梁整備工事も行なわれていたが、土砂が流出するような箇所には土嚢が設置されていたり、沈砂地、吹き付け工が実施されていたりしており、流出源として懸念される状況は確認されなかった(地点④)。

地点④ 沈砂地による対策

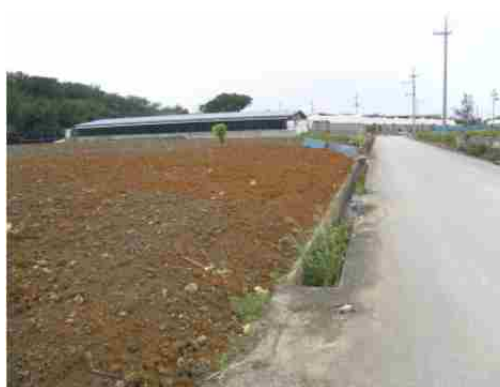
- ・幾つかの箇所においては、大雨時には赤土等の流出の可能性が高い箇所も確認された(地点⑰～⑳)。

地点⑱ 流出可能性が高い箇所(裸地畑)

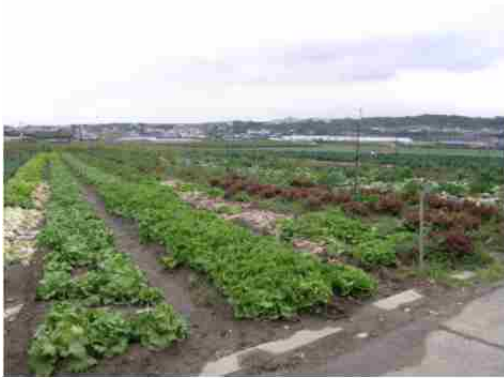
地点⑱ 流出可能性が高い箇所(レタス畑)

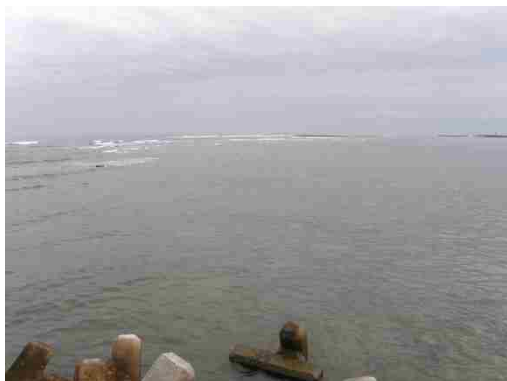
- ・ 河口域、および河口直上域においては、濁りは確認されなかった(地点①②)。

地点① 河口域状況(濁り有り)

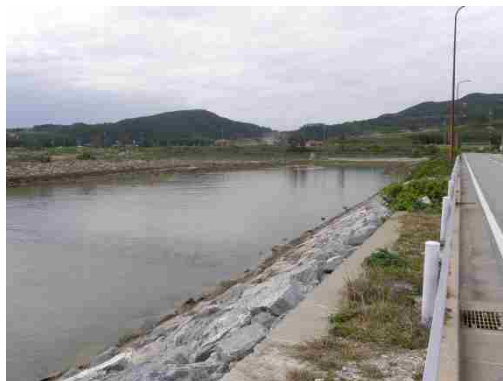
地点② 河口域状況(濁り有り)

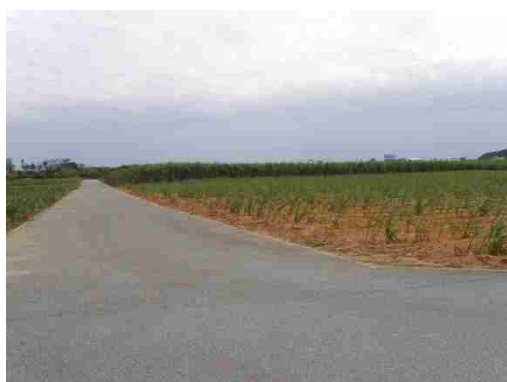
- ・ 流域内には、主にサトウキビ畑が広がっているが、赤土等の流出が懸念される地点が複数確認され(地点⑤～⑨)、降雨時における流出が懸念される。

地点⑤ 流出可能性がある畑

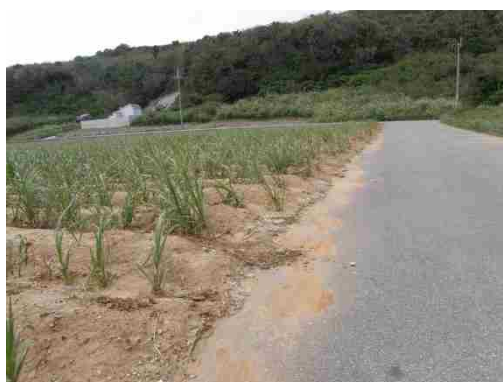
地点⑥ 流出可能性がある畑

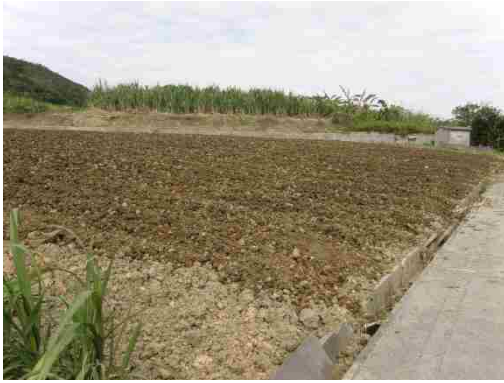
地点⑦ 流出可能性がある畑

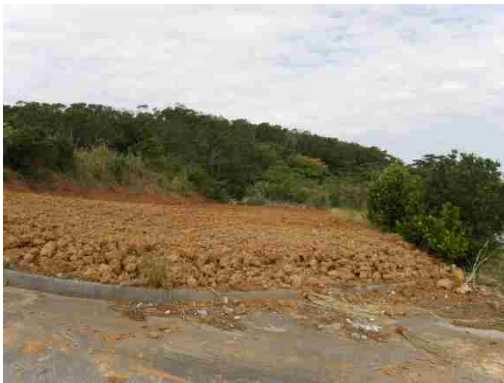
地点⑨ 流出可能性がある畑

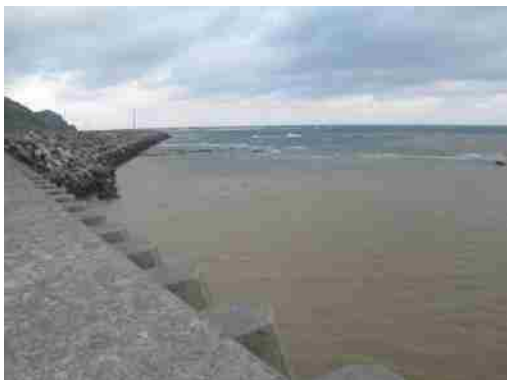
- ・河口域においては濁りが確認された(地点①)。また、河口直上域においても濁りが確認された(地点②)。本地点で採水すると濁度は 65.8(度)であった。

地点① 河口域状況(濁り有り)

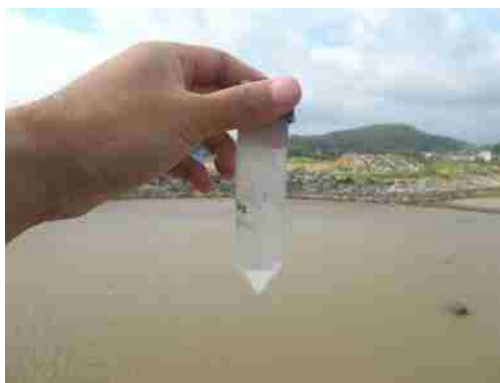
地点② 採水状況

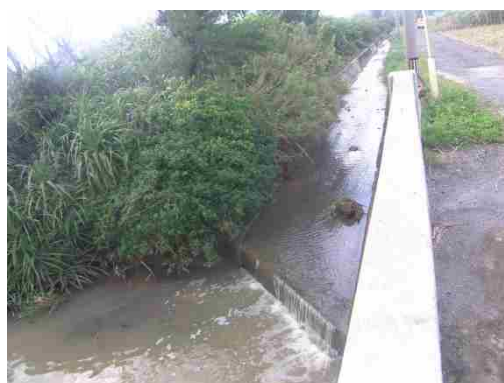
地点④ 河川状況(濁り小)

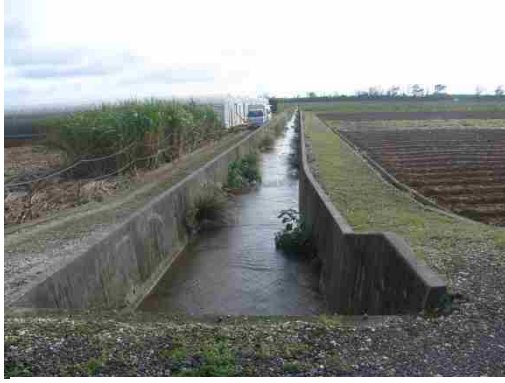
地点⑤ 河川状況(濁り小)

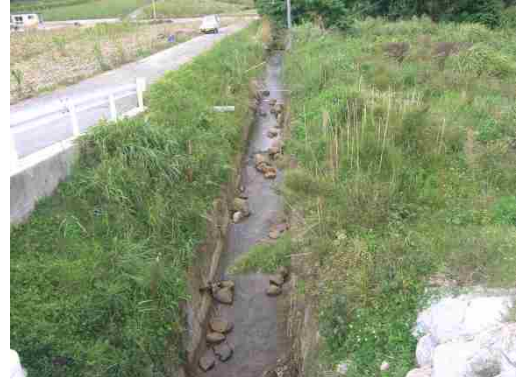
地点⑥ 河川状況(濁り小)

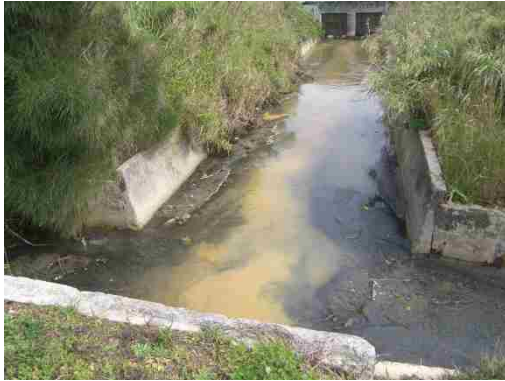
- ・流域内の河川においては、殆どの箇所において濁りは収まっていた(地点③④⑤⑥)
- ・ただし下流の 1 箇所において、濁りが確認され、採水すると濁度は 99.8(度)であった(地点⑦)。

地点⑦ 河川状況(濁り有り)

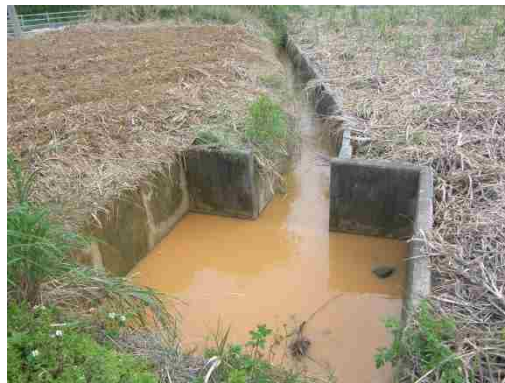
・ 上流をたどると水路に濁水が流れており(地点⑧)、さらに上流の沈砂池からの流出水が原因であった(地点⑨)。採水すると濁度は 478(度)であった。

地点⑧水路状況(濁り有り)

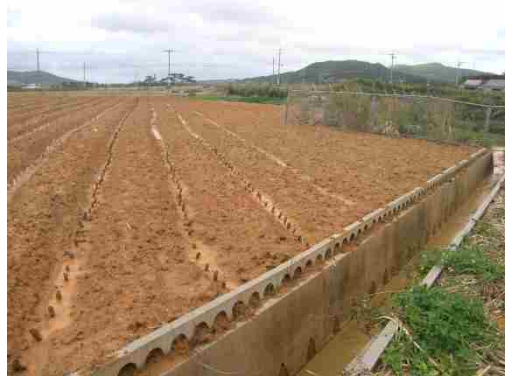
地点⑨ 沈砂池直上水路

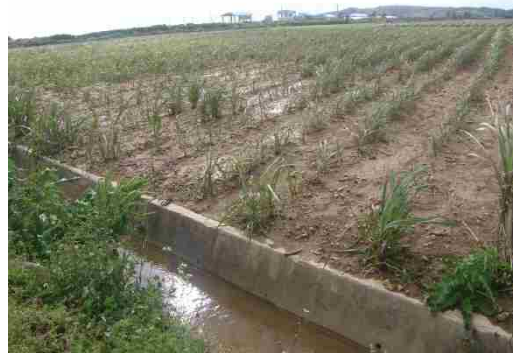
- ・ 流域内には、主にサトウキビ畑が広がっている。調査時にはすでに雨は上がっており、流出状況は確認されなかったが、流出した可能性が高い地点が複数確認された(地点⑩～⑭)。

地点⑪ 流出可能性が有る箇所

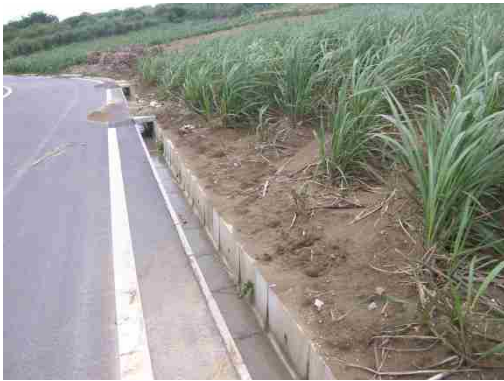
地点⑫ 流出可能性が有る箇所
