## (10) 儀間川河口

### 1) 第 1 回調査(平成 26 年 1 月 20 日実施)

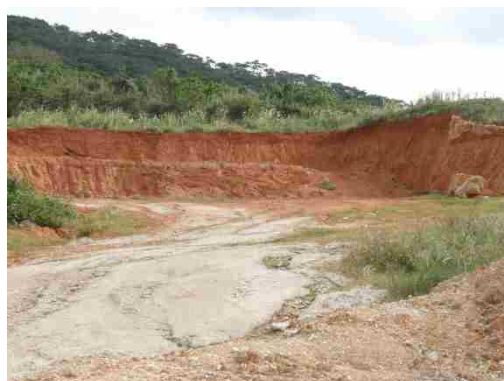
- ・ 造成された裸地箇所が確認された。面積は 40m×25m 程度であるが、赤土条例等の看板は確認されなかった(地点⑤)。

地点⑤ 造成裸地

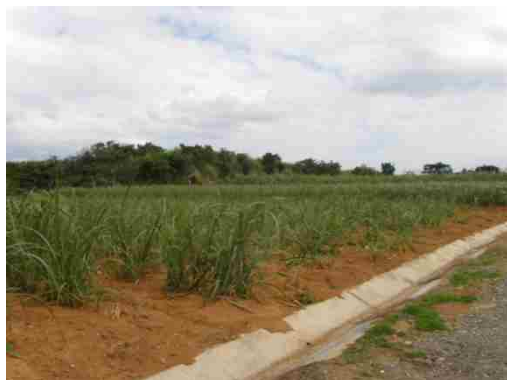
- ・ 流域内には、主にサトウキビ畑が広がっているが、流出源となりうる箇所が複数確認された(地点⑥～⑩)。

地点⑥ 流出可能性が有る畑

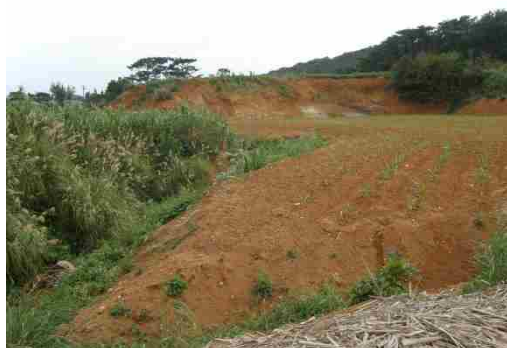
地点⑧ 流出可能性が有る畑

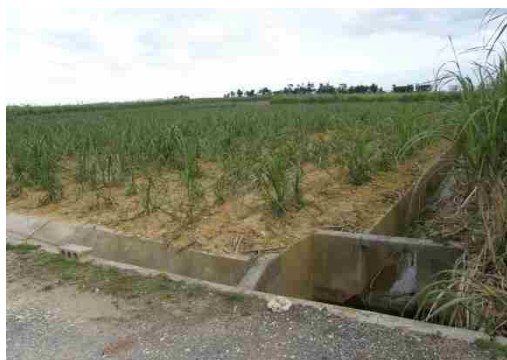
地点⑩ 流出可能性が有る畑

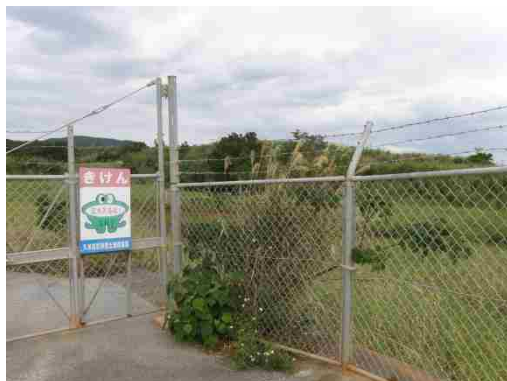
- ・ なお、流域内には、沈砂池が複数確認され(地点⑪等)、流出防止対策が実施されていた。
- ・ また、久米島応援プロジェクトによる看板も確認された(地点⑫)。

地点⑪ 沈砂池(流域内に複数有り)

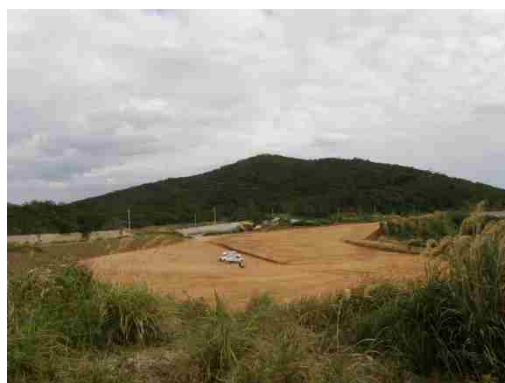
- ・ 本流域の上流では、儀間ダムが造成されており、それに関連した材料山用造成裸地(地点⑬)が確認され、また、堤体の下では、周辺整備工事が実施されており、広大な裸地が広がっていた(地点⑭)。

地点⑬ 材料山用造成裸地

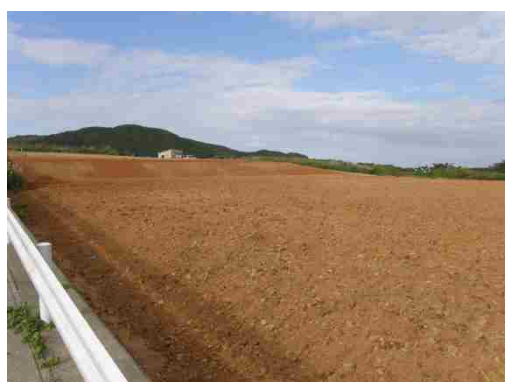
地点⑭ 広大な裸地

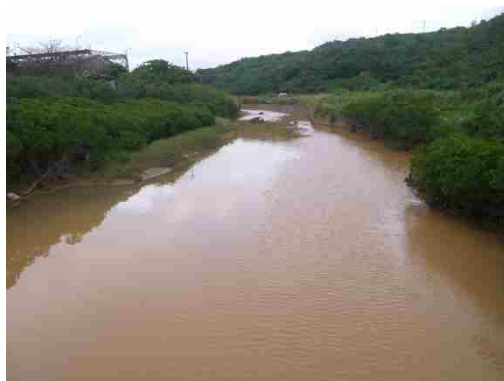
- ・ 河口先の海域においては、濁りが確認され、濁水が拡散していく様子確認された(地点①)。河口域においても同様であり、採水すると 25.8(度)であった(地点②)。
- ・ 支流との合流部においては、本流からの濁りが明らかに高い状況が確認できた(地点③)。

地点② 河口域状況(濁りあり)

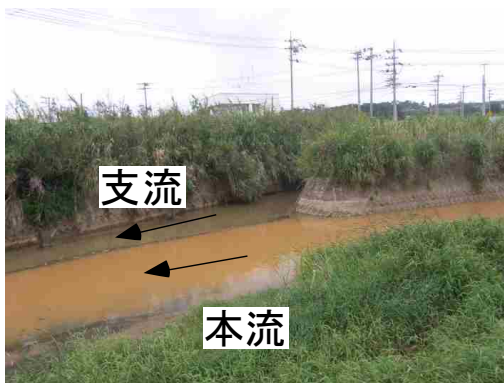
地点③ 支流との合流部

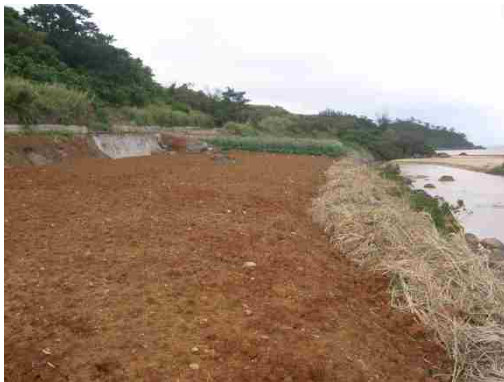
- ・ 第1回調査時に確認した流出が懸念される各箇所については、河口近傍の地点⑤(第1回調査時地点③)では、サトウキビの刈り取りが終わっており、裸地状態になっていた。ただし、河口に面する部分には、刈り取り後の枯れキビを敷いており、直接流出しないよう対策が実施されていた。
- ・ 河川添いの地点⑥(第1回調査時地点④)では、前回同様流出痕が確認されたが、今回新たに流出した様子は確認されなかった。

地点⑤ 河口側の畑

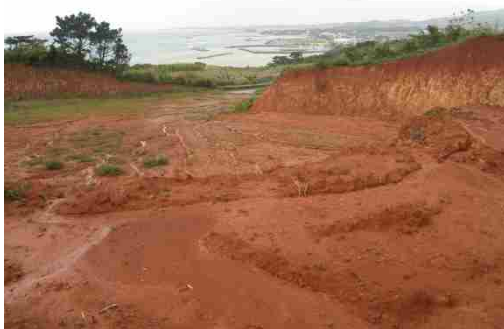
- ・ 造成された裸地箇所地点⑦(第1回調査時地点⑤)は、前回同様裸地が広がっており、特に変化は確認されなかった。なお、赤土等の流出痕は確認されなかった。

地点⑦ 裸地の状況

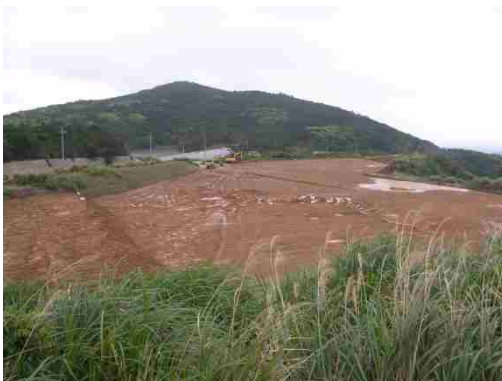
- ・第1回調査で確認した、儀間ダム造成に関連した材料山用造成裸地(地点⑩)、堤体の下の周辺整備工事による広大な裸地(地点⑪)もほぼ前回同様の状況であった。なお周辺整備工事地においては、沈砂池が整備されており(地点⑫)、周辺裸地からの濁水は沈砂池に流れ込むようになっていると考えられる。

地点⑩ 材料山用造成裸地

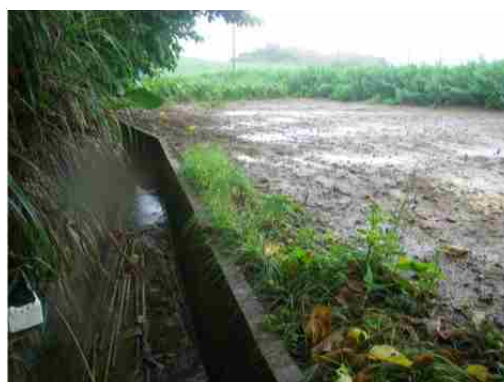
- ・本流域外ではあるが、本流域の南東には整備圃場があり（ただし看板等は未確認）、水路等が整備されていた（おおよその位置は図 4.4-59 に図示した）。
- ・整備圃場においては、サトウキビ畑等を流出源として、濁水が排水路や集水桝に流れ込む様子が確認された（地点⑥⑦⑧）。また、流出状況は確認されなかったが、さらなる大雨時には流出源となりうる箇所が確認された（地点⑨）。これらは、対象海域の南西海岸に流出するものと考えられる。

地点⑨ 流出可能性がある箇所

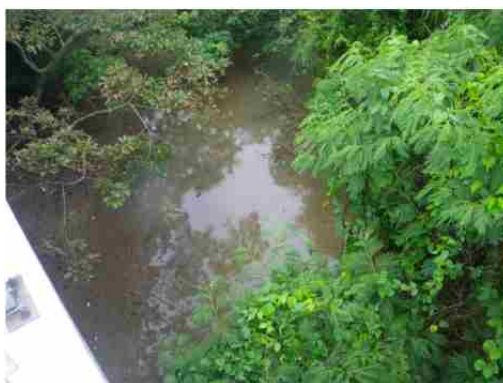
- ・河口部においては泥の堆積が確認された(写真①)。ただしこれは、流出赤土等によるものではなく、当地点が湾奥に位置することにより恒常的に堆積しているものと考えられる。

地点① 河口域(泥が堆積)

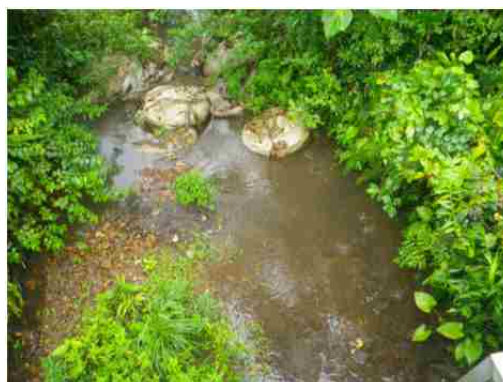
- ・河口近くの側溝では濁りは確認されず(写真②)、また中流域においても濁りは確認されなかった(写真③)。
- ・これらのことから、本流域においては調査日程度の降雨によっては顕著な赤土等の流出は起こらないと考えられる。

地点③ 中流域(濁り無し)

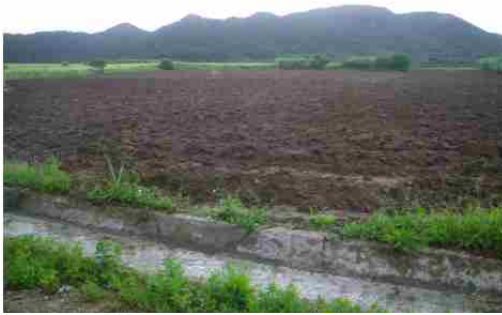
- ・ 流域内には裸地を含むサトウキビ畑等が広がっており流域内の一部においては、流出源となりうる裸地の畑が確認され(写真④⑥⑦)、そばの集水桝や水路兼用農道では濁水が溜まっていた(写真⑤⑧⑨)。
- ・ これらは、流域外の地点も含まれるが、対象流域同様、伊原間湾内に流出するものと考えられる。

地点⑥ 流出可能性がある箇所

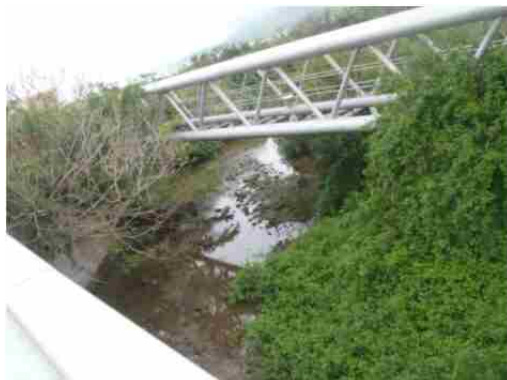
- ・河口部においては、恒常的に泥が堆積しているものの、濁りは確認されなかった(地点①②)。

地点① 河口域(泥堆積だが濁り無し)

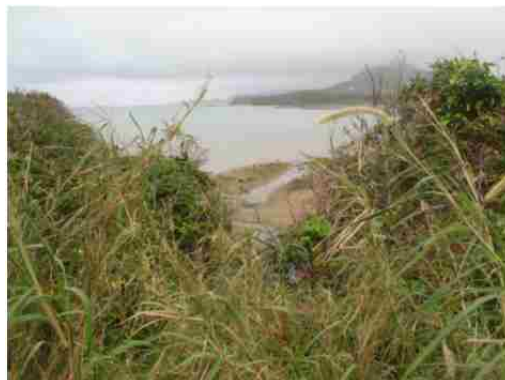
地点② 河口域(濁り無し)

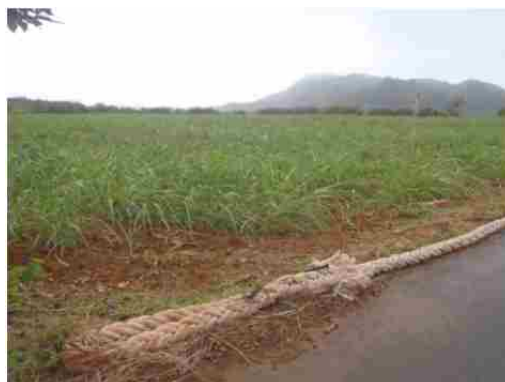
- ・本流域界の東側の基盤整備事業範囲では、水兼農道等が整備されていた(地点③)。
- ・道路との境に縄が設置され、赤土等流出対策となっている箇所も確認された(地点④)。

地点④ 縄による流出防止対策

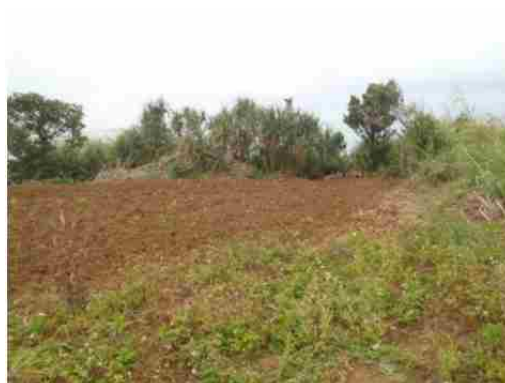
- ・水路には、畑からの土砂等が流れ込んだ痕跡も確認された(地点⑤)。
- ・整備圃場内の最下流部の畑等の末端には溜桝等は設置されておらず、赤土等の流出が発生した場合、そのまま海域に流出すると考えられる(地点⑥)。

地点⑥ 整備圃場内最下流畑

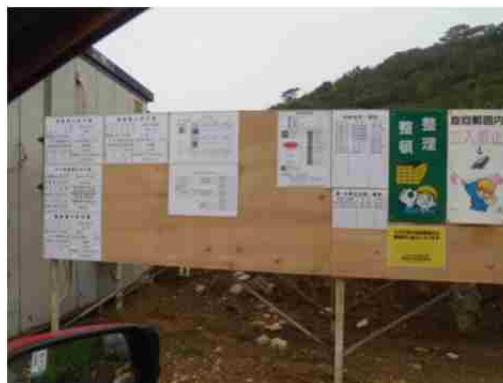
- ・大浦ダムの堤体横では、「大浦ダム管理省力化施設整備工事」が実施されており、裸地状態の斜面が広がっていた(地点⑦)。裸地斜面下に水路が通っており、降雨時には水路に土砂が流出する可能性が考えられた。なお、面積は目測で 1000 平方 m は越えていたが、赤土条例の看板は確認されなかった(地点⑧)。

地点⑧ 赤土条例の看板は無し

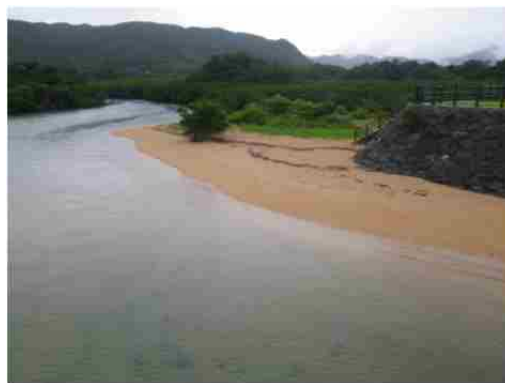
- ・ 河口部においては濁りは殆ど確認されなかった(地点①②)。なお、本河口部においては、広大なマングローブ林が広がっていた(地点②)。

地点② 河口域(濁り小)

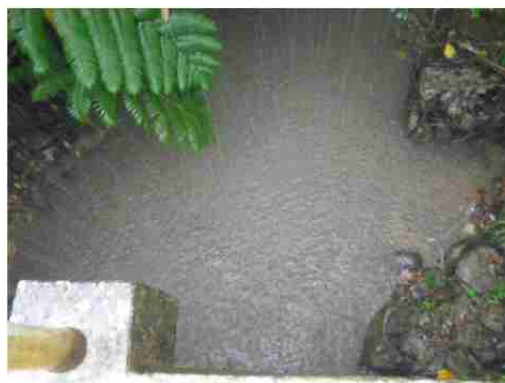
- ・ 中流域においても、濁りは殆ど確認されず(地点③④)、本河川を通じて赤土等が流出している状況は確認されなかった。

地点④ 中流域(濁り小)

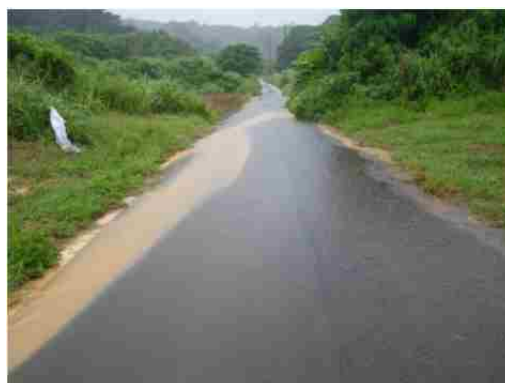
- ・ ただし流域内の一部においては、畑等から赤土等が流出し、道路に拡散する様子や、排水路や集水桝に流れ込む様子が確認され(地点⑤⑥⑦⑧)、これは、排水路を通じて河口のマングローブ林に流出したと考えられる。
- ・ 河口部において、殆ど濁りは確認されなかったことから、排水路からの濁水は、マングローブ林内で捕捉され、海域への流出は抑えられたものと考えられる。

地点⑥ 道路への流出状況

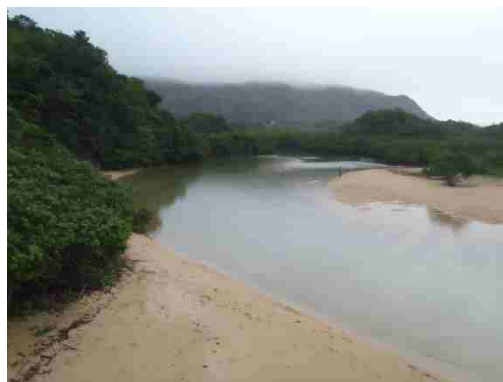
- ・ 河口域においては、濁りは確認されなかった(地点①②)。

地点② 河口域(濁り無し)

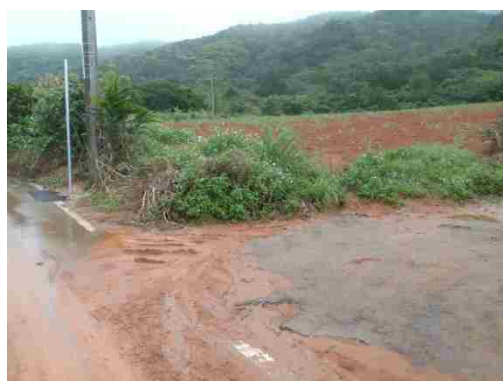
- ・ ただし、流域内の特に南側において赤土等の流出が複数確認された(地点③～⑥)。
- ・ 調査当日程度の降雨では、赤土等は畑等から流出するものの、河口域のマングローブ林で補足され、海域には流出しないと考えられる。

地点⑥ 土砂が道路に流出

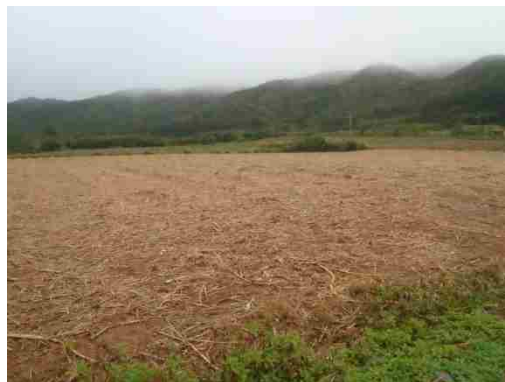
- ・また、流域内には、サトウキビ畑刈り取り後マルチングによる対策が実施されている箇所も確認された(地点⑦⑧)。

地点⑧ マルチング対策

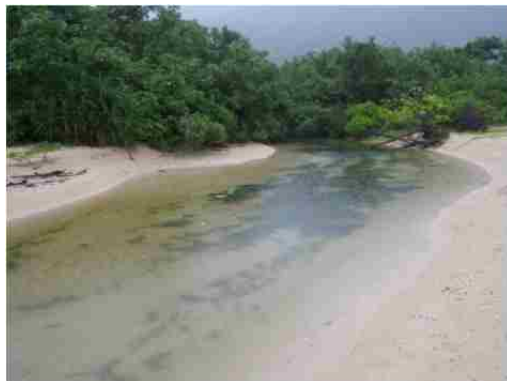
- ・ 本流域においては複数の河川が海域に繋がっているが、それらの河口部、河川域において濁りは殆ど確認されなかった(地点①～⑥)。

地点① 河口域(濁り無し)

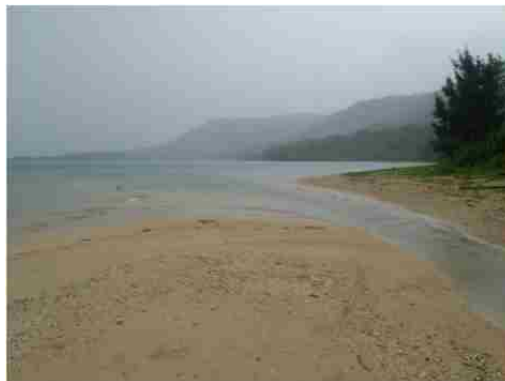
地点② 河口域(濁り無し)

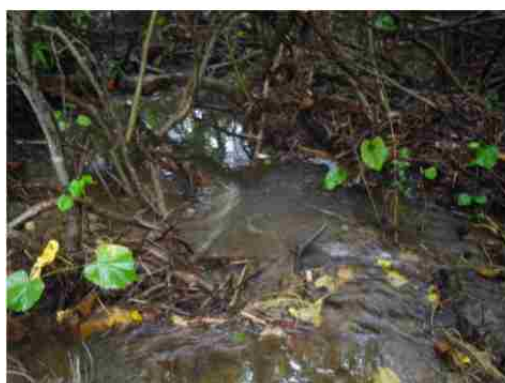
地点④ 河口域(濁り無し)

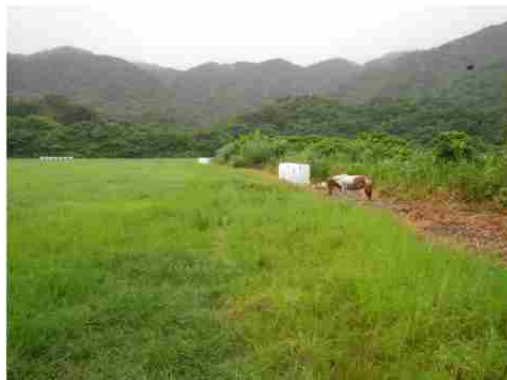
- ・ 本流域においては、牧草地および山林地が殆どを占めており（地点⑦⑧⑨）、赤土等流出源は殆ど存在せず、調査日程度の降雨によっては、顕著な赤土等の流出は起こらないと考えられる。

地点⑦ 牧草地と山林が広がる

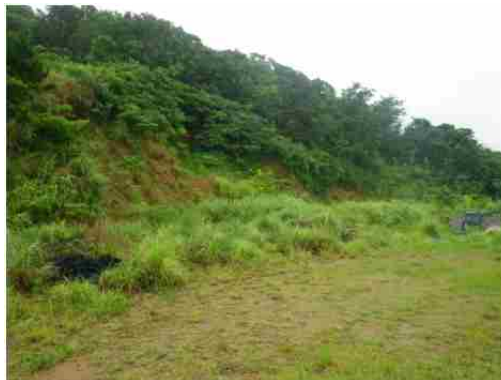
地点⑧ 牧草地と山林が広がる

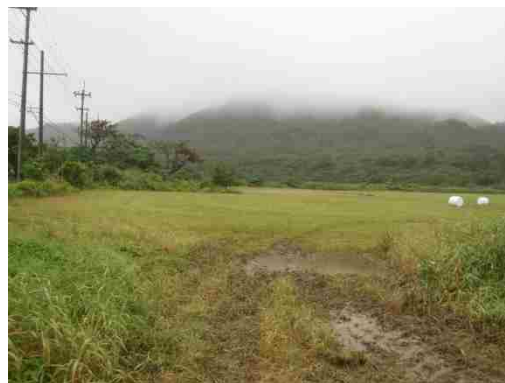
地点② 牧草地と山林が広がる

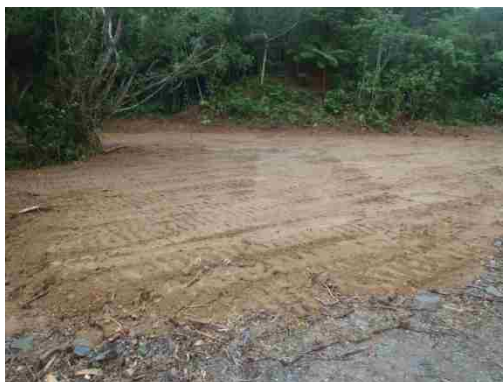
- ・ただし、新たな造成裸地が2箇所確認された。
- ・新たに小規模な造成裸地が確認された。面積は30m×25mほどである（地点③）。

地点③ 造成裸地

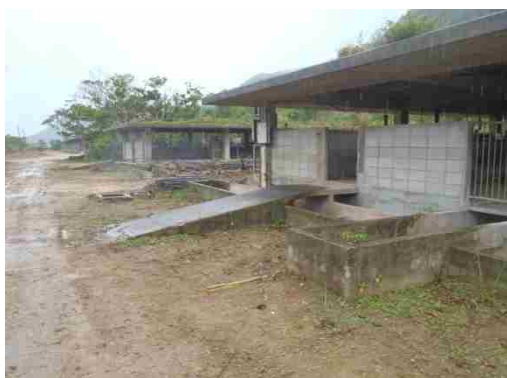
- ・本流域の山手に使用されていないと考えられる牛舎がある（地点④）が、その近傍に新たな造成裸地が確認された（地点⑤）。面積は測定できなかったが1000㎡は越えていた。なお赤土条例等の看板は確認されなかった。
- ・調査当日においては、これらからの赤土等流出は確認されなかったが、更なる降雨時における流出が懸念される。

地点④ 牛舎

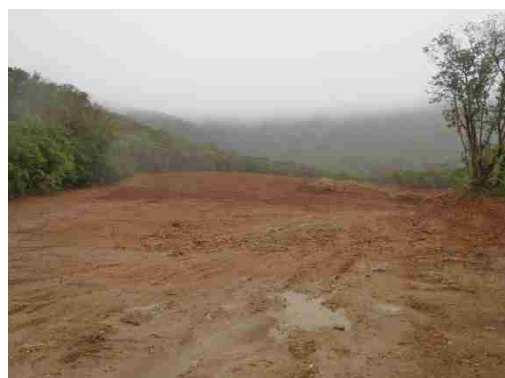
地点⑤ 牛舎横の造成裸地
