(15) 川平湾

1) 第 1 回調査(平成 26 年 1 月 22 日実施)

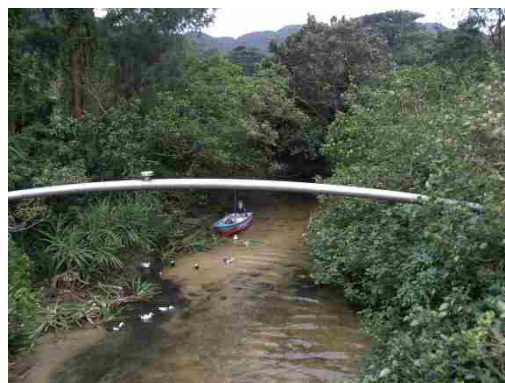
- ・ 河口域において濁りは確認されなかった(地点①②)。

地点② 河口域(濁り無し)

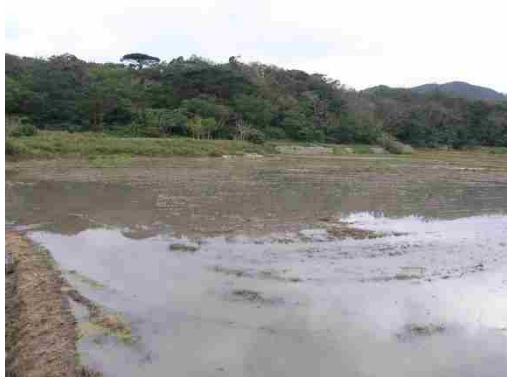
- ・ 流域内には、水田、牧草地等が主に広がっていた(地点③④)が、これらからの流出状況は確認されなかった。

地点③ 水田

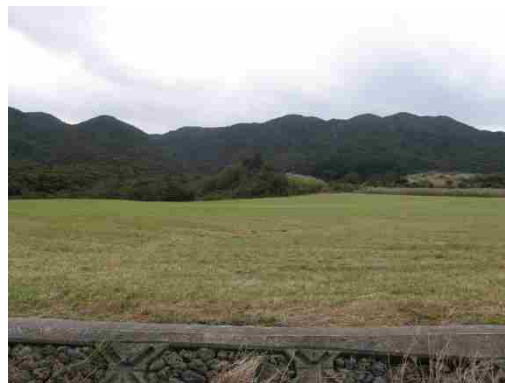
地点④ 牧草地

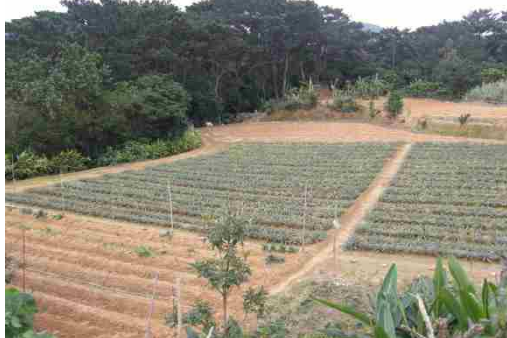
- ・ 裸地を含むパイン等の畑が確認され、末端には特に対策等実施されておらず、降雨時には流出源となる可能性が考えられる(地点⑤)。なお、面積は170m×100m程であった。

地点④ パイン畑

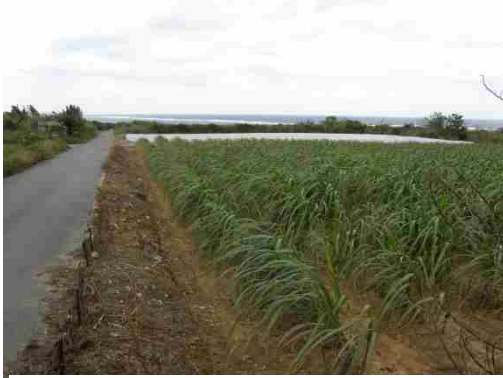
- ・ 流域外になるが、東側の吉原集落においては、圃場整備が行なわれており主にサトウキビ畑が広がってた(地点⑥)(ただし圃場整備にかかる看板等は確認されなかったので図 4.4-80 の範囲は大まかに示した)。
- ・ サトウキビ畑の幾つかの地点においては、流出源となりうる箇所が確認された(地点⑦⑧⑨)。

地点⑥ サトウキビ畑

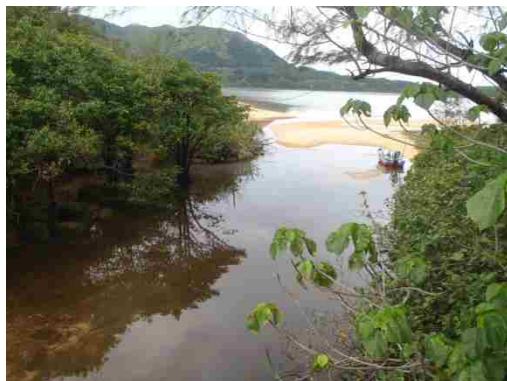
- ・ 河口において濁りは確認されなかった(地点①②)が、すぐ近傍の海域への滞筋において著しい濁りが確認された(地点③)。

地点① 河口域(濁り無し)

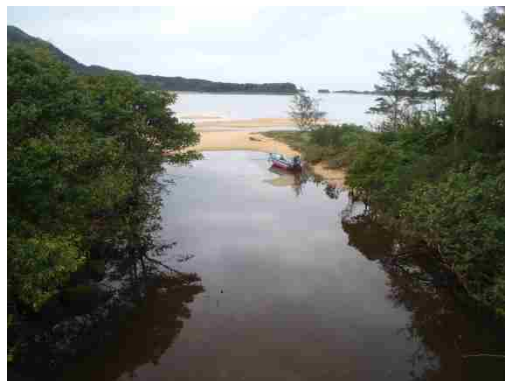
地点② 河口域(濁り無し)

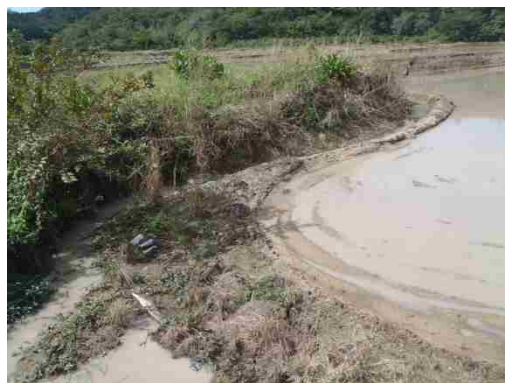
- ・ 流出源は、河口近くにある水田であり、田んぼの末端から濁水が流出していた。なお、採水し濁度を測定すると690(度)であった。なお、田んぼは植え付け前の水を張っている段階であり、前日の降雨により増水したものだと考えられる。

地点④ 水田の末端から濁水が流出

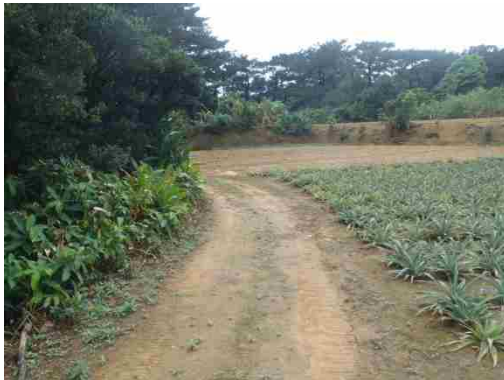
・第1回調査において確認した裸地を含むパイン畑(地点⑤)(第1回調査時地点④)においては、末端で濁水が流出しており、下流に続く滞筋も濁っていた。

地点⑤ パイン畑

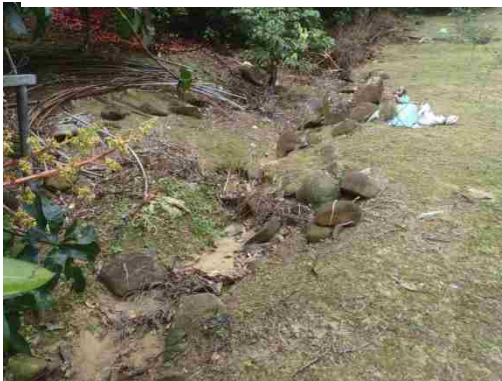
地点⑤ 下流の滞筋の状況

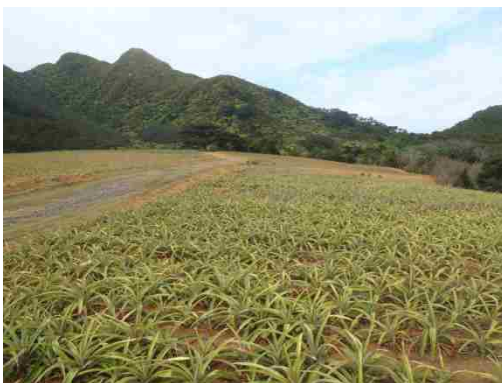
また、別の広大な裸地を含むパイン畑が確認され、末端には畦畔があるところもあるが、特に対策等が実施されていない箇所もあり、降雨時には流出源となる可能性が考えられる(地点⑥)。なお、面積は200m×80m程であった。

地点⑥ パイン畑

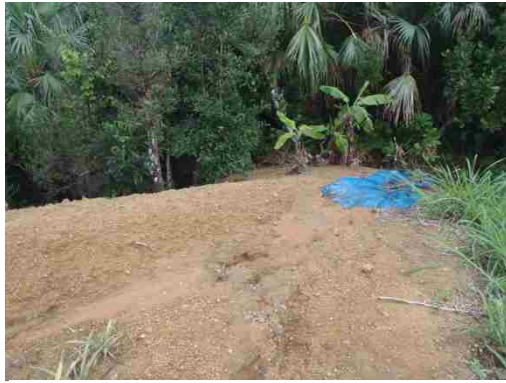
地点⑥ 対策が無い末端の状況

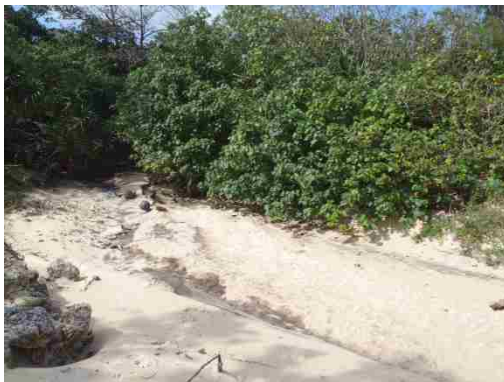
- ・ 吉原集落における整備圃場沖の海域への水路においては、調査時ではすでに水はなく、また流出痕等も確認されなかった(地点⑦)。ただし、圃場内においては、マルチングにより流出防止対策がされている箇所もあった(地点⑧)が、流出可能性がある箇所や流出痕が複数確認された(地点⑨⑩)。なお、本整備圃場の末端には、沈砂地等は整備されておらず、さらなる大雨時の流出赤土等はそのまま、海域に流出する可能性が高い。

地点⑦ 海域への水路(水量、流出痕無し)

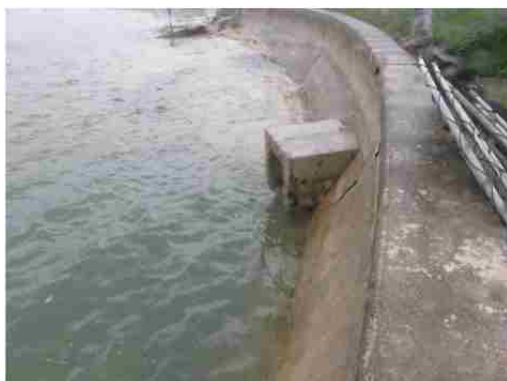
- ・ 河口部において殆ど濁りは確認されなかった(地点①)。
- ・ 本流域においては、農地開発事業が行なわれていた(範囲は図 4.4-86 に図示した)。

地点① 河口域(濁り無し)

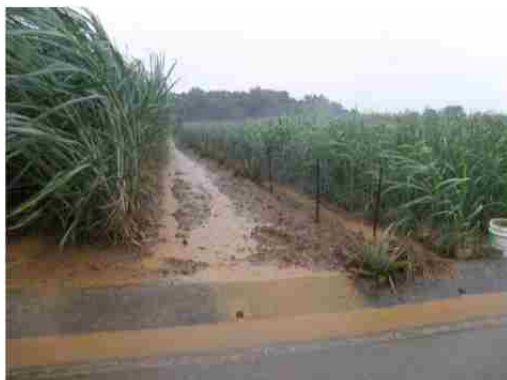
- ・ 流域内では裸地を含むサトウキビ畑が複数確認され、これらを流出源として著しい量の赤土等が流出し、排水路を通じ、集水桝に濁水が溜まる状況が確認された(写真②③④⑤)。

地点② 畑からの濁水流出

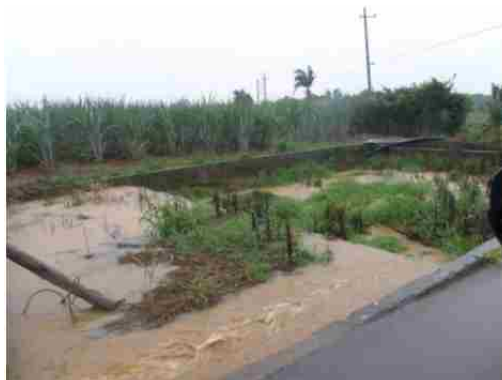
地点③ 集水桝に流出

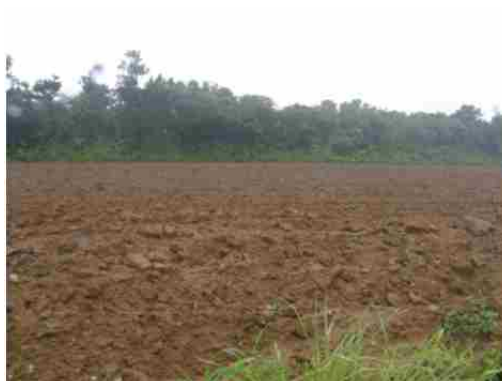
地点⑤ 流出源(裸地)が広がる

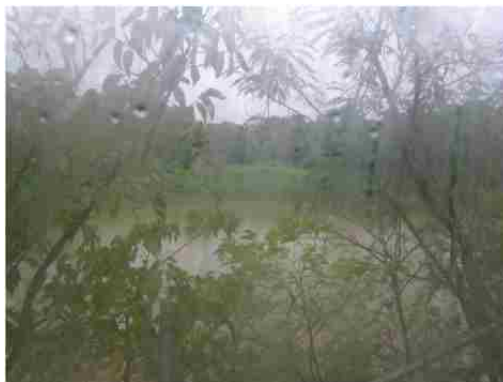
- ・ 河口直上には農業用貯水池が設けられており(写真⑥)、畑からの濁水はここに留まるため海域に流出は殆ど起こらなかったものと考えられる。

地点⑥ 河口傍の貯水池

- ・ なお、地元の方へのヒアリングによると、猛烈な大雨の場合は、上記貯水池からオーバーフローし、海域に濁水が大量に流れ込んだことがあったとの情報を得た。

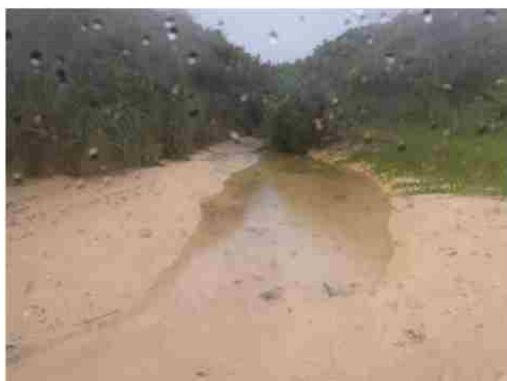
- ・ また、周辺の別河口においても濁りは殆ど確認されなかった(写真⑦⑧⑨)ことから、近隣の畑に網羅された水路は上記貯水池に繋がっていると考えられる。

地点⑦ 河口域(濁り小)

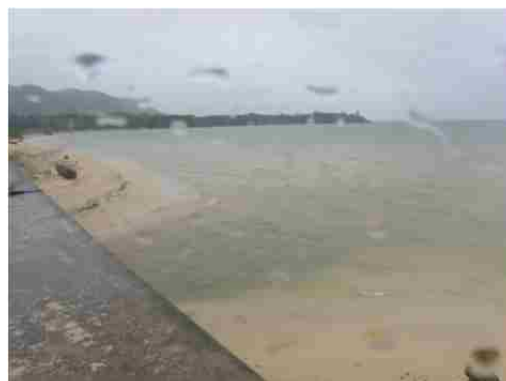
地点⑧ 河口域(濁り小)

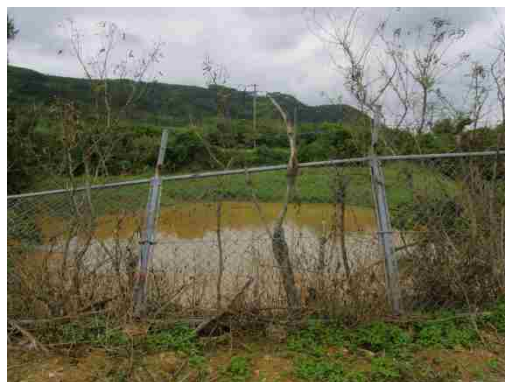
- ・ 河口において、濁りは確認されなかった(地点①)。河口近くの貯水池において、濁りは著しかったが、海域への流出は確認されなかった(地点②)。

地点② 貯水池(濁り有り)

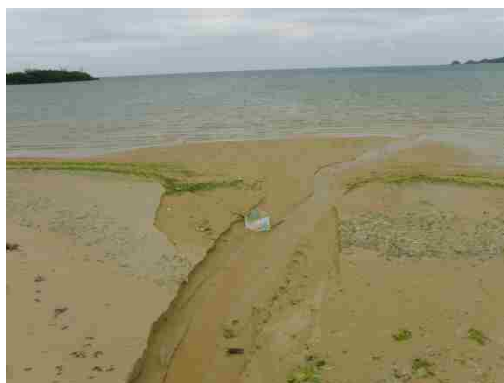
- ・ 水田からの流出水の水路では、海域近くにふとんかごが設置されていた(地点⑧)が半壊しており、海域への濁水の流出は確認された(地点⑨)。

地点⑨ 海域へ濁水が流出

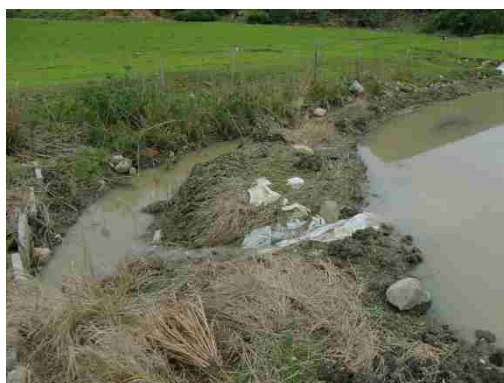
- ・ また、地点⑩にも水田があり、ここからも濁水が海域に流出していた。なお、流出水の濁度は190(度)であった。

地点⑩ 水田からの濁水流出

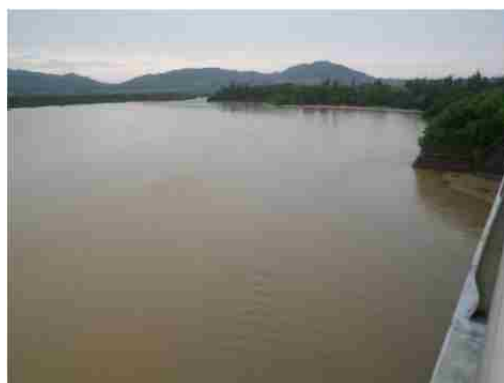
- ・ 河口部において、若干の濁りが確認された(地点①)。
- ・ なお、本流域の河口部においてはマングローブ林および干潟からなる広大な名蔵アンパルが広がっている(地点②)。

地点② 名蔵アンパル(砂泥が堆積)

- ・流域からは多量の赤土等が河川に流出したが、河口部における濁りは若干程度であった。これは、河口域に広がる名蔵アンパルのマングローブ林と干潟が、流出赤土等を捕捉する機能を有し、海域への流出量がかなり減退したためであると考えられる。

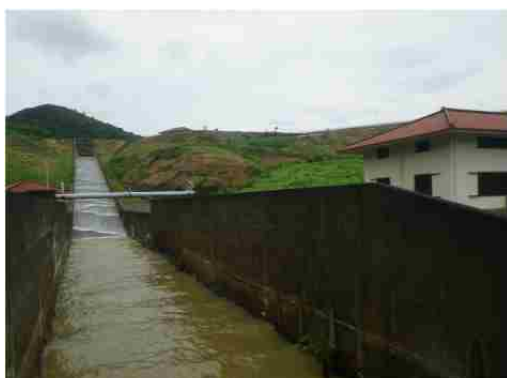
- ・ 上流の名蔵ダムにおいては、勢いよく濁水が放水されており(地点③)、ダム流入河川においても、濁水が確認された(地点④)。

地点③ 名蔵ダムからの放流(濁り有り)

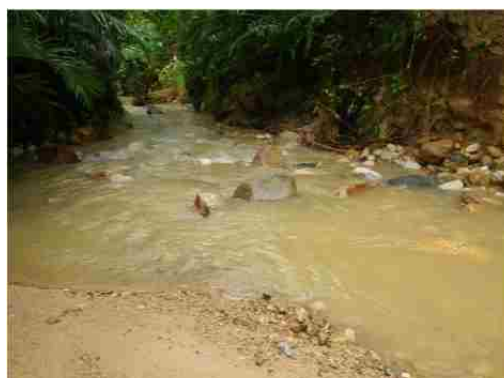
地点④ 名蔵ダム上流(濁り有り)

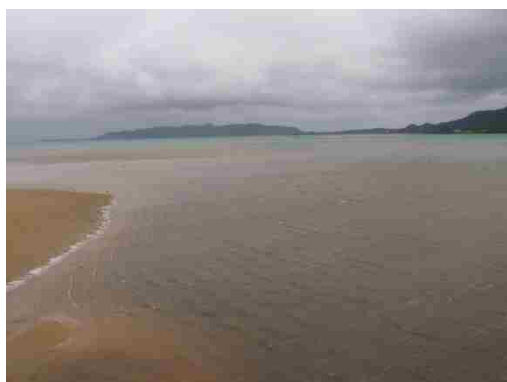
- ・河口域および名蔵アンパルでは、若干の濁りが確認された(地点①②)。

地点① 河口域(濁り小)

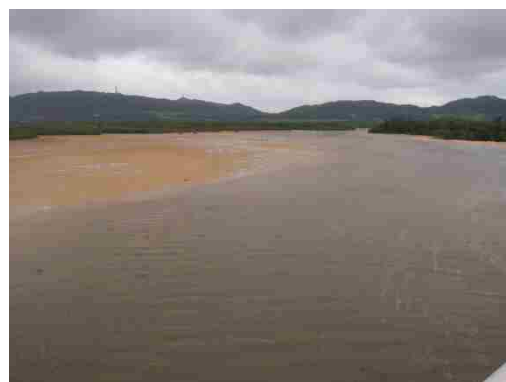
地点② 名蔵アンパル(濁り小)

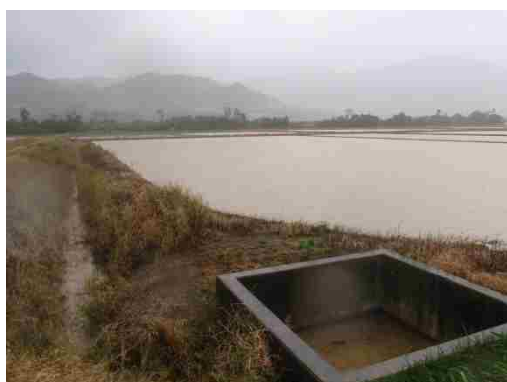
- ・流域内には、水田が有り、その末端から河川に濁水が流出している箇所が複数確認され、河川は濁っていた(地点③④⑤他)。なお、流出水の濁度を測定すると地点③では 152(度)、地点④では 36.1(度)であった。現在、水田は植え付け前の水を張った状態であり、調査 3 日前の降雨(2/7: 日雨量 57.5mm)による増水で濁水が流出しているものと考えられる。

地点③ 水田状況

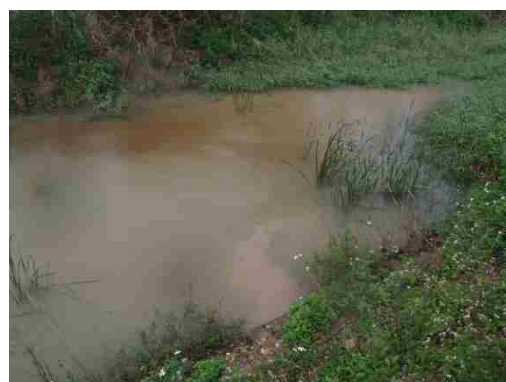
地点③ 水田からの濁水が河川に流出

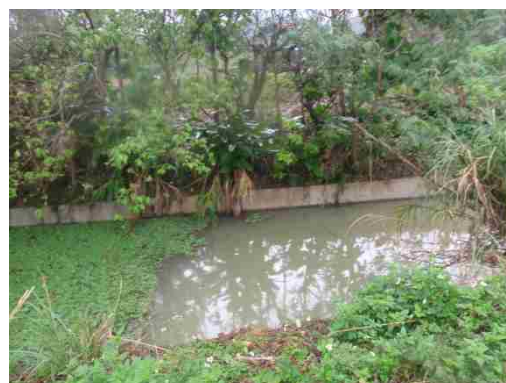
地点④ 水田からの濁水で濁る河川

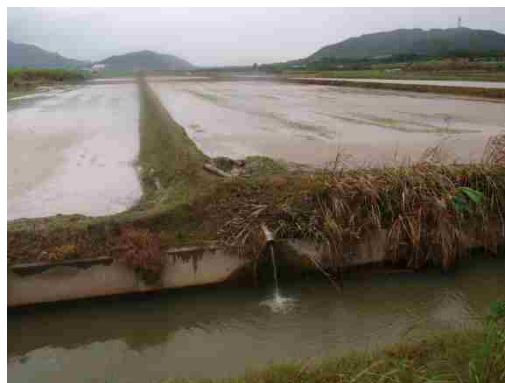
地点⑤ 水田からの流出状況

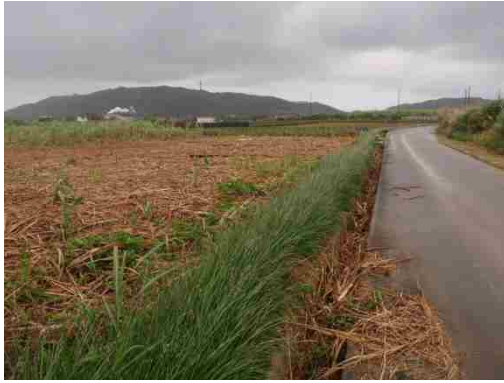
- ・また、グリーンベルトやマルチング等の対策実施箇所も幾つか確認された(地点⑬⑭)。

地点⑬ ベチバーによるマルチング

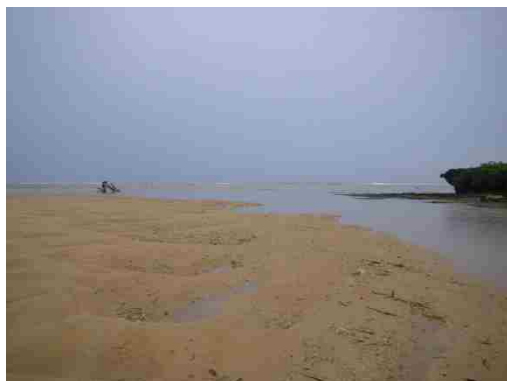
- ・ 本川河口においては、濁りが確認され、海域へ赤土等が流出している状況が確認された(地点①)。また、轟側北側の支川の河口域においても、最北の支川(地点④)を除いて、濁りが確認された(地点②③)。

地点① 河口域(濁り有り)

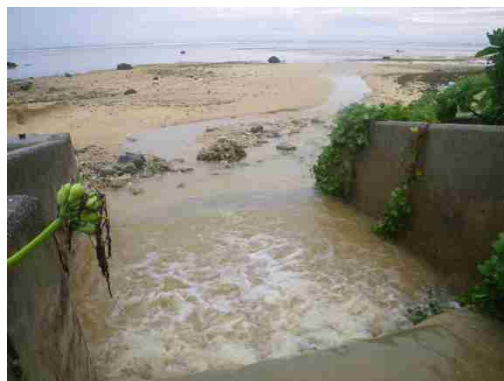
地点② 支流河口域(濁り有り)

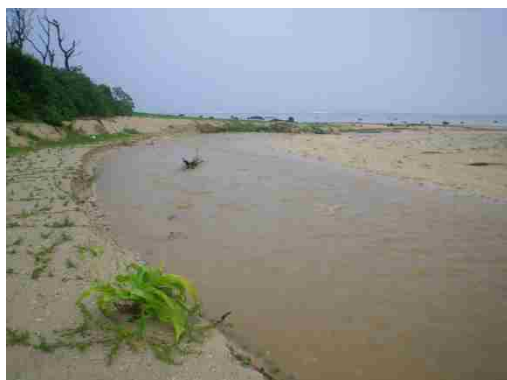
地点③ 支流河口域(濁り有り)

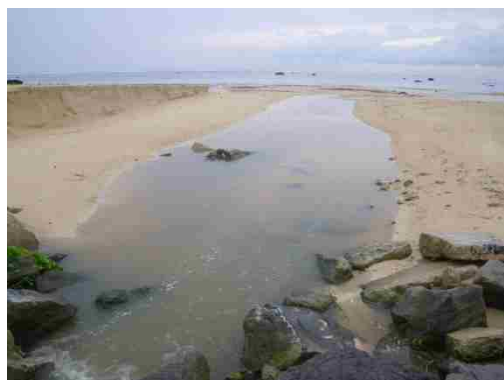
地点④ 支流河口域(濁り小)

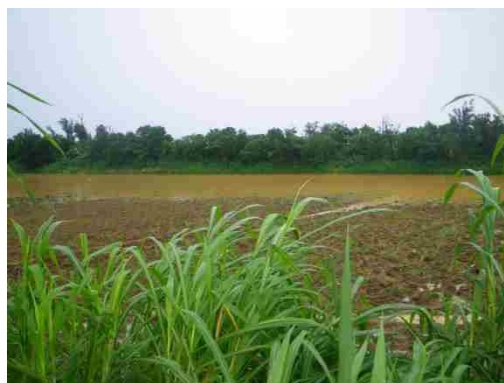
- ・ 地点③の支川の下流域では、裸地からの赤土等流出が確認され(地点⑤)、また、河口付近では増水により畑が浸水している状況が確認された(地点⑥)。

地点⑥ 浸水した畑

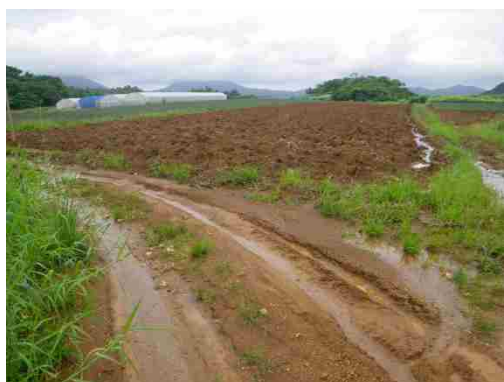
- ・流域内においては、サトウキビ畑が広く確認され、また、裸地状態の畑も多く確認された(地点⑦⑧⑨)。これらを流出源として、排水路、河川を通じて赤土等が海域へ流出したと考えられる。

地点⑨ 流出源となりうる箇所

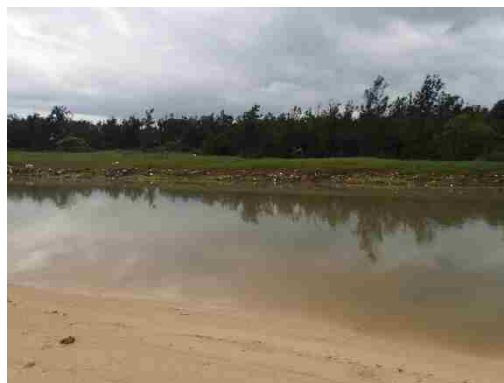
- ・ 河口域においては濁りが確認された(地点①)。また、下流域においても濁りが確認された(地点②③)。

地点① 河口域(濁り有り)

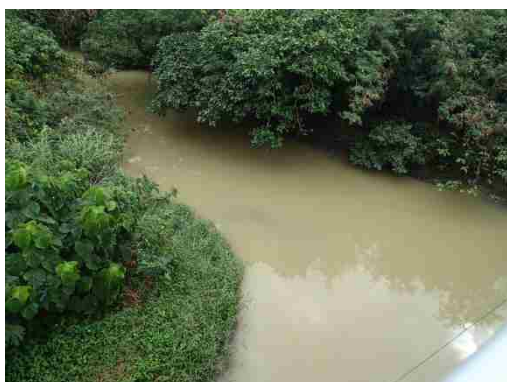
地点② 下流域(濁り有り)

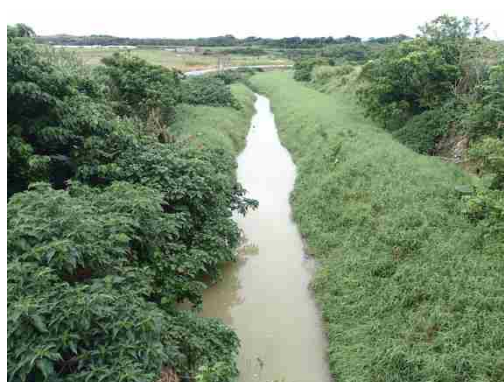
地点③ 下流域(濁り有り)

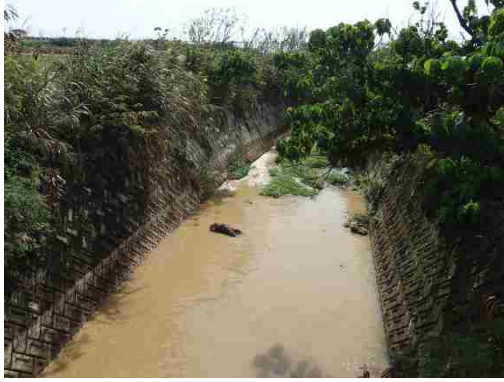
- ・ 流域内には、植え付け前の水を張った状態の水田が広がっており、増水により末端から河川等へ濁水が流出している箇所が複数確認された(地点④～⑦)。

地点⑤ 水田からの濁水による濁る河川

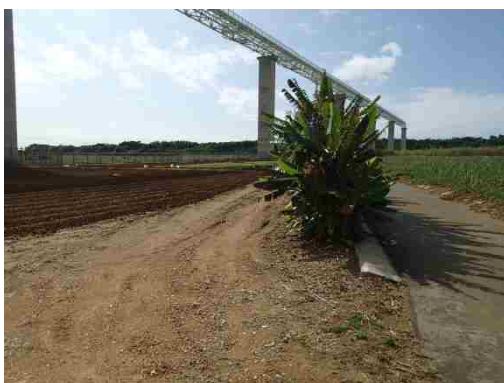
- ・ その他、流域内にグリーンベルト、キビ刈り取り後のマルチングが実施されている箇所も確認された(地点⑮⑯等)。

地点⑮ グリーンベルト

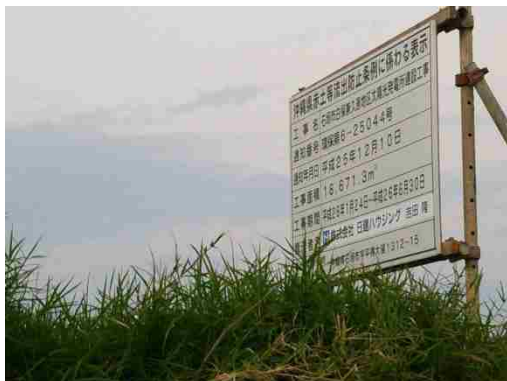
地点⑰ 赤土条例看板

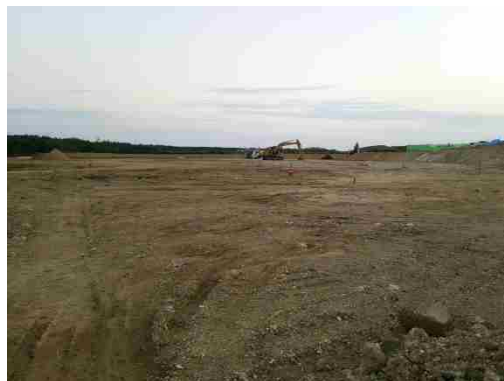
- ・流域外ではあるが、南側の白保海岸沿いに大規模な造成が行なわれており、裸地が広がっていた(地点⑰)。末端には盛土されており、赤土等が流出しないように配慮されていた。面積は 350m×120m 程度であった。

地点⑰ 広大な裸地
