(19) 宮良川河口

1) 第 1 回調査(平成 25 年 6 月 20 日実施)

(20) 野崎川河口

(21) 与那良川河口

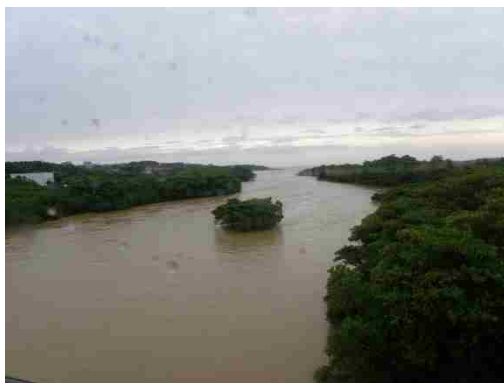
- ・ 前日、当日において大雨が降ったことから、多量の濁水が河口から海域へ流出していた(地点①)。

地点① 河口域(濁り多)

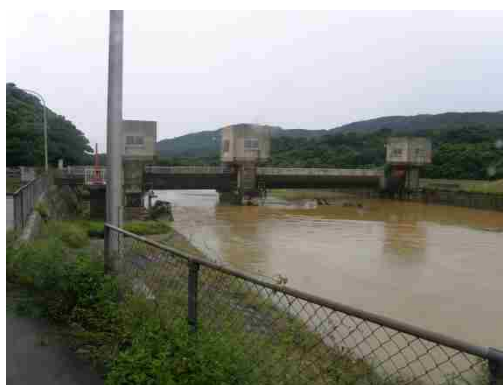
- ・ 河川中流の赤下橋箇所では、水位が上昇し電信柱が浸かる程であった(地点②)。また、二叉堰では堰は解放されており、上流からの濁水が勢いよく流れていた(地点③)。

地点③ 二叉堰(堰開放)

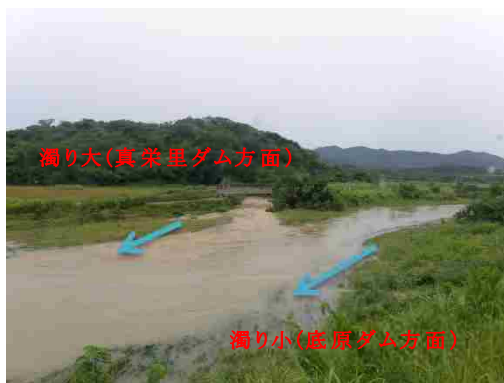
- ・ 二叉堰の直上では真栄里ダムからの支川と底原ダムからの支川が合流するが、真栄里ダムからの流れの方が濁っていた(地点④)。

地点④ 二叉堰上流

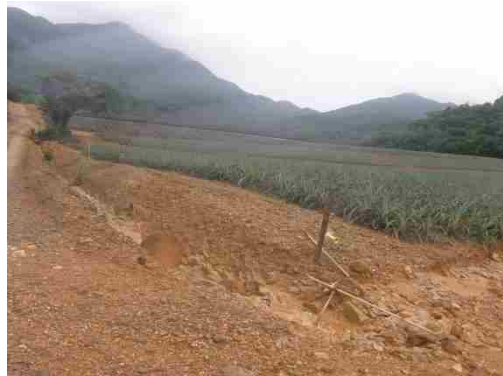
- ・ 真栄里ダムを確認すると、ダム湖は濁っており、放流水も濁りが著しかった(地点⑤⑥)。真栄里ダムの北斜面には広大なパイン畑が広がっており(地点⑦)、これらを要因として、真栄里ダム湖は赤土等が大量に堆積していると考えられる。

地点⑦ 真栄里ダム北斜面のパイン畑

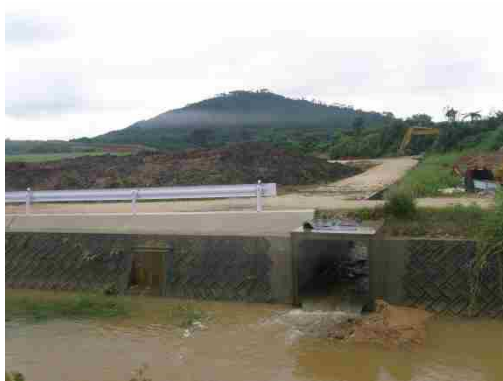
- ・ 東支川上流では圃場整備事業が行なわれており、造成途中の裸地が広大に広がっており、ここからの赤土等流出が確認された(地点⑩⑪⑫)。

地点⑩ 圃場整備事業からの流出

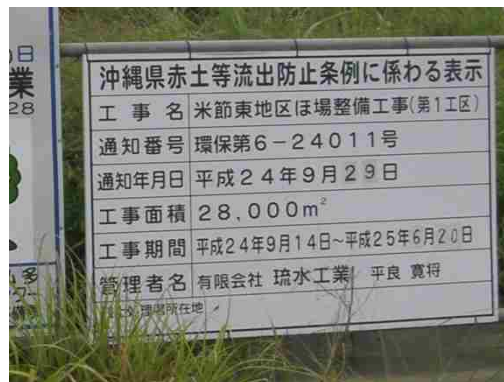
地点⑫ 圃場整備事業看板

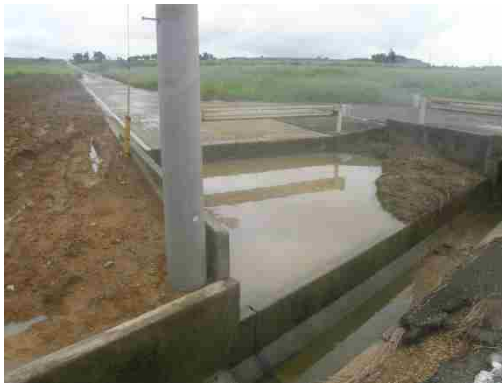
- ・なお、このような道路の末端には土砂溜柵や沈砂池が設置されている箇所も確認された(地点⑯⑰)。

地点⑯ 土砂溜柵

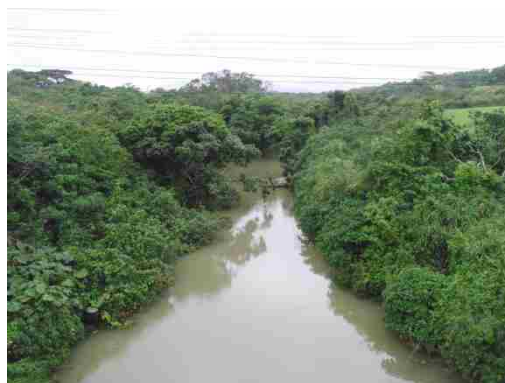
- ・ 河口においては、若干の濁りを確認した(地点①)。
- ・ 河川域においても濁りは確認された(地点②③④)が、底原ダム、真栄里ダムからの放流水に濁りはなかった(地点⑤⑥)。

地点② 河川域(濁り有り)

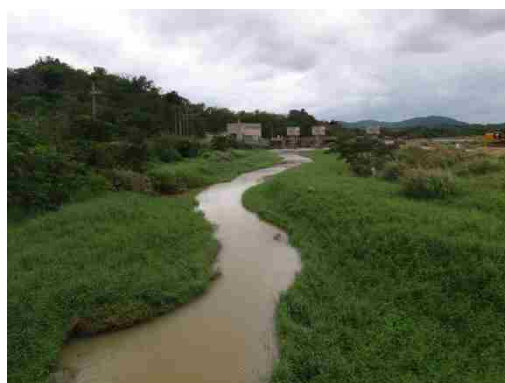
地点④ 二又堰上流(濁り有り)

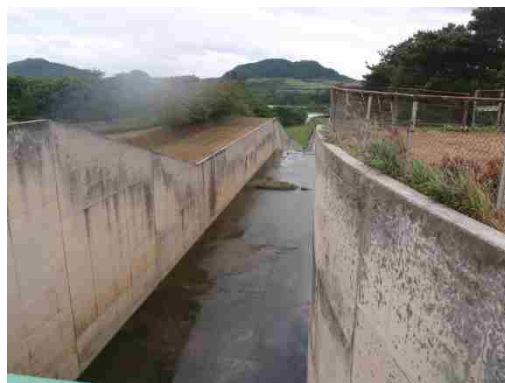
地点⑥ 底原ダム(濁りなし)

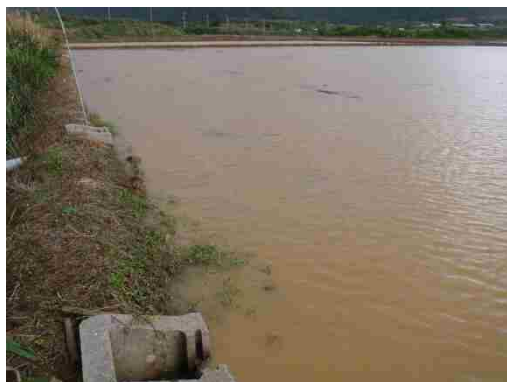
- ・ 流域内には、植え付け前の水を張った水田が広がっており、これを流出源として河川への濁水の流出が複数確認された(地点⑦⑧)。なお、流出水の濁度を測定すると地点⑦では 411(度)、地点⑧では 216(度)であった。なお地点⑧においては水田下流側の水路が裸地であったため更に懸念される。

地点⑦ 水田からの濁水流出

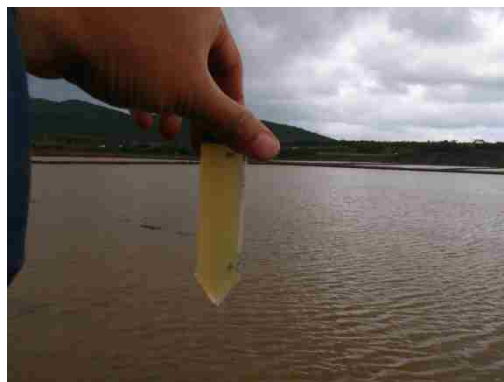
地点⑦ 採水状況

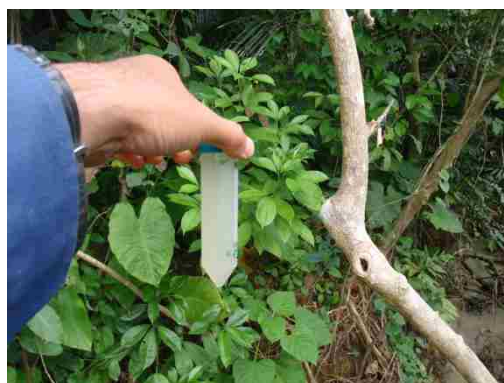
地点⑧ 採水状況

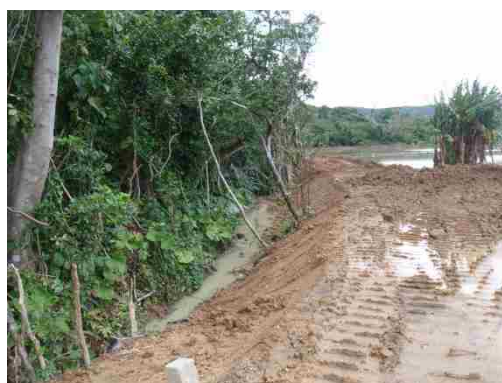
地点⑧ 水田下流の水路

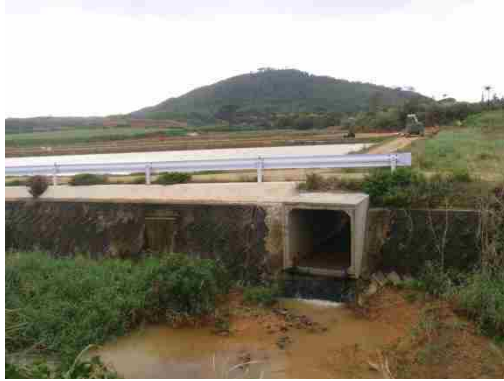
- ・ 第 1 回調査において確認した圃場整備事業(水田の整備)は現在も継続しており、裸地が広がっており、河川には土砂の流出痕が確認された。ただし、造成範囲内の水路においては土砂が流出しない形状に整備されていた(地点⑨)。

地点⑨ 圃場整備事業からの流出痕

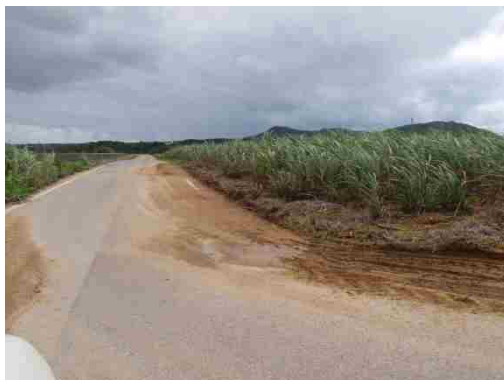
- ・ 流域内にはサトウキビ畑等も多数あり、赤土等流出可能性が有る箇所からの流出痕が複数確認された(地点⑩～⑬)。

地点⑫ 道路への流出痕

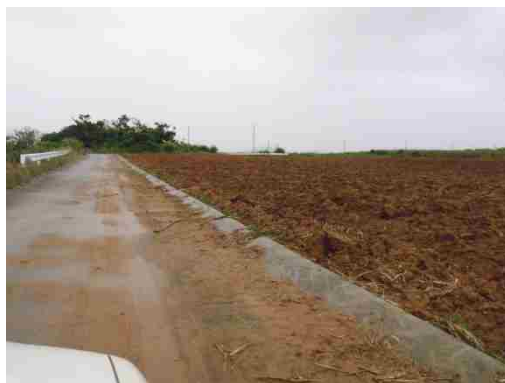
地点⑮ 道路への流出痕

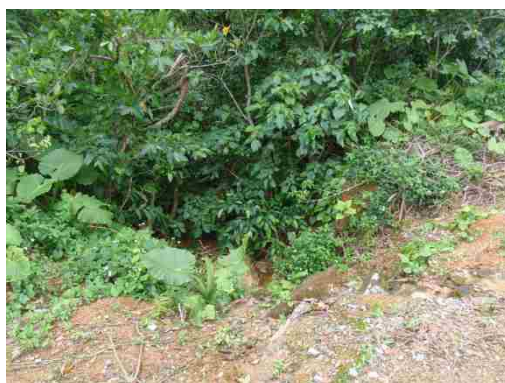
- ・ 第 1 回調査時に確認した、真栄里ダム北斜面のパイン畑は前回同様、ダム湖内への流出可能性が高い状態にあった(地点⑯)。

地点⑯ パイン畑末端(斜面下にダム)

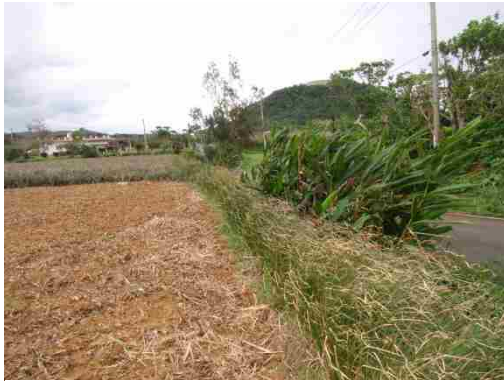
- ・ 流域内の畑には、グリーンベルト(地点⑰⑱等)、マルチング対策(地点⑲等)等が実施されている箇所も複数確認された。また、流域内には沈砂池が複数設置されていた(地点⑳等)。

地点⑰ グリーンベルト(ベチパー)

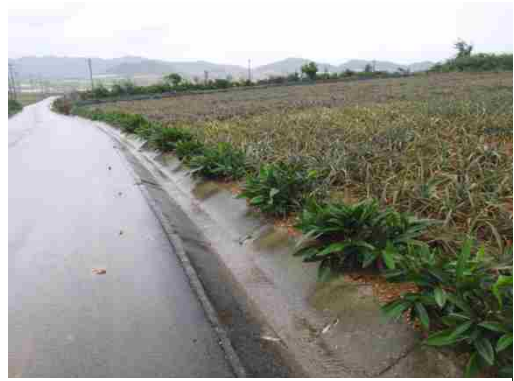
地点⑱ グリーンベルト(ゲットウ)

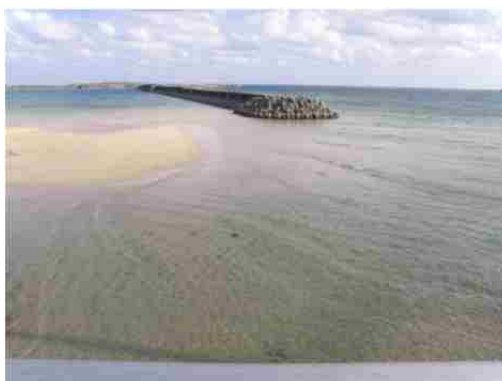
- ・河口域においては、濁りは確認されなかった(地点①)。

地点① 河口域(濁り無し)

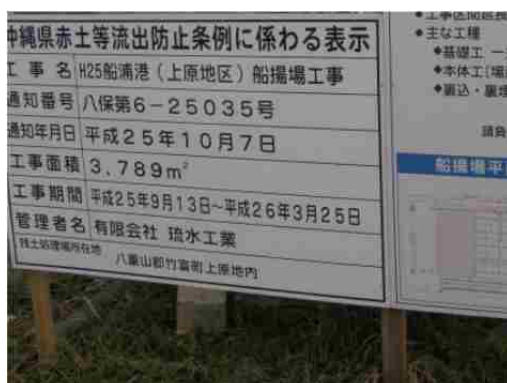
- ・河口近くにおいて、船揚場の工事が実施されていたが、汚濁防止膜が設置されており、濁水等の流出は確認されなかった(地点②)。

地点② 赤土等条例の看板

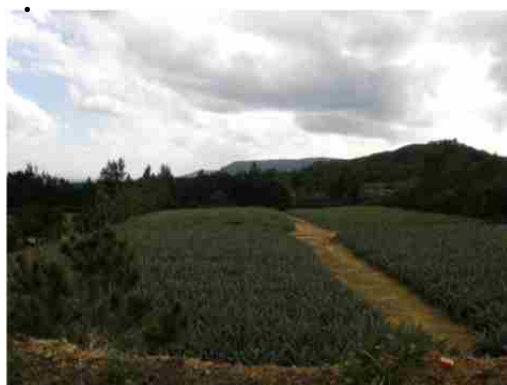
- ・ 上原地区においては、主にパイン畑等が広がっており、流出源として懸念される箇所が多数確認された(地点⑥～⑪)。ただし、流域内には沈砂池が多数整備されており(地点⑫⑬等)、直接海域に流出はしないと考えられる。

地点⑥ パイン畑

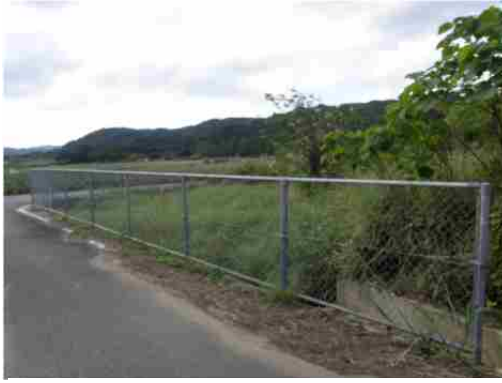
地点⑫ 沈砂池

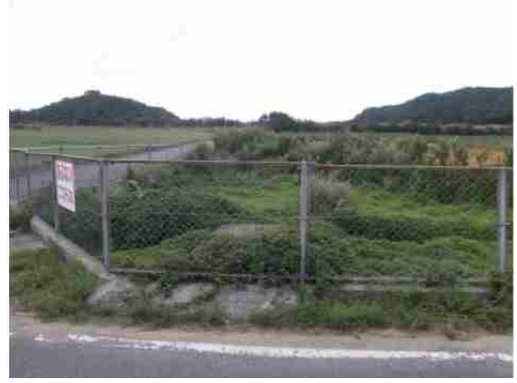
地点⑬ 沈砂池

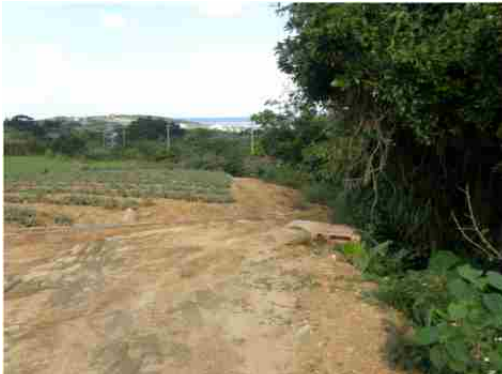
- ・ 中野地区、船浦地区においても同様に主にパイン畑が広がっており、流出可能性が有る地点が複数確認された。なお、こちらでは沈砂池は確認されず、海域へ流出する可能性はより高いと考えられる。(地点⑭～⑲)

地点⑭ パイン畑(流出可能性有り)

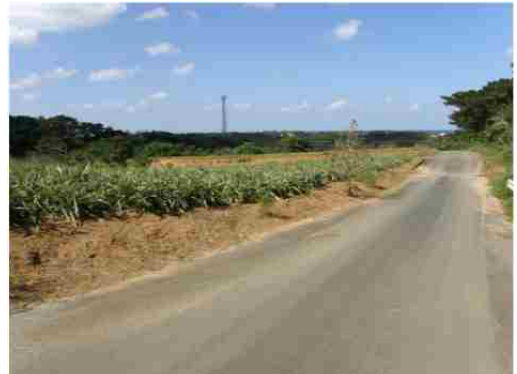
地点⑮ パイン畑(流出可能性有り)

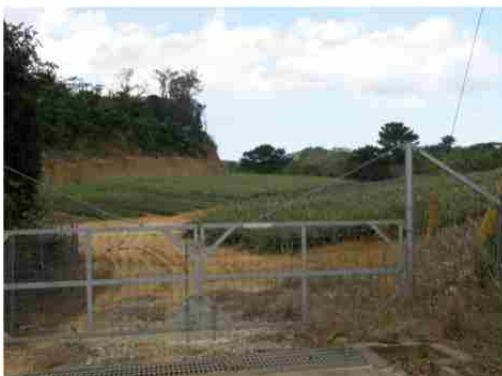
地点⑱ パイン畑(流出可能性有り)

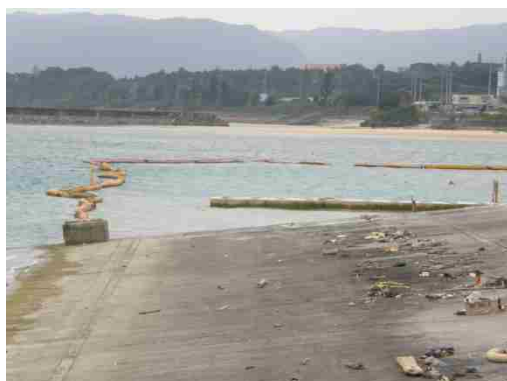
- ・河口周辺においては濁りは確認されなかった。なお、河口近くの船揚場工事においては、第1回調査時同様汚濁防止膜が設置されており、濁水等の流出は確認されなかった(地点①)。

地点① 河口沖海域

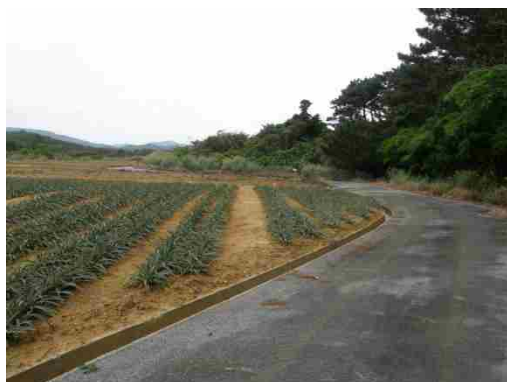
- ・主にパイン畑が広がる流域内の各地域においては、第1回調査時同様、流出可能性が有る地点が複数確認された(地点②～⑪)。なお、地点③においては、営農飲雑用水施設設置工事が実施中であったが、現在特に重機等は確認されなかった。

地点② 流出可能性有(前回地点⑦)

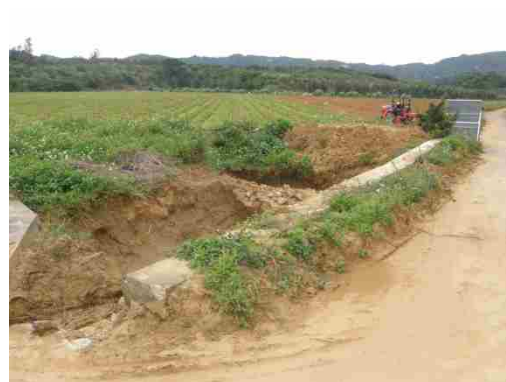
地点③ 流出可能性有(前回地点⑨)

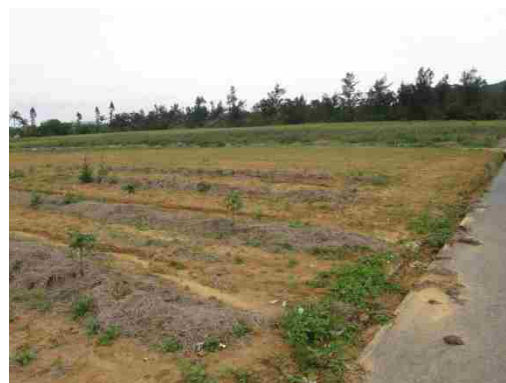
地点④ 流出可能性有(前回地点⑩)

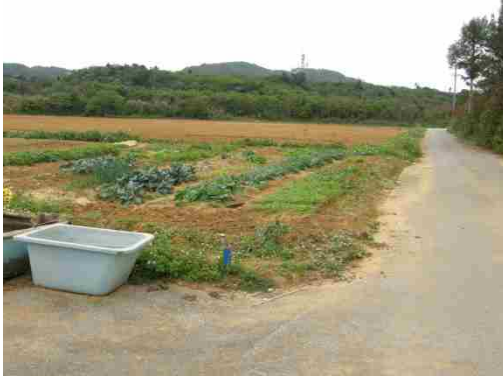
地点⑤ 流出可能性有(前回地点⑪)

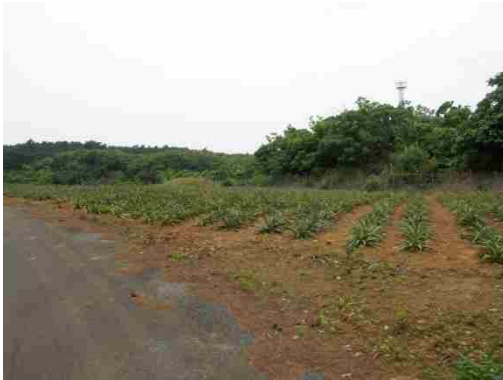
地点⑦ 流出可能性有(前回地点⑮)

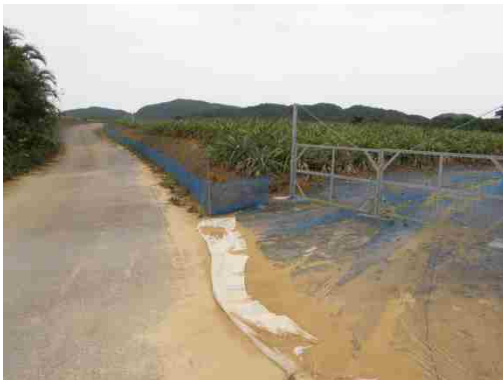
地点⑨ 流出可能性有(前回地点⑰)

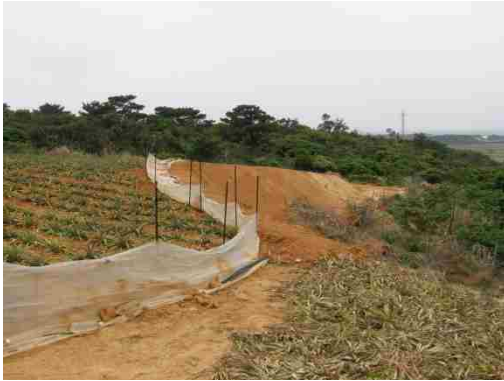
- ・その他斜面に位置する大規模なパイン畑で流出源として懸念される箇所があった(地点⑫)。

地点⑫ 流出可能性有(新規確認)

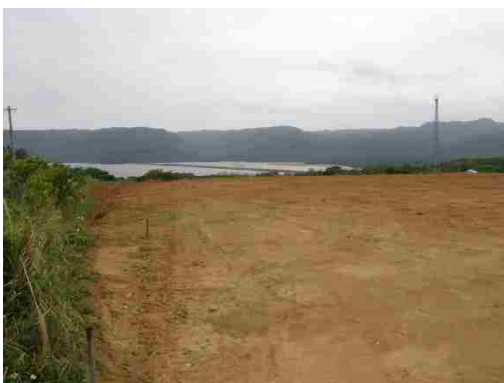
- ・新たに造成による裸地が 2 箇所を確認された(地点⑬⑭)。地点⑬では末端は斜面になっており、土砂等を押し込んでいた。面積は地点⑬で 50m×20m 程度、地点⑭で 50m×40m 程であり、両地点とも赤土等に係る看板は確認されなかった。

地点⑭ 新規確認造成裸地

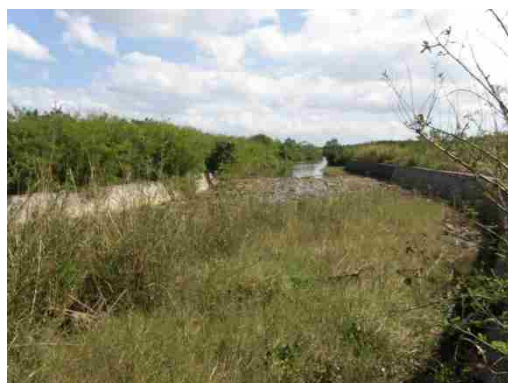
- ・ 河口近くの河川域において濁りは確認されなかった(地点①)。

地点① 河口近く河川(濁り無し)

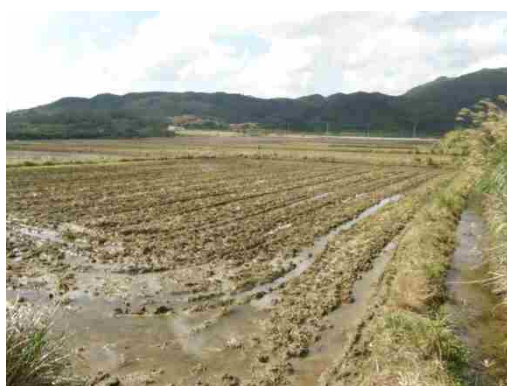
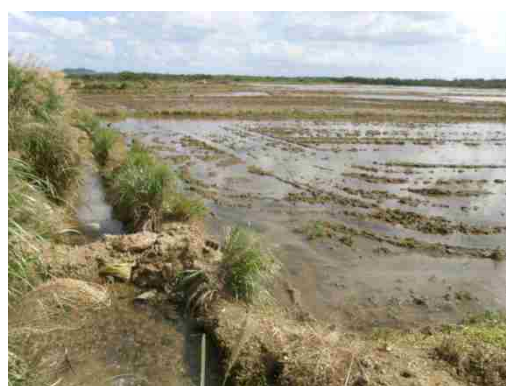
- ・ 河口近くには水田が広がっていたが、特に流出状況は確認されなかった(地点②)。

地点② 河口近くの水田(流出無し)

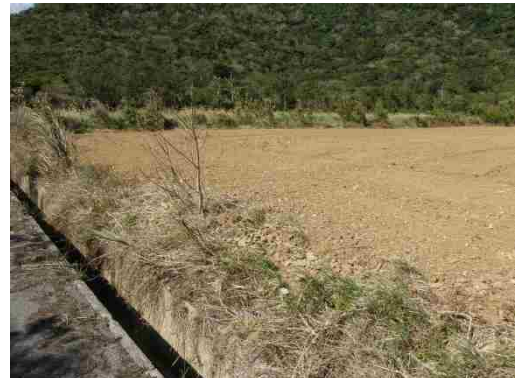
- ・裸地畑等も一部で確認された(地点⑦⑧⑨)が、その末端ではグリーンベルトや畦畔等があり、また水路と接続されてないことから特に流出源として懸念するものではなかった。

地点⑧ 裸地(端に畦畔)

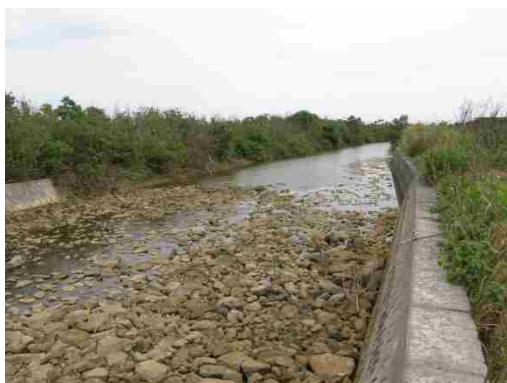
- ・ 河口近くの河川域において濁りは確認されなかった(地点①)。

地点① 河口近く河川域(濁り無し)

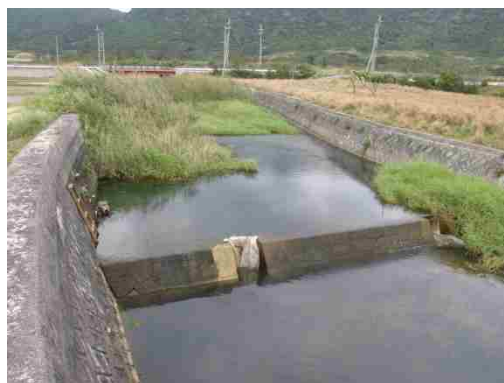
地点② 下流域(濁り無し)

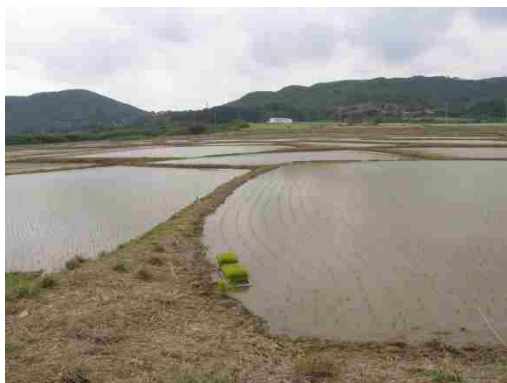
- ・ 河口近くの水田では、前回同様河川への流出等確認されなかった(地点③)。なお、既に植え付けが行なわれていた。

地点③ 河口近くの水田(流出無し)

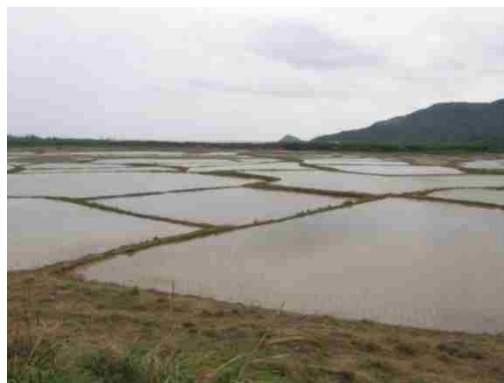
地点③ 河口近くの水田(流出無し)

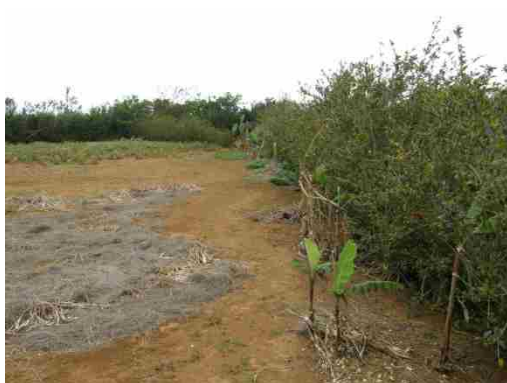
- ・ 第1回調査時に確認された裸地は、前回同様流出危険性は少なかった(地点④⑤⑥)。

地点④ 裸地(前回⑦地点)(懸念小)

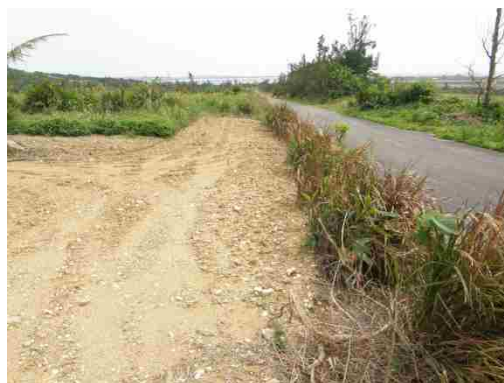
地点⑤ 裸地(前回⑧地点)(懸念小)

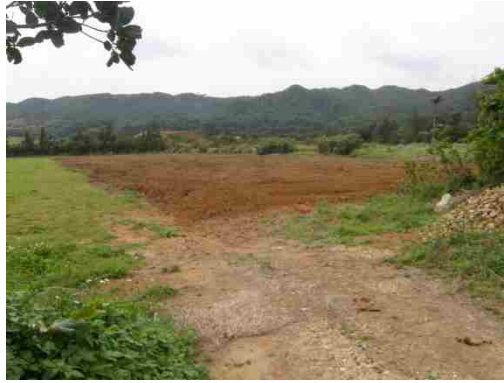
地点⑥ 裸地(前回⑨地点)(懸念小)

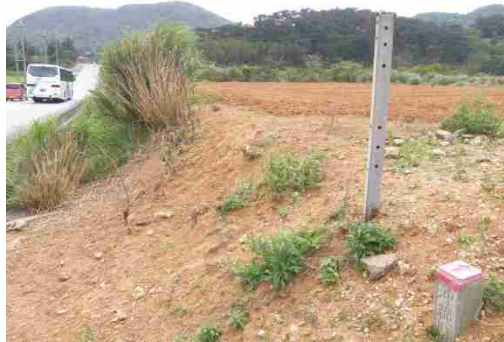
- ・一部グリーンベルトが無く、斜面に面した裸地が1箇所確認された(地点⑦)。

地点⑦ 裸地(一部グリーンベルト無し)

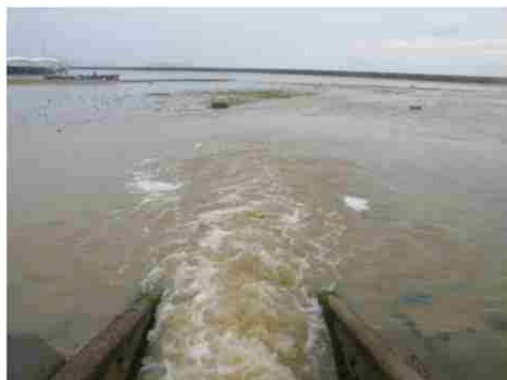
- ・本流域においては、複数の排水路が海域に流れ込んでおり、東岸につながる複数の排水路については、河口部において若干の濁りが確認された(地点①②③④)。

地点① 河口域(濁りやや有り)

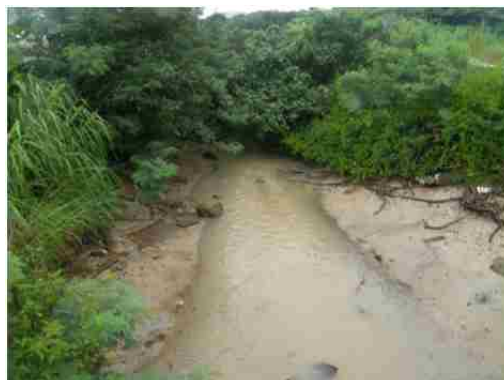
地点② 河口域(濁りやや有り)

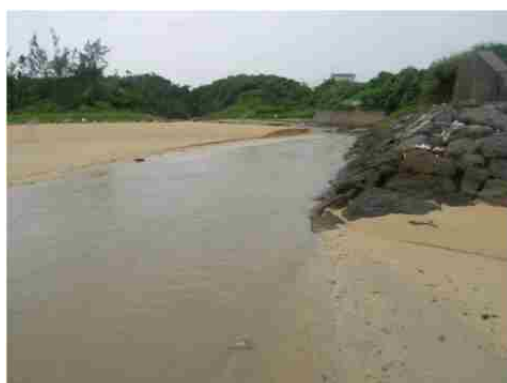
地点③ 河口域(濁りやや有り)

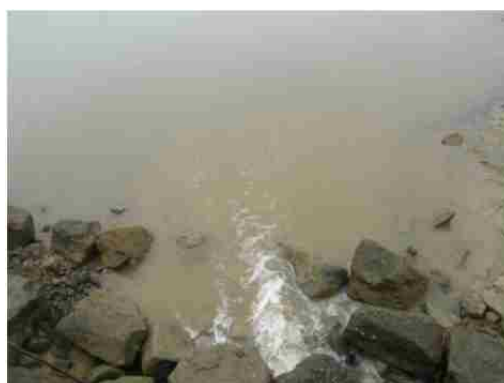
地点④ 河口域(濁りやや有り)

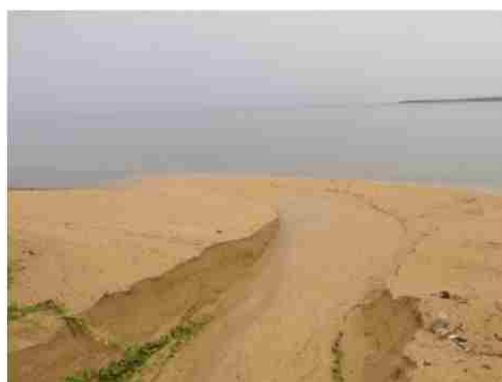
- ・一方北岸につながる排水路については、濁りは確認されなかった(地点⑤)。

地点⑤ 河口域(濁り無し)

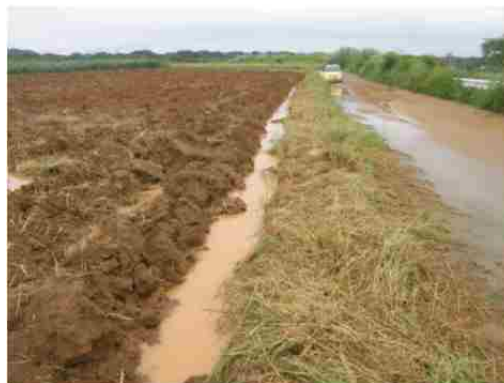
- 東岸への排水路に属する流域においては、畑等から赤土等が排水路や道路に流出していた(地点⑥⑦⑧)。

地点⑦ 畑からの赤土等流出

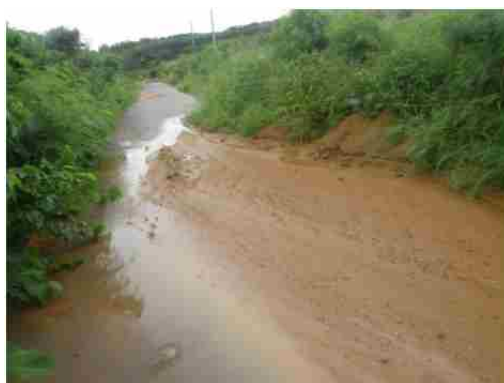
地点⑧ 赤土等が道路に流出

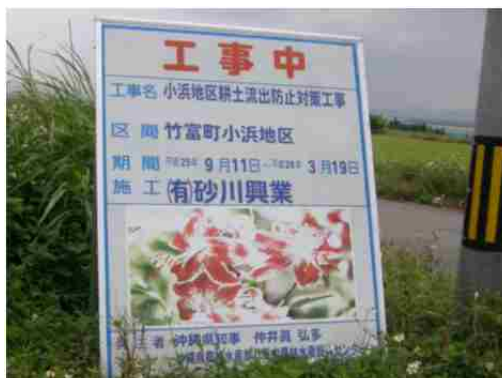
- ・ 本流域及び、流域の北側も含め、広い範囲で耕土流出防止対策工事が実施されていた(地点①)(ただし、大規模な工事であるが、赤土条例の看板が確認されなかった)。

地点① 工事看板
