4.4 陸域調査結果

(1) 大井川(今帰仁村)河口

(2) 大小堀川河口

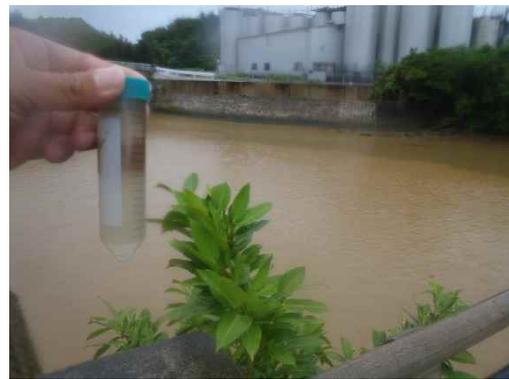
地点① 採水状況

- ・ 河口部においては、強い濁りが確認された(地点)。採水したところ濁度は 162(度)であり、見た目ほど濁度は高くは無かった。

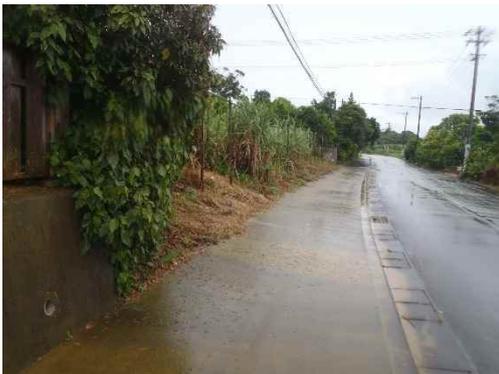
- ・ 東支流周辺の畑地では、道路や水路等に濁水等が流出する状況が複数確認された(地点)。また、東支流の中流(地点)では濁りが確認され、採水したところ濁度は 22.4(度)であった。特定の濁りの原因が確認されなかったため、この濁りは地点 など多くの地点から流れ込んでいるものだと考えられる。

地点② 道路及び側溝への赤土流出

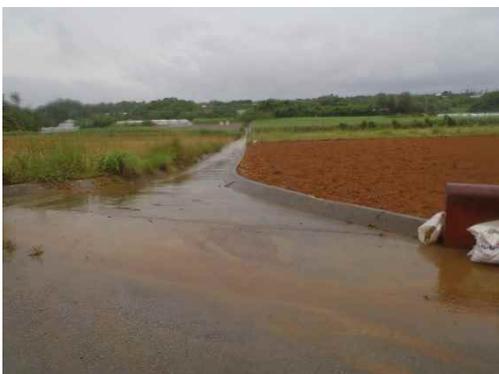
地点③ 畑から道路への赤土流出

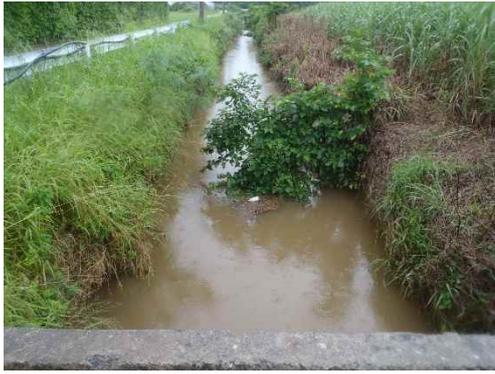
地点④ 東支流中流域(濁り有り)

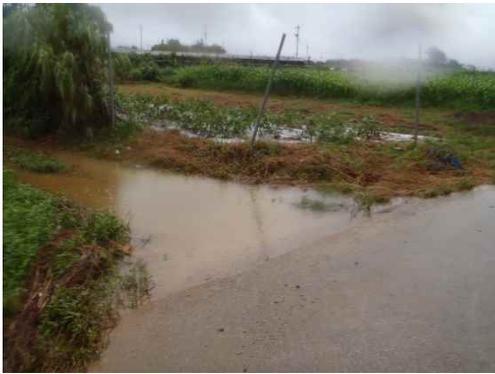
- ・ 一部赤土や泥が道路や側溝へ流れている地点が確認された(地点)。地点 は昨年度から赤土流出が懸念された地点であり、大きな改善は確認されなかった。

地点⑤ 畑からの濁水流出

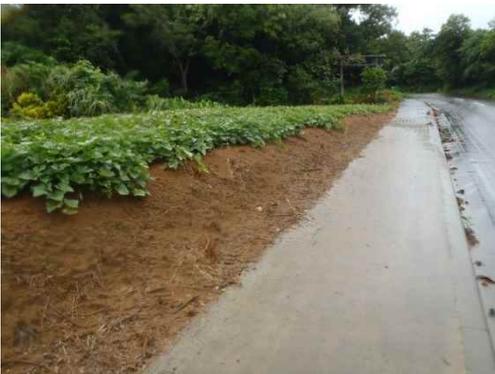
地点⑥ 畑から道路や側溝への赤土流出

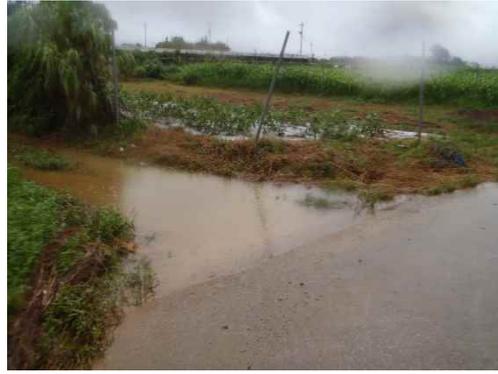
地点④ 前回状況(前回地点⑤)

- ・ 東支流周辺には住宅地及び小規模の畑地となっており、前回調査時に赤土流出が確認された地点において同様に流出痕が見られた(地点)。地点 については、裸地に草本が茂り、赤土流出の可能性が減少した。

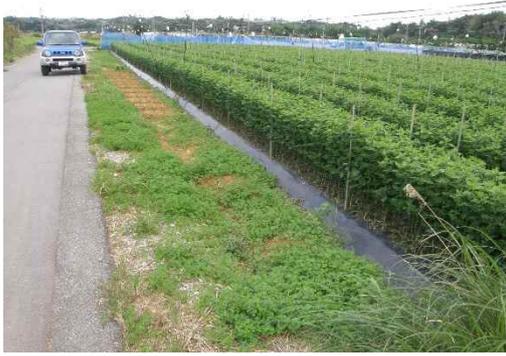
・ また、本川の周辺には、赤土流出対策が施された畑も多く確認された(地点)。

地点⑦ 砂利及びグリーンベルトが施された畑

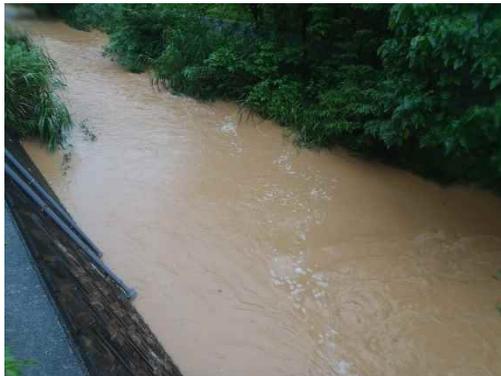
- ・ 河口近くの下流域(地点)、地点 の上流にある砂防ダム下流側(地点)においても強い濁りが確認された。採水したところ、地点 の濁度は 391(度)、地点 の濁度は 465(度)であった。河口に比べ、砂防ダム付近の濁度が高かったことから、砂防ダムからの濁水が主たる要因であると考えられる。

地点③ 下流域砂防ダム(濁り有り)

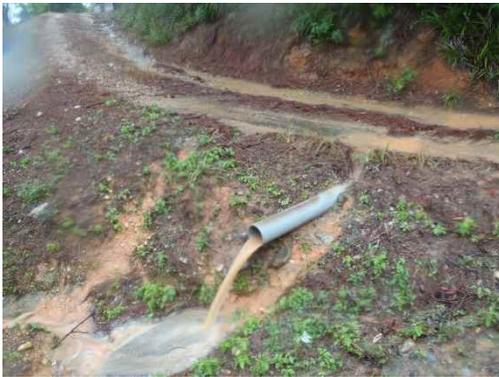
- ・平成 24 年度に大規模な造成裸地として確認され、一昨年度以降畑としての利用が確認された箇所は、その周囲の裸地のものと合わせて多量の赤土が流れているのが確認された(地点)。
- ・一部の畑からの濁水は、地点 の沈砂池にたまるようになっており、流出は確認されなかったが、その他の畑や裸地から流出した濁水は、直接沢へと流れ込んでいた。

地点④ 周辺裸地からの赤土流出
