(6) 漢那中港川河口

1) 第 1 回調査(平成 27 年 10 月 19 日実施)

## (7) 池味地先

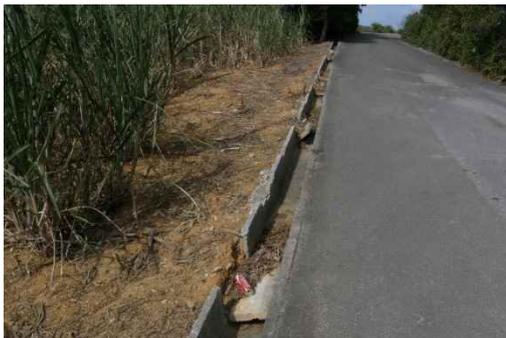
- ・ 本調査時に排水路や道路への赤土流出の可能性が高い地点が新たに確認された(地点 ⑦ )。

地点⑦ 側溝が損壊し赤土流出

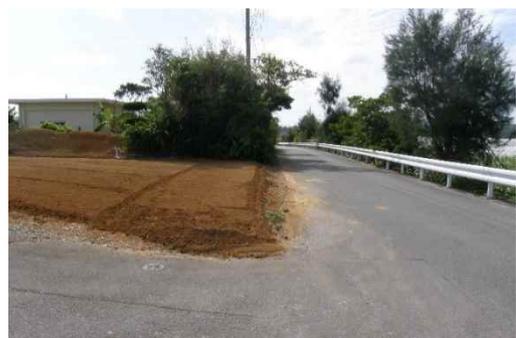
地点⑧ 赤土流出防止対策の無い裸地

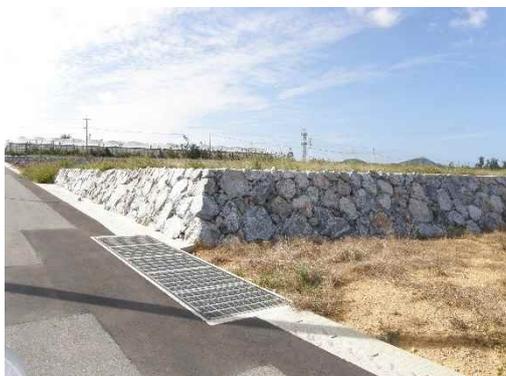
- ・ 昨年度確認された土砂流出防止対策工事では、農地の勾配修正が完了しており、赤土等流出可能性が減少し改善が見られた(地点 )。

地点⑫ 勾配修正が完成

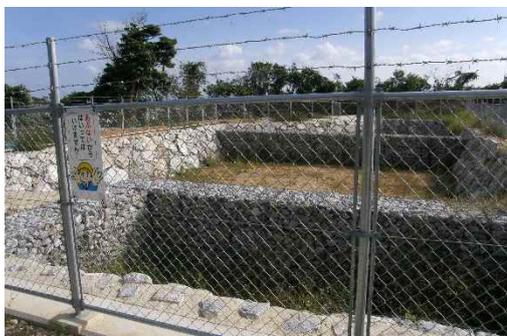
- また、新たに沈砂池も新設されており(地点 ⑬)、また、流域内では宜野座村による赤土流出防止に向けた啓発看板等も確認された(地点 ⑭)。上記勾配修正も含め、これらの対策を通じて、赤土等流出防止が進むことが期待される。

地点⑬ 新設沈砂池

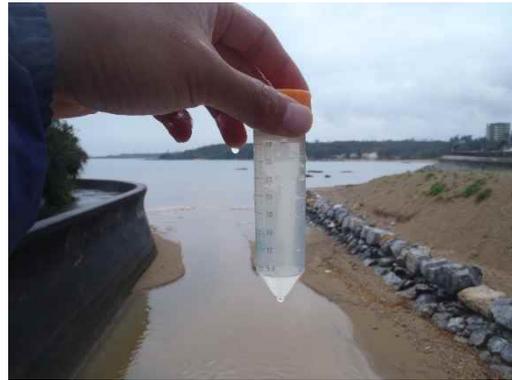
- ・ 河口部において、濁りが確認された(地点 )。濁度は、10.2(度)であった。

地点① 採水状況

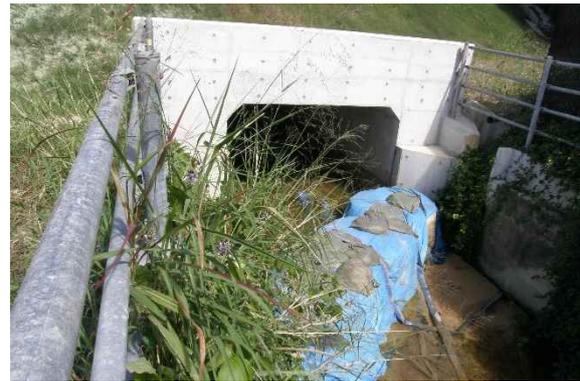
地点④ 前回状況

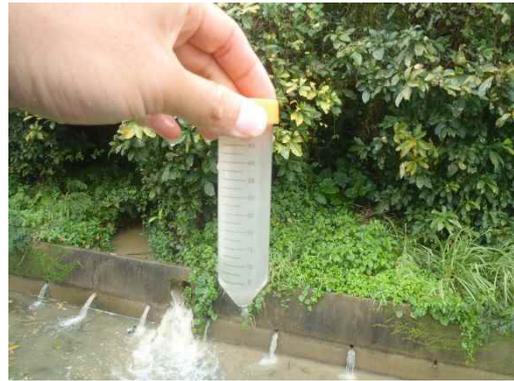
地点⑤ 採水状況

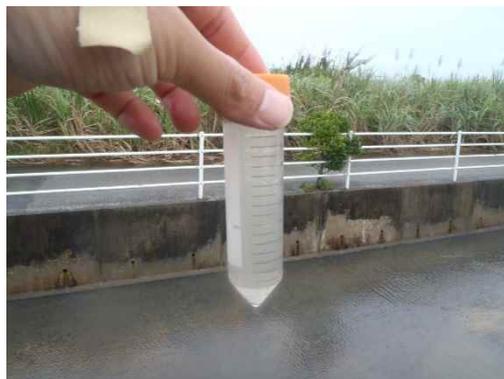
地点⑨ 採水状況

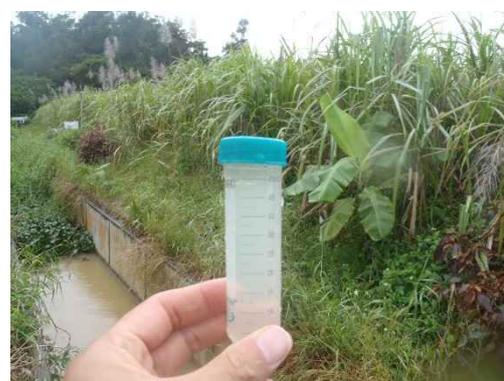
地点⑩ 採水状況

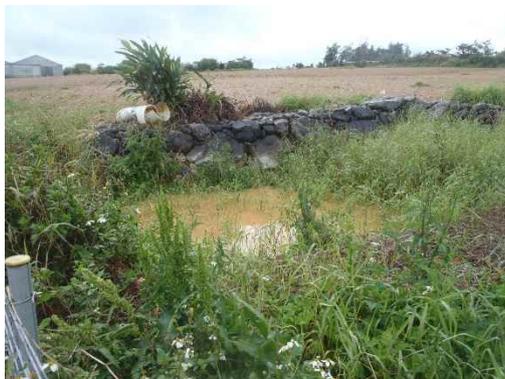
地点① 沈砂池状況

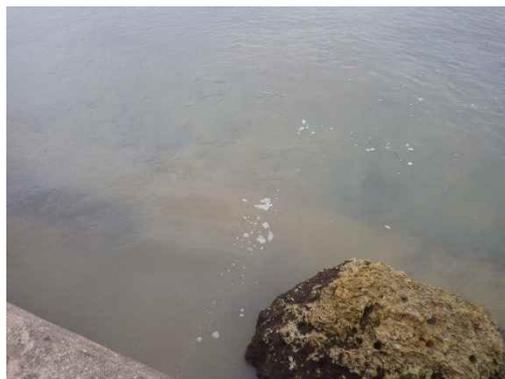
地点① 水路から河口への流入状況(濁り少)

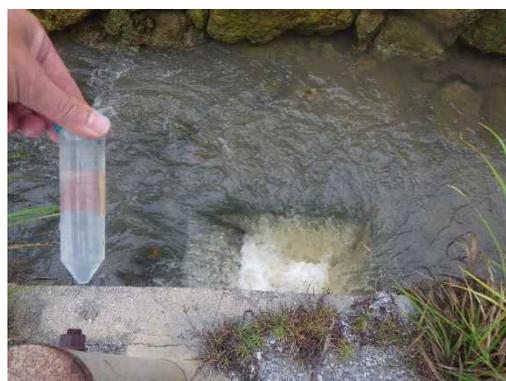
- ・ 河口へ流れ込む水路では、若干の濁りが確認された。濁度は 18.5(度)であった。

地点② 河口側の水路の採水状況

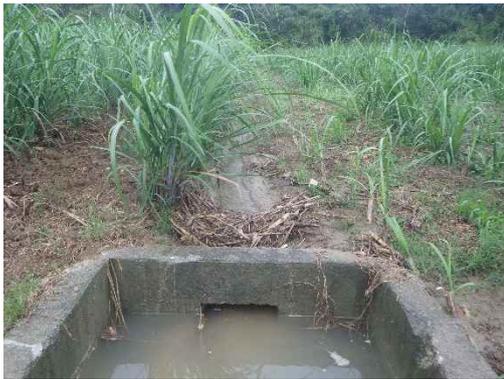
地点⑤ サトウキビ畑横の水路

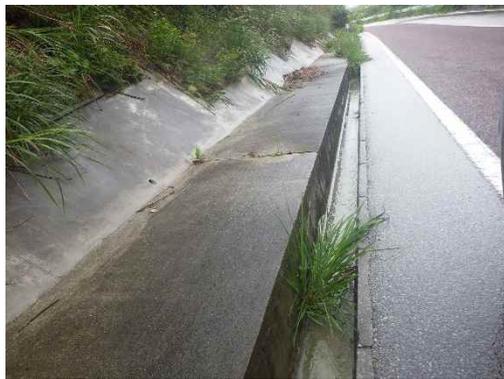
- ・ 地点 において、昨年度に側溝がサトウキビの葉などで詰まっており機能していないことが確認された。本調査時には、水路の詰まりは改善されており、濁水が道路へ流出するなどの懸念は無くなった。

地点⑦ 道路への濁水流出可能性があった水路

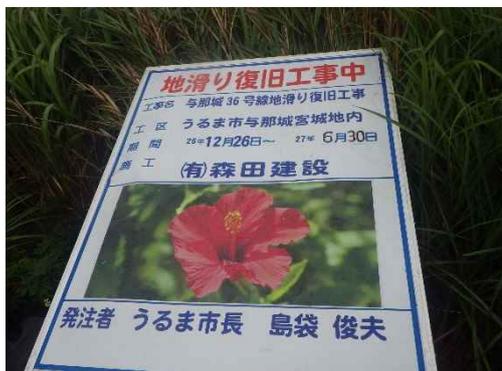
地点⑧ 地すべり復旧工事の看板

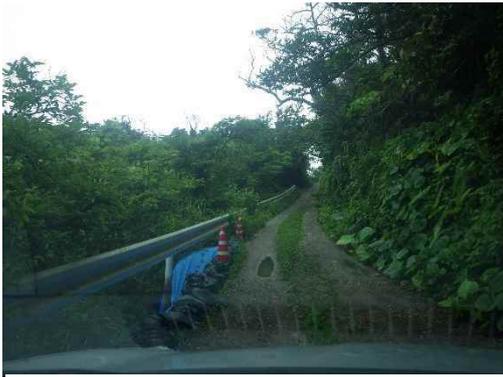
地点⑨ 地すべり発生後の対応状況

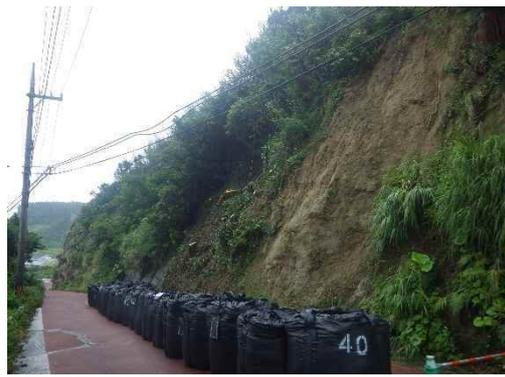
地点⑩ 地すべり発生後の対応状況

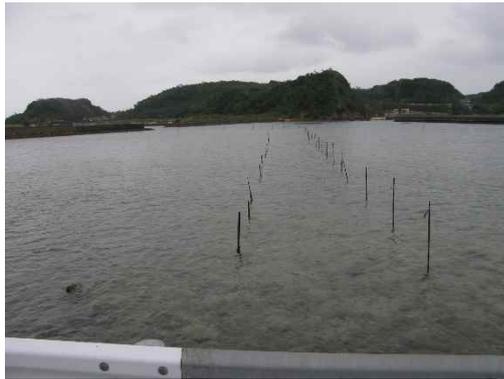
- ・ 河口部において、濁りは確認されなかった(地点 )。

地点① 河口域(濁り無し)

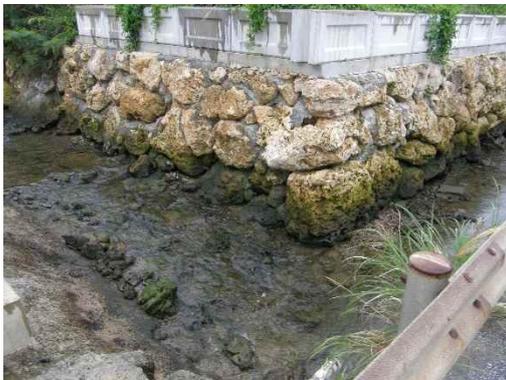
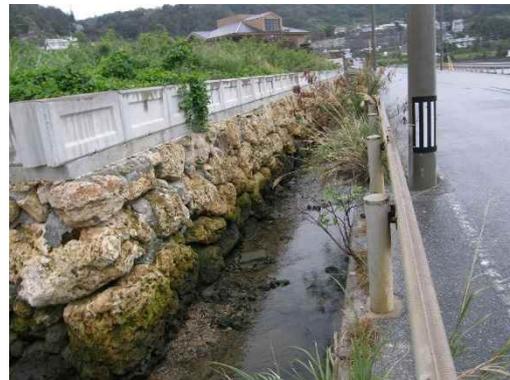
- ・ 河口へ流れ込む水路直近においても、濁りは確認されなかった(地点 )。

地点② 河口側の水路の状況(濁り無し)

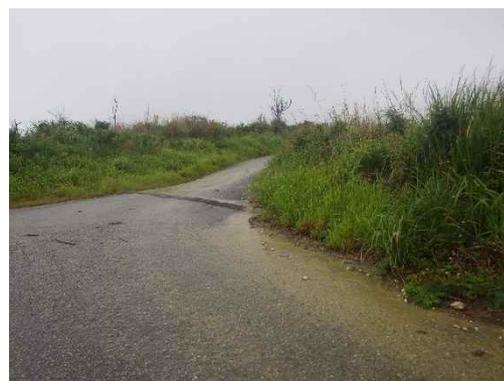
地点③ 前回状況(前回地点⑤)

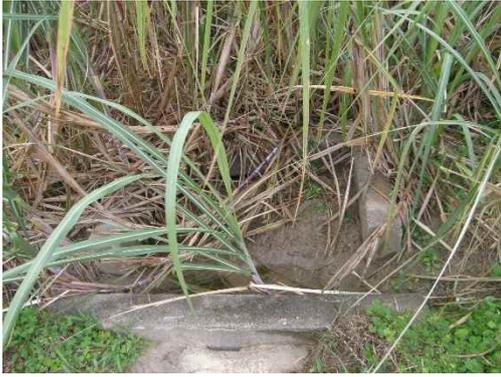
地点④ サトウキビ畑横の水路

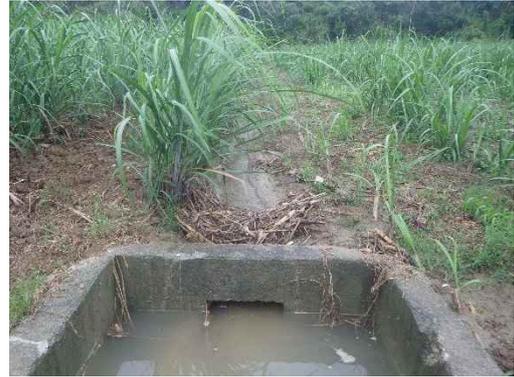
地点④ 前回状況(前回地点⑤)

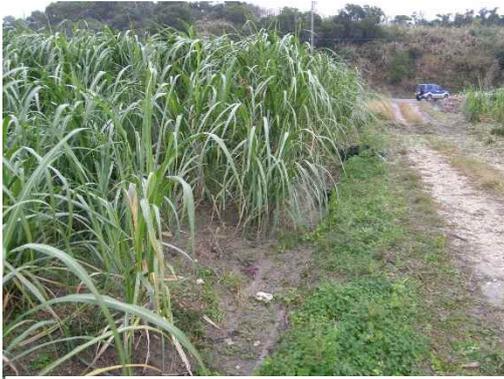
地点⑤ サトウキビ畑横の水路

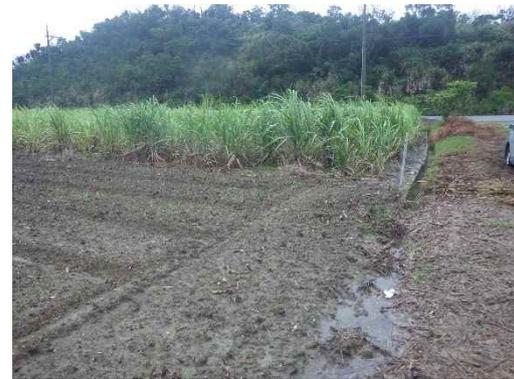
地点⑤ 前回状況(前回地点⑥)

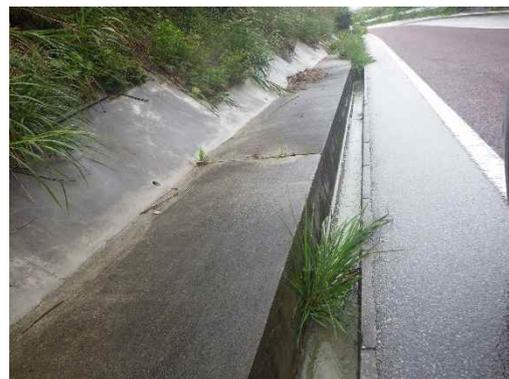
地点⑥ 前回状況(前回地点⑥)

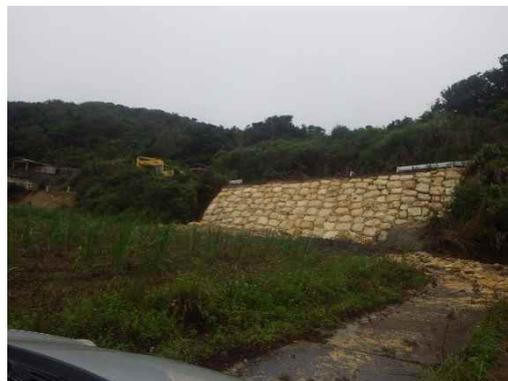
地点⑦ 前回状況(前回地点③)

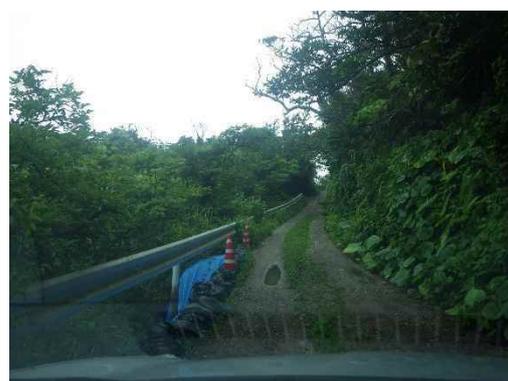
地点⑧ 前回状況(前回地点⑨)

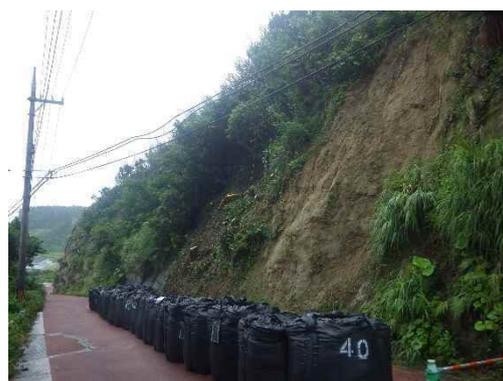
地点⑨ 前回状況(前回地点⑩)

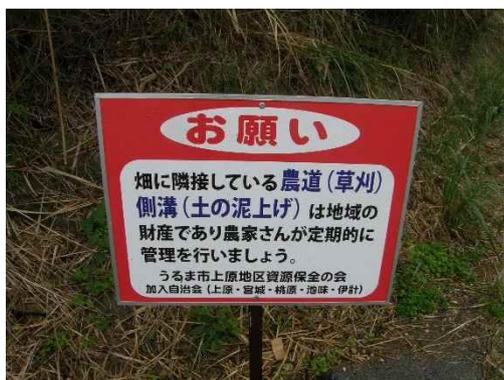
- ・ また本調査時に、「うるま市上原地区資源保全の会」による畑そばの農道や側溝の保全を促す看板を確認した(地点 )。

地点⑫ 農地保全を促す看板
