(16) 崎枝湾

1) 第1回調査(平成27年7月14日実施)

(17) 名蔵湾

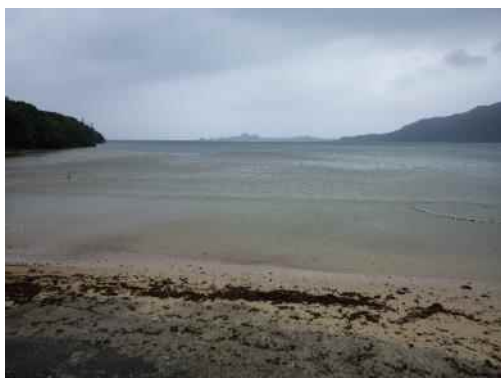
- ・ 河口域において濁りが確認されなかったが、直近のカルバートの直下には若干の濁りが見られた(地点①)。地点①のカルバートに流れ込む河口部上流の貯水池には濁りが確認されたため、激しい降雨時には貯水池から河口に濁水が流出する可能性があると考えられる(地点②)。

地点① 河口域(濁り無し)

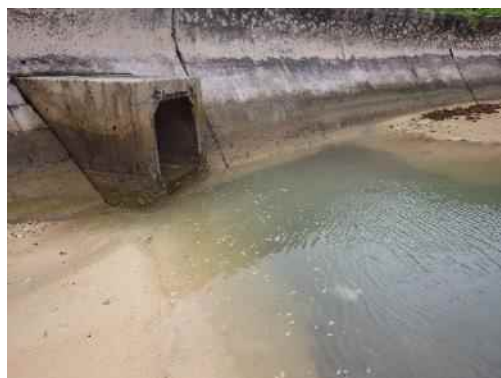
地点① 河口域カルバート(濁り少)

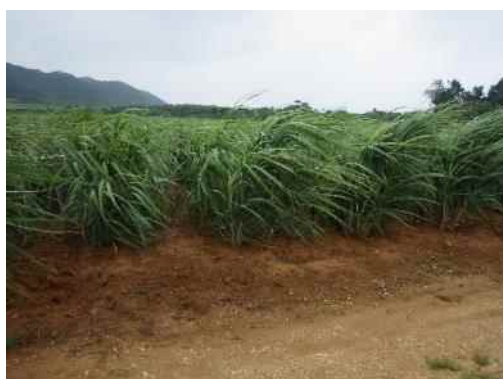
- ・ 地点③においては、昨年度調査時に確認された土砂採取工事完了後の裸地は、サトウキビ畑となっていた。赤土流出防止対策などは確認できず、流出が懸念される。

地点③ 昨年度裸地に作られたサトウキビ畑

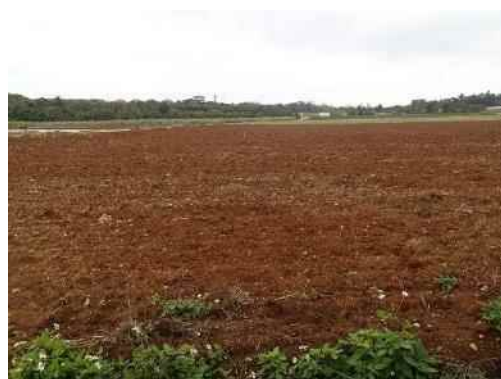
地点③ 昨年度状況(H26年度2回目)

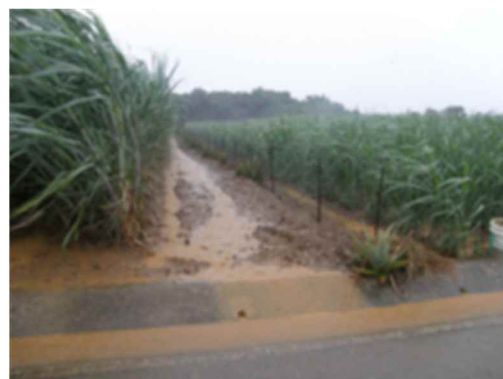
- H25 年度調査時、大雨で赤土等が著しく流出したサトウキビ畑においては、現在裸地が広がっており、降雨時には流出が懸念される(地点④)。

地点④ H25 年度 2 回目状況

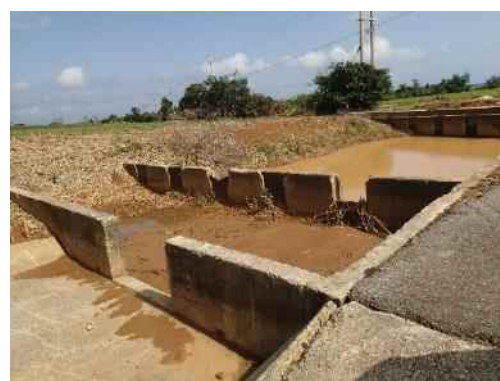
- 水路末端の集水枡において、今回枡外への流出は確認されなかったが、枡内では濁水が溜まっていた(地点⑤)。

地点⑤ 昨年度状況(H26 年度 2 回目)

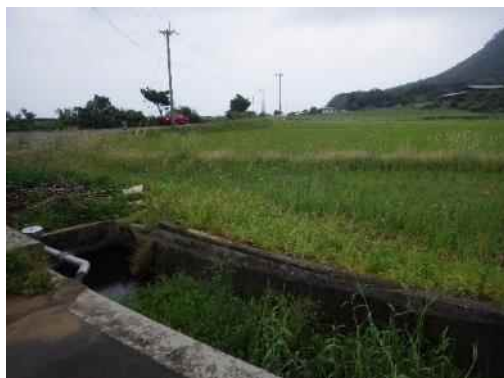
- 地点⑦の水田では、現在稲が植えられており、地点⑧の水田では、刈り取りが終わった状態であった。両地点で、濁水の流出は確認されなかった。

地点⑦ 昨年度濁水が流出していた水田状況

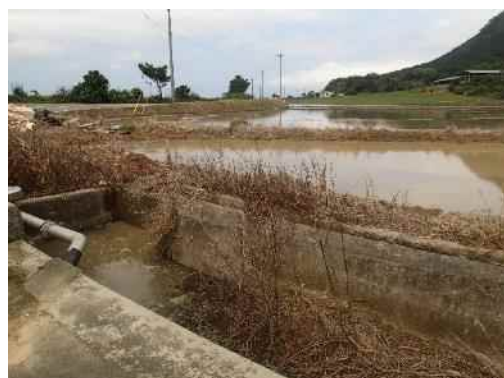
地点⑦ 昨年度状況(H26 年度 2 回目)

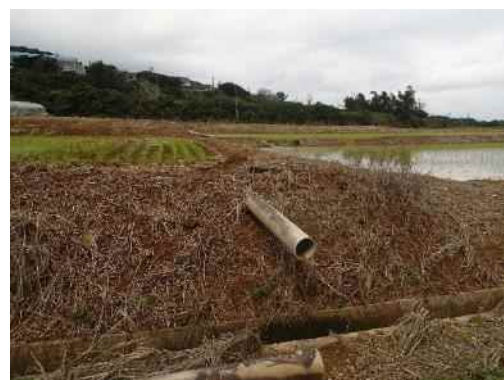
地点⑧ 昨年度状況(H26 年度 2 回目)

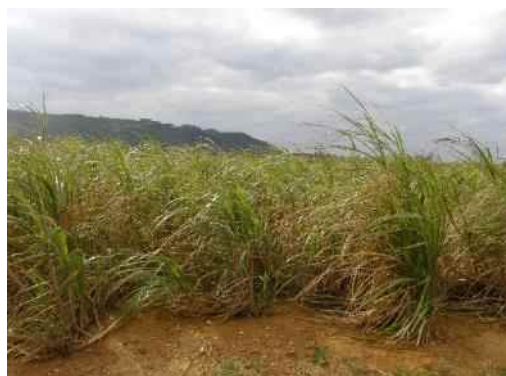
- ・ 昨年度調査時に確認された土砂採取工事終了後に裸地となっていたサトウキビ畑は、前回調査時同様、赤土流出防止対策などは確認できず、引き続き流出が懸念される。

地点③ 裸地の目立つサトウキビ畑(変化無し)

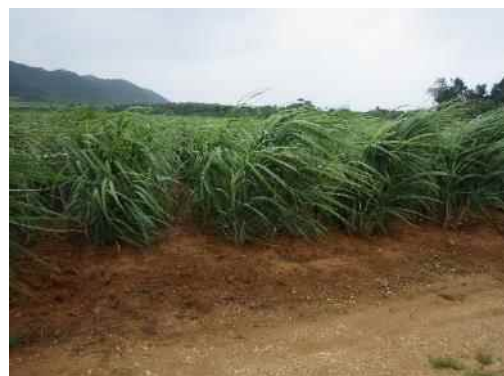
地点③ 前回状況

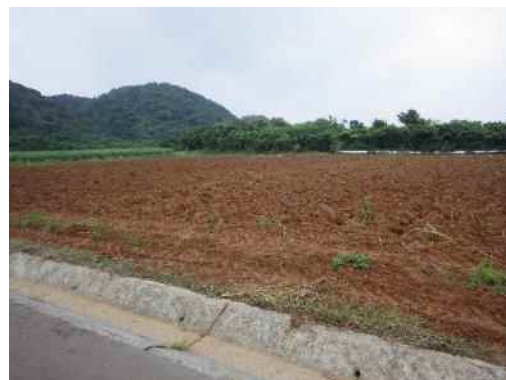
- ・ H25 年度時大雨で赤土等が流出したサトウキビ畑は、前回裸地が広がっていたが、今回マルチングが行われており流出可能性は減少した(地点④)。

地点④ 前回状況

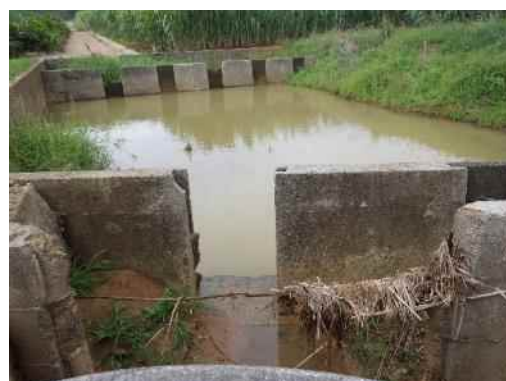
- ・ 水路末端の集水枡において、赤土が多量に堆積していることが確認された(地点⑤)。降雨時には、堆積した赤土が濁水となって流出する可能性が高い。

地点⑤ 前回状況

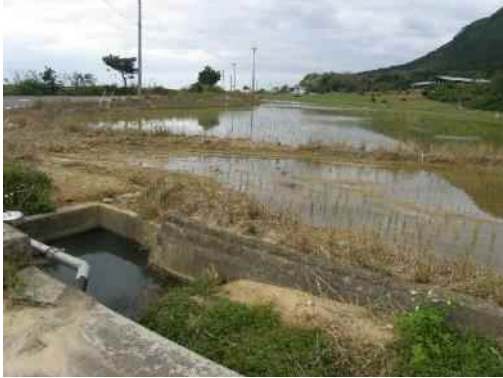
- 地点⑦⑧においては、植付直後の水を張られた状態の水田が見られたが、地点⑦⑧では濁水の流出は確認されなかった。ただし地点⑧のすぐ隣の水田からは、濁水が流出しているのが確認された。

地点⑦ 水田状況(流出無し)

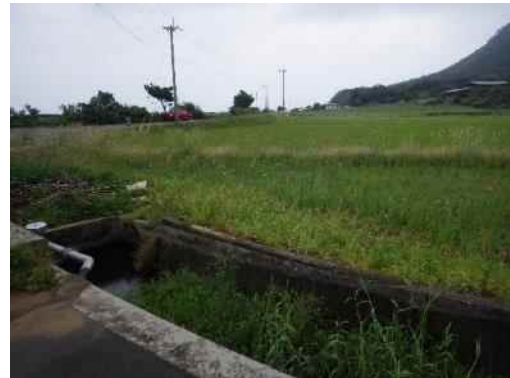
地点⑦ 前回状況

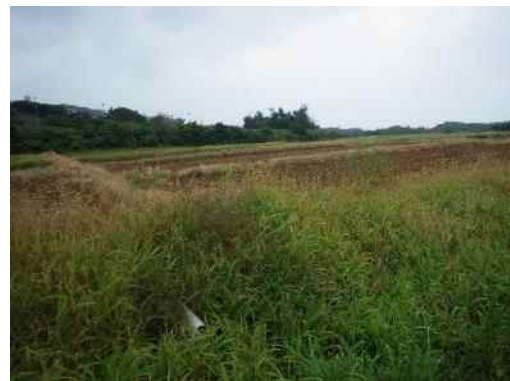
地点⑧ 前回状況

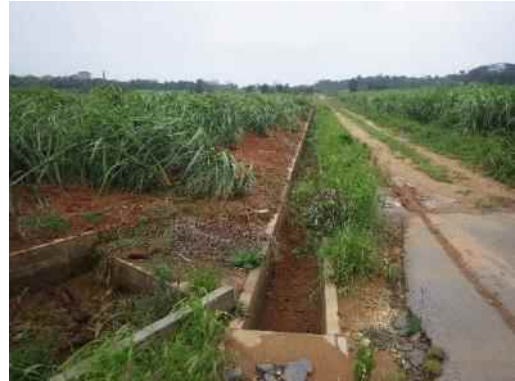
- 前回の調査時に側溝への赤土等流出が確認された地点(地点⑨⑩)では、地点⑨については、依然として側溝内に赤土等が堆積していたが、草本が茂り前回調査時に比べ赤土流出可能性は減少した。地点⑩は前回と比べて変化は無く、引き続き流出可能性が懸念された。

地点⑨ 前回状況

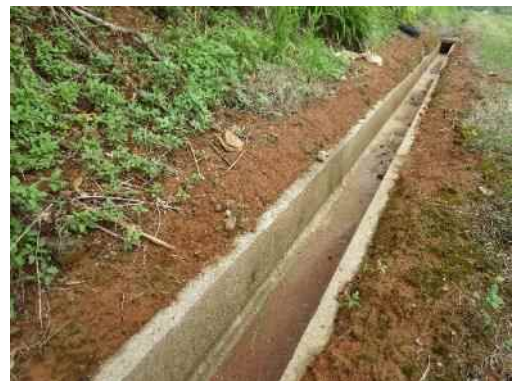
地点⑩ 前回状況

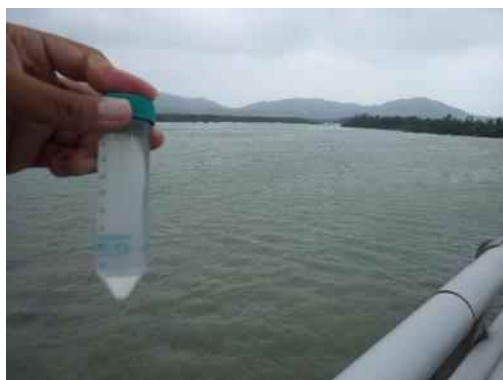
- ・ 河口域および名蔵アンパルでは、若干の濁りが確認された(地点①②)。濁度は見た目と比べて低く、7.8(度)であった。

地点② 採水状況

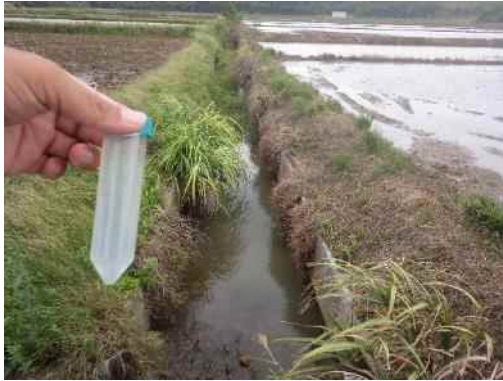
- ・ 名蔵アンパルへつながる用水路の集合箇所において、濁水が確認された(地点③)。濁水は、水田を通る用水路から流れてきており、河口域の濁りの要因の一つであると考えられる。また水田横を通り流れ込む濁水の濁度は、見た目と比べて高くなく、17.7(度)であった。

地点③ 採水状況

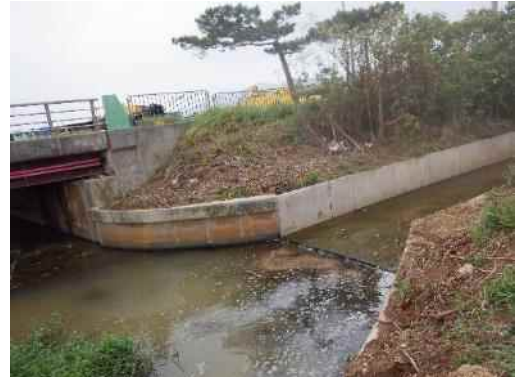
地点③ 畑側を通る用水路

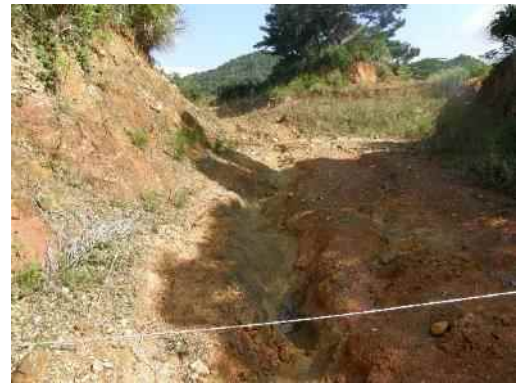
- H25 年度 2 回目調査時に確認された造成裸地では、侵食痕が確認された。過年度から改善が見られず今後も赤土流出の可能性が高いと考えられる(地点④)。

地点④ 昨年度状況(H26 年度 2 回目)

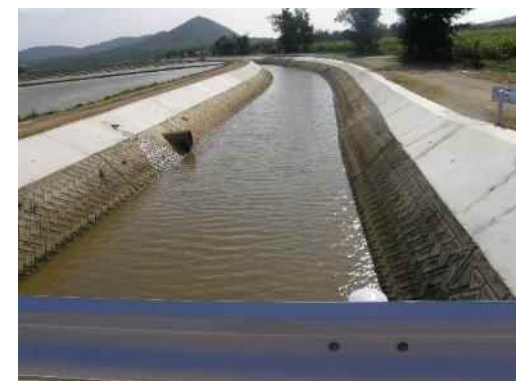
地点⑤ 昨年度状況(H26 年度 2 回目)

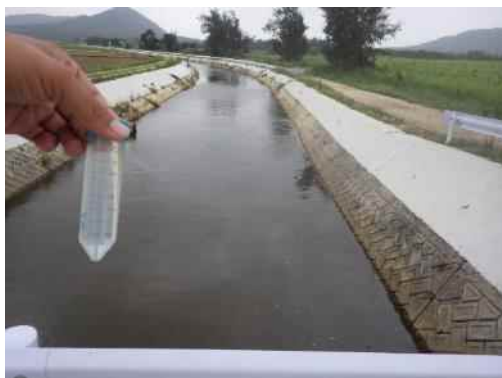
- H26 年度に造成された、水田横の水路には多少の濁りが確認された(地点⑤)。採水したところ、濁度は、3.1(度)であった。昨年度は、地点⑥の水田から濁水が流出していたが、本調査時にはこの水路周辺の特定の水田からの流出は確認されなかった(地点⑥⑦)。

地点⑤ 採水状況

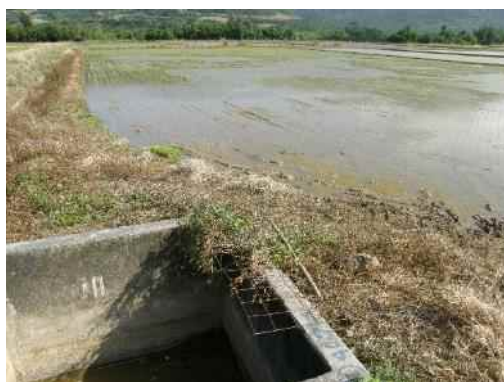
地点⑥ 昨年度状況(H26年度2回目)

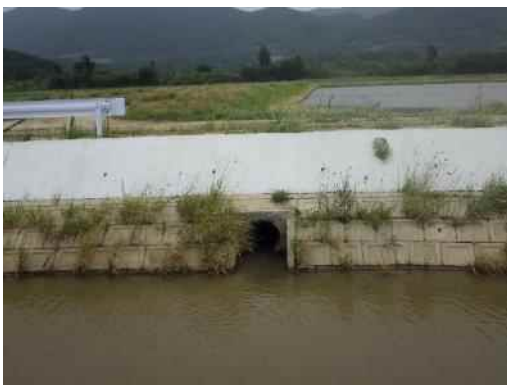
地点⑦ 昨年度流出のあった水路

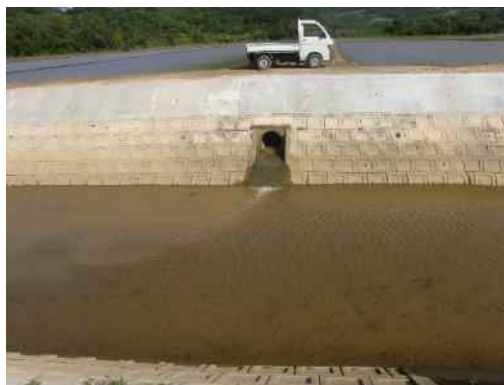
地点⑦ 昨年度状況(H26年度2回目)

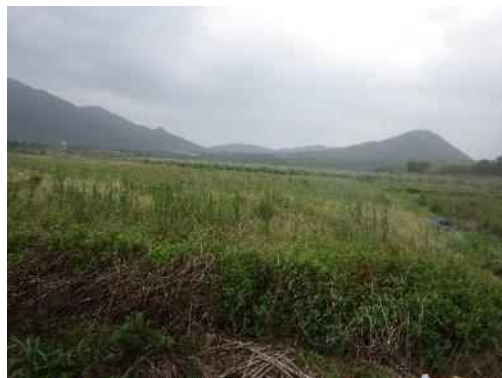
- 地点⑦の少し上流にある畑には、草本が生い茂り、用水路への濁水流出源と断定できる箇所は見当たらなかった(地点⑧)。これより上流では濁りは確認されなかったため、用水路の濁水は、この付近の畑や水田から少量ずつ流出したものだと考えられる。

地点⑧ 草本が生い茂る畑

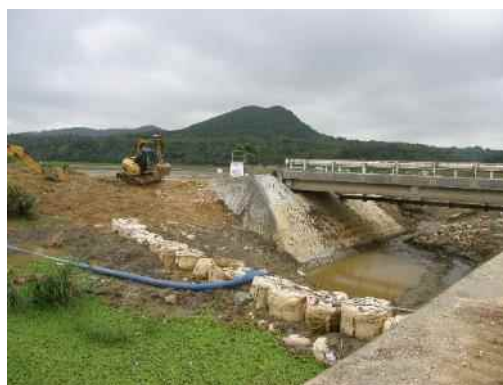
- 地点⑧の上流部にあたる地点⑨では、排水路整備工事が完了しており、水路として機能していた。この地点では濁りが確認されなかった。

地点⑨ 昨年度状況(H26 年度 2 回目)

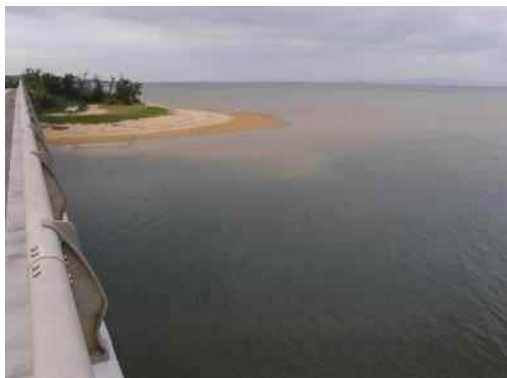
- ・ 河口域および名蔵アンパルでは、濁りは確認されなかった(地点①②)。

地点① 河口域(濁り無し)

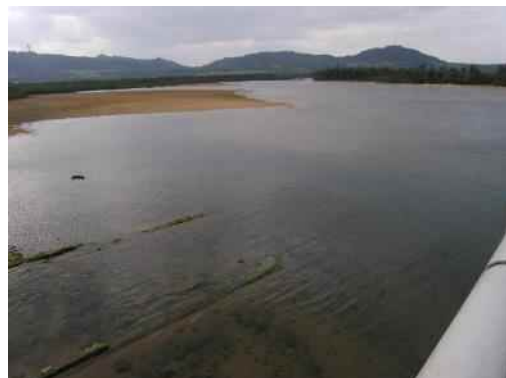
地点② 名蔵アンパル(濁り無し)

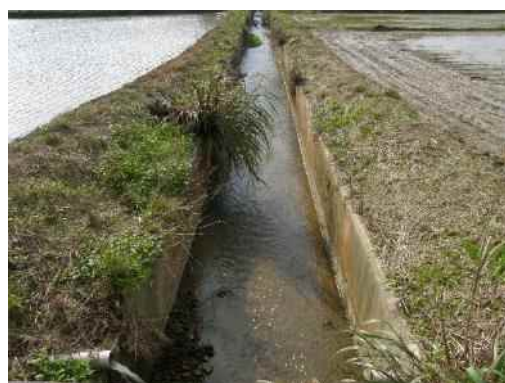
- ・ 名蔵アンパルへつながる用水路の集合箇所において、若干の濁水が確認された(地点③)。濁水は、水田を通る用水路から流れてきており、河口域の濁りの要因の一つであると考えられる。

地点③ 用水路集合箇所につながる水田を通る水路

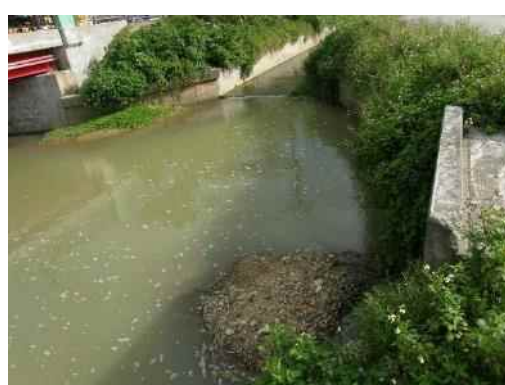
地点③ 畑側を通る用水路

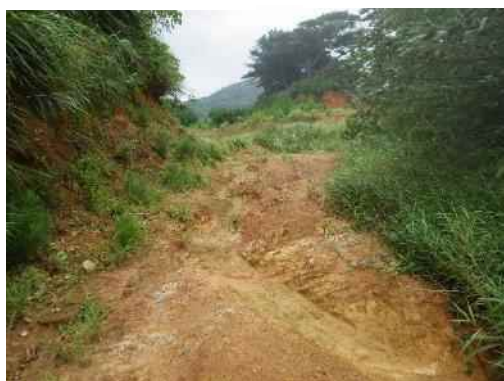
- H25 年度 2 回目調査時に確認された造成裸地では、引き続き侵食痕が確認された。本調査時にも造成が継続していた(地点④)。

地点④ 前回状況

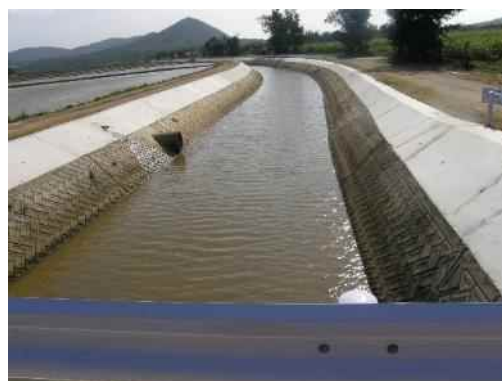
- H26 年度に作られた、水田横の水路には若干の濁りが確認された(地点⑤)。ただし、周辺の水田からの濁水流出は今回確認されなかった(地点⑥⑦)。

地点⑤ 前回状況

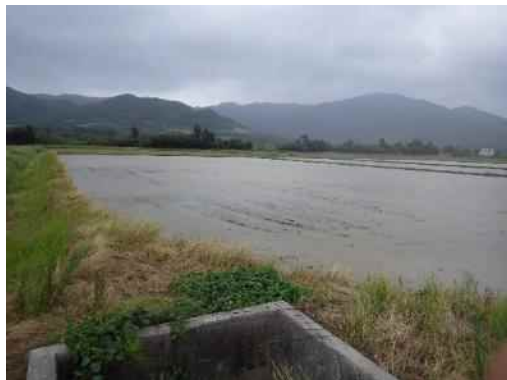
地点⑥ 水田の状況(濁水流出無し)

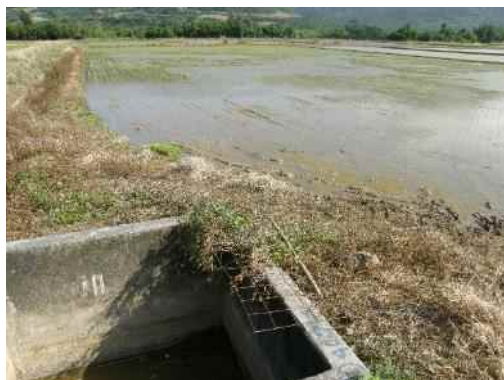
地点⑥ 前回状況

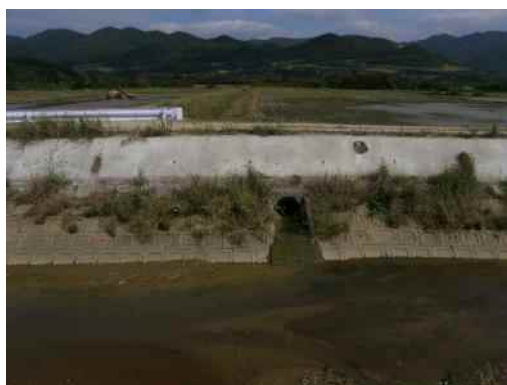
地点⑦ 昨年度流出のあった水路(水量無し)

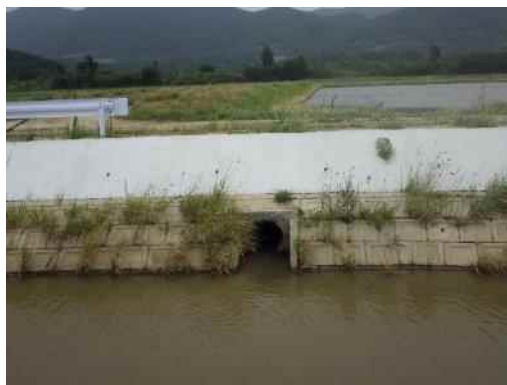
地点⑦ 前回状況

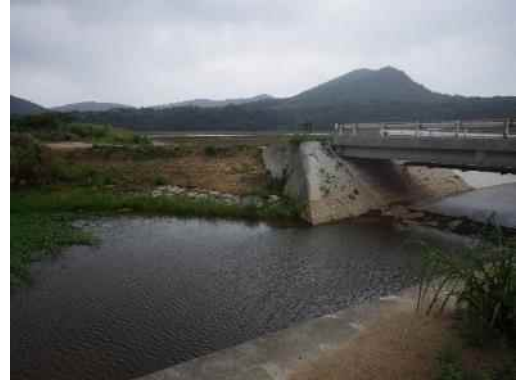
- 地点⑧の上流部にあたる地点⑨では、排水路整備工事が完了しており、水路として機能していた。この地点では濁りが確認されなかった。

地点⑨ 前回状況
