3.4 陸域調査結果

3.4.1 海域別調査結果

(1) 平南川河口

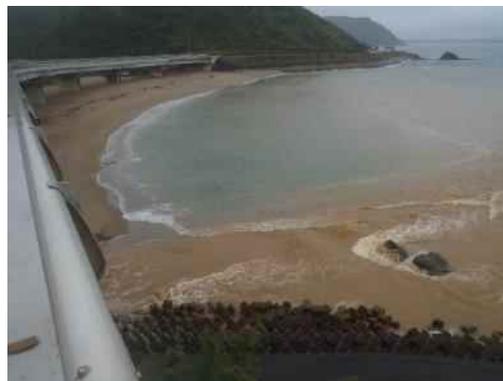
- 平南川河口部においては、調査開始時の 9:00 頃では河口閉塞の状態で海域は清浄であったが、12:30 頃では河川からの濁水により閉塞が解かれ、海域に濁水が広がっていた(地点)。

地点① 12:30 段階の河口部(濁り有り)

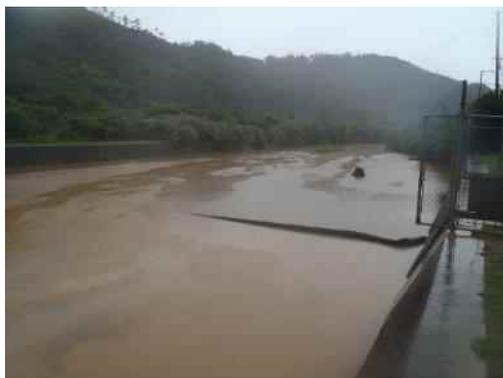
- 河口近くにあるラバー堰では、濁水が越流していた(地点)。

地点② ラバー堰状況(濁りあり)

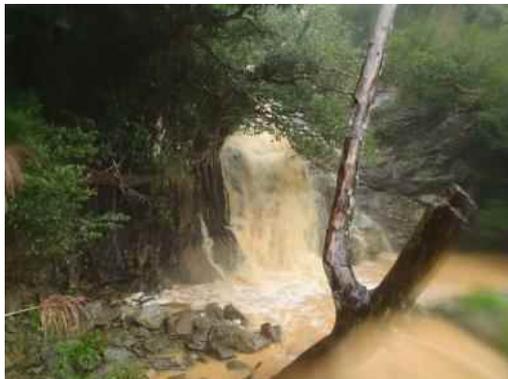
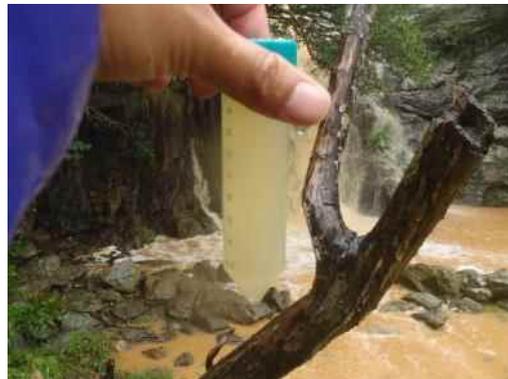
- ・アザカ滝において、濁水が流れていた(地点)。採水を行ったところ濁度は103(度)であった。なお、滝の上流部については、道等が無く状況を調査することができなかったが、泥分が堆積した滞留水があるものと考えられる。

地点④ アザカ滝(濁り有り)

地点④ 採水状況

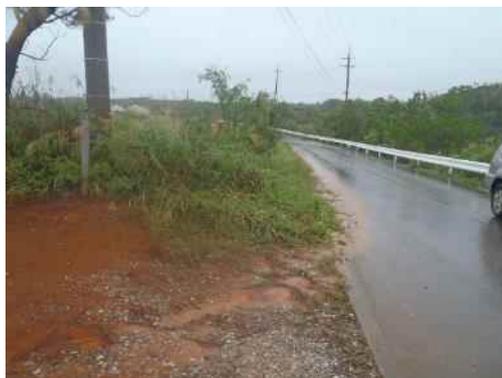
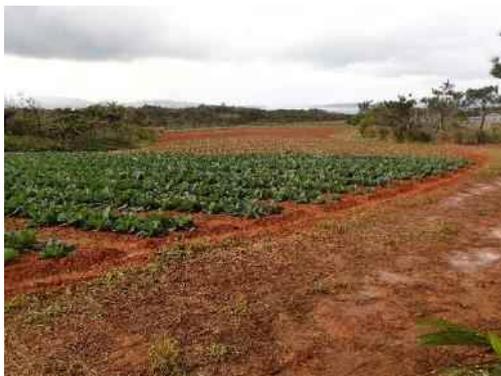
- ・昨年度確認から確認されている裸地を含む広大なキャベツ畑(約 300m×50m)には、依然として裸地が広がっていた。直接、斜面側への流出は確認できなかったが、斜面と反対側道路への流出が確認されたことから、斜面側へも流出していると考えられる(地点)。

地点⑦ 道路への流出

地点⑦ 昨年度状況

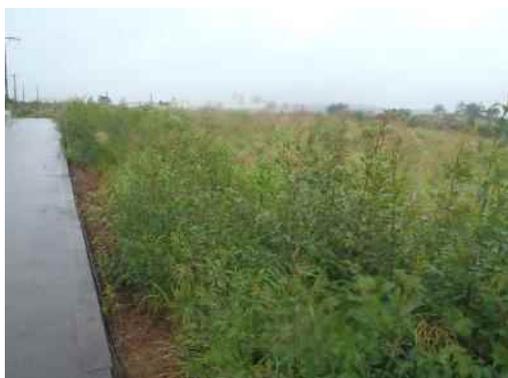
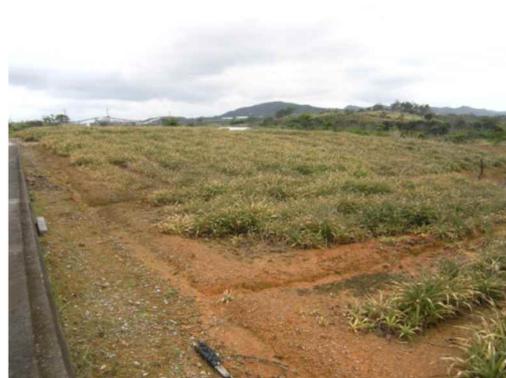
- ・一昨年度確認された大規模な裸地を含むパイナップル畑(約 60m×50m)は、その横が斜面になっており、流出が懸念されたが、昨年度以降、草本類が茂っており流出可能性は減少した(地点)。

地点⑧ パイナップル畑(改善)

地点⑧ 一昨年度状況

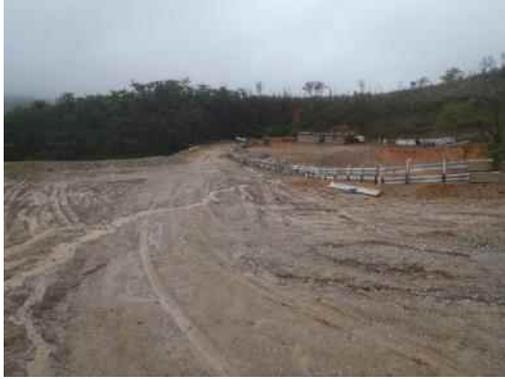
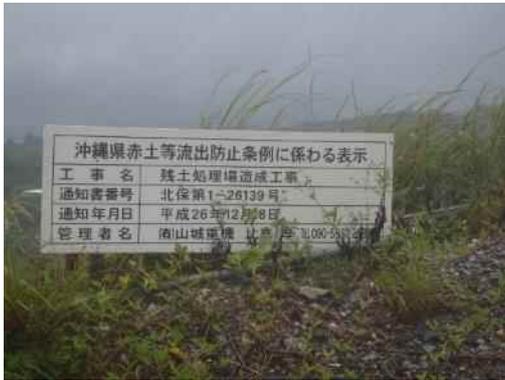
- ・地点⑨においては、残土処理場造成工事が行われていた。規模は詳しく確認できなかったが、100m×100mは少なくともあるように見えた。また赤土等流出防止条例に係わる看板の掲示も確認された。

地点⑨ 工事状況

地点⑨ 工事状況看板

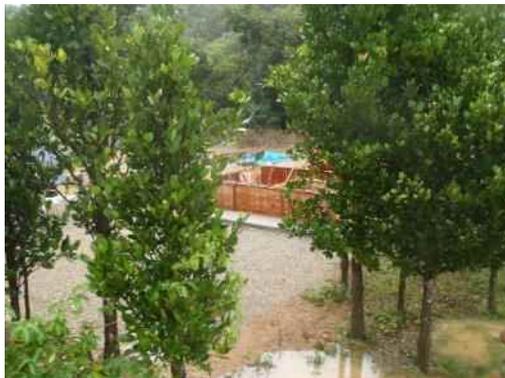
- ・地点⑩においては、川側にて新規造成地が確認された。規模は約250m×25m程度であった。また赤土等流出防止条例に係わる看板は無かったが、畦畔による赤土流出防止対策が行われており、流出も確認されなかった。

地点⑩ 新規造成地

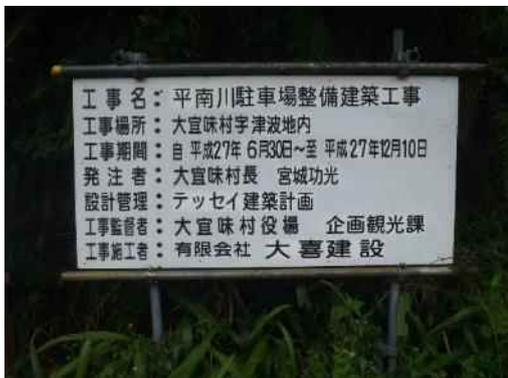
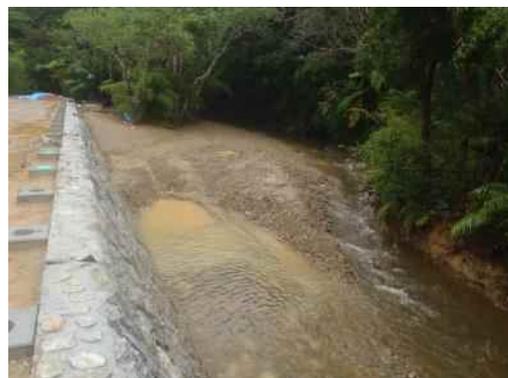
- ・ 地点 においては、川側にて新規に駐車場整備工事が行われていた。規模は 90m × 40m 程度であり、赤土等流出防止条例にかかる看板は確認されなかった。川へ若干の濁水が流出しているのが確認された。また濁度は 2.0(度)であった。

地点① 工事看板

地点① 濁水流出

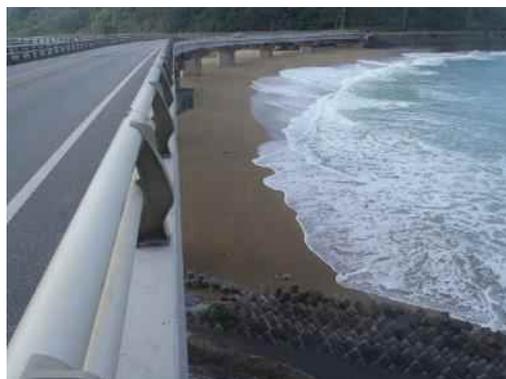
- ・平南川河口部においては、河口は閉塞しており、海域は清浄であった(地点)。

地点① 河口部(閉塞)

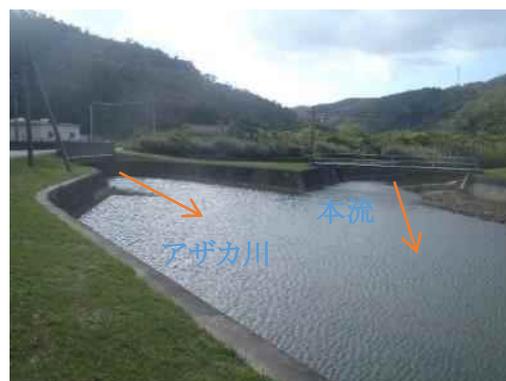
- ・河口部のラバー堰(地点)、およびその直上の平南川とアザカ川(支流)の合流部においても、濁りは確認されなかった(地点)。

地点③ 合流部

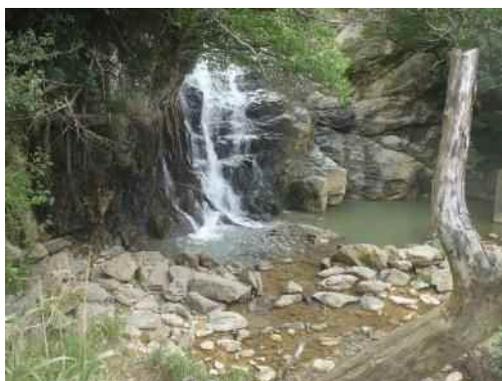
- ・前回降雨時調査時に濁水が流れていたアザカ滝では、本調査時には濁りは確認されなかった(地点)。

地点④ アザカ滝(濁り無し)

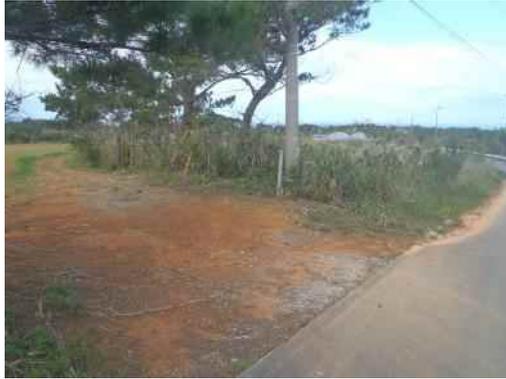
- ・ 昨年度確認から確認されている裸地を含む広大なキャベツ畑(約 300m × 50m)には、依然として裸地が広がっていた。直接、斜面側への流出は確認できなかったが、斜面と反対側道路への流出が確認されたことから、斜面側へも流出していると考えられる(地点)。

地点⑦ 道路への流出

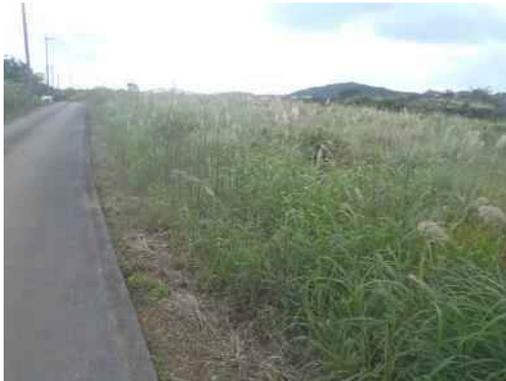
- ・一昨年度確認された大規模な裸地を含むパイナップル畑(約 60m × 50m)は、その横が斜面になっており、流出が懸念されたが、昨年度以降、草本類が茂っており流出可能性は減少した(地点)。

地点⑧ パイナップル畑(改善)

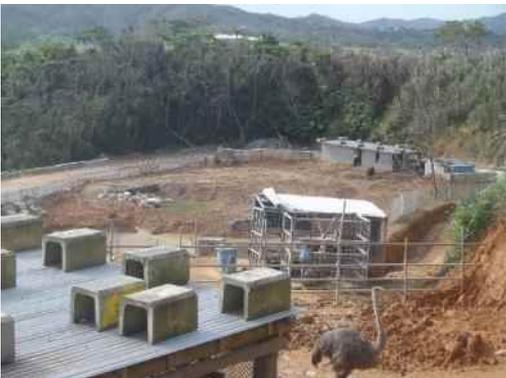
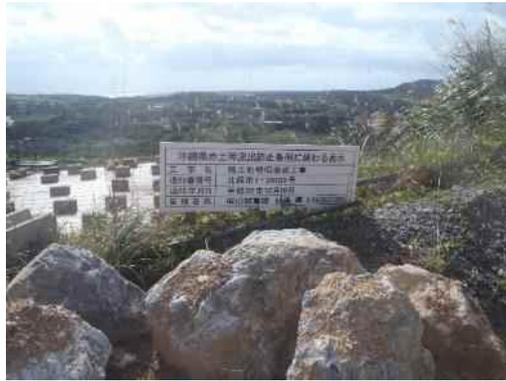
- ・前回調査時に確認された残土処理場造成工事が行われていた地点 において、牧畜がおこなわれていた。また赤土等流出防止条例にかかる看板の掲示もいまだ確認されたため、工事はまだ完成していない可能性がある。

地点⑨ 工事後状況

地点⑨ 赤土等流出防止条例にかかる看板

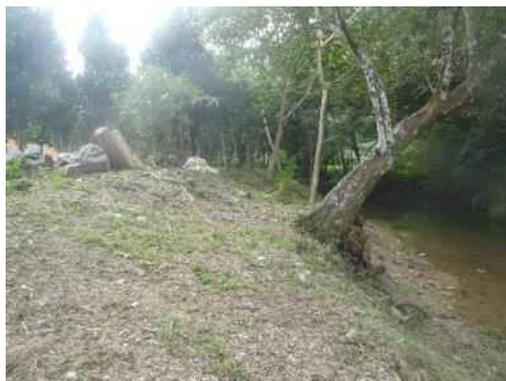
- ・ 前回調査時に建築物を作っていた地点 において、ログハウスのような建築物が完成していた。川側の新規造成地はまだ完成していないようであったが、河川側の法面には雑草が生え、赤土流出の可能性は低いと考えられる。

地点⑩ 畦畔による対策(流出無し)

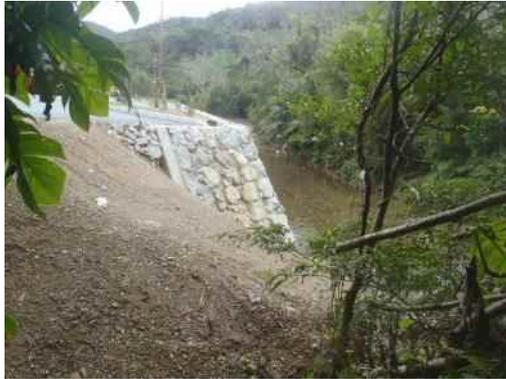
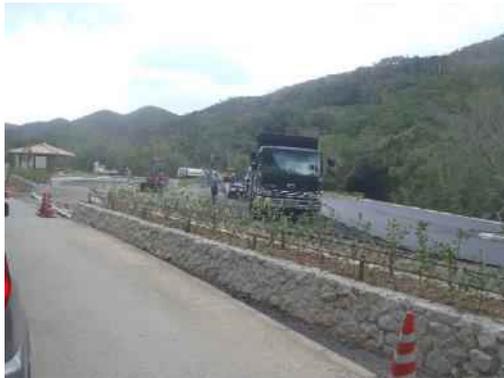
- ・ 前回調査時に駐車場整備工事が行われていた地点 においては、裸地がアスファルトやコンクリートに覆われており、赤土流出の可能性は無くなったと考えられる(地点)。

地点⑩ 駐車場下河川状況

地点⑩ 駐車場工事状況

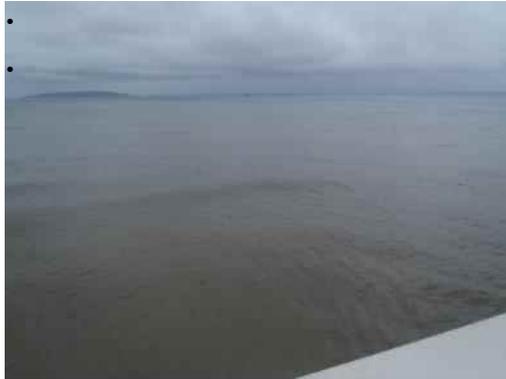
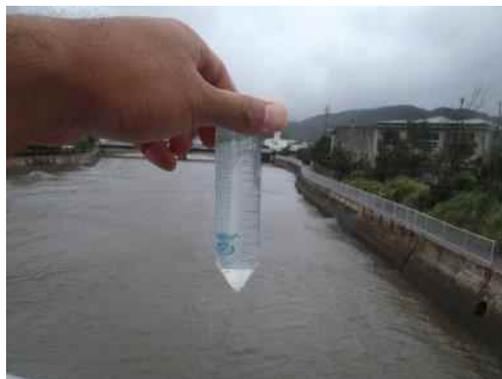
- ・ 河口域においては、ほとんど濁りは確認されなかった(地点)。採水すると濁度は2.0(度)であった。

地点① 河口部(濁り少)

地点① 採水状況

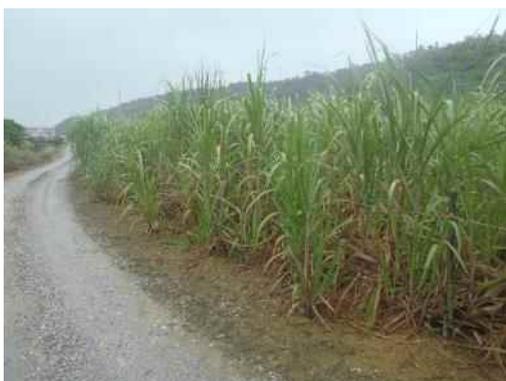
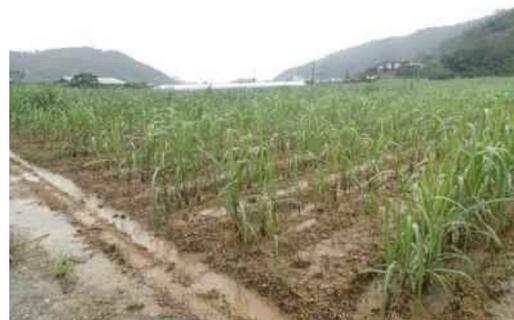
- ・ 昨年度に濁水の発生が確認された地点 では、現在サトウキビが成長し、裸地部分が無くなっており、濁水等の発生は確認されなかった。

地点② キビが成長し、裸地減少(改善)

地点② 昨年度6月の状況(濁水発生)

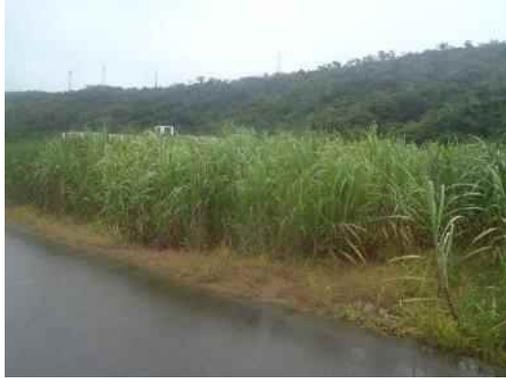
地点③ キビが成長し、裸地減少(改善)

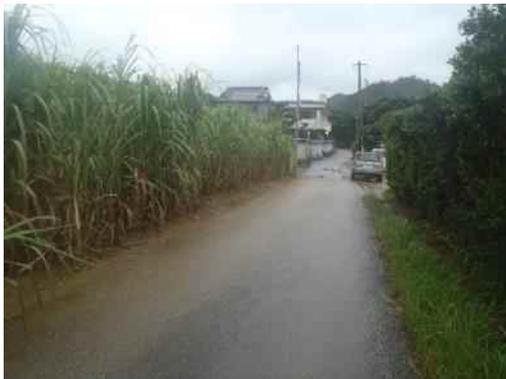
- ・ 昨年度に道路への赤土流出が確認された地点 でも、現在サトウキビが成長していたが、若干道路への流出が確認された。
- ・ 地点 では、河川と畑との間に畦畔が無く、河川への流出が懸念された。

地点④ 道路への若干の流出

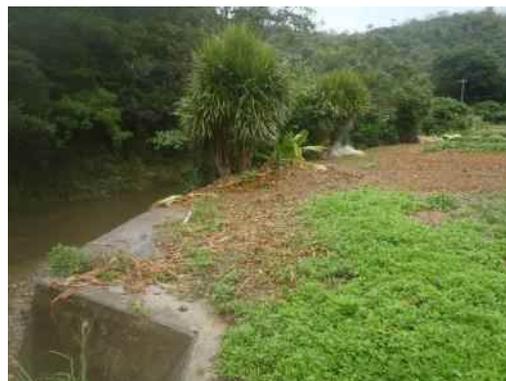
地点⑤ 河川への流出痕

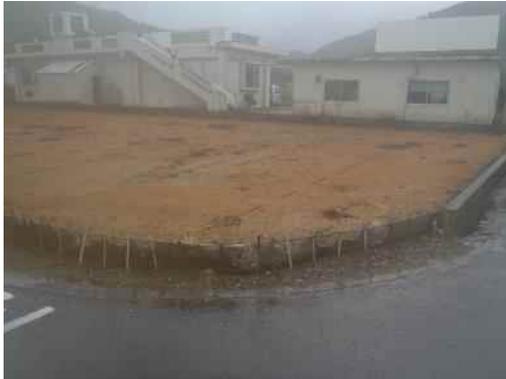
- ・ なお、足場板や畦畔等で対策されている箇所についても、昨年度同様流出状況は確認されなかった(地点)。

地点⑥ 流出無し(足場板対策箇所)

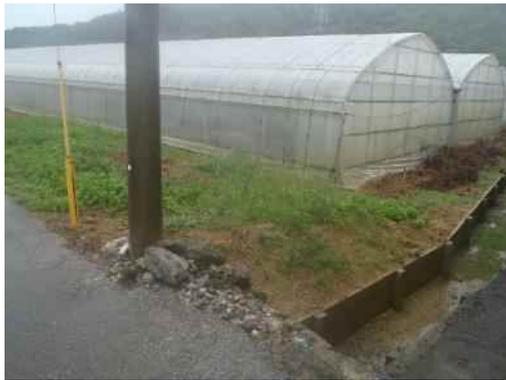
- ・ 一昨年度に懸念された流出危険箇所については、昨年度同様、今回の調査でも特に多量に流出している様子は確認されなかった(地点)。

地点⑧ 草本等が覆い懸念減少(流出無し)

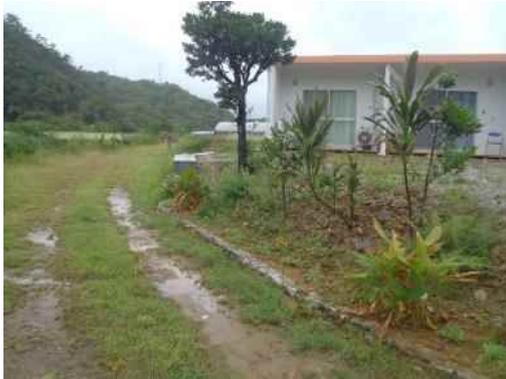
- ・ 昨年度確認された宅地造成に伴う裸地は、本調査時には草本が覆い赤土流出可能性が減少した(地点 ⑨)。

地点⑨ 建物と裸地(改善)

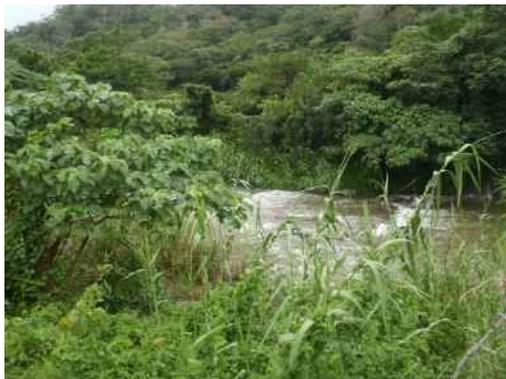
- ・ 昨年度、河川側で土砂崩れが確認された地点のうち、地点 ⑩ では土砂崩れによる裸地に草本が茂り、赤土流出の可能性が減少しており、地点 ⑪ では土砂崩れの補修工事が行われていた。

地点⑩ 土砂崩れに伴う工事後の状況(改善)

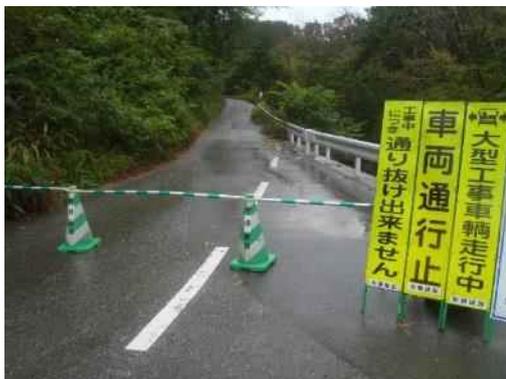
地点⑪ 土砂崩れの状況(改善)

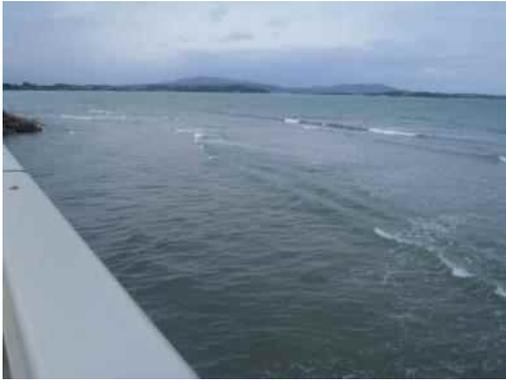
- ・ 河口域において、濁りは確認されなかった(地点)。

地点① 河口部(濁り少)

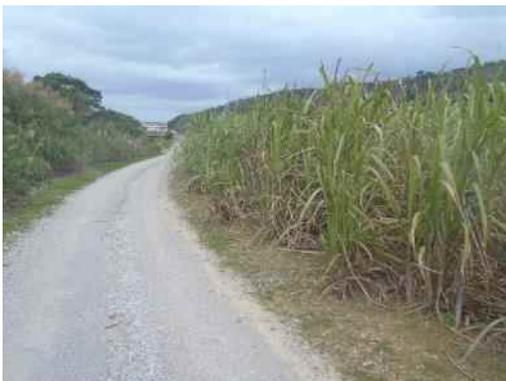
- ・ 昨年度に濁水の発生が確認された地点 ② では、刈り取りはまだ行われておらず、前回調査時と同様に成長したサトウキビにより裸地部分が無くなっており、濁水等の発生は確認されなかった。しかし、道路枠に若干の赤土流出が見られた。

地点② キビが成長し、裸地減少(改善)

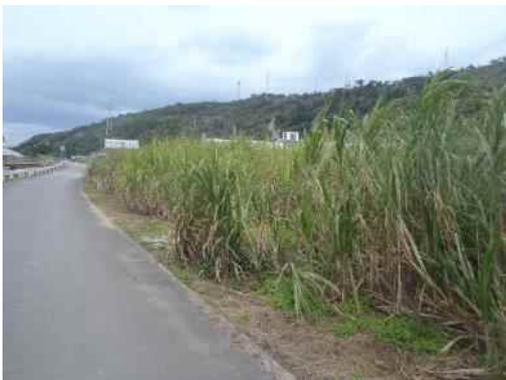
地点③ キビが成長し、裸地減少(改善)

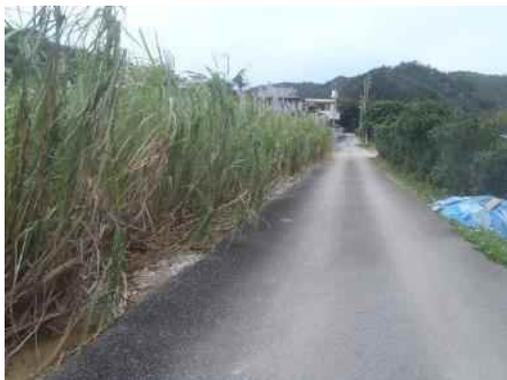
- ・ 昨年度に道路への赤土流出が確認された地点 ④ では、現在サトウキビが成長し、道路への赤土流出は確認されなかった。
- ・ 地点 ④ では、草本が前回調査時よりも茂っており、赤土等流出の可能性は減少した。

地点④ 道路への若干の流出(改善)

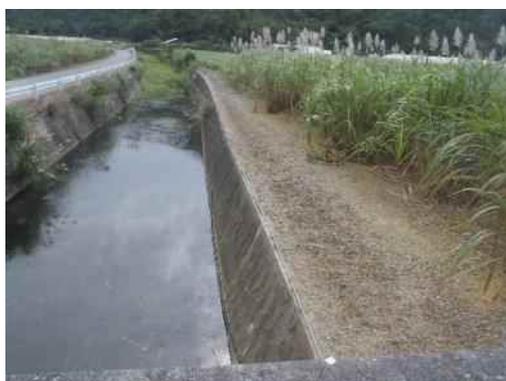
- ・ なお、足場板や畦畔等で対策されている箇所についても、昨年度同様流出状況は確認されなかった(地点 ⑥)。

地点⑦ 流出無し畦畔対策箇所)

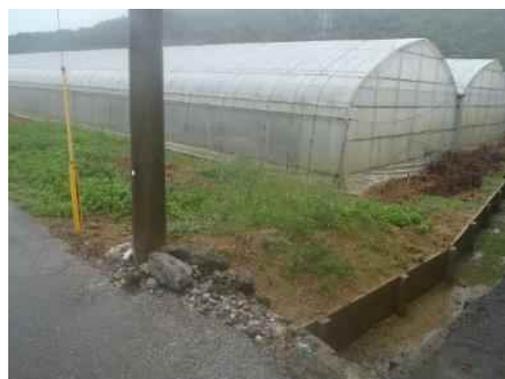
地点⑧ 前回状況

- ・一昨年度に懸念された流出危険箇所については、昨年度同様、今回の調査でも特に多量に流出している様子は確認されなかった(地点)。しかし前回調査時より草本がなくなっており裸地の面積は増加していた。

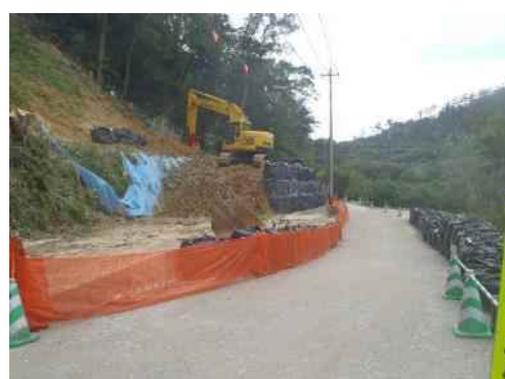
- ・昨年度から河川側で土砂崩れが頻発しており、本調査時にその復旧工事や、工事後の状況が見られた(地点)。これらの工事地点では赤土流出防止対策が見られており、赤土流出の可能性は低いと考えられる。

地点⑩ 復旧工事状況

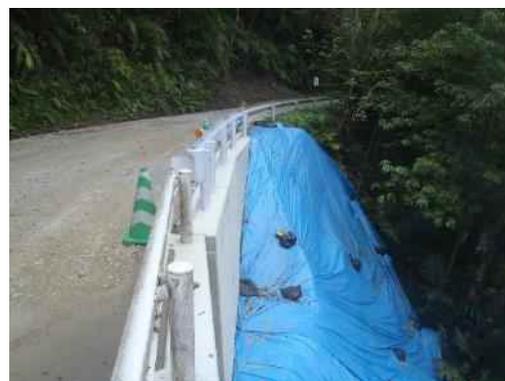
地点⑫ 復旧工事中

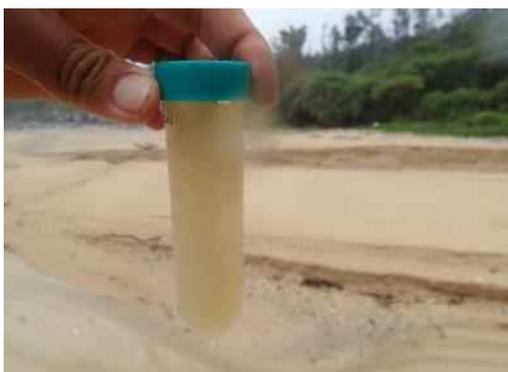
- ・ 本流域北側のカルバートにおいては、濁りは確認されなかった(地点)。
- ・ 本流域南側河口部においては、濁りが確認され、濁度は 388(度)であった(地点)。また畜舎臭もあった。地点 の無畜舎放逐養豚所は、昨年度と変わらず裸地があり付近では強い畜舎臭があった。

地点② 採水状況

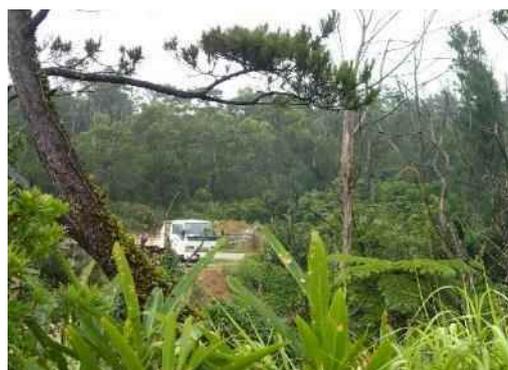
地点③ 無畜舎放逐養豚所横の裸地(遠景)

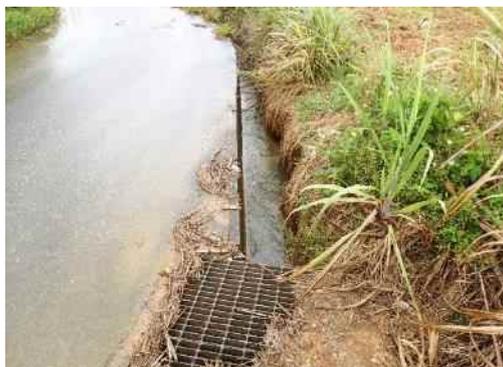
- ・ 流域内には農地が広がっているが、畑横の水路に濁りは確認されなかった(地点)。流域内の農地には畑の外周に雑草を残しグリーンベルトにするなど赤土流出への対策がとられた箇所がほとんどであり、畑からの赤土流出及び流出の懸念される箇所は確認されなかった(地点)。

地点④ 畑横の側溝の状況

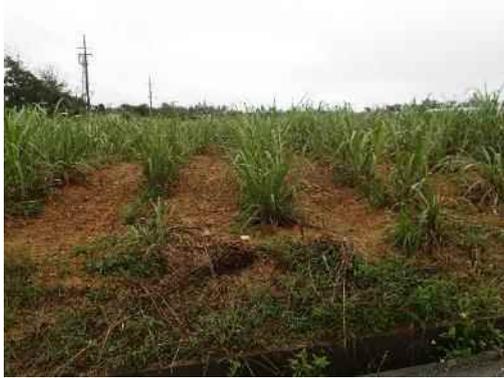
地点⑤ 外周に雑草を残すサトウキビ畑

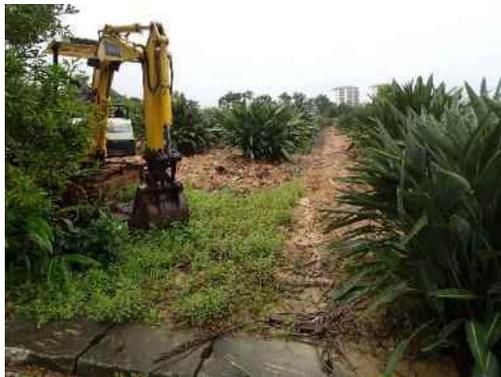
地点⑦ 外周に雑草を残すゴクラクチョウカ畑

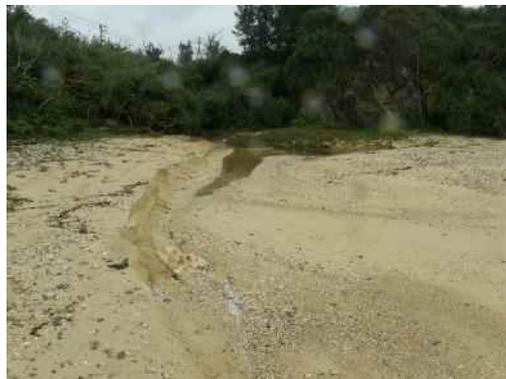
- ・本流域北側のカルバートにおいては、濁りは確認されなかった(地点)。また、南側河口部においては、河口閉塞が確認された(地点)。また、過去調査時と同様に強い畜舎臭があった。

地点② 南側河口部

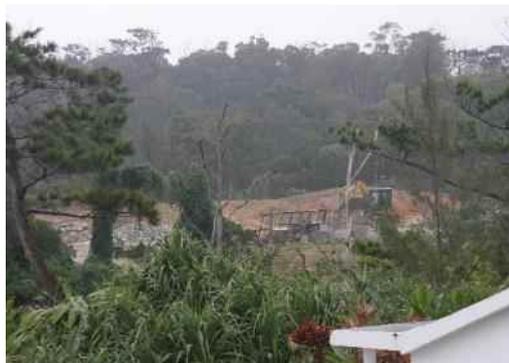
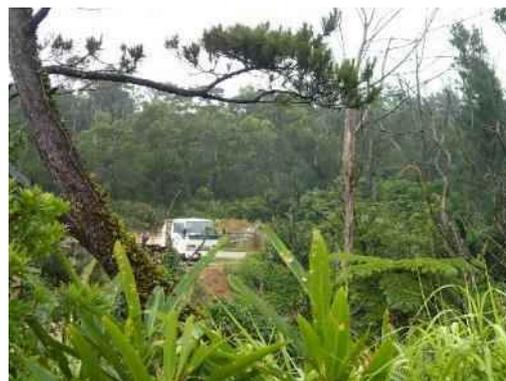
- ・河口付近の強い畜舎臭の原因とされる無畜舎放逐養豚所は、本調査時に、工事をおこなっており、50m×50m程度の裸地が確認された(地点)。

地点③ 無畜舎放逐養豚所横の裸地(遠景)

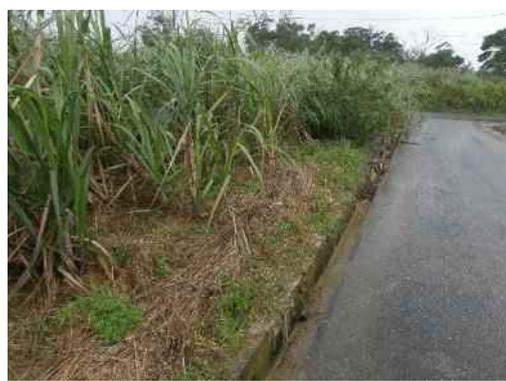
- ・前回調査時同様、流域内にはサトウキビ畑などの畑が広がっており、それぞれの畑でマルチングや畑の周辺に雑草を残すなどしたグリーンベルトが施されていた(地点)。しかし、赤土流出防止対策がされている畑でも、一部で道路などへの赤土流出が確認された(地点)。

地点⑤ 雑草によるグリーンベルトとマルチング

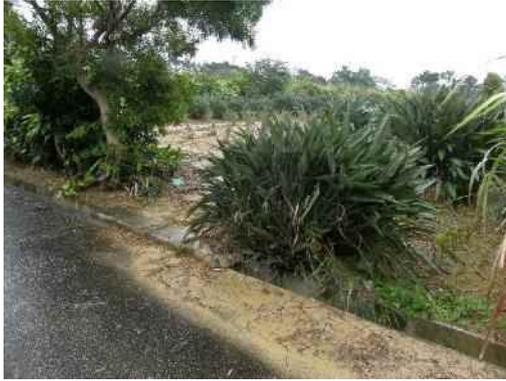
地点⑥ 畑から道路へ流出

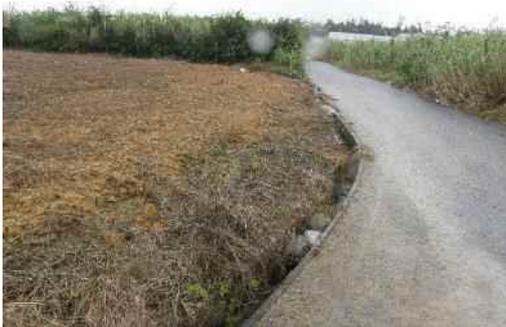
地点⑦ 側溝に赤土堆積

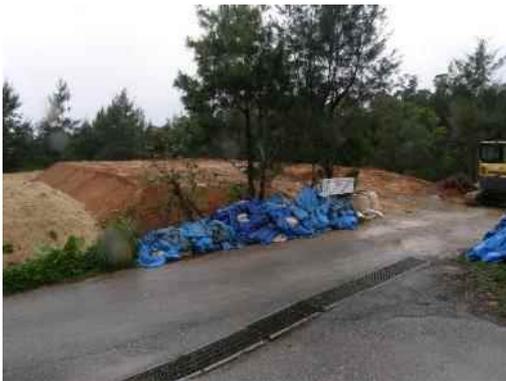
- ・ 本調査時に墓地地区整備工事が行われていた(地点)。赤土等流出防止条例に係る看板が掲示してあったが、工事による裸地が確認され、流出が懸念された。

地点⑧ 墓地整備工事状況
