(18) 白保海域

1) 第1回調査(平成27年7月11日実施)

(19) 宮良川河口

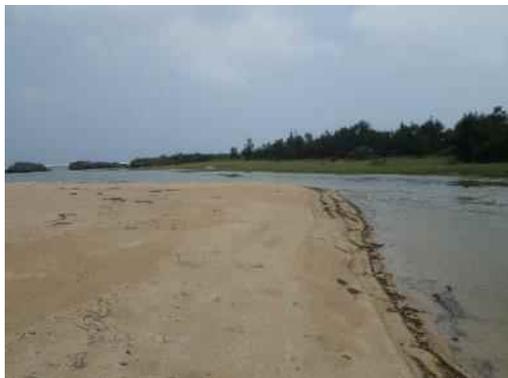
- 本川河口においては、濁りが確認されなかった(地点①)。河口域上流においても、濁りは確認されなかった(地点②)。

地点① 河口域(濁り無し)

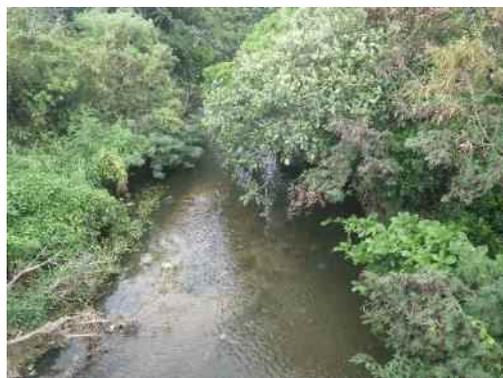
地点② 河口域上流(濁り無し)

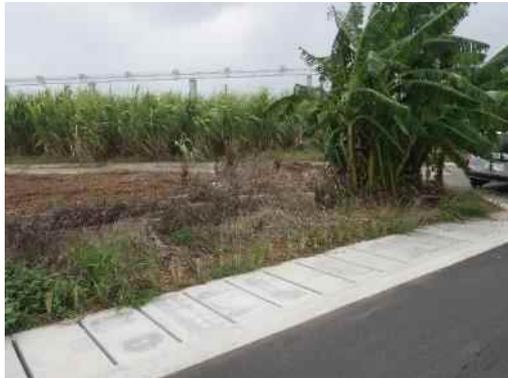
- 昨年度確認された、耕土流出防止対策工事が行われていた地点では、本調査時には工事は完了しており、沈砂池、水路等が完成した。今後、その効果が期待される(地点④⑤⑥)。

地点⑤ 新規側溝造成後

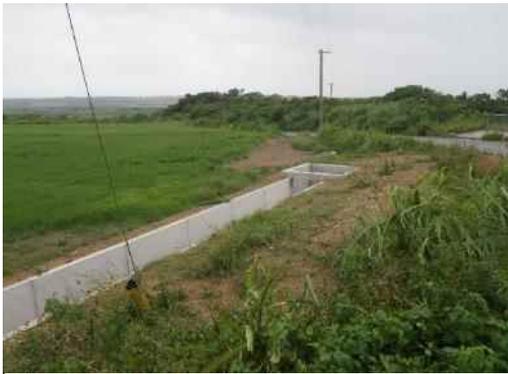
- 地点⑦では、昨年度水路の造成が確認されたが、今回工事は終了していた。水路周辺に依然として裸地が確認されたことから流出が懸念される。

地点⑦ 水路造成完了。ただし裸地が残る

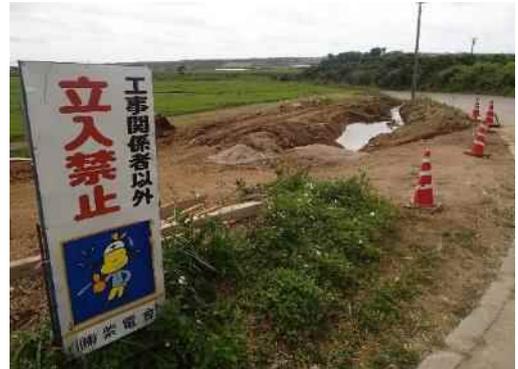
地点⑦ 昨年度状況(H26年度2回目)

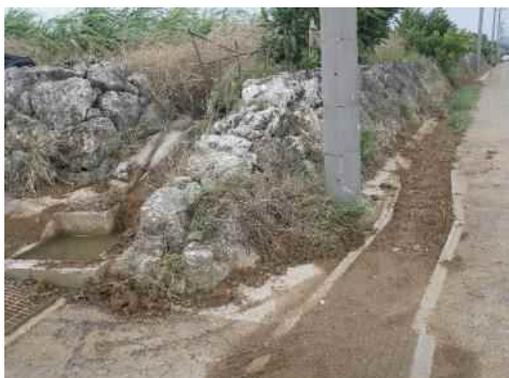
- ・地点⑨～⑪等において、畑から側溝及び道路への赤土流出が確認され、前日の降雨による赤土等の流出の痕跡が確認された。

地点⑨ 畑から側溝への赤土流出

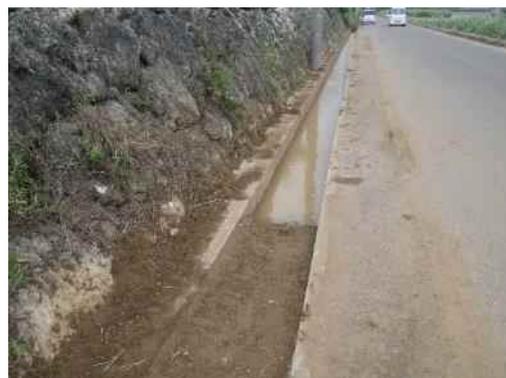
地点⑨ 赤土により埋まった側溝と畑からの濁水

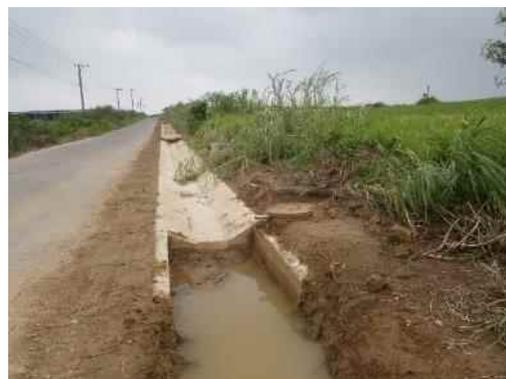
地点⑪ 畑から側溝への赤土流出

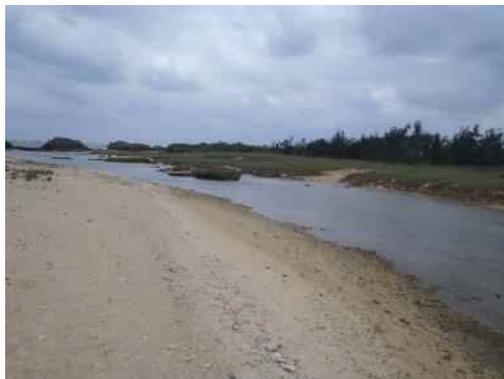
- 本川河口においては、濁りが確認されなかった(地点①)。河口域上流においては、若干の濁りが確認され、その濁度は3.9(度)であった(地点②)。

地点① 河口域(濁り無し)

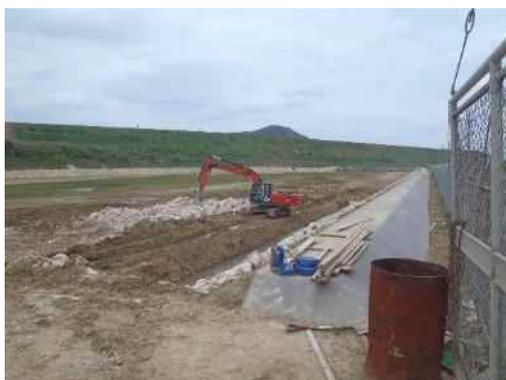
- 地点③において、新石垣空港の裏側の浸透池内で工事が行われており、赤土流出防止対策が進行していた。

地点③ 浸透池内、工事状況

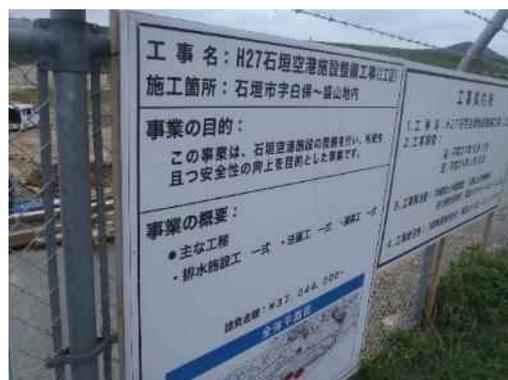
地点③ 工事看板

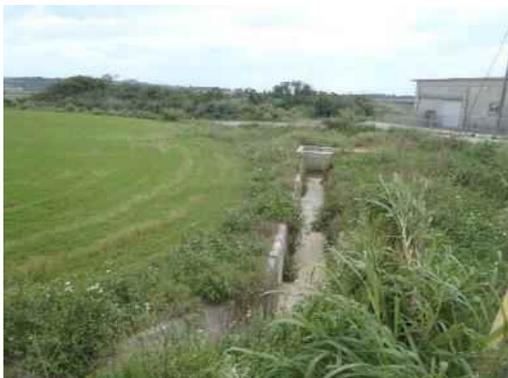
- 地点⑦では、前回、水路横に裸地があり流出が懸念されたが、今回草本が茂っており流出可能性が減少した。

地点⑦ 草本が茂り流出可能性減少(改善)

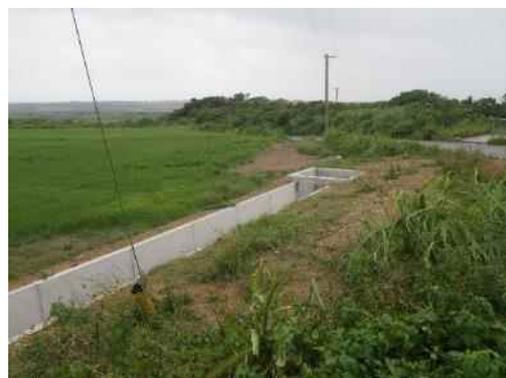
地点⑦ 前回状況

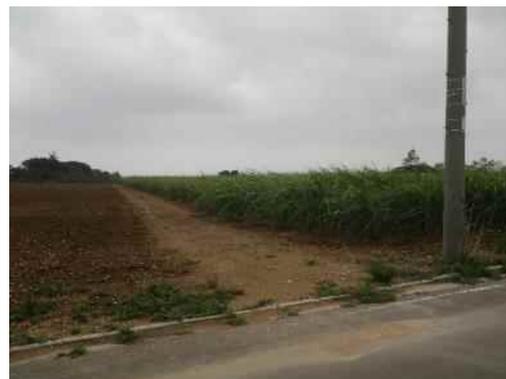
- 前回調査時に、サトウキビ畑となっていた新規造成裸地は、赤土流出防止対策などは見られず赤土が道路に流出していた(地点⑧)。

地点⑧ 前回状況

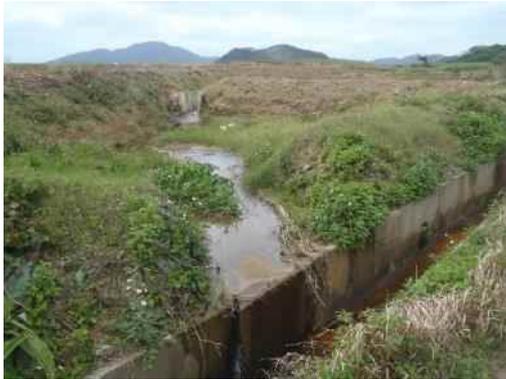
- 前回調査時に畑から側溝及び道路への赤土流出していた地点⑨⑩⑪では、地点⑨では水路内の赤土が取り除かれており手入れがされていた。また地点⑩⑪では、周辺に草本が茂るなどしており、赤土等流出可能性は減少した。

地点⑩ 草本が茂り、流出可能性減少(改善)

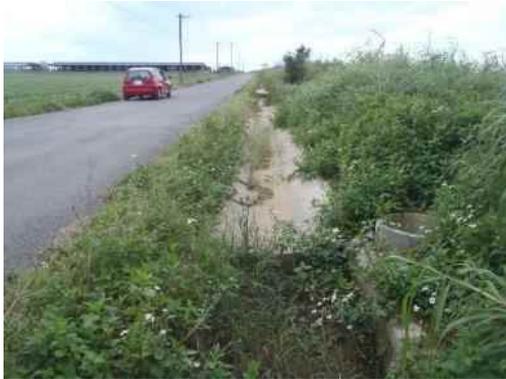
地点⑪ 草本が茂り、流出可能性減少(改善)

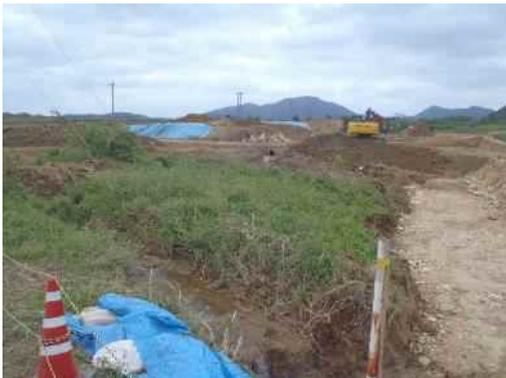
- 本調査時において、赤土流出防止対策工事として沈砂池の造成が確認された(地点⑫)。今後の赤土等流出防止効果が期待される。

地点⑫ 工事状況

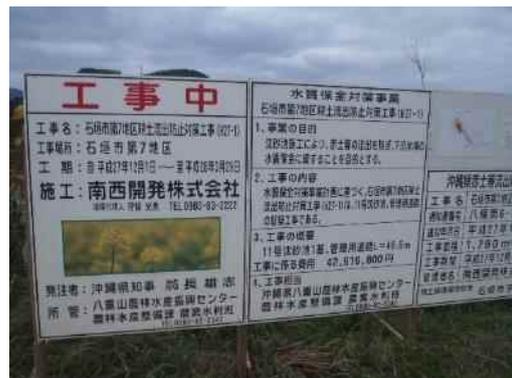
地点⑫ 工事看板

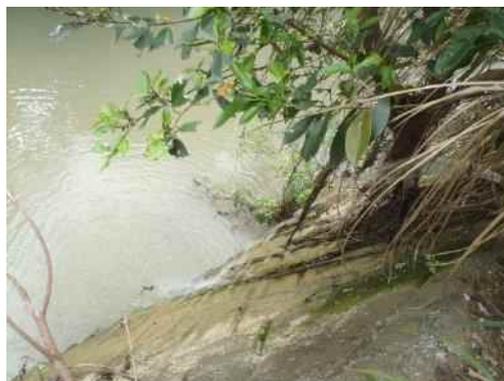
- ・ 轟川沿いには水を張った状態の水田が広がっており、水田から河川への濁水流出が確認された(地点⑬)。採水をおこなったところ濁度は 36.4(度)であった。地点②の河口域上流では若干の濁りが確認されたが、これら水田からの濁水が原因の一つであると考えられた。

地点⑬ 水田から河川への濁水流出状況

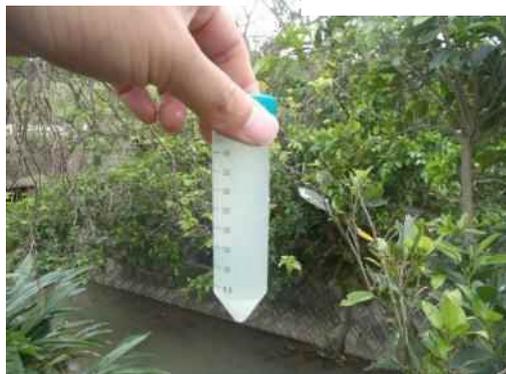
地点⑬ 採水状況

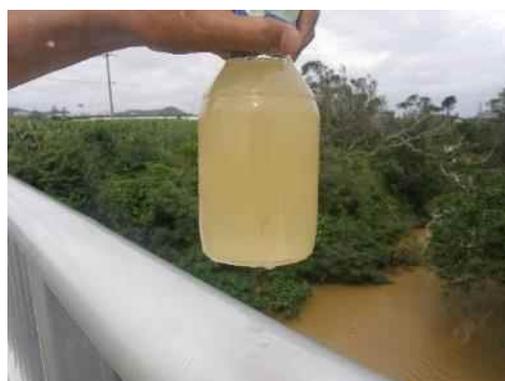
濁水が流れている状況が確認され、採水を行ったところ、濁度は 44.5(度)であった(地点②)。

地点② 採水状況

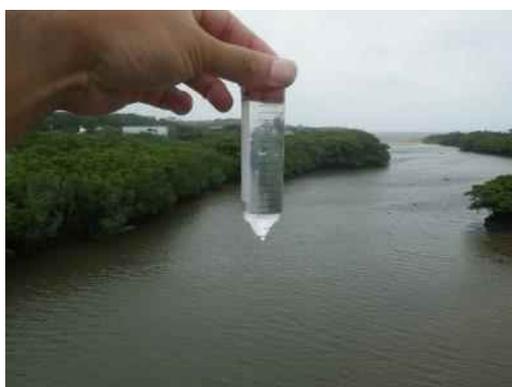
- ・ 河口域において、多少の濁りが確認された程度であった(地点①)。採水したところ、河川の見たと比べて濁りは薄く、2.9(度)であった。

地点① 採水状況

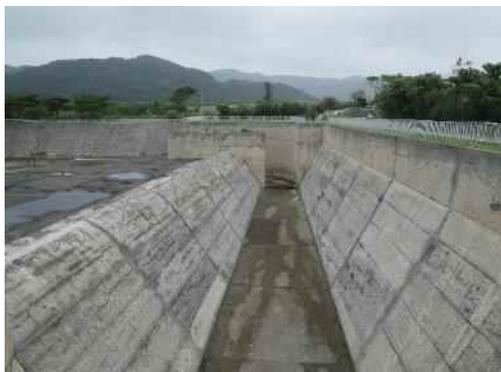
- 平成 25 年度第 1 回調査時では、178mm の降雨後、真栄里ダムから著しい濁水の放水が確認されたが、今回では放水は確認されなかった(地点③)。

地点③ 真栄里ダムの状況

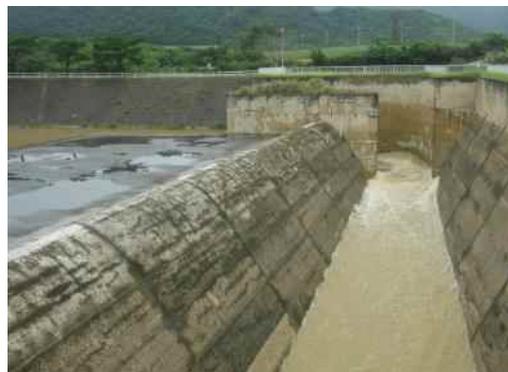
地点③ 真栄里ダムからの放水(H25 年度 1 回目)

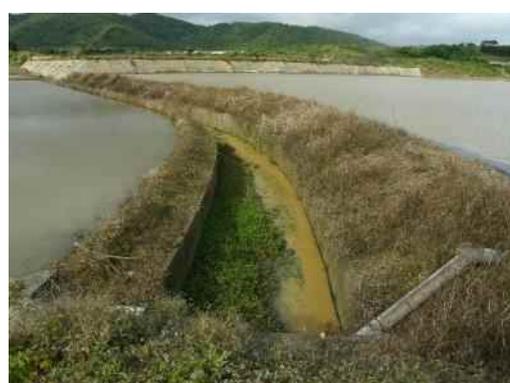
- 昨年度濁水が流出していた水田では、調査時時点では水が張られておらず、流出は確認されなかった(地点⑤)。

地点⑤ 昨年度状況(H26 年度 2 回目)

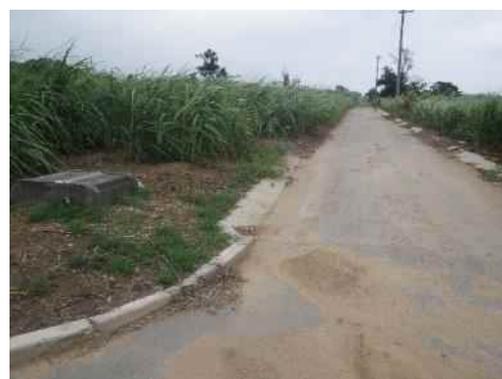
- 本調査時に、地点⑥～⑨等では側溝及び道路への赤土流出が確認され、前日の降雨により赤土等が流出した痕跡が広く確認された。

地点⑨ 畑から道路への赤土流出

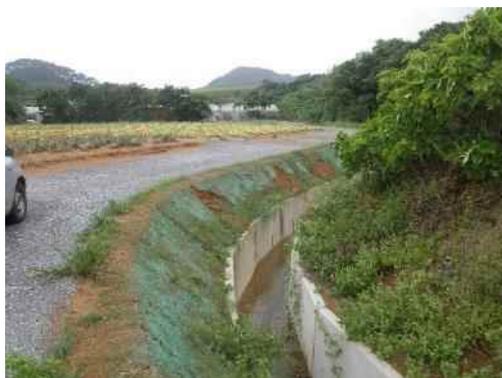
- 地点⑩において、表土保護工済みの水路の法面から赤土が流出していた。表土保護のはがれが増加するとさらなる流出が考えられる。

地点⑩ 法面から水路への赤土流出

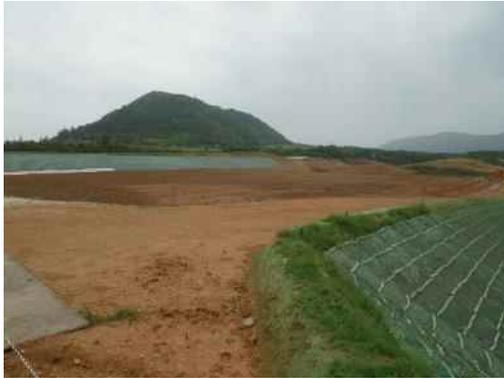
- 地点⑪において、大規模な新規造成地が確認された。水路などは確認されず、流出については分からなかったが、法面には表土保護工がされており、流出対策は行われていた。

地点⑪ 新規造成地

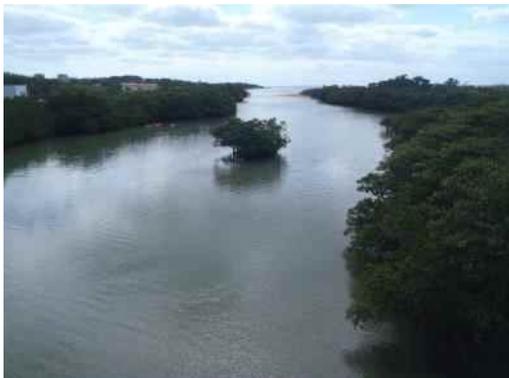
- ・ 河口域において、濁りは確認されなかった(地点①)。

地点① 河口域(濁り無し)

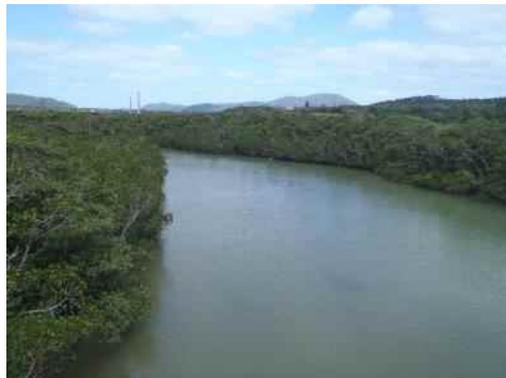
地点① 河口域(濁り無し)

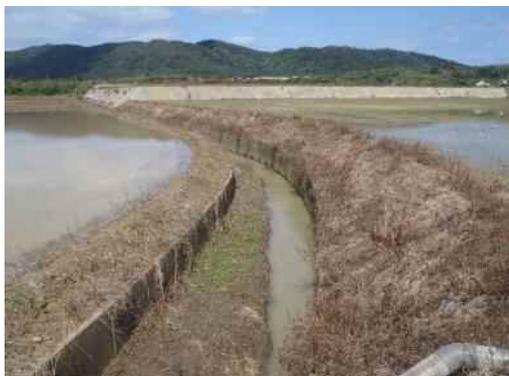
- ・水田では、現在水が貼られており、調査時には濁水が水路に流れていた(地点④)。採水を行ったところ、濁度は38.1(度)であった。

地点④ 水田脇の水路(濁り有り)

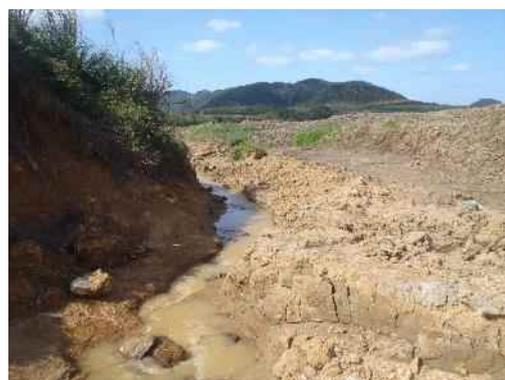
- ・また、地点⑤では、圃場工事が行われていた。工事箇所内の裸地部分を水路が流れており、濁水が確認された。採水をおこなったところ濁度は179.0(度)であった。なお、赤土等流出防止条例に係る看板が設置されており、看板によると工事面積は36,660平方メートルであった。

地点⑤ 工事内裸地部分に水路があり濁水が流れる。

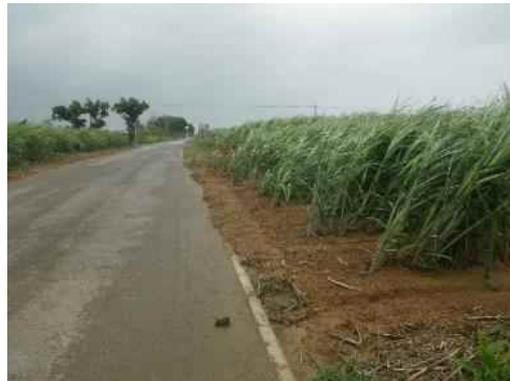
地点⑦ 前回状況(前回地点⑥)

- 前回調査において、赤土等の流出が確認された地点⑦～⑨では、地点⑦⑧では、今回調査においても状況に変化は乏しく、依然として道路へ流出していた。地点⑨では、マルチングが実施されており、流出可能性は減少した。

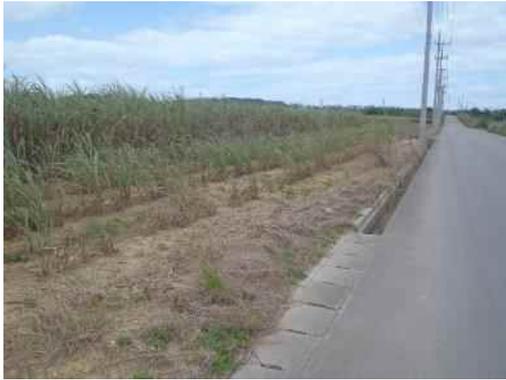
地点⑨ マルチングによる対策(改善)

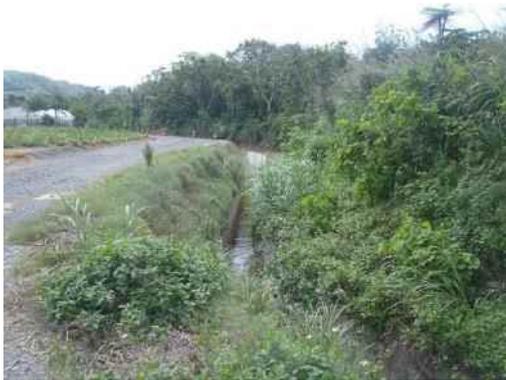
- 前回調査時に表土保護工済みの水路の法面から赤土が流出していた地点⑩において、本調査時には、法面には草本が茂り赤土流出可能性は減少した。

地点⑩ 法面から水路への赤土流出(改善)

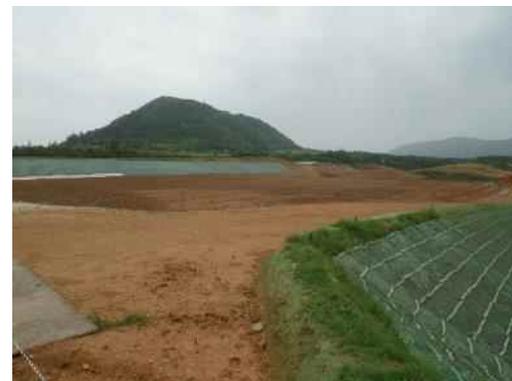
地点⑪ 前回状況(地点⑪)

- 前回調査時、大規模な新規造成地が確認された地点⑪において、法面など表土保護が確認され、また草本が茂り始めており、赤土流出可能性は減少した。また前回調査に確認されなかった水路が設置されており、濁水などは確認されなかった。

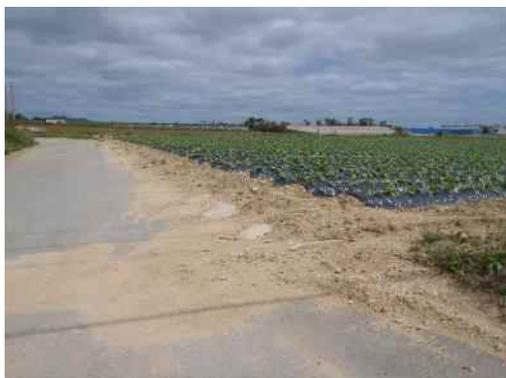
- ・ 流域内の複数の箇所で、畑から道路等へ赤土等が流出している箇所が確認された(地点⑫～⑮)。大雨が降った際は、これらが濁水となって流出する可能性が高いと考えられる。

地点⑫ 畑から道路への土砂流出

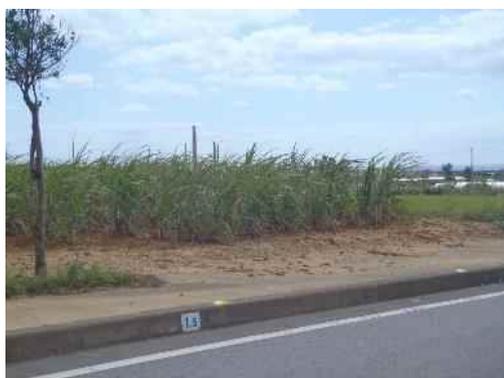
地点⑬ 畑から道路への土砂流出

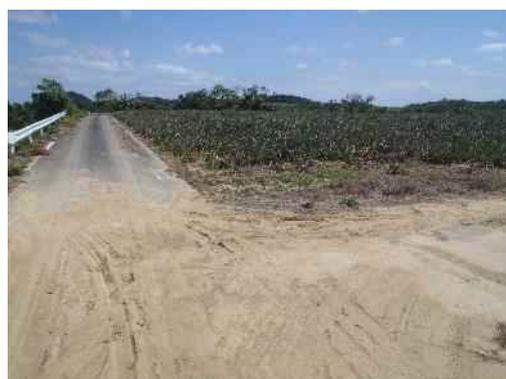
地点⑭ 畑から道路への土砂流出

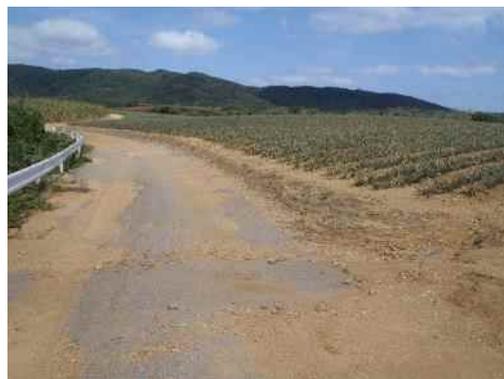
地点⑮ 畑から道路への土砂流出
