90 名蔵湾

第1回調査(平成29年6月18日実施)

95 白保

第1回調査(平成29年6月15日実施)

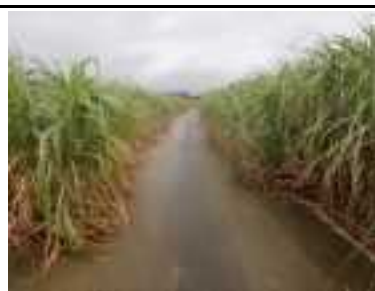
- ⑧,⑩,
- ⑪,⑫, 前回と比べ変化はなく、サウキビ畑等の農地から道路や側溝へ赤土等が流出していた。
- ⑬

⑫ サトウキビ畑から道路へ赤土等の流出状況

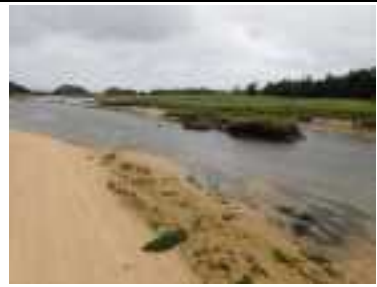
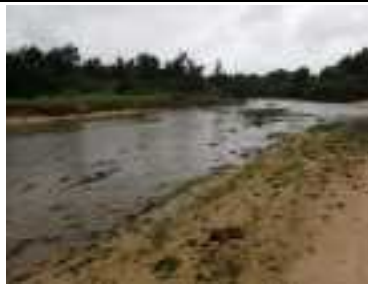
95 白保 第1回調査(平成29年6月15日実施)
調査日前日には降雨量が18mmであったため 降雨後 として調査実施
流出情報等
(1)河口、河川
① 河口域において、濁りは確認されなかった。
② 河川下流域において、濁りは確認されなかった。
③ 北側支川中流域において、濁りは確認されなかった。
(2)農地
④ 河川下流域において、サトウキビ畑から道路へ赤土等の流出が確認された。また、道路上には赤土等の堆積も確認された。
⑤ 流域内西側において、サトウキビ畑から側溝や道路へ赤土等の流出が確認された。
⑥,⑦ 流域内北西側において、農地から道路へ赤土等の流出が確認された。
⑧ 流域内北側において、農地から道路や側溝へ赤土等の流出が確認された。また、道路や側溝には赤土等の堆積も確認された。

① 河口域の状況
(濁りなし)

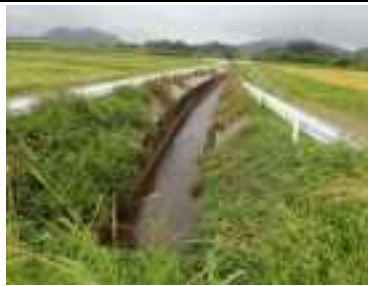
③ 北側支川中流域の状況
(濁りなし)

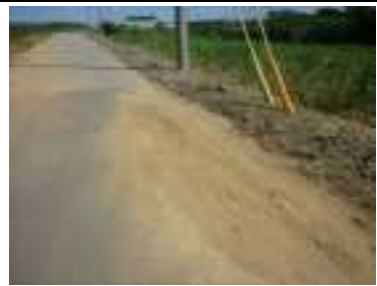
(2)その他(造成地や工事など)
⑯ 北側支川と西側支川の合流地点において、沈砂池が確認された。
⑰ 北西側支川上流域において、沈砂池が確認された。
⑱ 流域内北東側の空港裏において、大規模な浸透池が確認された。
過年度確認地点との比較
流出情報等
(1)農地
④,⑧ 昨年度と比べ変化はなく、サトウキビ畑から道路へ赤土等が流出しており、道路上には赤土等が堆積していた。
⑤,⑥, 昨年度と比べ変化はなく、サトウキビ畑等の農地から側溝や道路へ赤土等が流出していた。
⑦
流出防止対策等

④ 昨年度の状況

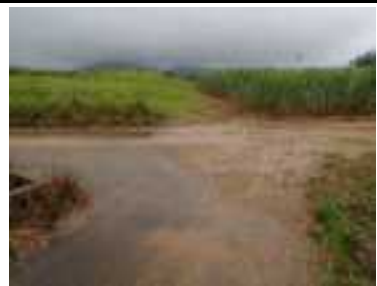
⑥ 農地から道路へ赤土等の流出状況

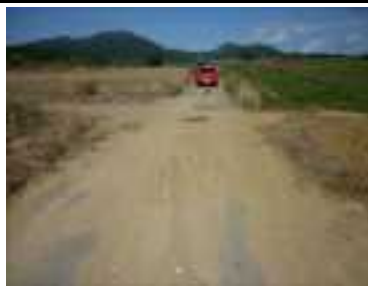
⑥ 昨年度の状況

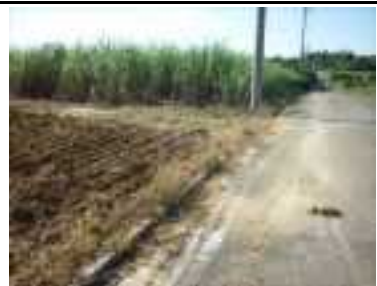
⑦ 昨年度の状況

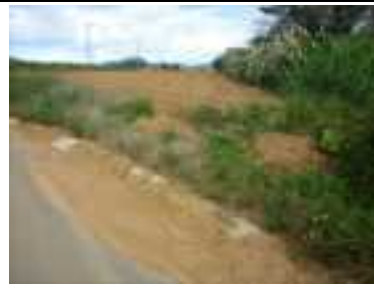
⑧ 昨年度の状況

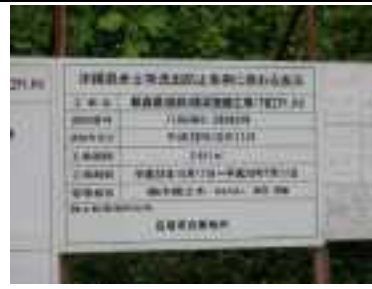
(3)その他(造成地や工事など)
⑨ 北側支川と西側支川の合流地点において、「新轟橋(仮称)橋梁整備工事(下部工P1,P4)」の工事が確認された。規模は2,611㎡であり、赤土等流出防止条例に係わる表示が確認された。しかし、河川内に大量の土砂が流出していた。
⑩ 流域内南側において、「石垣空港線道路改良事業(残土等集積地)」の工事が確認された。規模は分からなかったが、赤土等流出防止条例に係わる表示が確認された。
⑪ 流域内西側において、「(仮称)ラピスタ石垣島計画」の工事が確認された。規模は分からなかったが、赤土等流出防止条例に係わる表示が確認された。また、調査時には赤土等の流出防止対策は確認されなかった。
流出防止対策等

⑨ 赤土等流出防止条例に係わる表示

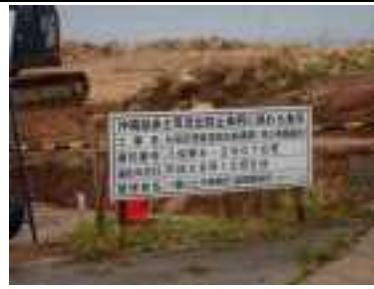
⑩ 赤土等流出防止条例に係わる表示

⑩ 工事現場の状況

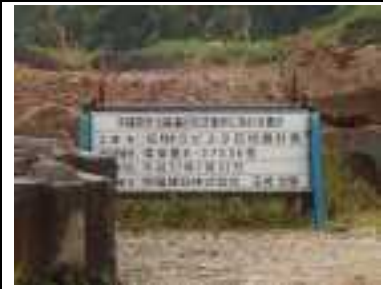
⑪ 赤土等流出防止条例に係わる表示

⑪ 工事現場の状況

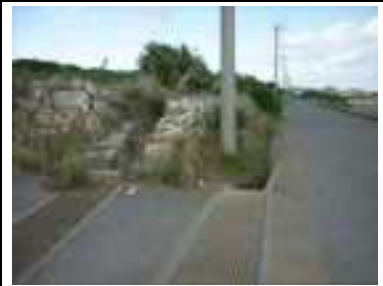
(1)農地
⑫ 昨年度に赤土等が流出していたサトウキビ畑は、調査時には赤土等の流出は確認されなかった。
⑬ 昨年度に赤土等が流出していた農地は、調査時には赤土等の流出は確認されなかった。
(2)その他(造成地や工事など)
⑱ 昨年度、浸透池の造成を行っていた地点において、調査時には工事が完了しているようであり、今後、赤土等の流出防止が期待される。

⑫ 昨年度の状況

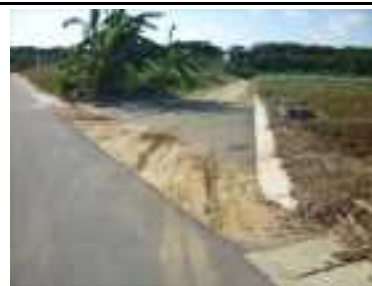
⑬ 昨年度の状況

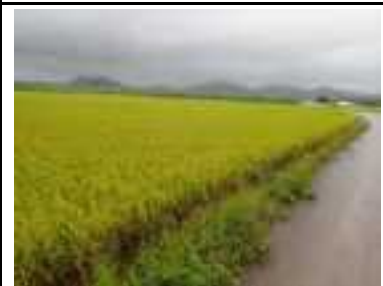
(1)農地
⑫ 流域内南側のサトウキビ畑において、勾配修正による赤土等の流出防止対策が確認された。
⑬ 北側支川下流域の農地において、雑草によるグリーンベルトが確認された。
⑭ 西側支川下流域の水田において、調査時には水は張られておらず、赤土等の流出する可能性は低いと考えられる。また、水田の周囲には雑草が残っており、グリーンベルト状になっていた。
⑮ 流域内西側のパイナップル畑において、ゲットウによるグリーンベルトが確認された。

⑭ 水田の状況(水なし)

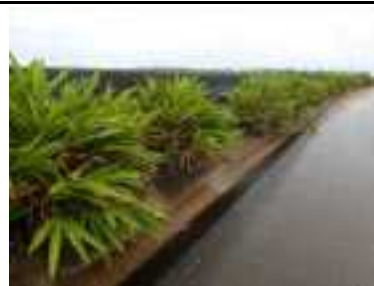
⑮ グリーンベルトによる赤土等の流出防止対策

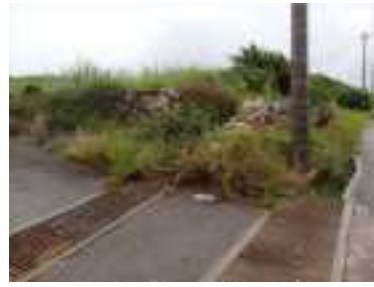
⑭ 前回の状況

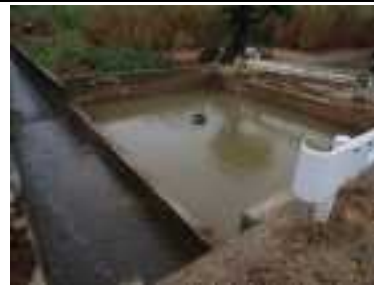
⑰ 農地内集水樹の状況
