71 真謝川河口

第1回調査(平成30年12月25日実施)

71 真謝川河口 第1回調査(平成30年12月25日実施)

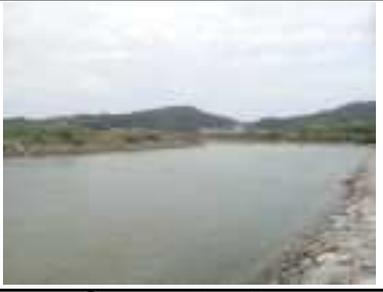
- ① 河口域において、濁りは確認されなかった。
- ② 河口域付近の水路において、濁りは確認されなかったが、水路底に土砂の堆積が確認された。
- ③ 南側支川中流域の北側水路との合流地点において、濁りは確認されなかった。
- ④ 南側支川上流域において、濁りは確認されなかった。

① 河口域の状況 (濁りなし)	② 河口域の水路の状況 (濁りなし)	③ 南側支川中流域の状況 (濁りなし)

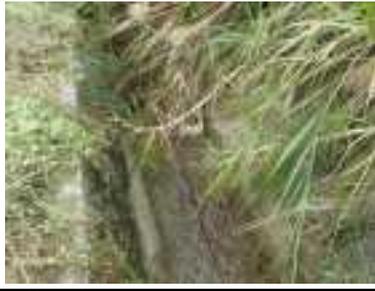
③ 南側支川中流域の状況 (濁りなし)	④ 南側支川上流域の状況 (濁りなし)	⑤ サトウキビ畑から道路や側溝へ赤土等の流出痕状況

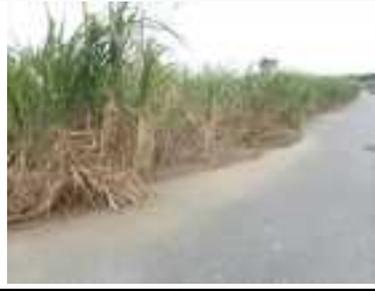
- ⑤ 流域内東側において、サトウキビ畑から道路や側溝へ赤土等の流出痕が確認された。
- ⑥ 流域内北側において、サトウキビ畑から道路や水路へ赤土等の流出痕が確認された。
- ⑦ 流域内中央付近において、農地から側溝や道路へ赤土等の流出痕や堆積が確認された。
- ⑧ 流域内中央付近において、サトウキビ畑から道路や側溝へ赤土等の流出痕が確認された。
- ⑨ 流域内西南側において、サトウキビ畑から側溝へ赤土等の流出が確認された。側溝内には、赤土等が堆積していた。
- ⑩ 流域内西側において、農地から側溝や道路へ赤土等の流出が確認された。

- ⑤ 昨年度と比べ、サトウキビ畑から赤土等の流出痕が強く残っていた。
- ⑥,⑦, 昨年度と比べ変化はなく、サトウキビ畑等の農地から道路や側溝へ赤土等が流出していた。
- ⑧
- ⑨ 昨年度と比べ、サトウキビ畑から流出した赤土等で側溝はほとんど埋没していた。
- ⑭,⑮,
- ⑯,⑰, 昨年度と比べ、サトウキビ畑から赤土等の流出は確認されなかった。
- ⑱

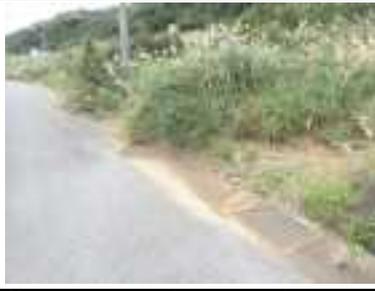
⑤ 昨年度の状況	⑥ サトウキビ畑から道路や水路へ赤土等の流出痕状況	⑥ 昨年度の状況

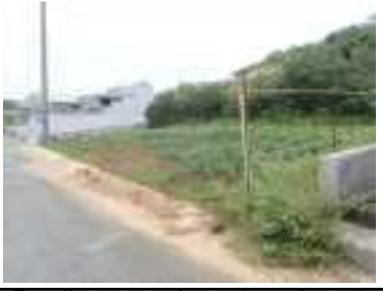
⑦ 農地から赤土等の流出痕状況	⑦ 昨年度の状況	⑧ サトウキビ畑から道路や側溝へ赤土等の流出痕状況

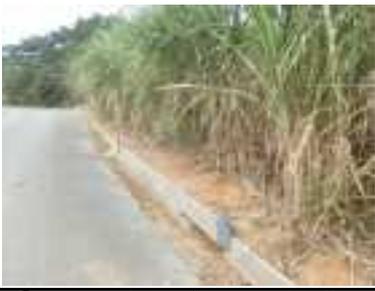
⑧ 昨年度の状況	⑨ サトウキビ畑から側溝へ赤土等の流出状況	⑨ 昨年度の状況

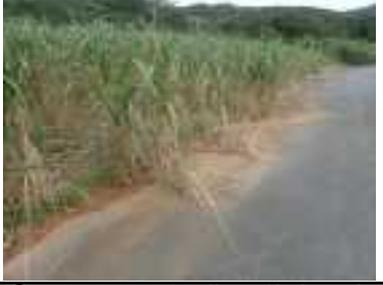
⑩ 農地から側溝や道路へ赤土等の流出痕状況	⑩ 昨年度の状況	⑪ 造成工事の状況

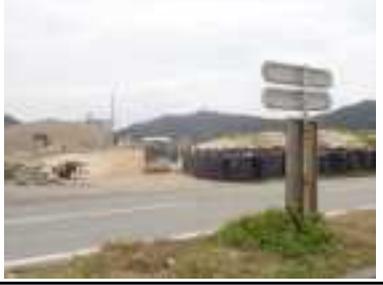
- ⑪ 流域内東側において、造成工事が確認された。規模は25×20m程度であり、赤土等流出防止条例に係わる表示は確認されなかった。裸地は目立つが、盛土を囲むように土のうによる赤土等流出防止対策が確認された。

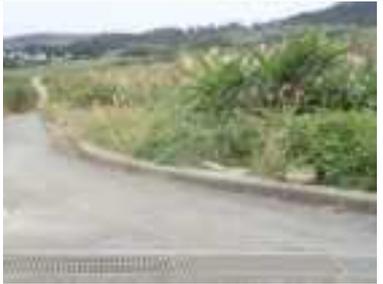
- ⑫ 流域内中央付近のサトウキビ畑において、構造物による赤土等の流出防止対策が確認された。

⑫ 構造物による赤土等の流出防止対策	⑫ 昨年度の状況	⑬ 沈砂池の状況 (オーバーフローなし)

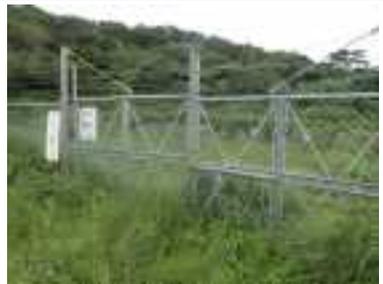
- ⑬ 流域内西側において、沈砂池が確認された。オーバーフローはなかった。

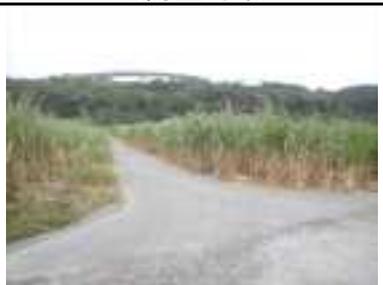
⑭ サトウキビ畑の状況 (流出なし)	⑭ 昨年度の状況	⑮ 農地の状況 (流出なし)

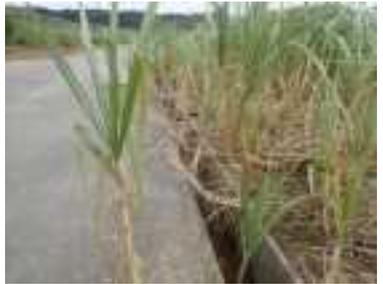
⑮ 昨年度の状況	⑯ 農地の状況 (流出なし)	⑯ 昨年度の状況

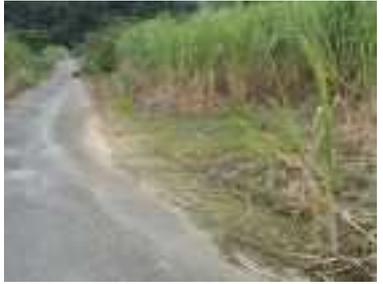
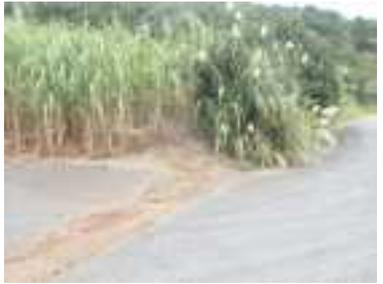
⑰ サトウキビ畑の状況 (流出なし)	⑰ 昨年度の状況	⑰ サトウキビ畑の状況 (流出なし)

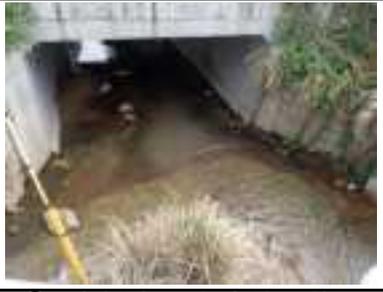
- ① 河口域において、濁りは確認されなかった。
- ② 河口域付近の水路において、濁りは確認されなかったが、水路底に土砂の堆積が確認された。
- ③ 南側支川中流域の北側水路との合流地点において、濁りは確認されなかった。
- ④ 南側支川上流域において、濁りは確認されなかった。

① 河口域の状況 (濁りなし)	② 河口域の水路の状況 (濁りなし)	③ 南側支川中流域の状況 (濁りなし)

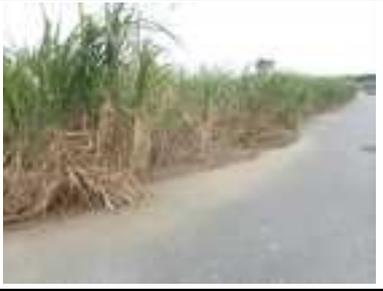
③ 南側支川中流域の状況 (濁りなし)	④ 南側支川上流域の状況 (濁りなし)	⑤ サトウキビ畑から道路や側溝へ赤土等の流出痕状況

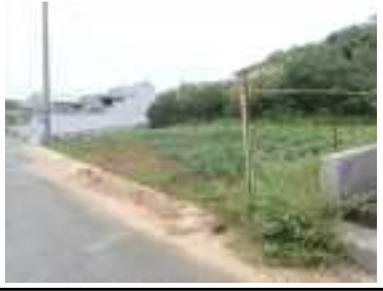
⑤ 前回の状況	⑥ サトウキビ畑から道路や水路へ赤土等の流出痕状況	⑥ 前回の状況

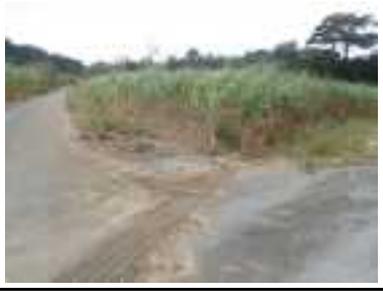
⑦ 農地から赤土等の流出状況	⑦ 前回の状況	⑧ サトウキビ畑から道路や側溝へ赤土等の流出痕状況

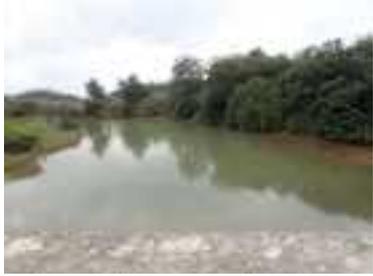
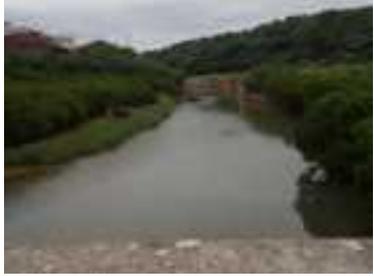
73 儀間川河口 第1回調査(平成30年12月25日実施)
調査日には降雨があったが0.5mmであったため 平常時 として調査実施
流出情報等
(1)河口、河川
① 河口域において、濁りは確認されなかった。
② 東側支川下流域において、濁りは確認されなかった。
③ 東側支川上流域の儀間ダムにおいて、放水は確認されなかった。

① 河口域の状況 (濁りなし)	① 河口域の状況 (濁りなし)	② 東側支川下流域の状況 (濁りなし)

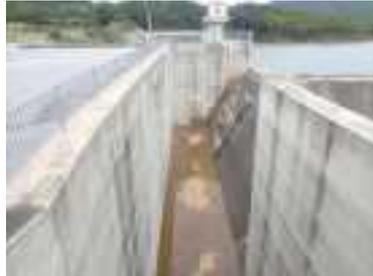
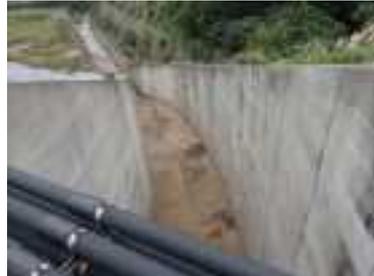
③ 儀間ダムの状況 (放水なし)	③ 儀間ダムの状況 (放水なし)	④ サトウキビ畑から道路へ赤土等の流出痕状況

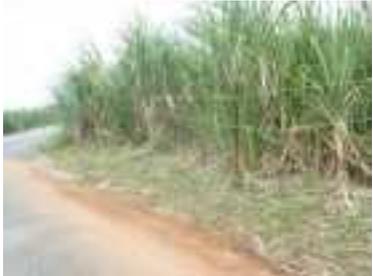
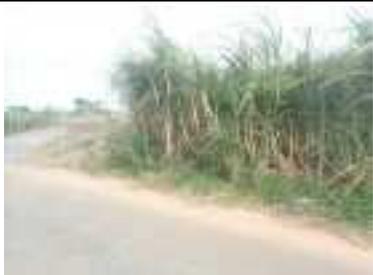
(2)農地
④ 流域内南側において、サトウキビ畑から道路へ赤土等の流出痕が確認された。
⑤ 河川下流域において、サトウキビ畑から道路や河川へ赤土等の若干の流出痕が確認された。
⑥ 流域内中央付近において、サトウキビ畑から側溝や道路へ赤土等の若干の流出痕が確認された。
⑦ 流域内北側において、サトウキビ畑から側溝や道路へ赤土等の流出痕が確認された。また、側溝内には赤土等が少量堆積していた。

(2)その他(造成地や工事など)
⑫,⑬ 流域内中央付近において、沈砂池が確認された。流下水に濁りはなかった。
過年度確認地点との比較
流出情報等
(1)農地
④,⑤,⑥ 昨年度と比べ変化はなく、サトウキビ畑等の農地から道路や側溝等に赤土等が流出していた。
⑦ 昨年度マルチングが施されていたサトウキビ畑にはマルチングがなくなっており、それに伴って道路や側溝へ赤土等が流出していた。
⑭,⑮ 昨年度と比べ、サトウキビ畑から赤土等の流出は確認されなかった。

④ 昨年度の状況	⑤ サトウキビ畑から道路や河川へ赤土等の若干の流出痕状況	⑤ 昨年度の状況

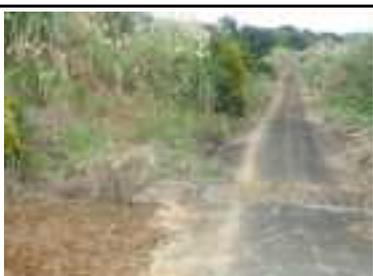
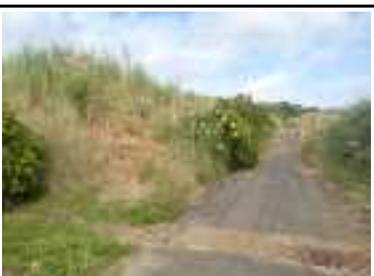
⑥ サトウキビ畑から側溝や道路へ赤土等の若干の流出痕状況	⑥ 昨年度の状況	⑦ サトウキビ畑から側溝や道路へ赤土等の流出痕状況

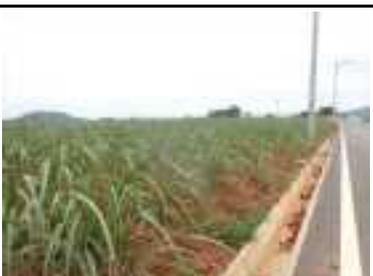
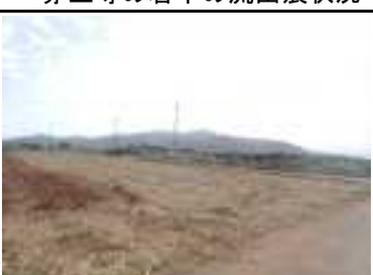
⑦ 昨年度の状況	⑧ 赤土等流出防止条例に係わる表示	⑧ 工事現場の状況

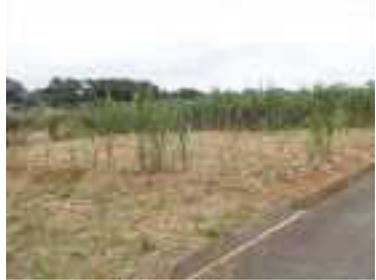
(3)その他(造成地や工事など)
⑧ 流域内東側において、「仲里地区排水路・農道整備工事(30-1)」が行われていた。規模は4,270㎡であり、赤土等流出防止条例に係わる表示が確認された。しかし、道路等に若干の流出痕があった。
流出防止対策等
(1)農地
⑨ 流域内中央付近のサトウキビ畑において、マルチングによる赤土等の流出防止対策が確認された。
⑩ 流域内東側のサトウキビ畑において、土のうによる赤土等の流出防止対策が確認された。
⑪ 流域内東側のサトウキビ畑において、ベチバーによるグリーンベルトが確認された。

⑨ マルチングによる赤土等の流出防止対策	⑩ 土のうによる赤土等の流出防止対策	⑩ 昨年度の状況

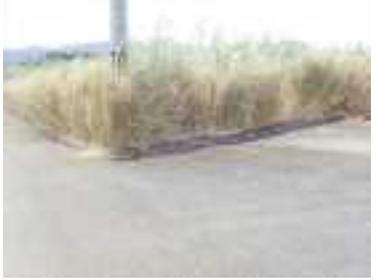
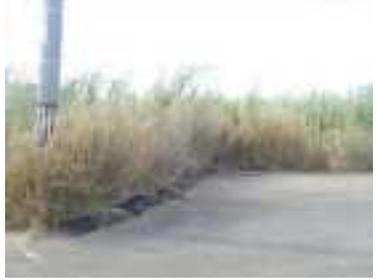
(1)農地
⑩ 昨年度と比べ変化はなく、サトウキビ畑に土のうによる赤土等の流出防止対策が施されていた。
⑪ 昨年度と比べ変化はなく、サトウキビ畑にベチバーによるグリーンベルトが施されていた。

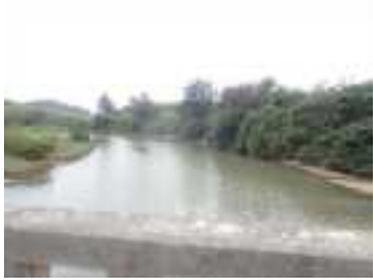
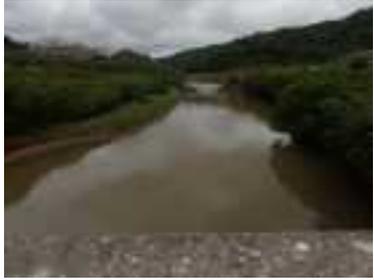
73 儀間川河口 第2回調査(平成31年2月15日実施)
調査日には降雨があったが3.5mmであったため 平常時 として調査実施
流出情報等
(1)河口、河川
① 河口域において、若干の濁りが確認されたが、マングローブ林の濁りと考えられる。
② 東側支川下流域において若干の濁りが確認されたが、濁度は4.7(度)であった。
③ 東側支川上流域の儀間ダム直下にある河川との合流地点において、濁りは確認されなかった。
④ 東側支川上流域の儀間ダムにおいて、放水は確認されなかった。

① 河口域の状況 (濁り少)	① 河口域の状況 (濁り少)	② 東側支川下流域の状況 (濁り少)

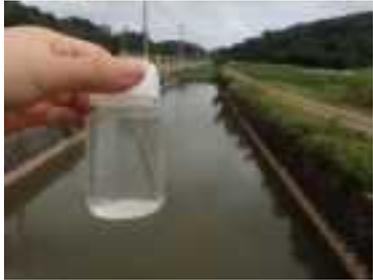
② 採水の状況 (濁度4.7(度))	③ ダム直下の河川との合流 地点の状況(濁りなし)	④ 儀間ダムの状況 (放水なし)

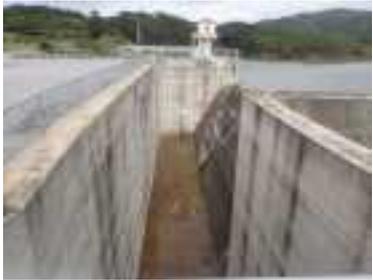
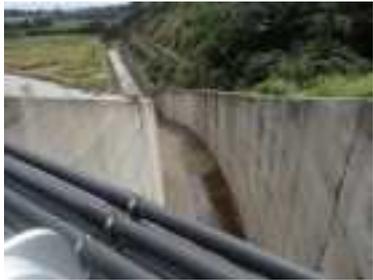
④ 儀間ダムの状況 (放水なし)	⑤ サトウキビ畑から道路へ赤 土等の流出痕状況	⑤ 前回の状況

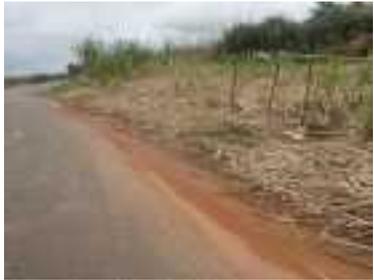
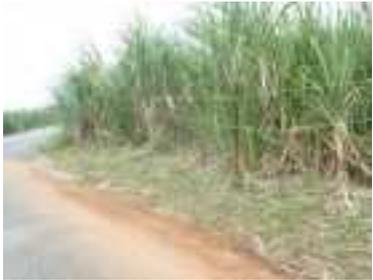
(2)農地
⑤ 流域内南側において、サトウキビ畑から道路へ赤土等の流出痕が確認された。
⑥ 流域内南側において、サトウキビ畑から道路や河川へ赤土等の若干の流出痕が確認された。
⑦ 流域内東側において、サトウキビ畑から道路や側溝へ赤土等の流出痕が確認された。
⑧ 流域内中央付近において、サトウキビ畑から側溝や道路へ赤土等の若干の流出痕が確認された。
⑨ 流域内北側において、サトウキビ畑から道路へ赤土等の流出痕が確認された。
⑩ 流域内北側において、サトウキビ畑から道路へ赤土等の若干の流出痕が確認された。

(1)農地
⑤,⑥,⑦,⑧ 前回と比べ変化はなく、サトウキビ畑から道路や側溝等に赤土等が流出していた。
⑩ 前回と比べ、サトウキビ畑から流出し、側溝内に堆積していた赤土等はなくなっており、改善したと考えられるものの、側溝の横の流出痕は依然として残っていた。
(2)その他(造成地や工事など)
⑪ 前回と比べ、工事による赤土等の流出は確認されなかった。
流出防止対策等

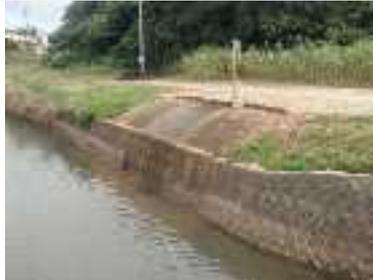
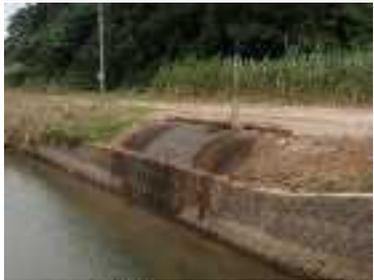
⑥ サトウキビ畑から道路や河川 へ赤土等の若干の流出痕状況	⑥ 前回の状況	⑦ サトウキビ畑から道路や側溝 への赤土等の若干の流出痕状況

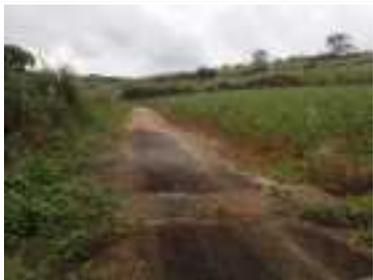
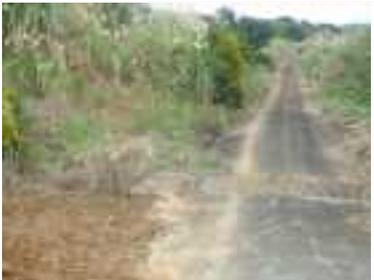
⑧ サトウキビ畑から側溝や道路 へ赤土等の若干の流出痕状況	⑧ 前回の状況	⑨ サトウキビ畑から道路への 赤土等の流出痕状況

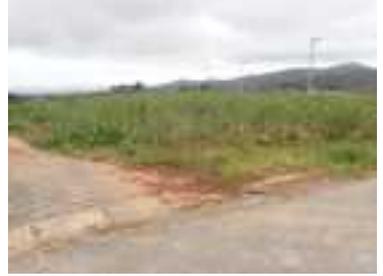
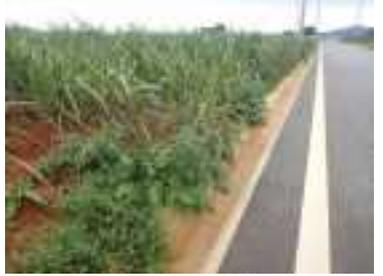
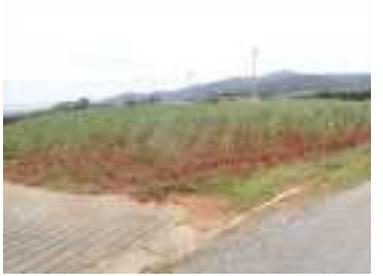
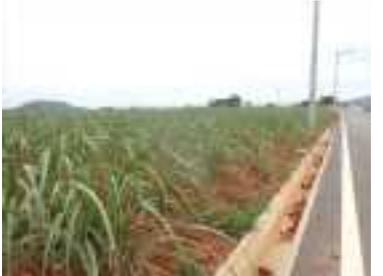
⑩ サトウキビ畑から側溝や道路へ赤土等の若干の流出痕状況	⑩ サトウキビ畑から側溝や道路へ赤土等の若干の流出痕状況	⑩ 前回の状況

⑩ 前回の状況	⑪ 赤土等流出防止条例に係わる表示	⑪ 工事現場の状況

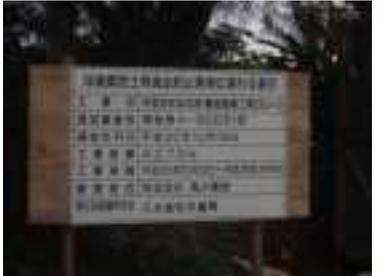
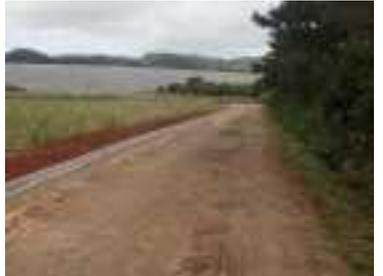
(3)その他(造成地や工事など)
⑪ 流域内東側において、「仲里地区排水路・農道整備工事(30-1)」が継続して行われていた。規模は4,270㎡であり、赤土等流出防止条例に係わる表示が確認された。
⑫ 流域内北側において、「仲里地区排水路・農道整備工事(30-2)」が行われていた。規模は2,603㎡であり、赤土等流出防止条例に係わる表示が確認されたものの、周辺の道路へ赤土等が流出していた。
流出防止対策等

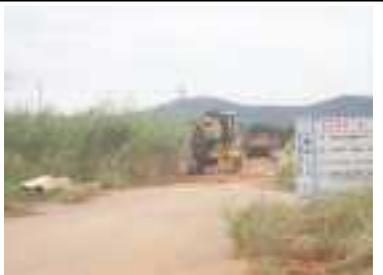
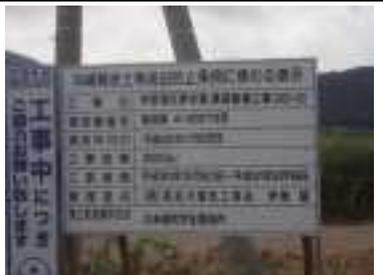
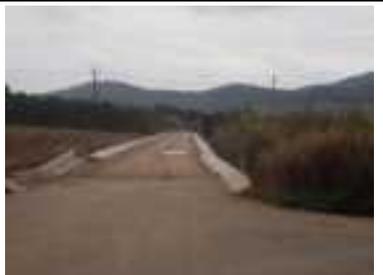
⑪ 前回の状況	⑫ 赤土等流出防止条例に係わる表示	⑫ 工事現場の状況

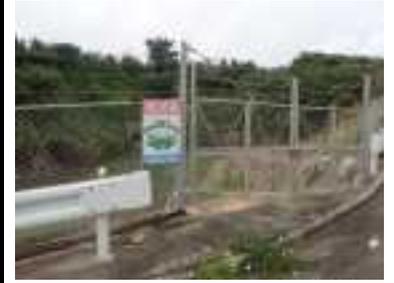
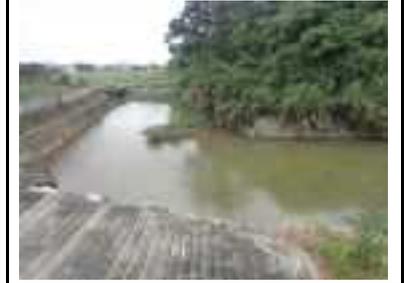
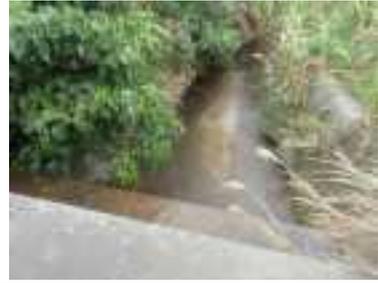
<p>⑱ 沈砂池の状況(オーバーフロー有り、濁りなし)</p>	<p>⑱ 沈砂池の状況(オーバーフロー有り、濁りなし)</p>	<p>⑱ オーバーフローの状況(濁りなし)</p>

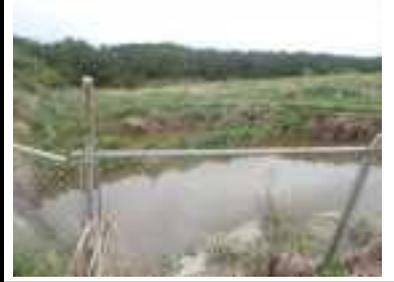
<p>⑲ 沈砂池の状況(オーバーフローなし)</p>

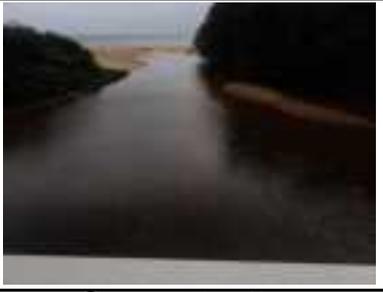
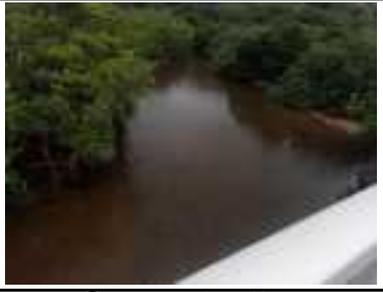
① 河口域において、濁りは確認されなかった。

① 河口域の状況 (濁りなし)	① 河口域の状況 (濁りなし)	② サトウキビ畑から農道へ赤土等の流出痕状況

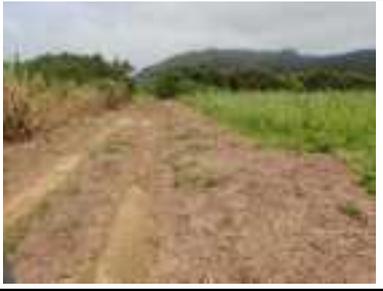
② 前回の状況	③ サトウキビ畑から道路へ赤土等の流出痕状況	④ サトウキビ畑から道路へ赤土等の流出痕状況

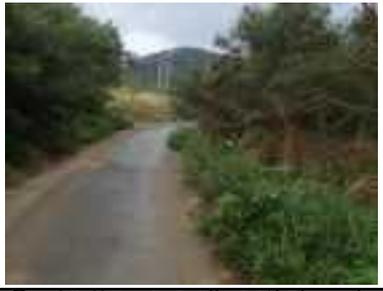
⑥ 流域内北側において、雑草地から溝や道路へ赤土等の流出が確認された。

⑥ 前回と比べ変化はなく、雑草地から溝や道路へ赤土等が流出していた。

⑥ 雑草地から溝や道路へ赤土等の流出痕状況	⑥ 前回の状況	⑦ マルチングによる赤土等流出防止対策

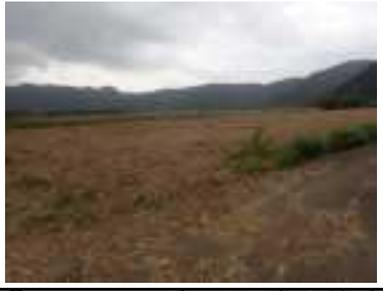
⑦ 流域内中央付近の農地において、マルチングによる赤土等流出防止対策が確認された。

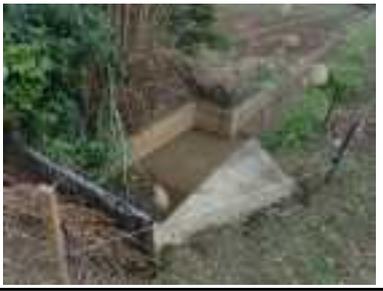
⑧ 流域内北側において、集水柵が確認された。

⑧ 集水樹の状況	⑨ 集水樹の状況	⑩ 農地の状況 (流出なし)

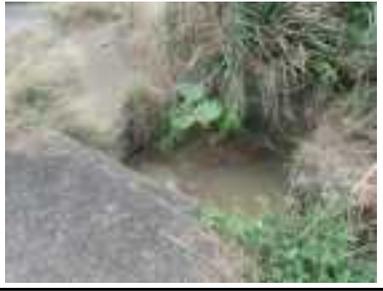
⑨ 流域内西側において、集水柵が確認された。

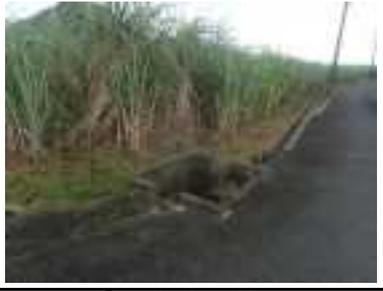
⑩,⑪ 前回と比べ、牧草地等の農地から赤土等の流出は確認されなかった。

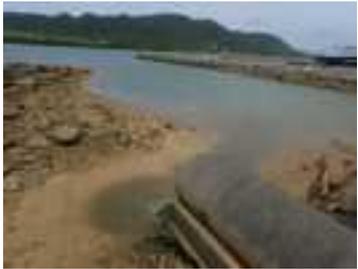
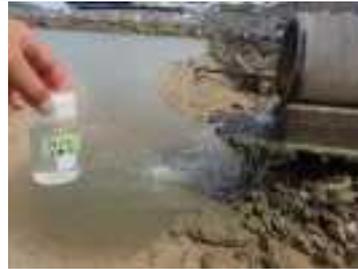
84 大浦川河口 第1回調査(平成30年7月11日実施)
調査日前日には降雨量が120mmであったため 降雨後 として調査実施
流出情報等
(1)河口、河川
① 東側河川の河口域において、若干の濁りが確認され、濁度は1.5(度)であった。その濁度から海域への流出は見た目ほどではないようであった。
② 西側河川の河口域において、濁りは確認されなかった。
③ 西側河川上流域の大浦ダム直下において、濁りは確認されなかった。
④ 西側河川上流域の大浦ダムにおいて、濁りは確認されなかった。
⑤ 西側河川上流域の貯水池において、濁りは確認されなかった。

① 東側河川の河口域の状況 (濁り少)	① 採水の状況 (濁度1.5(度))	② 西側河川の河口域の状況 (濁りなし)

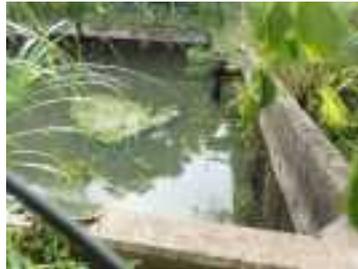
③ 大浦ダム直下の状況 (濁りなし)	④ 大浦ダムの状況 (濁りなし)	④ 大浦ダムの状況

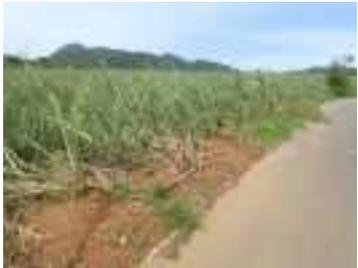
⑤ 貯水池の状況 (濁りなし)	⑥ サトウキビ畑から道路や側溝へ赤土等の流出状況	⑥ 昨年度の状況

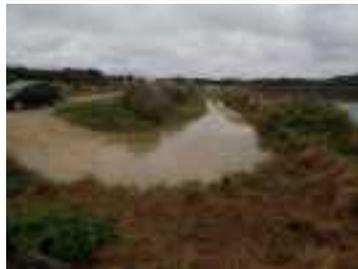
⑦ サトウキビ畑から道路へ赤土等の流出痕状況	⑧ 裸地の目立つ農地の状況	⑨ 造成地の状況

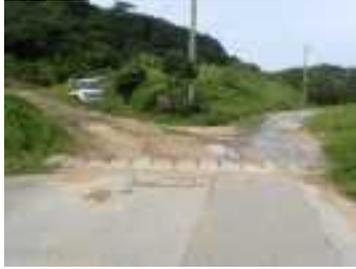
⑪ ヤードから道路や側溝へ土砂の流出状況	⑪ 昨年度の状況	⑫ 土砂崩れ箇所の状況

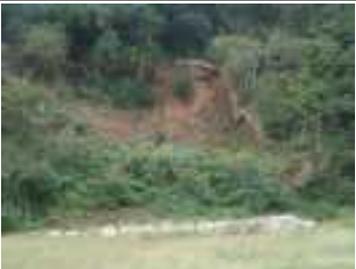
⑫ 昨年度の状況	⑬ 構造物による赤土等流出防止対策	⑭ 石積みによる赤土等の流出防止対策

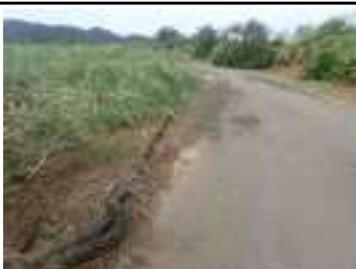
⑮ 網による赤土等の流出防止対策	⑯ 農地の状況 (流出なし)	⑯ 昨年度の状況

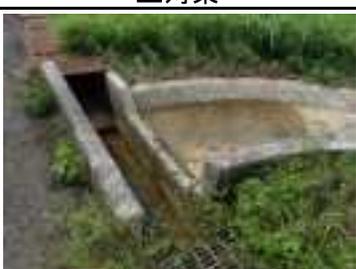
⑰ 牧草地と側溝の状況 (流出なし)	⑰ 昨年度の状況	⑱ 工事完成の状況 (流出なし)

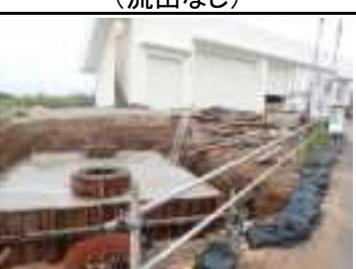
⑱ 昨年度の状況	⑲ 路肩雑草地の状況 (流出なし)	⑲ 昨年度の状況

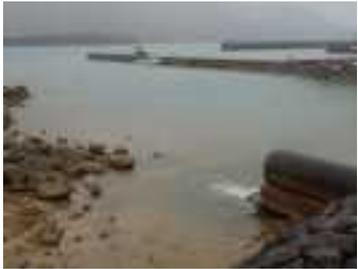
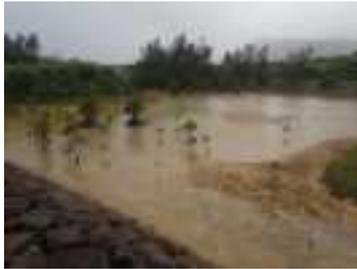
84 大浦川河口 第2回調査(平成31年1月16日実施)
調査日には降雨量が50.5mmであったため 降雨時 として調査実施
流出情報等
(1)河口、河川
① 東側河川の河口域において、濁りは確認されなかった。
② 西側河川の河口域において、濁りが確認され、濁度は25.2(度)であった。
③ 西側河川上流域の大浦ダム直下において、濁りは確認されなかった。
④ 西側河川上流域の大浦ダムにおいて、濁りは確認されなかった。
⑤ 西側河川上流域の貯水池において、濁りは確認されなかった。
⑥ 流域内南側の山部からの流れ込み箇所において、濁りが確認され、濁度は56.4(度)であった。

① 東側河川の河口域の状況 (濁りなし)	① 東側河川の河口域の状況 (濁りなし)	② 西側河川の河口域の状況 (濁り有り)

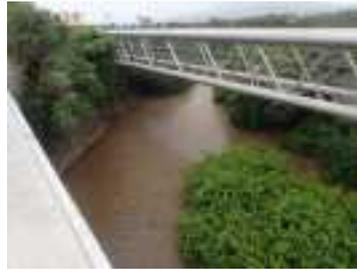
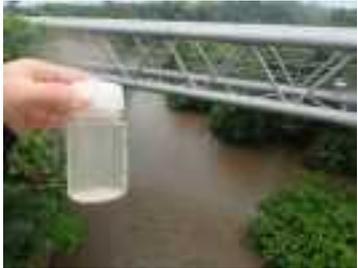
② 採水の状況 (濁度25.2(度))	③ 大浦ダム直下の状況 (濁りなし)	④ 大浦ダムの状況 (濁りなし)

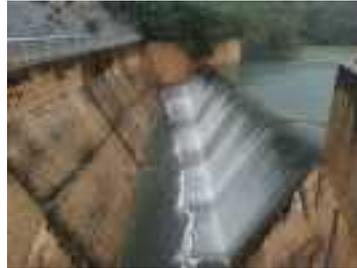
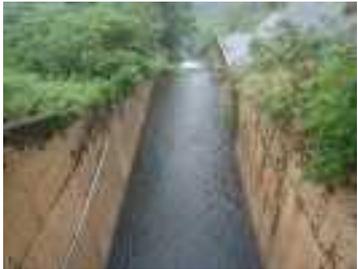
④ 大浦ダムの状況 (濁りなし)	⑤ 貯水池の状況 (濁りなし)	⑥ 山部からの流れ込み箇所 の状況(濁り有り)

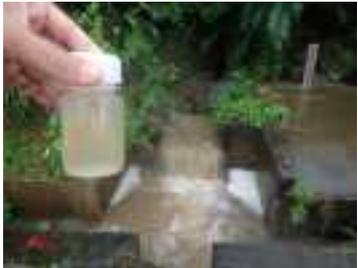
⑥ 採水の状況 (濁度56.4(度))	⑦ サトウキビ畑から道路や側 溝へ赤土等の若干の流出状況	⑦ 前回の状況

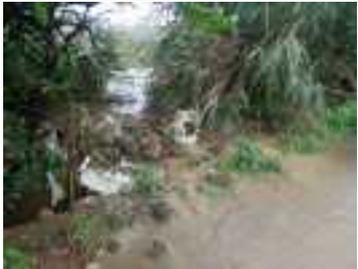
⑧ サトウキビ畑から道路や側 溝へ赤土等の流出状況	⑧ サトウキビ畑から道路や側 溝へ赤土等の流出状況	⑧ 採水の状況 (濁度414.8(度))

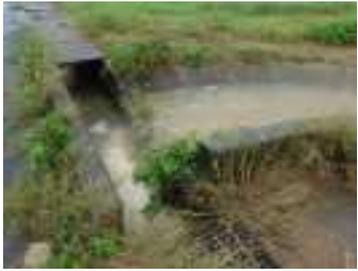
⑨ 牧草地から溝や側溝へ赤土等の流出状況	⑨ 採水の状況 (濁度11.5(度))	⑨ 前回の状況

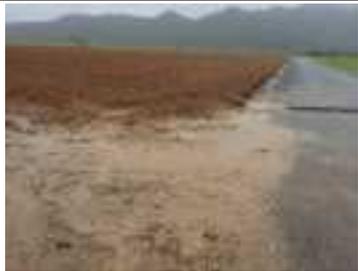
⑩ 裸農地から道路や側溝へ赤土等の流出状況	⑪ 造成地の状況	⑪ 前回の状況

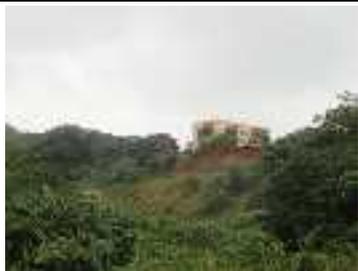
⑫ 裸地が目立つ造成地の状況	⑫ 前回の状況	⑬ ヤードから道路や側溝へ土砂の流出状況

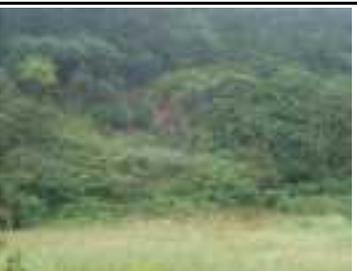
⑬ 前回の状況	⑭ 土砂崩れ箇所の状況	⑭ 前回の状況

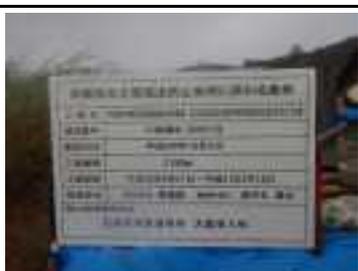
⑮ 赤土等流出防止条例に係わる表示	⑮ 工事現場の状況	⑯ 石積みによる赤土等の流出防止対策

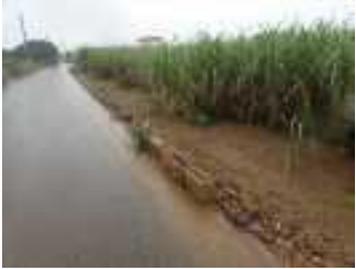
<p>⑩ 構造物による赤土等の流出防止対策</p>	<p>⑩ 前回の状況</p>	<p>⑩ 前回の状況</p>

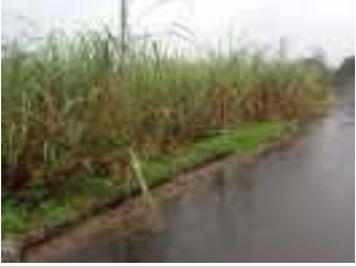
<p>⑪ 網による赤土等の流出防止対策</p>	<p>⑪ 前回の状況</p>
