90 名蔵湾

第1回調査(平成30年12月28日実施)

95 白保

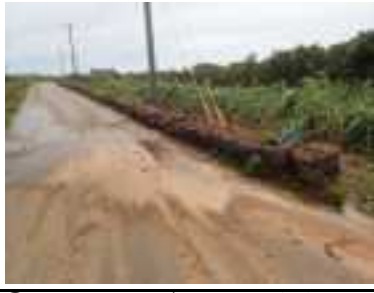
- ⑦ 流域内東側において、農地内に濁水の滞留が確認された。農地の奥は海岸につながるため、前日の降雨時にはこの濁水があふれ、流出していた可能性が高いと考えられる。
- ⑧ 河川下流域において、サウキビ畑から道路へ赤土等の流出痕が確認された。
- ⑨ 北西側支川下流域において、サウキビ畑から道路へ赤土等の流出痕が確認された。
- ⑩ 流域内西側において、サウキビ畑から側溝や道路へ赤土等の若干の流出痕が確認された。
- ⑪ 流域内西側において、裸農地から側溝や道路へ赤土等の流出痕が確認された。
- ⑫ 流域内西側において、農地から道路や側溝へ赤土等の流出痕が確認された。
- ⑬ 流域内北西側において、農地から側溝や道路へ赤土等の若干の流出痕が確認された。
- ⑭ 流域内北側において、農地から道路や側溝へ赤土等の流出痕が確認された。また、道路や側溝には赤土等の堆積も確認された。

⑦ 濁水が滞留していた農地の状況	⑧ サトウキビ畑から道路へ赤土等の流出痕状況	⑧ 昨年度の状況

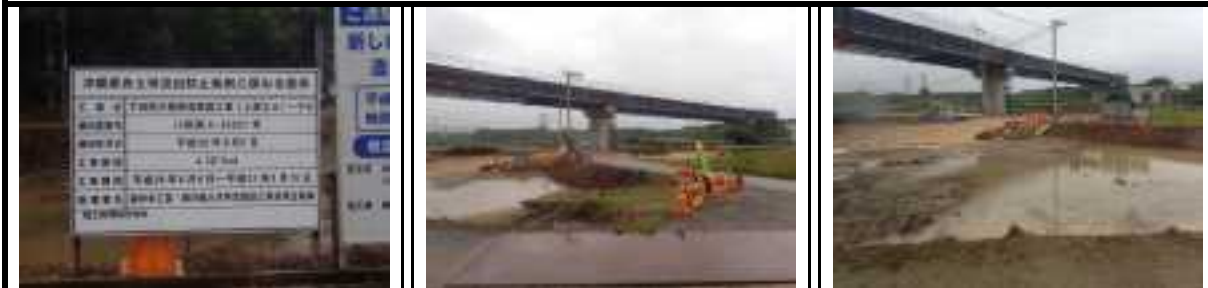
⑭ 赤土等流出防止条例に係わる表示

⑭ 工事現場の状況

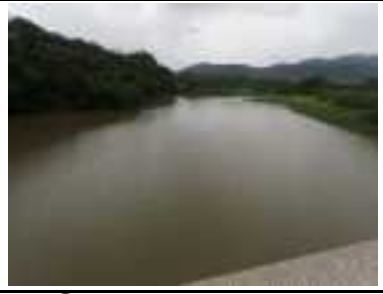
① 河口域の状況 (濁り少)	① 採水の状況 (濁度13.6(度))	② 河川中流域の状況 (濁り少)

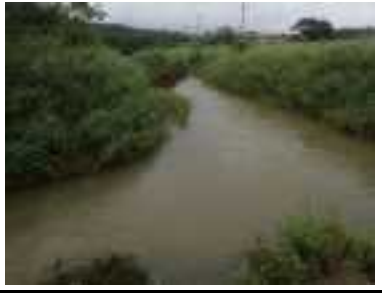
② 採水の状況 (濁度7.6(度))	③ 河川中流域の状況 (濁り少)	③ 採水の状況 (濁度6.6(度))

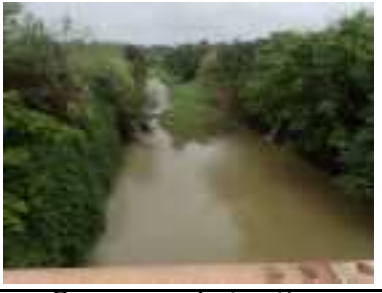
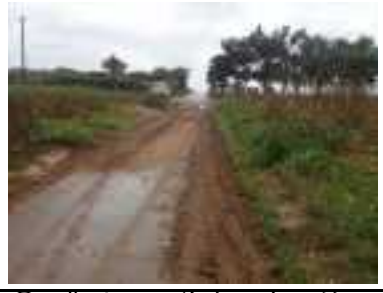
⑥ 河川上流域の状況 (濁り有り)	⑥ 採水の状況 (濁度16.7(度))	⑦ 農地から道路へ赤土等の 流出痕状況

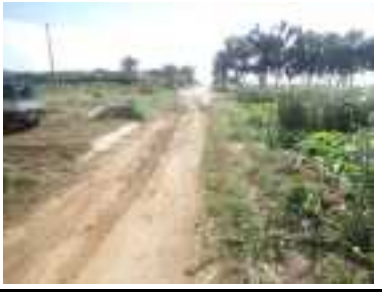
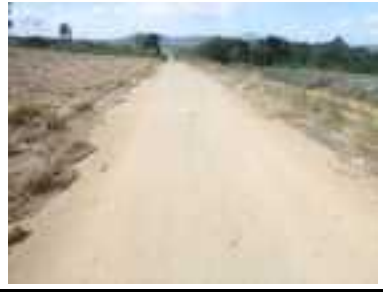
⑦ 前回の状況	⑧ 農地から道路へ赤土等の 流出痕状況	⑧ 前回の状況

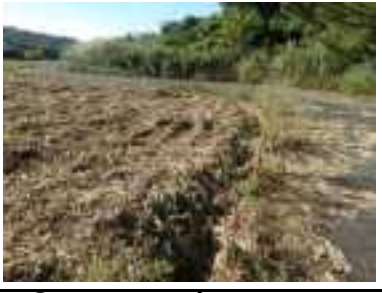
⑰ パイナップル畑の状況(流出なし)	⑰ 昨年度の状況	⑱ 工事完了後の状況(流出なし)
