## 第 5 章 赤土等流出源調査

### 5.1 流出源特定調査

**(1)塩屋湾(沖縄本島:大宜味村)**

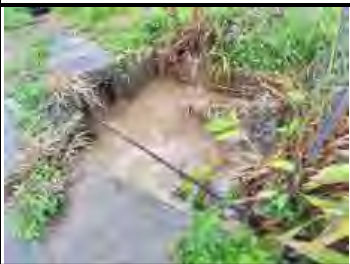
| 1 | 集水桝が赤土等の流入により濁っており、濁度は38.7度であった。 |

| (5 塩屋湾) 大保川河口海域 流出源調査 (2024年6月14日実施) | | |
|---|---|---|
| 1. 集水枡が赤土により濁った状況 (濁度38.7度) | 2. 農道に滞留した濁水 (濁度38.5度) | 3. 排水路に滞留した濁水 (濁度30.0度) |

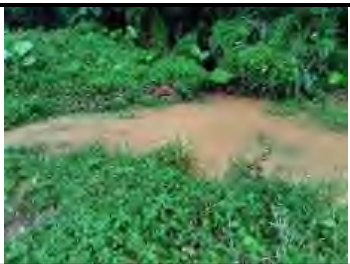
| 2 | 農道に滞留した濁水を確認し、濁度は38.5度であった。 |

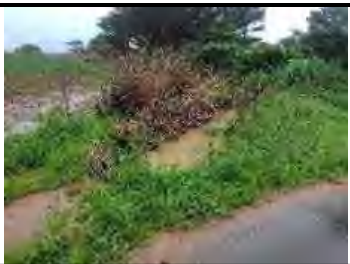
| 3 | 排水路の滞留した濁水を確認し、濁度は30.0度であった。 |

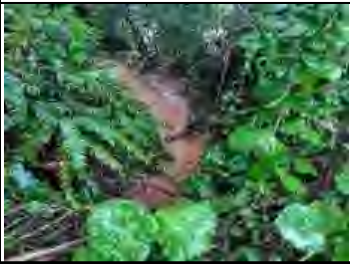
| 4 | 排水路を流下する濁水を確認し、濁度は48.7度であった。 |

| (5 塩屋湾) 大保川河口海域 流出源調査 (2024年6月14日実施) | | |
|---|---|---|
| 4. 排水路を流下する濁水 (濁度48.7度) | 5. 排水路を流下する濁水 (濁度78.4度) | 6. 自然の沼池の様子 |

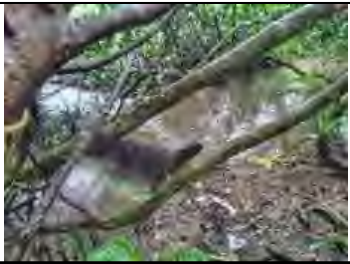
| 5 | 排水路を流下する濁水を確認し、濁度は78.4度であった。 |

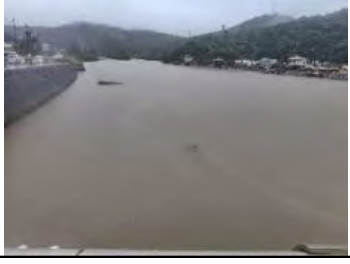
| 11 | 大保川の河口付近を確認し、濁度は101.3度であった。 |

| (5 塩屋湾) 大保川河口海域 流出源調査 (2024年6月14日実施) | | |
|---|---|---|
| 10. 濁りが少ない大保ダムの放流水 | 11. 大保川河口付近を流下する濁水 (濁度101.3度) | 12. 排水路の濁水が大保川へ流出 (濁度101.3度) |

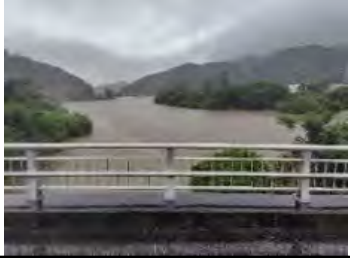
| 12 | 排水路から大保川へ濁水が流出しているのを確認し、濁度は101.3度であった。 |

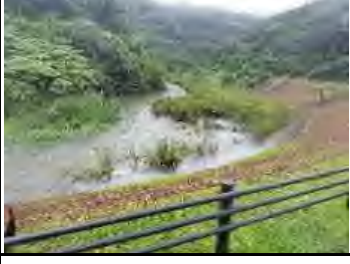
| 13 | 大保川の上流部の様子を確認し、濁度は98.2度であった。 |

| (5 塩屋湾) 大保川河口海域 流出源調査 (2024年6月14日実施) | | |
|---|---|---|
| 13. 大保川が赤土によって濁った状況 (濁度98.2度) | A. ほ場から流出した濁水 | B. 農道への流出した濁水 |

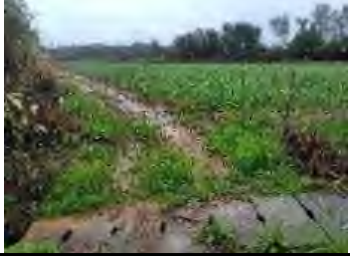
| A | ほ場から隣接排水路へ赤土等の流出を確認した。 |

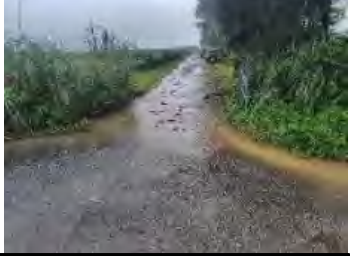
| B | 農道の上流にあるほ場から流出した濁水を確認した。 |

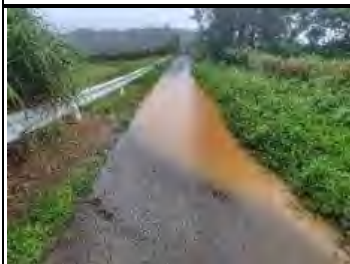
| C | 農道に滞留した濁水を確認し、濁度は37.2度であった。 |

C. 農道に滞留した濁水  
(濁度37.2度)

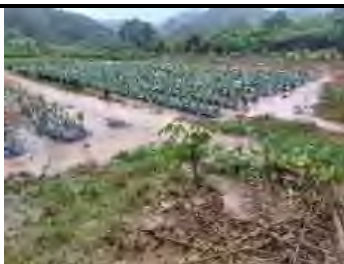
| D | 野菜畑にはマルチングが施されていたが、周囲の裸地から流出を確認した。 |

D. ほ場からの赤土流出

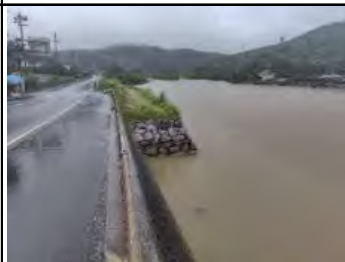
| イ | 大保川の河口付近は特に濁っていた |

イ. 大保川の河口付近

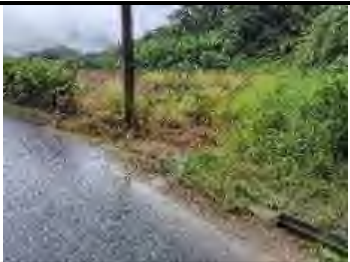
| F | 耕作放棄された畑からも濁水が流出していた。 |

| F | 昨年度と比べ変化は無く、道路への赤土等の流出痕に変化はなかった。 |

| (9 今帰仁北東海域) 大井川 (今帰仁村) 河口海域 流出源調査 (2024年6月14日実施) | | |
|---|---|---|
| F. 耕作放棄地から流出する濁水状況 | G. キャベツ畑から流出する濁水状況 (マルチなし) | H. 耕作放棄地から流出する濁水状況 |

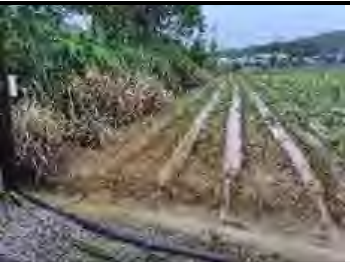
| G | キャベツ畑から濁水が流出しており、マルチングなどの対策はなかった。 |

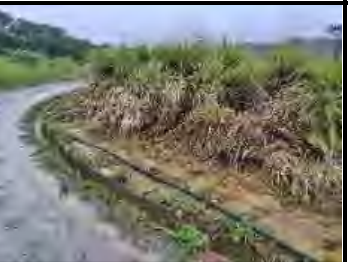
| H | 耕作放棄された畑からも濁水が流出していた。 |

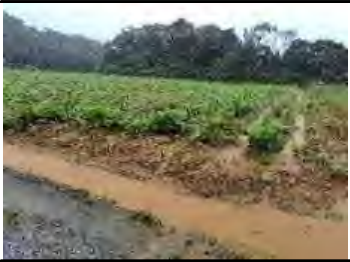
| I | 野菜畑から濁水が流出しており、流出防止対策等はなかった。 |

| (9 今帰仁北東海域) 大井川 (今帰仁村) 河口海域 流出源調査 (2024年6月14日実施) | | |
|---|---|---|
| I. ほ場から流出する濁水状況 (流出防止対策なし) | J. 耕作放棄地から流出する濁水状況 | K. 未舗装道路を流下する濁水 |

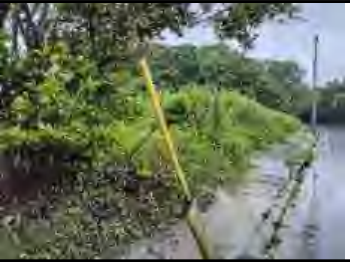
| J | 耕作放棄された畑からも濁水が流出していた。 |

| J | 昨年度と比べ変化は無く、牧草地から道路へ赤土等の流出痕が確認された。 |

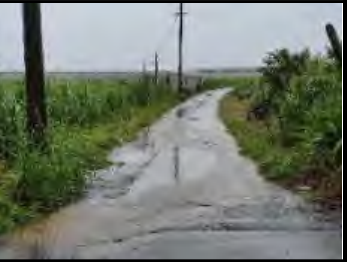
| K | 未舗装道路において、濁水が流出していた。 |

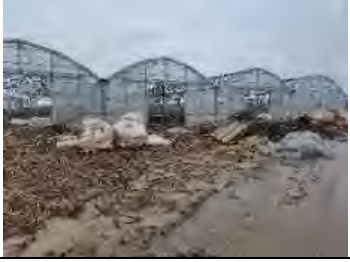
| L | ビニールハウスの周囲から濁水が流出していた。 |

| (9 今帰仁北東海域) 大井川 (今帰仁村) 河口海域 流出源調査 (2024年6月14日実施) | | |
|---|---|---|
| L. ビニールハウス周辺部から流出する濁水状況 | M. ほ場から流出する濁水状況 (赤土流出防止対策なし) | N. 上流側ほ場から道路へ流出する濁水状況 |

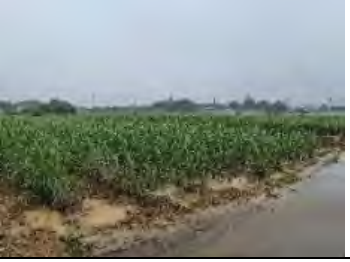
| M | 流出防止対策がされておらず、ほ場から濁水が流出している。 |

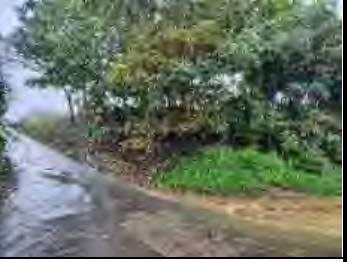
| N | 樹木帯を挟んで上流側にほ場があり、そこから道路へ濁水が流出していた。 |

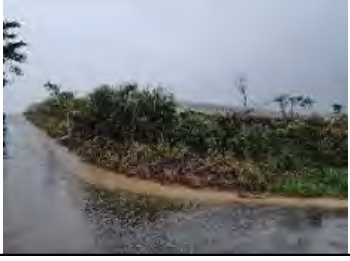
| (9 今帰仁北東海域) 大井川 (今帰仁村) 河口海域 流出源調査 (2024年6月14日実施) | | |
|---|---|---|
| O. 上流側ほ場から道路へ流出する濁水状況 | P. ほ場から流出する濁水状況 (赤土流出防止対策なし) | Q. ビニールハウス周辺部から流出する濁水状況 |

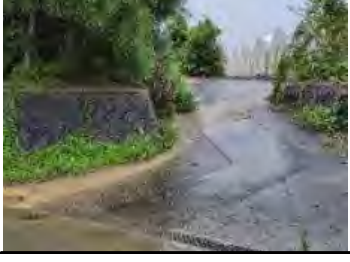
| (9 今帰仁北東海域) 大井川 (今帰仁村) 河口海域 流出源調査 (2024年6月14日実施) | | |
|---|---|---|
| R. 未舗装道路を流下する濁水状況 | S. 未舗装道路を流下する濁水状況 | T. 休耕地から流出する濁水状況 |

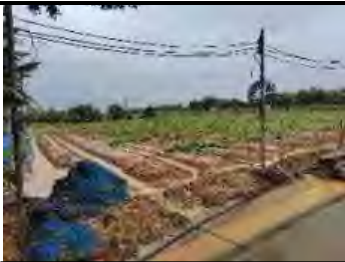
| (9 今帰仁北東海域) 大井川 (今帰仁村) 河口海域 流出源調査 (2024年6月14日実施) | | |
|---|---|---|
| U. ほ場から流出する濁水状況 (赤土流出防止対策なし) | V. 果樹園から流出する濁水状況 | W. ほ場から流出する濁水状況 (赤土流出防止対策あり) |

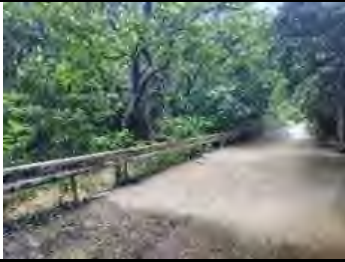
| (9 今帰仁北東海域) 大井川 (今帰仁村) 河口海域 流出源調査 (2024年6月14日実施) | | |
|---|---|---|
| a. 玉城地区南側山地からの濁水状況 | b. 山地から流出する濁水状況 | c. 山地から流出する濁水状況 |

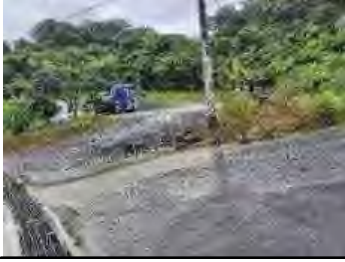
| (9 今帰仁北東海域) 大井川 (今帰仁村) 河口海域 流出源調査 (2024年6月14日実施) | | |
|---|---|---|
| d. 山地から流出する濁水状況 | e. ほ場から道路へ流出する濁水状況 | f. 工事中の裸地からの濁水流出状況 |

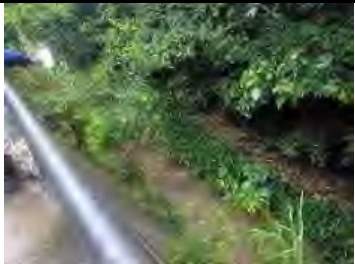
| 1 | 大小堀川の下流で濁水を確認し、濁度は38.7度であった。 |

| (12 本部半島西海域) 大小堀川河口海域流出源調査 (2024年6月14日実施) | | |
|---|---|---|
| 1. 河川で採水<br>(濁度38.7度) | 2. 河川で採水<br>(濁度100.6度) | 3. 河川流末、沈砂池に流入 |

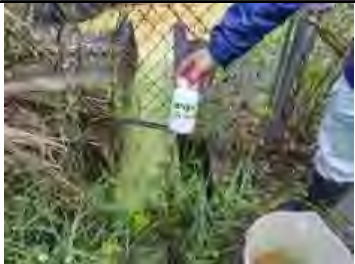
| 4 | 上流にある沈砂池にて濁水を確認し、濁度は369.9度であった。 |

| (12 本部半島西海域) 大小堀川河口海域流出源調査 (2024年6月14日実施) | | |
|---|---|---|
| 4. 沈砂池流出水路で採水<br>(濁度369.9度) | 5. 河川で採水<br>(濁度457.6度) | 6. 沈砂池の状況 |

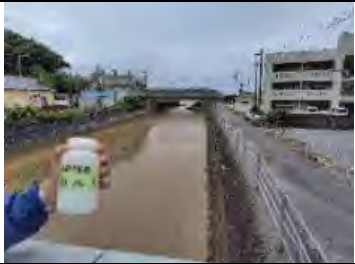
| 7 | 大小堀川の河口付近で濁水を確認し、濁度は140.2度であった。 |

| (12 本部半島西海域) 大小堀川河口海域流出源調査 (2024年6月14日実施) | | |
|---|---|---|
| 7. 河川で採水<br>(濁度140.2度) | 8. 海への流出状況 | A. ほ場からの流出状況 |

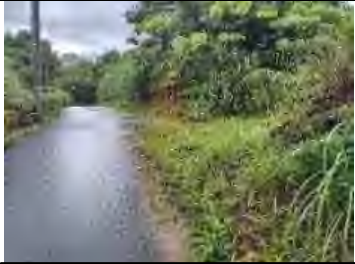
| A,B,D,E,F,G 対策の有無に関わらず、ほ場からの流出を確認した。 | |
| B | 前回調査と比べ変化は無く、道路への赤土等の流出痕に変化はなかった。 |

| (12 本部半島西海域) 大小堀川河口海域流出源調査 (2024年6月14日実施) | | |
|---|---|---|
| B. ほ場からの流出状況 | C. 道路側溝で採水<br>(濁度58.0度) | D. ほ場からの流出状況 |

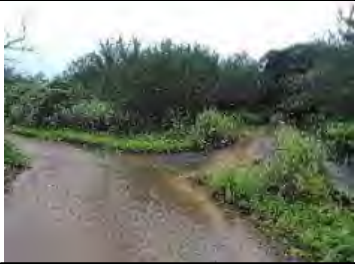
| E | 前回調査と比べ変化は無く、道路への赤土等の流出痕に変化はなかった。 |

| (12 本部半島西海域) 大小堀川河口海域流出源調査 (2024年6月14日実施) | | |
|---|---|---|
| E. ほ場からの流出状況 | F. ほ場からの流出状況 | G. ほ場からの流出状況 |

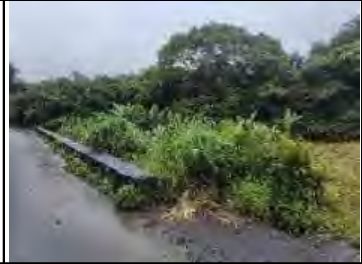
| G | 前回調査と同じく、グリーンベルトによる対策がおこなわれていた。 |

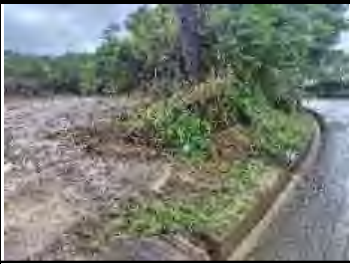
| a | 道路付帯の排水路で濁水を確認し、濁度は206.2度であった。 |

| a. 道路側溝への流出状況<br>(濁度206.2度) | b. 沈砂池流出水路で採水<br>(濁度44.3度) | c. 土砂置き場、沈砂池 |

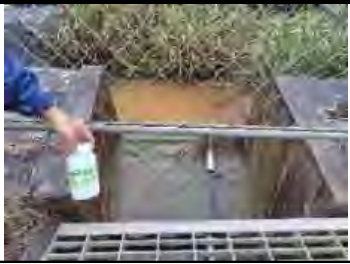
| b | 沈砂池の流出水路で採水をしたところ、濁度は44.3度であった。 |
| b | 前回調査と同じく、沈砂池流出水路で濁水が確認された。 |

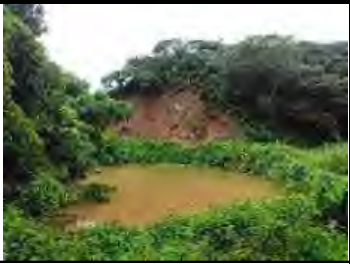
| c | 土砂置き場に隣接した沈砂池の状況。 |
| c | 前回調査にはなかった沈砂池が設置されていた。 |

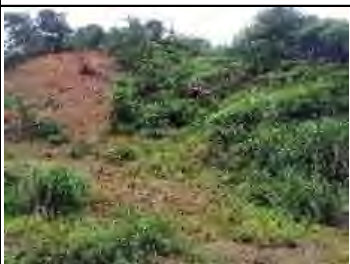
| d | 土砂置き場は自然植生のような状況になっているものの、裸地状態の箇所も見受けられた。 |
| d | 前回調査と比較して土砂置き場が植生に覆われていた。 |

| d. 土砂置き場状況 | e. ほ場から道路への流出状況<br>(濁度326.6度) | f. 過去調査地点<br>流出なし |

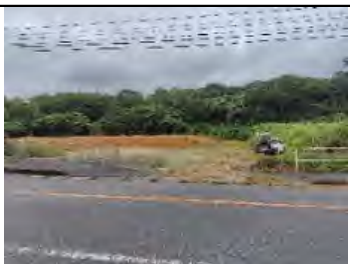
| e | ほ場から県道224号へ流出する濁水を確認し、濁度は326.6度であった。 |
| e | 前回調査では土砂置き場であったが、ほ場に変化していた。 |

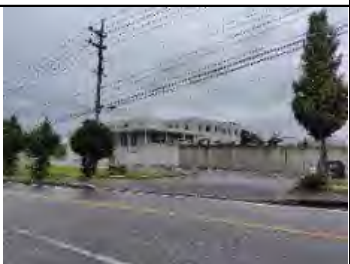
| f | 過去の調査地点からの流出は確認されなかった。 |

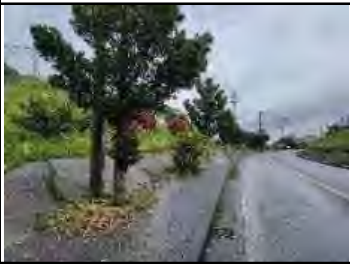
| g | 過去の調査地点からの流出は確認されなかった。 |
| g | 前回調査と比較して、土砂流出は確認されなかった。 |

| g. 過去調査地点<br>流出なし | | |

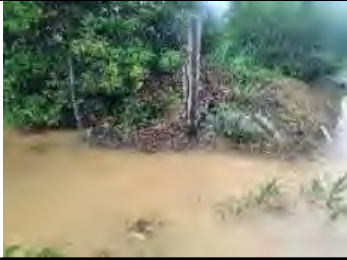
| (34 平良湾北海域) 平良川河口海域 流出源調査 (2024年6月12日実施) | | |
|---|---|---|
| 1. 農道横断溝の上流部に溜まった水 (濁度128.5度) | 2. ほ場に隣接する水路への流出 (濁度251.8度) | 3. ほ場に隣接する水路への流出 (濁度155.8度) |

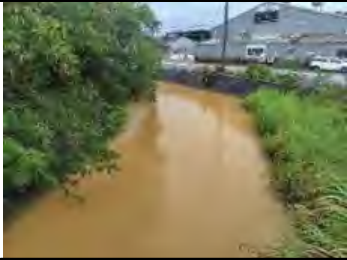
| (34 平良湾北海域) 平良川河口海域 流出源調査 (2024年6月12日実施) | | |
|---|---|---|
| 4. 赤土が流入した平良川 (濁度177.3度) | 5. 赤土が流入した平良川の砂防ダム付近 (濁度116.7度) | 6. 赤土が流入した平良川の河口付近 (濁度161.1度) |

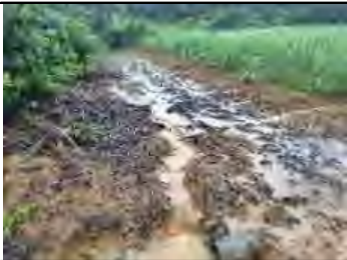
| (34 平良湾北海域) 平良川河口海域 流出源調査 (2024年6月12日実施) | | |
|---|---|---|
| C. ガリ浸食 (濁度245.3度) | D. 赤土等流出防止をしていない裸地部からの流出 (濁度244.2度) | E. 未舗装耕作道路からの流出 (濁度1254.0度) |

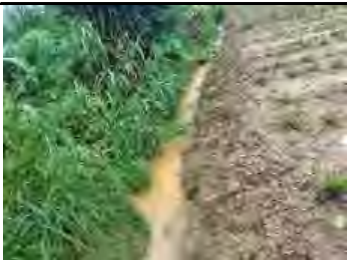
| (34 平良湾北海域) 平良川河口海域 流出源調査 (2024年6月12日実施) | | |
|---|---|---|
| F. ほ場裸地部からの流出 (濁度450.2度) | G. ほ場及び未舗装耕作道路からの流出 (濁度1181.0度) | H. パイン畑からの赤土流出 (濁度38.7度) |

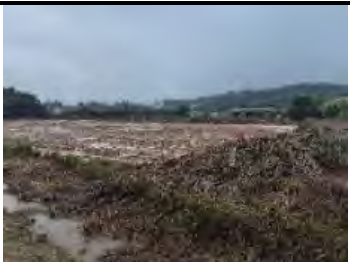
| I. 耕起後の裸地ほ場からの流出 (濁度252.2度) | J. 耕起後の裸地ほ場からの流出 (濁度1916.0度) | K. ほ場内の裸地から流出 (濁度211.8度) |

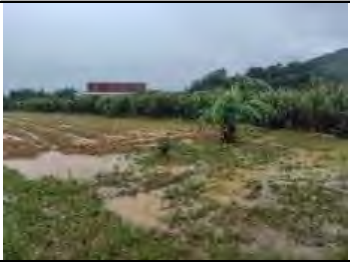
| L. 耕起後の裸地ほ場からの流出 (濁度1047.0度) | M. ほ場裸地部及び未舗装耕作道路からの流出 (濁度290.1度) | N. 耕起後の裸地ほ場からの流出 (濁度1244.0度) |

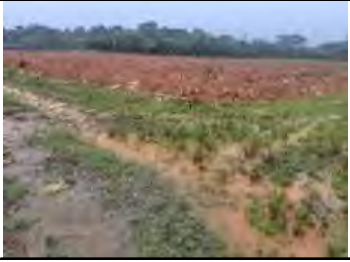
| O. ほ場勾配が急傾斜 (濁度777.2度) | P. パイン畑、グリーンベルトやマルチングの対策無し (濁度1763.0度) | Q. 耕起、農地開拓後の裸地から流出 (濁度28050.0度) |

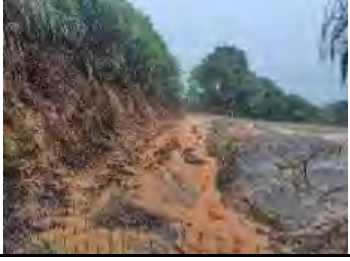
| R. 裸地と法面から流出、ほ場は急傾斜 (濁度7105.0度) | S. 耕起後の裸地から流出 (濁度9448.0度) | T. パイン・野菜畑から流出 (濁度230.6度) |

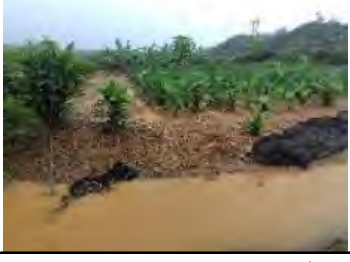
| U. ほ場から周りの水路 (凹地) に流出 (濁度284.2度) | a. 法面からの流出 (濁度777.2度) | |

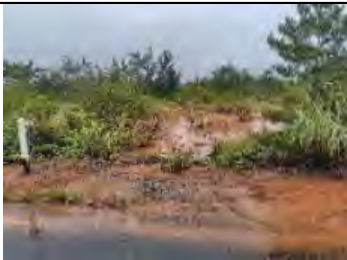
| M | ほ場から濁水の流出を確認し、濁度は308.6度であった。 |

| M | 前回調査と同じく赤土流出を確認した。 |

| (35 有銘湾北海域) 慶佐次川河口海域 流出源調査 (2024年6月11日実施) | | |
|---|---|---|
| M. ほ場から流出する濁水 (濁度308.6度) | L. 農道に滞留した濁水 | a. 法面崩壊から流出する濁水 |

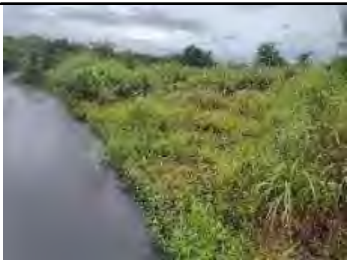
| b | 過年度調査では裸地だったほ場は、耕作放棄地になっていた。 |

| b | 前回調査では濁水が確認されたが、自然植生に変化し濁水はなかった。 |

| (35 有銘湾北海域) 慶佐次川河口海域 流出源調査 (2024年6月11日実施) | | |
|---|---|---|
| b. 過年度調査で裸地だったほ場 | c. 道路側溝に流入する山からの濁水 | d. グリーンベルトの葉ガラにより流出が抑制 |

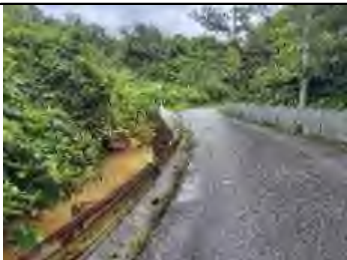
| e | 過年度調査でガードレール工事をしていた箇所。 |

| e | 前回調査では工事中だった箇所だが、工事は完了した。 |

| (35 有銘湾北海域) 慶佐次川河口海域 流出源調査 (2024年6月11日実施) | | |
|---|---|---|
| e. 過年度調査でガードレール工事をしていた箇所 | f. 慶佐次川河口から海域の状況 | g. 過年度調査で流出源だった農道 |

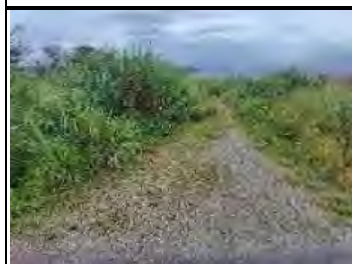
| あ | 未舗装道路であるが、自然植生により流出が少ない。 |

| あ | 前回調査と同様、自然植生グリーンベルトによる対策がされていた。 |

あ. 未舗装道路であるが、自然植生により流出が少ない

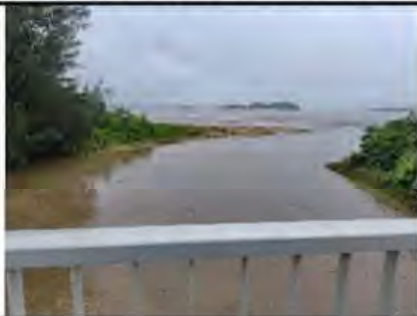
| 屋嘉下口川の河口の状況 | 排水路から溢れる濁水の様子<br>(次項の図中 河川・水路3付近) |

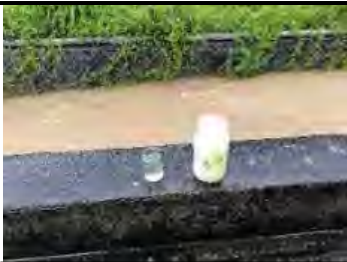
| D | 排水路に流出する濁水を確認し、濁度は725.8度であった。 |

| (18 屋嘉田潟原海域) 屋嘉田潟原海域 流出源調査 (2024年6月11日実施) | | |
|---|---|---|
| D. 排水路を流下する濁水状況(濁度725.8度) | E. ほ場から排水路へ流入する濁水状況 | F. 牧草地から流出する濁水状況 |

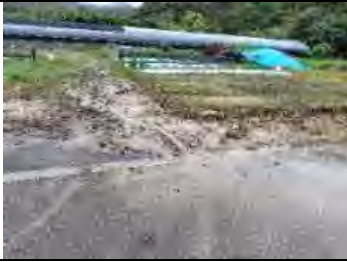
| G | マルチングされたほ場の周辺部の裸地から濁水が流出する状況。 |

| (18 屋嘉田潟原海域) 屋嘉田潟原海域 流出源調査 (2024年6月11日実施) | | |
|---|---|---|
| G. マルチ設置周辺部から流出する濁水状況 | H. ほ場から流出する濁水状況 | I. 堆肥置き場から流出する濁水状況(濁度83.1度) |

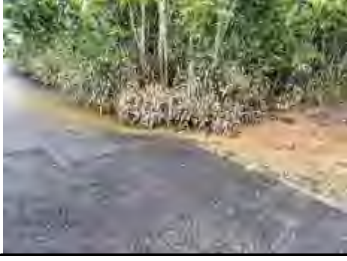
| (18 屋嘉田潟原海域) 屋嘉田潟原海域 流出源調査 (2024年6月11日実施) | | |
|---|---|---|
| M. 耕作放棄地から流出する濁水状況 | N. ほ場から流出する濁水状況 | O. 牧草地から流出する濁水状況 |

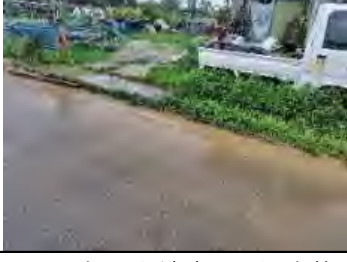
| (18 屋嘉田潟原海域) 屋嘉田潟原海域 流出源調査 (2024年6月11日実施) | | |
|---|---|---|
| P. ほ場から流出する濁水状況 | Q. ほ場から流出する濁水状況 | R. 未舗装道路に溜まる濁水(濁度43.3度) |

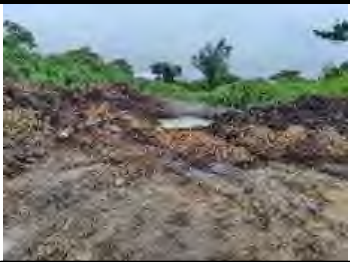
| (18 屋嘉田潟原海域) 屋嘉田潟原海域 流出源調査 (2024年6月11日実施) | | |
|---|---|---|
| a. 堆肥置き場から流出する濁水状況 | b. 学校グラウンドより赤土流出 | c. 山地から流出する濁水状況 |

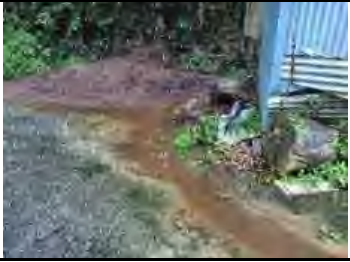
| (18 屋嘉田潟原海域) 屋嘉田潟原海域 流出源調査 (2024年6月11日実施) | | |
|---|---|---|
| d. 堆肥置き場から流出する濁水状況 | e. 道路を流下する濁水状況 | f. 山地および耕作放棄地からの濁水状況 |

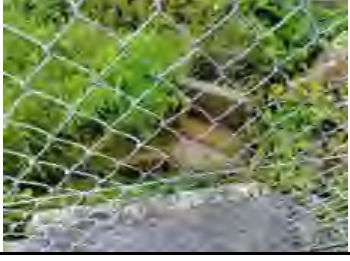
| (18 屋嘉田潟原海域) 屋嘉田潟原海域 流出源調査 (2024年6月11日実施) | | |
|---|---|---|
| あ. 沈砂池の濁水状況<br>(濁度86.3度) | い. 沈砂池の濁水状況<br>(濁度60.4度) | う. 沈砂池の濁水状況<br>(濁度34.5度) |

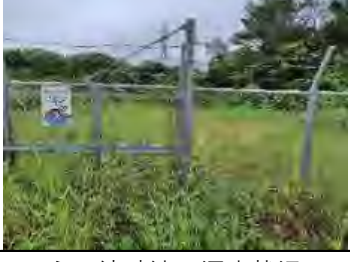
| (18 屋嘉田潟原海域) 屋嘉田潟原海域 流出源調査 (2024年6月11日実施) | | |
|---|---|---|
| え. 沈砂池の濁水状況<br>(濁度60.4度) | お. 沈砂池の濁水状況<br>(濁度248.3度) | |

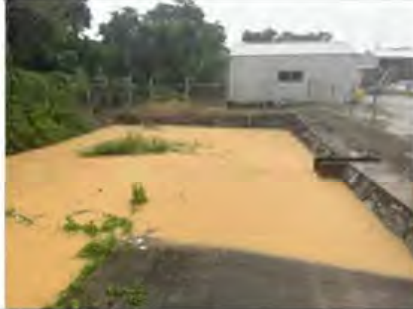
| 漢那中港川の上流にて、ほ場から直接河川へ流出する様子 | 沈砂池の状況 |

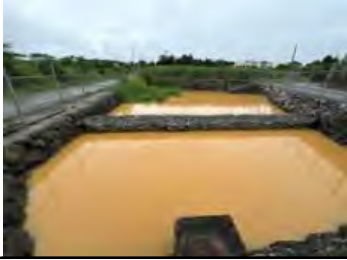
| 16 | 沈砂池内に濁水を確認し、濁度は270.5度であった。 |

| (40 宜野座南東海域) 漢那中港川河口海域 流出源調査 (2024年6月11日実施) | | |
|---|---|---|
| 16. 沈砂池の状況<br>(濁度270.5度) | 17. 沈砂池の状況<br>(濁度169.6度) | 18. 幹線水路の状況 |

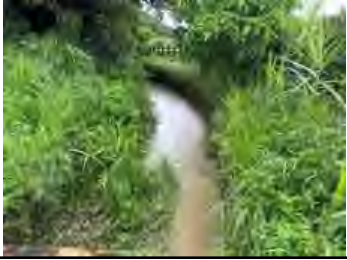
| 17 | 沈砂池内に濁水を確認し、濁度は169.6度であった。 |

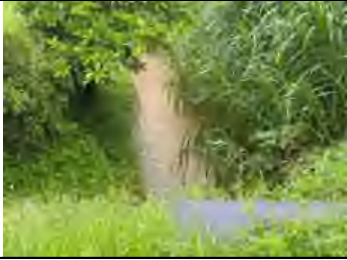
| 19 | 河川との合流部で濁水を確認したが、安全経路が確保できず採水はしていない。 |

| (40 宜野座南東海域) 漢那中港川河口海域 流出源調査 (2024年6月11日実施) | | |
|---|---|---|
| 19. 河川との合流部 | 20. 河川の濁水<br>(濁度148.2度) | 21. 漢那中港川との合流部<br>(濁度241.3度) |

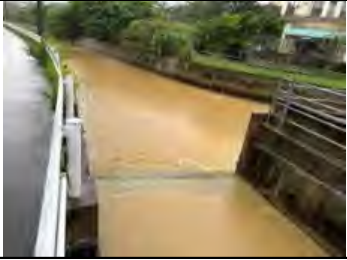
| 20 | 河川で濁水を確認し、濁度は148.2度であった。 |

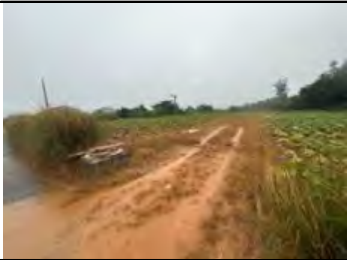
| C | 裸地状態のほ場から流出していた。 |

| (40 宜野座南東海域) 漢那中港川河口海域 流出源調査 (2024年6月11日実施) | | |
|---|---|---|
| C. 裸地状態 | D. ほ場横の排水路の濁水<br>(濁度176.1度) | E. 畝間が湛水している |

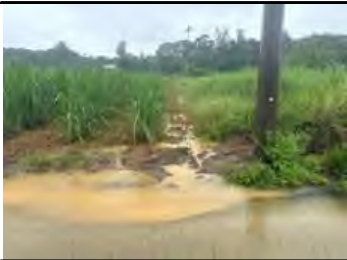
| F | サトウキビ畑からの流出を確認し、濁度は1127.0度であった。 |

| (40 宜野座南東海域) 漢那中港川河口海域 流出源調査 (2024年6月11日実施) | | |
|---|---|---|
| F. サトウキビ畑からの流出<br>(濁度1127.0度) | G. ほ場から農道まで流出 | H. ほ場からの濁水流出<br>(濁度1194.0度) |

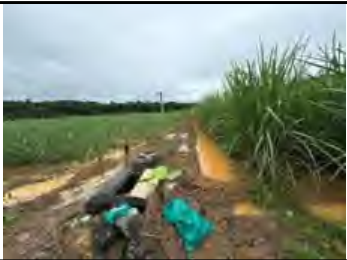
| G | ほ場から農道まで濁水が流出していた。 |

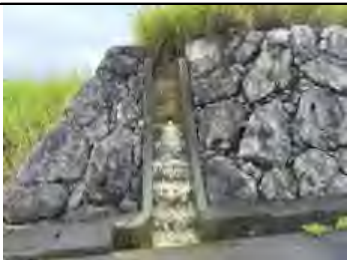
| O | 階段工により流速が抑制され、土砂流出抑制につながっている。 |

| (40 宜野座南東海域) 漢那中港川河口海域 流出源調査 (2024年6月11日実施) | | |
|---|---|---|
| O. 階段工による流速の抑制 | P. 暗渠管から水路へ濁水流出<br>(濁度517.2度) | Q. サトウキビ畑からの流出 |

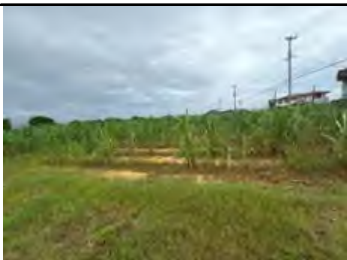
| R | 無対策のほ場。 |

| 流出情報等 | |
|---|---|
| R | 前回調査と同じく、対策がされていないほ場を確認した。 |

| (40 宜野座南東海域) 漢那中港川河口海域 流出源調査 (2024年6月11日実施) | | |
|---|---|---|
| R. 対策がないほ場 | S. 緑肥をおこなっていた | a. バナナ等の樹木による対策 |

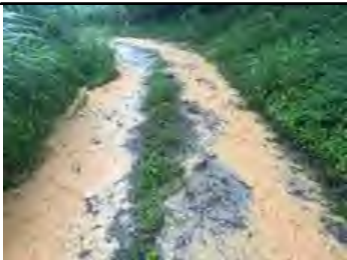
| h | 農道を流下する濁水を確認した。 |

| (40 宜野座南東海域) 漢那中港川河口海域 流出源調査 (2024年6月11日実施) | | |
|---|---|---|
| h. 農道を流下する濁水 | | |

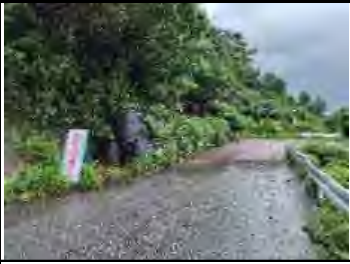
| e | 法面崩壊が発生していた。 |

| e | 前回調査と同様、土嚢が積まれて対策されていた。 |

| e. 崩壊箇所の状況 | ア. 赤土等流出防止条例に係る表示 | イ. 沈砂池の状況 |

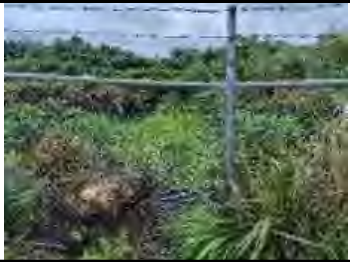
| イ | 沈砂池が設置されている。 |

| イ | 前回調査と同じく、沈砂池内に水はあるものの濁りはなかった。 |

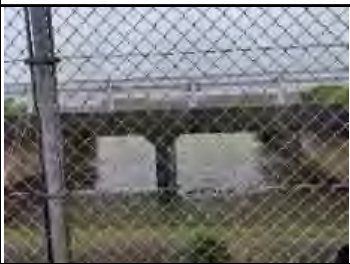
| ウ. 貯水池の流出口 | エ. 沈砂池の状況 | |

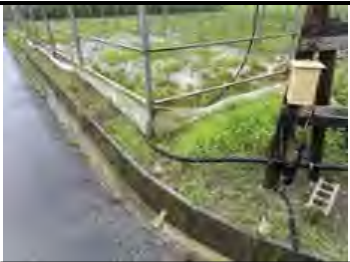
| D | 排水路を濁水が流下しているのを確認した。 |

| (28 名城地先海域) 北名城地先海域 流出源調査 (2024年6月1日実施) | | |
|---|---|---|
| D. 排水路を流下する濁水の状況 | E. 葉殻梱包マルチ設置による土砂流出防止対策事例 | F. 作付け準備中の圃場状況 |

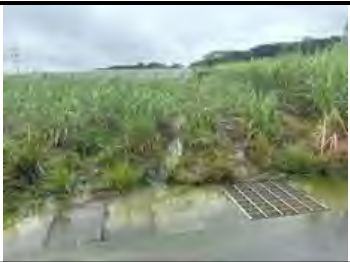
| E | 葉ガラ梱包による赤土流出防止対策を実施していた。 |

| E | 前回調査では裸地であったが、葉ガラ梱包による対策がされていた。 |

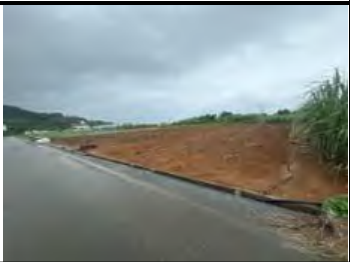
| F | 作付け準備中の裸地を確認した。 |

| F | 前回調査と同じく裸地状態（作付け準備）で赤土等が流出しやすい状況であった。 |

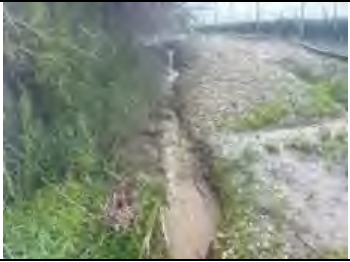
| G | 農道の脇が洗堀され、濁水が流下している状況を確認した。 |

| G | 前回調査よりも農道わきの洗堀が著しく、濁水が流出していた。 |

| (28 名城地先海域) 北名城地先海域 流出源調査 (2024年6月1日実施) | | |
|---|---|---|
| G. 農道わきを洗掘しながら流下する濁水の状況 | H. 裸地からの濁水流出状況 (濁度5445.0度) | I. 裸地の濁水状況 (濁度734.4度) |

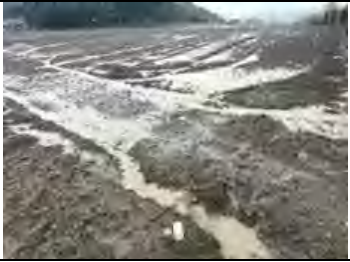
| H | 裸地状態のは場にて濁水を確認し、濁度は5445.0度であった。 |

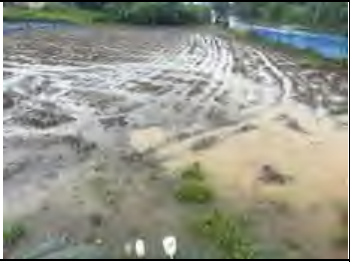
| I | 裸地状態のは場にて濁水を確認し、濁度は734.4度であった。 |

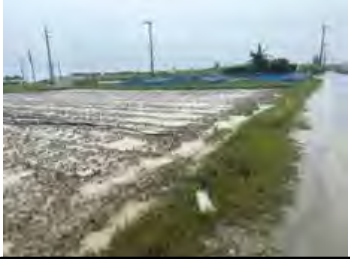
| J | 裸地状態のは場にて濁水を確認した。 |

| (28 名城地先海域) 北名城地先海域 流出源調査 (2024年6月1日実施) | | |
|---|---|---|
| J. 裸地の濁水状況 | K. ほ場に濁水が湛水している状況 | L. ほ場内の濁水状況 |

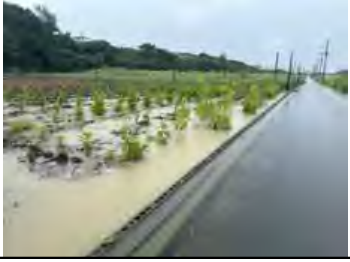
| K | 排水不良により濁水がは場内で湛水している状況を確認した。 |

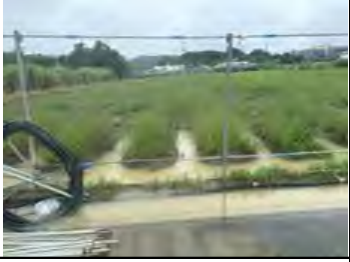
| L | 排水不良により濁水がは場内で湛水している状況を確認した。 |

| L | 前回調査と比較して畝間からの濁水が多く確認された。 |

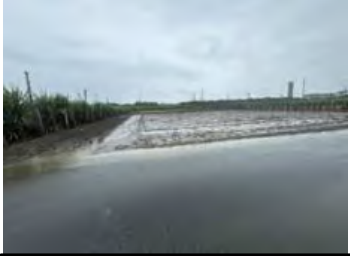
| M | 作付け前の菊畑において、濁水を確認した。 |

| (28 名城地先海域) 北名城地先海域 流出源調査 (2024年6月1日実施) | | |
|---|---|---|
| M. 作付け前の菊畑の濁水状況 | a. 上流側の菊畑から流出した濁水状況 | b. 沈砂池の濁水状況 (濁度457.6度) |

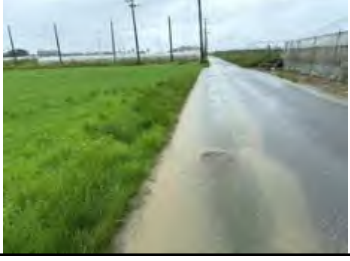
| a | 上流側の菊畑から濁水が流出する状況を確認した。 |

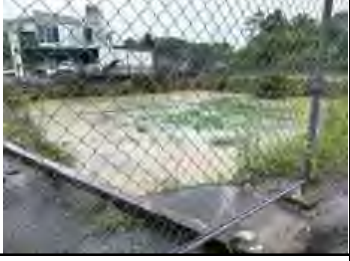
| b | 沈砂池に濁水がたまるっており、濁度は457.6度であった。 |

| b | 前回調査よりも沈砂池内の水量が多かった。 |

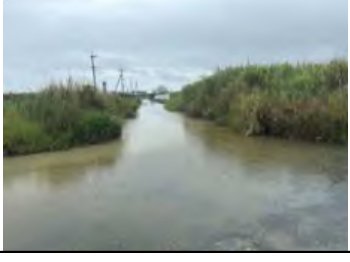
| c | 道路を流下する濁水を確認した。 |

| (28 名城地先海域) 北名城地先海域 流出源調査 (2024年6月1日実施) | | |
|---|---|---|
| c. 道路を流下する濁水状況 | d. サトウキビ畑わきの水路状況 | あ. 舗装道路を流下する濁水 (濁度2886.0度) |

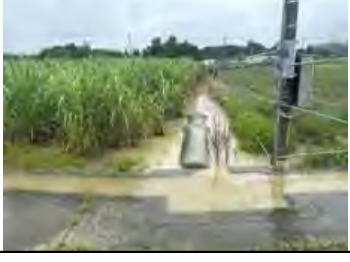
| d | サトウキビ畑に隣接する水路が湛水している状況を確認した。 |

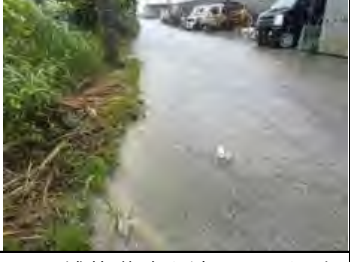
| あ | 舗装道路を流下する濁水を確認し、濁度は2886.0度であった。 |

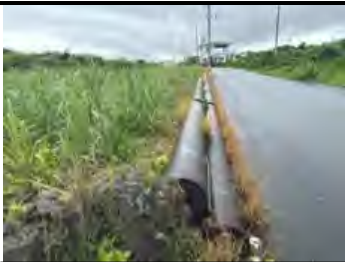
| い | コンクリート杭による対策が施され、濁水は確認されなかった。 |

| (28 名城地先海域) 北名城地先海域 流出源調査 (2024年6月1日実施) | | |
|---|---|---|
| い コンクリート杭で対策、濁度の流出が見られない | う. 畦畔及び自然植生による流出防止対策事例 | え. 板による土砂流出防止対策事例 |

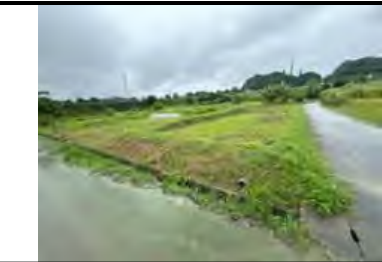
| う | 畦畔および自然植生による流出防止対策。 |

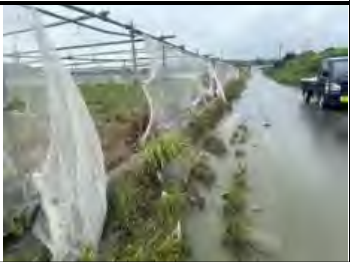
| え | 板による流出防止対策。 |

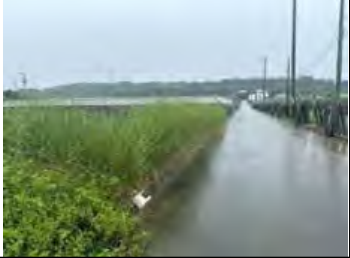
| こ | 自然植生による土砂流出防止対策。 |

| こ | 前回調査ではなかったグリーンベルトが確認された。 |

| (28 名城地先海域) 北名城地先海域 流出源調査 (2024年6月1日実施) | | |
|---|---|---|
| く. 裸地から道路に流出した濁水状況 | け. 植生による土砂流出防止対策事例 | こ. 植生による土砂流出防止対策事例 |

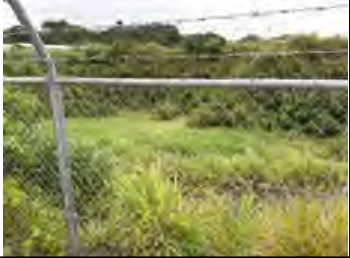
| ア | 沈砂池内に濁水を確認し、濁度は20.9度であった。 |

| ア | 前回調査と同じく沈砂池が確認された。 |

| (28 名城地先海域) 北名城地先海域 流出源調査 (2024年6月1日実施) | | |
|---|---|---|
| さ. 植生による土砂流出防止対策事例 | し. 植生による土砂流出防止対策事例と作付け前の菊畑の湛水状況 | ア. 沈砂池内の状況 (濁度20.9度) |

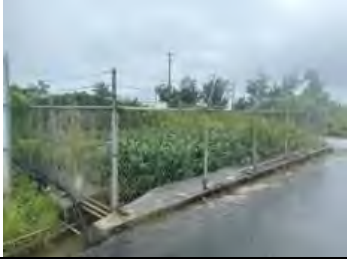
| ク | 沈砂池で濁水を確認し、濁度は29.9度であった。 |

| ク | 前回調査と同じく沈砂池が確認された。 |

| ク. 沈砂池の濁水 (濁度29.9度) | | |
